ОКОНЧАТЕЛЕН ДОКЛАД

разследване на авиационно произшествие, възникнало на 06.06.2008 г. със самолет CTSW, регистрационен № LZ-EDI, на авиационен оператор „Еър Спорт“ ООД, изпълняващ учебен полет

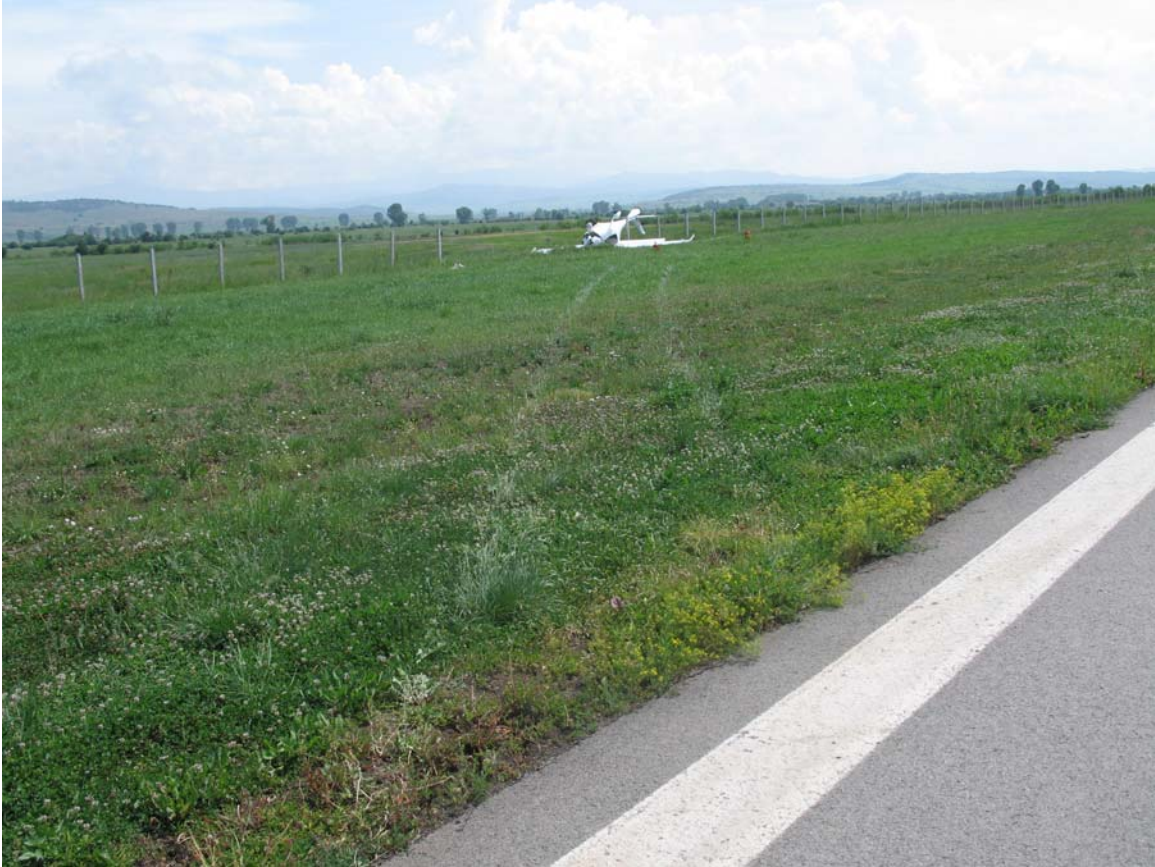
Фиг. 1.

Самолетът започва разгон на скорост за излитане от ПИК 28 на летателна площадка „Лесново”. На 52 m от началото на удължаването на ПИК (N 42°37'58,6" E 023°38'58,4"), ВС напуска ПИК в компасен курс - 075⁰. След 45 m по курса на излитане, но вече извън пистата и на 11 m в ляво от ПИК, се виждат следи по грунда от дясното колело с дължина 22 m и от лявото колело 9 m. След 8,2 m на „подскачане” от ВС, отново се наблюдават следи по грунда 26 m, само от дясното колело, а от лявото по тревата те са трудно забележими. След повторно отлепване от земята на височина около 0,8 m самолетът се удря в бетонен стълб от мрежестата ограда на летището, който отстои на 2,6 m от бетонния стълб приет за базов. На 5,5 m от базовия ориентир в следващия бетонен стълб се удря витлото, от което се наблюдават следи и след удара в третия бетонен стълб, отстоящ на 8,3 m от базовия ориентир. ВС капотира по гръб върху четвъртия бетонен стълб и остава в курс 280⁰ по гръб на място с координати: N 42°37'58,7" и E 023°39'02,9", надморска височина 556 m до лявата страна на оградата на летателната площадка, гледано в посока изток, фиг.1 от Приложение 1.

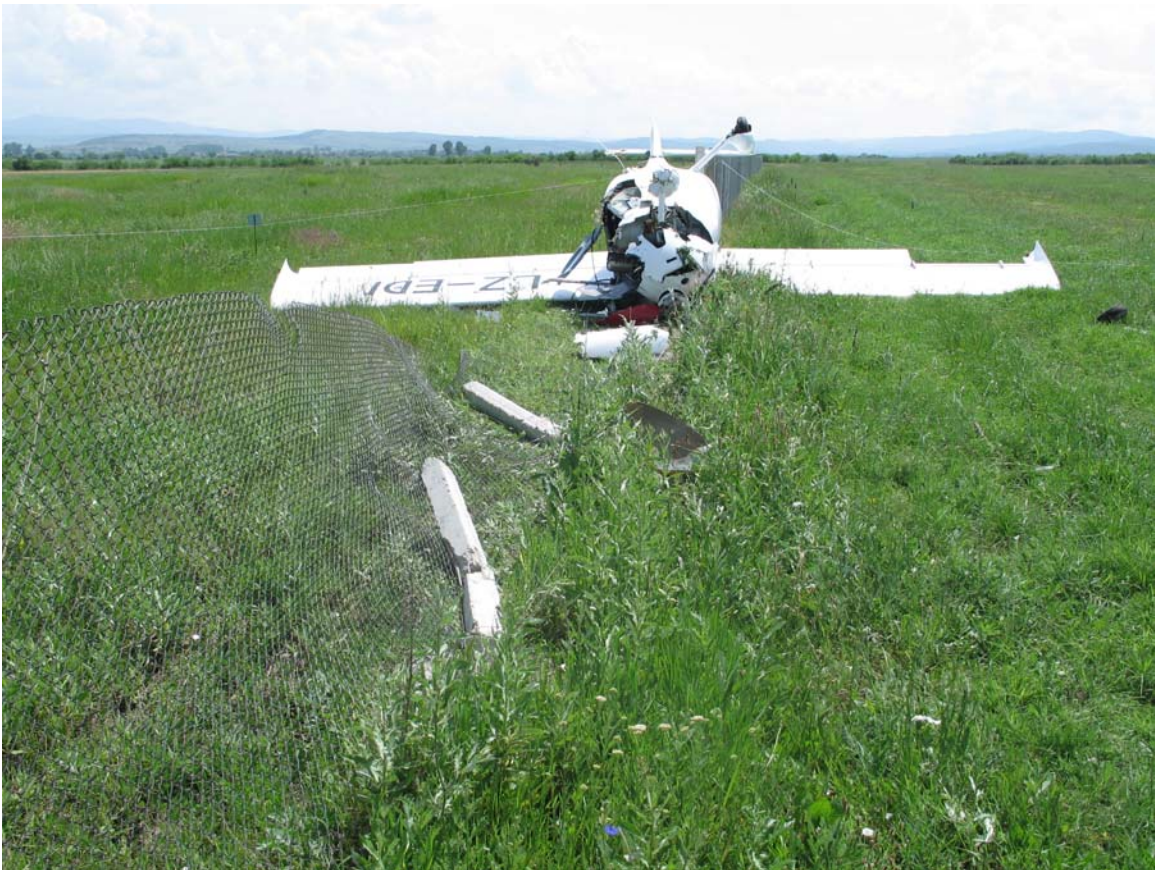
Фиг. 2.

Разрушени са 4 бетонни стълба от лявата страна на оградата на летателната площадка Лесново, гледано в посока изток, фиг. 2 от Приложение 1.

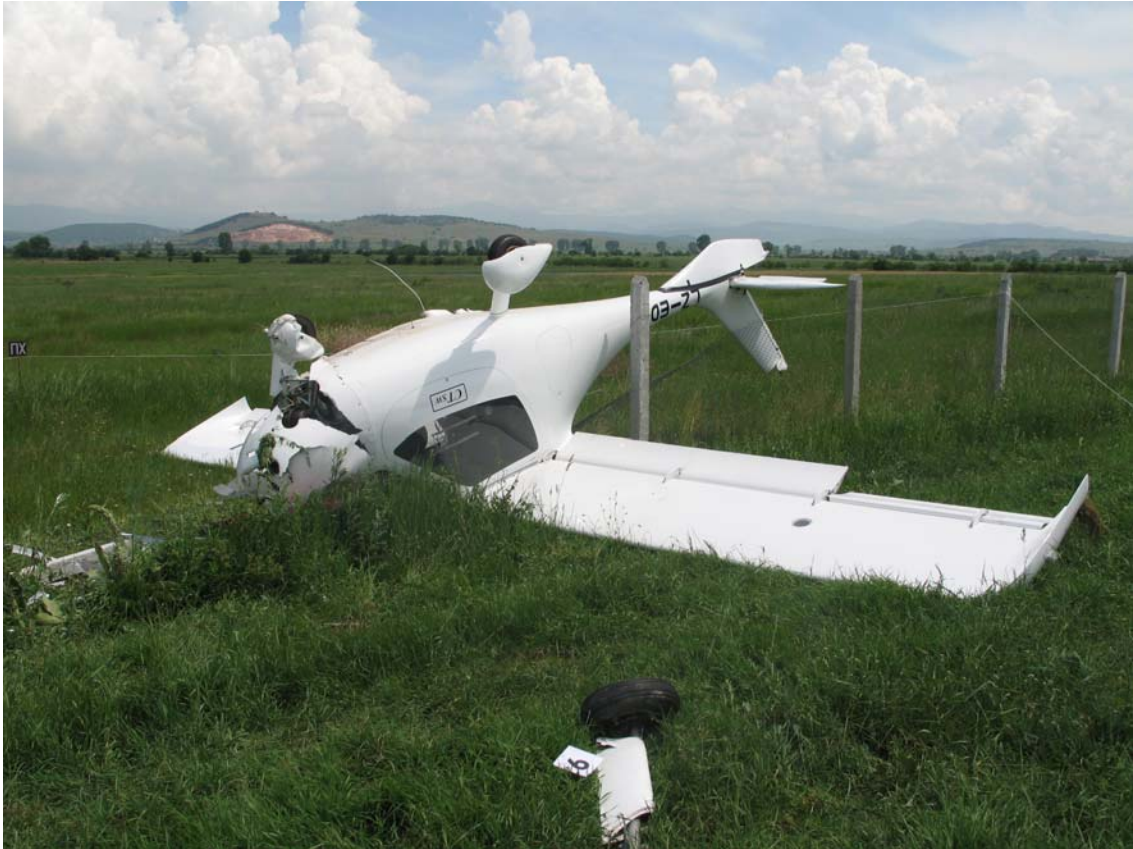
Фиг. 3.

При огледа на мястото на авиационното произшествие комисията констатира, че планерът на самолета е напълно разрушен, фиг. от 1 до 8, Приложение 1. Детайлно разположението на отломките и тяхното описание е дадено в параграф 2.12. Сведения за удара и отломките.
