ОКОНЧАТЕЛЕН ДОКЛАД

разследване на сериозен инцидент при кацане със самолет Cessna 172, регистрационен № LZ-BVA, собственост на авиационен оператор „Български въздухоплавателен център”, реализиран на 19.08.2007 г. на летище Пловдив

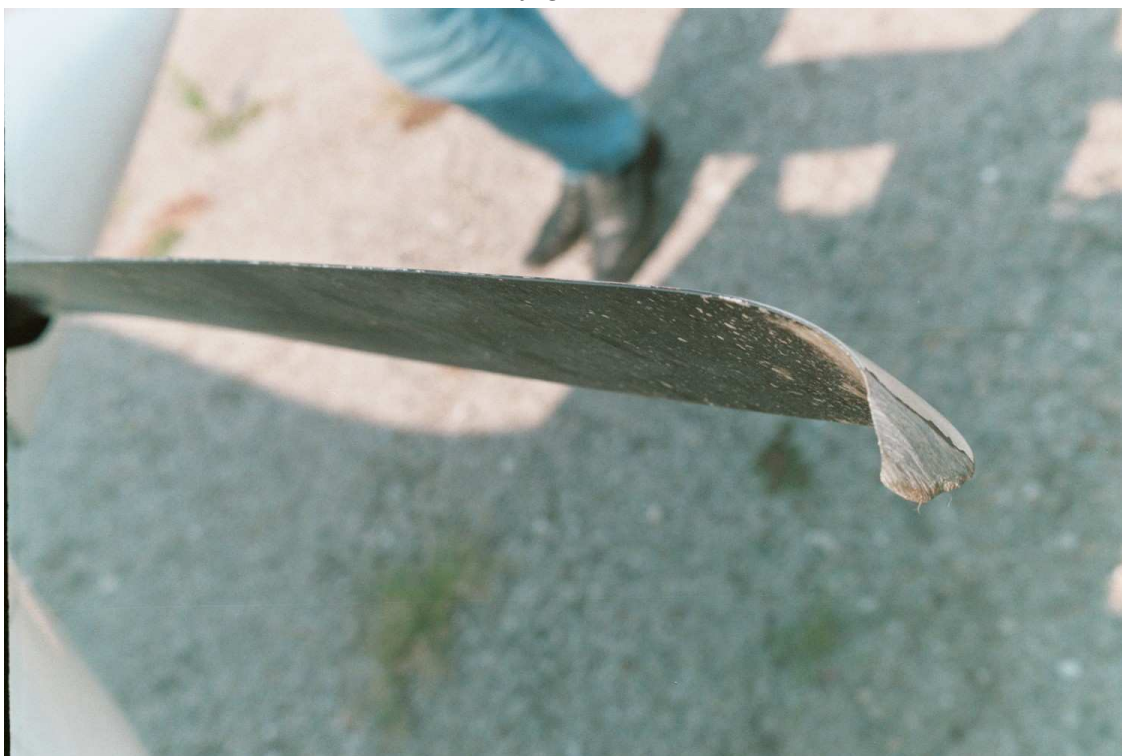
Фиг. 1

- Огъвни деформации по периферията на лопатите на витлото, показани на в приложението;
- Разкъсване на външната и вътрешна гуми на носовото колело, показано в приложението;
- Деформации на пожарната стена, показани в приложението;
- Деформации на предния силов пояс на кабината, показани в приложението;

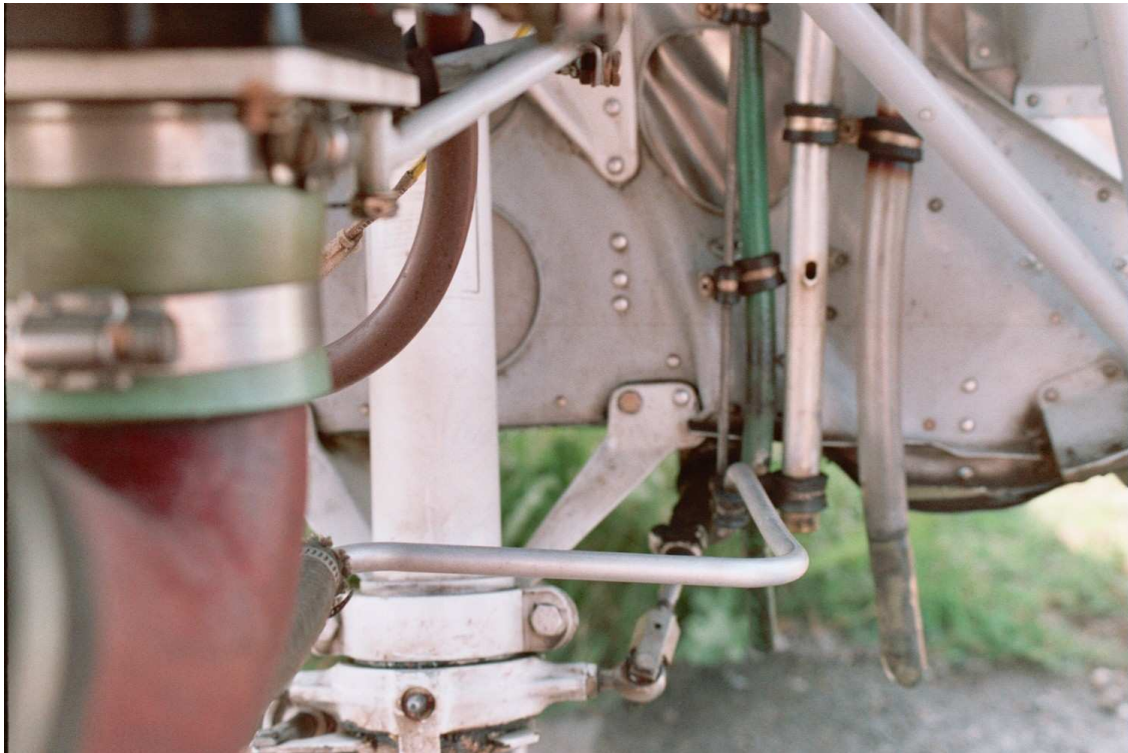
Фиг. 4

- Деформации на обшивката на долната повърхност на тялото след първия силов пояс, показани в приложението.
