РЕПУБЛИКА БЪЛГАРИЯ
НАЦИОНАЛЕН БОРД ЗА РАЗСЛЕДВАНЕ НА ПРОИЗШЕСТВИЯ ВЪВ ВЪЗДУШНИЯ,
ВОДНИЯ И ЖЕЛЕЗОПЪТНИЯ ТРАНСПОРТ (НБРПВВЖТ)

ОКОНЧАТЕЛЕН ДОКЛАД

**разследване на железопътно произшествие – пожар в локомотив № 91520044202-7,
обслужвал международен бърз влак № 464 между гарите Змейово – Тулово на 01.12.2023 г.**

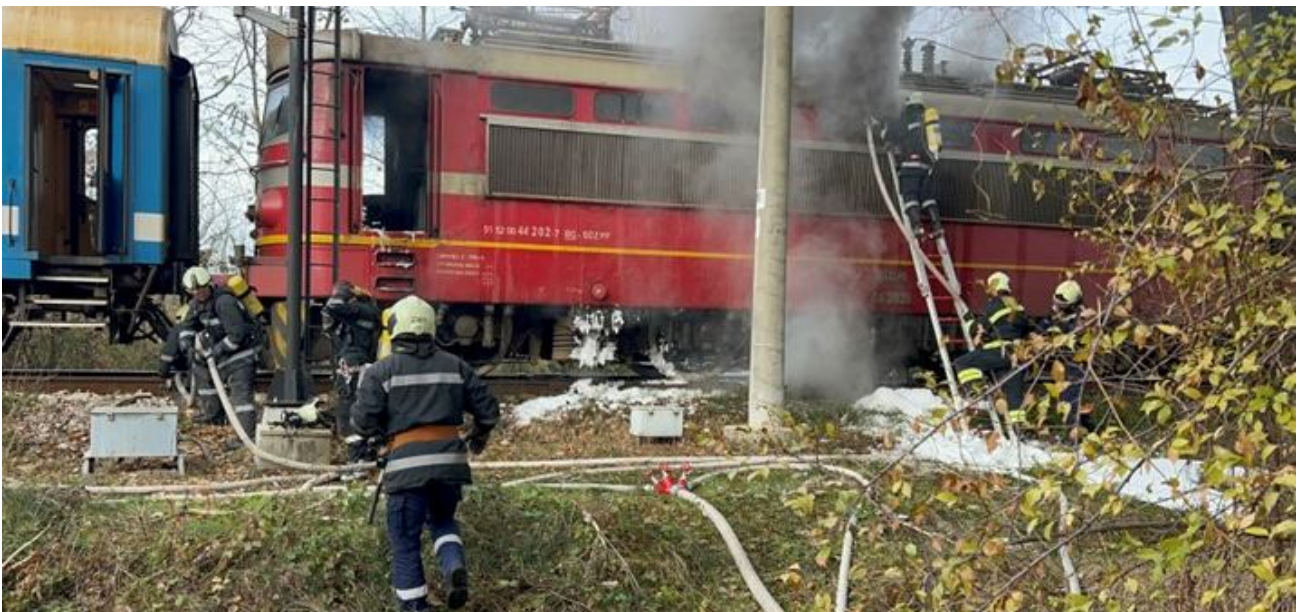
Фиг. 1.1. Локомотив № 91520044202-7 с МБВ № 464 на км 226+642 между гарите Змейово и Тулово

Пострадали пътници и персонал няма, нанесени са материални щети на локомотива. Материални щети по железопътната инфраструктура няма.

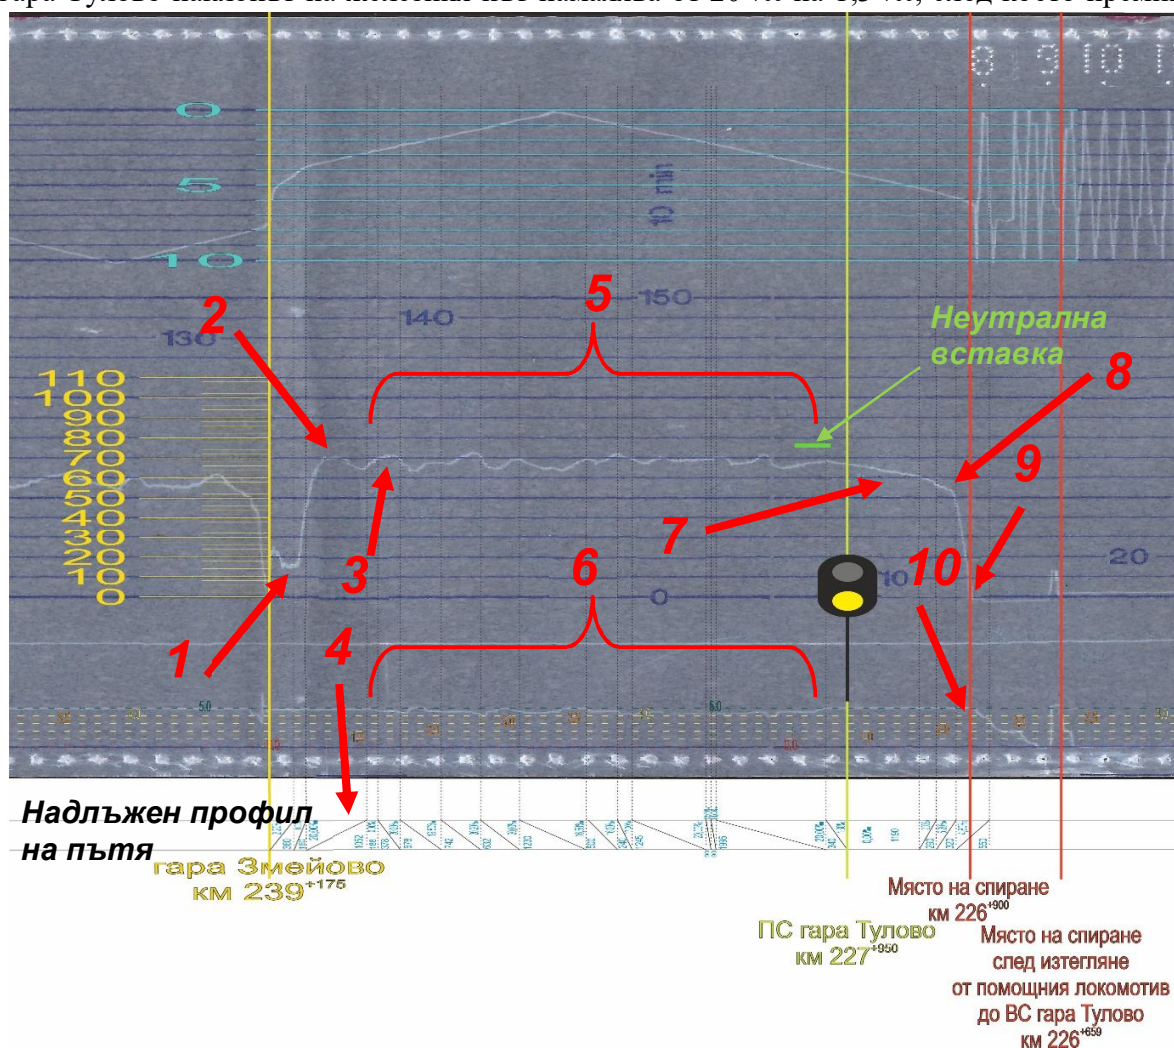
Фиг. 4.3.

равнище (0 %) и следва в леко нагорнище със стойности $2 \div 6$ ‰. Поради това движението се извършва по инерция с плавно намаляване на скоростта от 68 до 54 км/ч в продължение на 2100 метра за около 2 минути (фиг. 4.3, поз. 7). В 07:46 часа скоростта започва да намалява с много по-висок градиент, като на графиката на лентата се очертава ясно изразена чупка надолу (фиг. 4.3, поз. 8) без да е задействана автоматичната влакова спирачка (фиг. 4.3, поз. 9), като след около 30 секунди влакът спира на км 226+900 (фиг. 4.3, поз. 10).

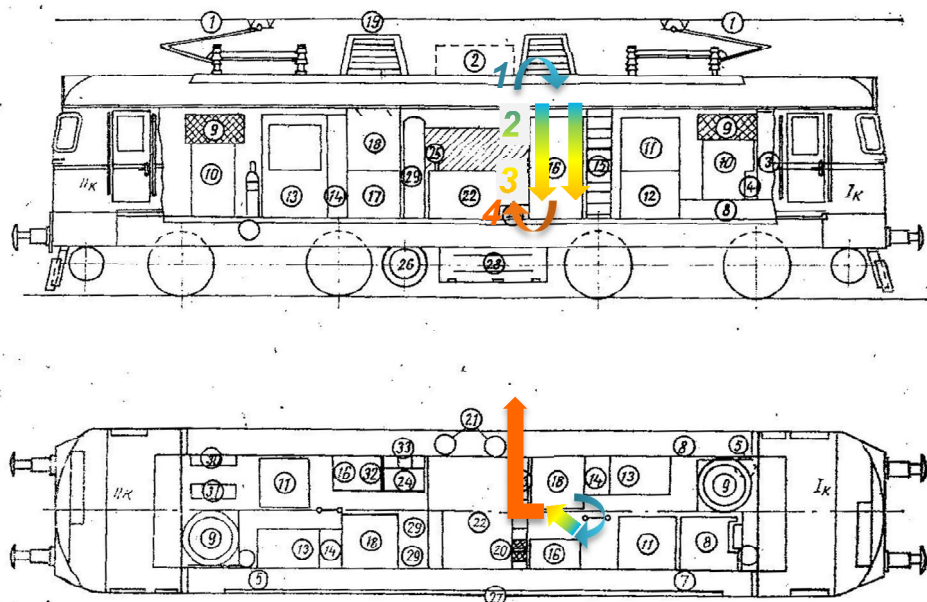
Охлаждането на блоковете е принудително с въздух, който се засмуква от машинното отделение (фиг. 4.6, поз. 1), влиза през горния отвор на шкафа, преминава през него надолу, отнемайки част от топлината, отделяна от вентилите на тяговия мост (фиг. 4.6, поз. 2), вече загрят въздухът преминава надолу за да охладят вентилите на спомагателните мостове (фиг. 17, поз. 3) и излиза през засмукващия подкошов хоризонтален вентилатор в атмосферата (фиг. 4.6, поз. 4). Страничната част на блока не се охлажда. При така описаната схема начинът, по който се извършва експлоатацията, е особено важен, защото при изключване вентилаторите на охладителната система се получава прегряване на токоизправителния блок и то най-вече в долната му част, където са разположени изправителните мостове на спомагателните машини – вентилатори и компресори. При преминаване на локомотива в теглителен режим, вентилите се нагриват, отделят голямо количество топлина и при преминаването на въздуха се охлаждат. Същият въздух, вместо да охладят, допълнително нагрива изправителните мостове на спомагателните машини, чиято работа не е в синхрон с тази на тяговите изправителни мостове. След изключване на локомотива от теглителен режим и премине в режим на движение по инерция, практиката на локомотивните машинисти е да изключат вентилацията с бутон от пулта за управление на локомотива и спират охлаждането на изправителните блокове. Теплоотделянето от тяговите изправителни мостове продължава, при това вече без охлаждане. В същото време

изправителните мостове на спомагателните машини (компресорите, които консумират достатъчно голямо количество енергия) продължават да работят, защото спомагателните машини работят в различен режим от този на тяговите двигатели. В резултат, на недостатъчно добре охладените спомагателни мостове те продължават да се нагряват, вследствие на отделяната от тяговите мостове топлина, заедно с топлината, която те самите отделят при работа. Всичко това влияе на температурата в страничната част на блока и нагрява кондензаторите, намиращи се в тази зона. Техният корпус се пръсва, електролитът се възпламенява и се превръща в катализатор за запалване на целия блок.

Фиг. 4.6. Схема на движението на въздуха за охлаждане на един от токоизправителните блокове. Със стрелки е показана посоката на преминаване на въздуха през токоизправителните блокове. Цветовете илюстрират преминаващия през тях и променящата се температура : **студен, затоплен, топъл, горещ.**

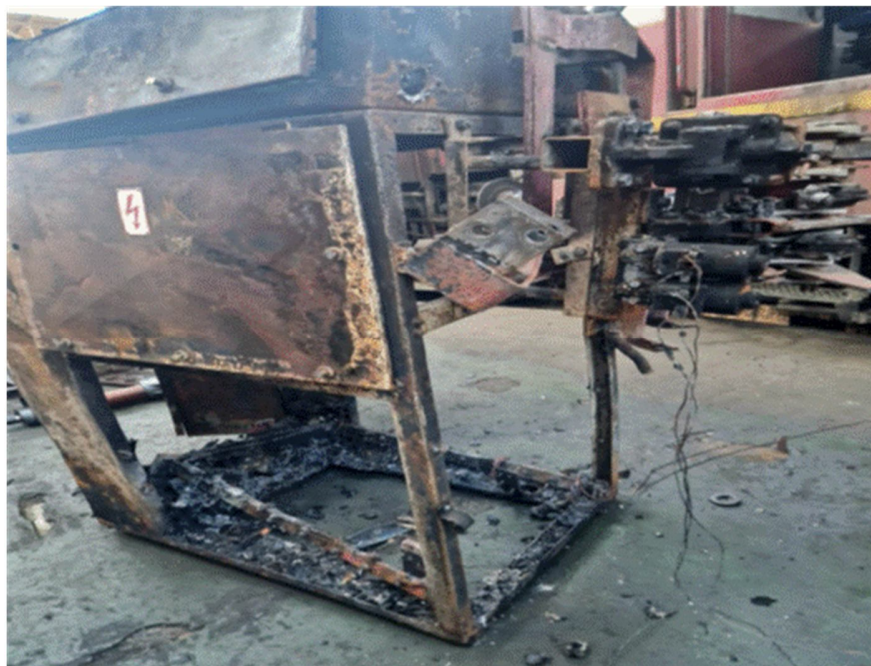
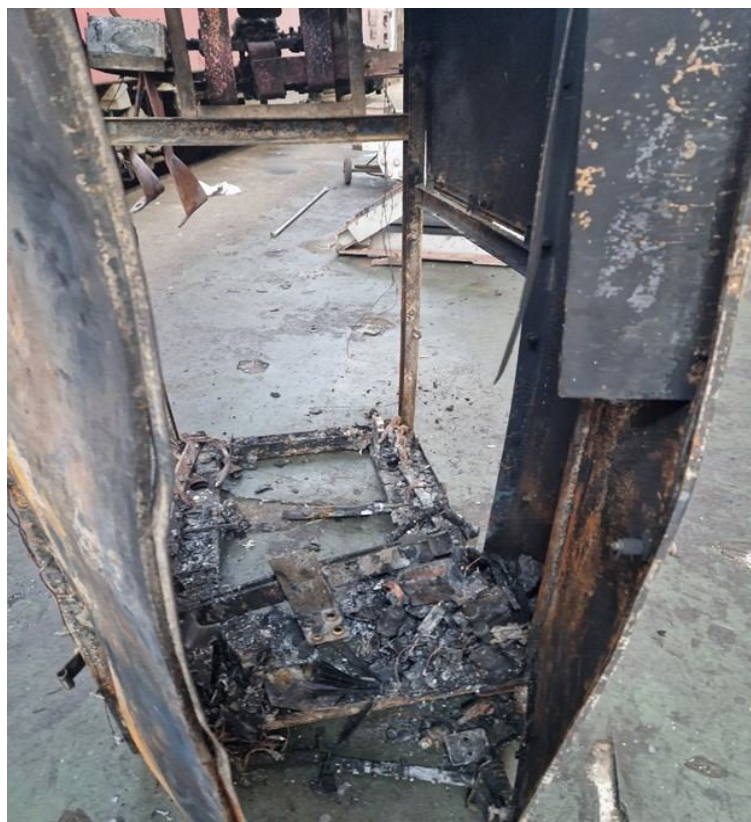
Фиг. 4.7. Изправителна група 022

Фиг. 4.8. Изглед на изправителна група 022

- След демонтиране на изправителна група 022 – (фиг. 4.7 и фиг.4.8), беше констатирано, че са напълно стопени охладителните тела на диодите на изправителната група, а така също са напълно унищожени спомагателните изправители 221;
- От извършения оглед на спомагателния изправител 221, захранващ двигател компресор 235 и двигател-вентилатори 222 и 223 се установи, че е унищожен, там температурата е била най-висока. Вероятно огнището за възникване на пожара е в изправител 221;

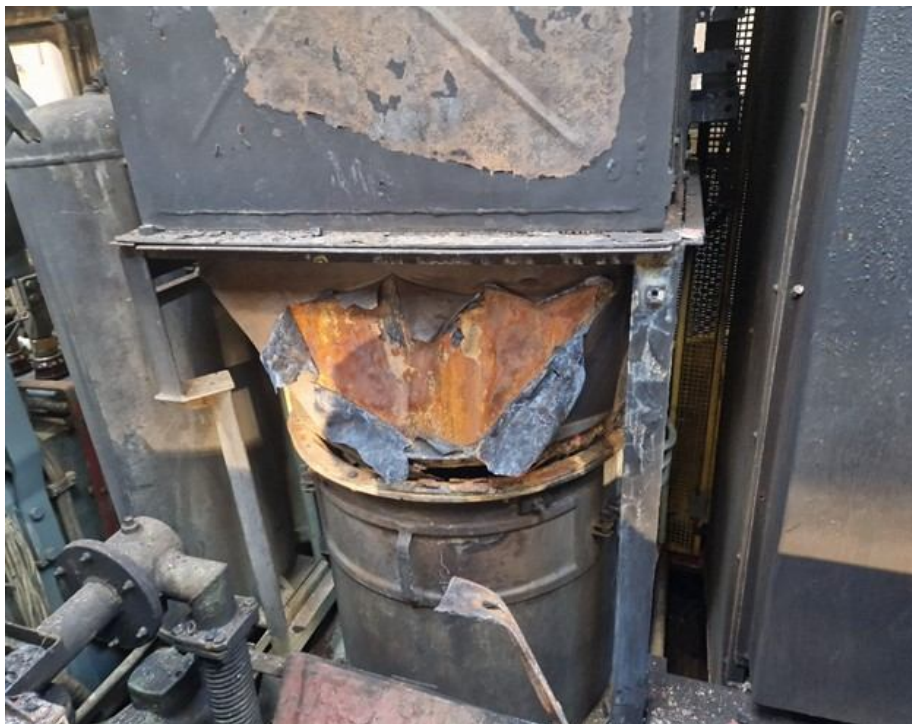
Фиг. 4.9. Изглед на спирачния вентилатор

- След огледа е установено, че двигател-вентилатора на спирачния резистор от фиг. 4.9 е обгорял външно. От фигурата се вижда, че е опожарена боята и е изгорял мехът на вентилатора;

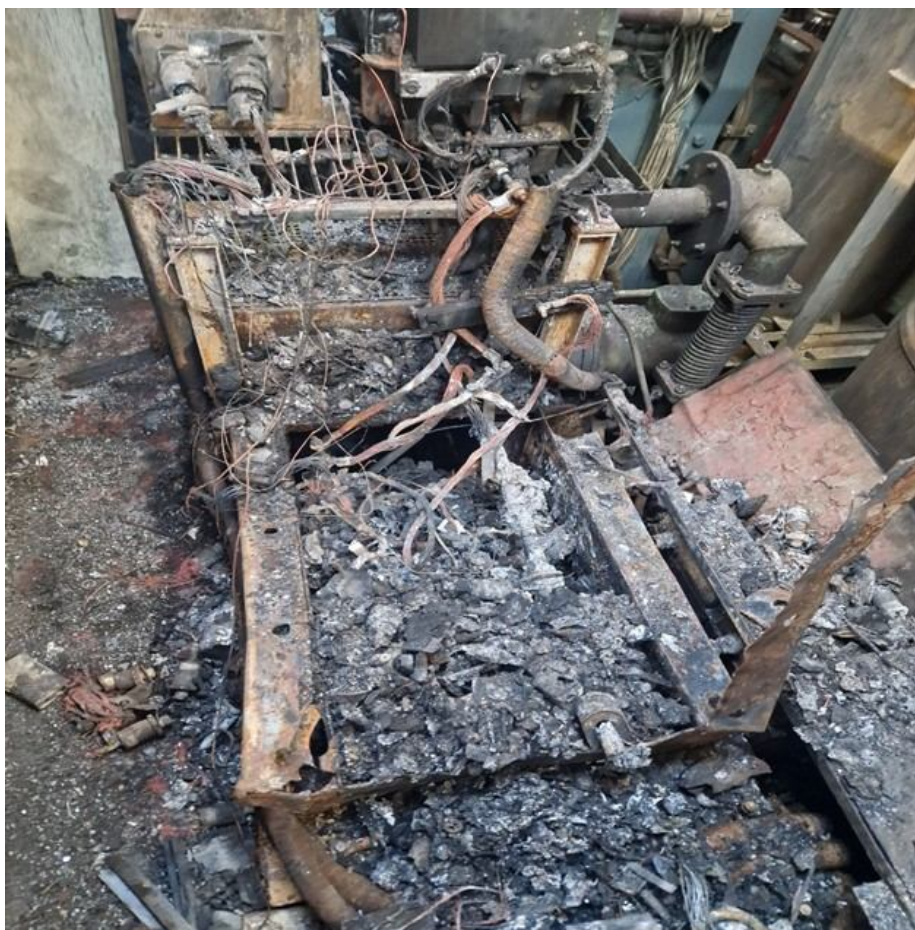
- Агрегатите около изправителната група 022 също са обгорели. На фиг. 4.10 се виждат остатъците на изправителните диоди;
- На фиг. 4.11 се виждат остатъци от стопените силови кабели на двигател компресора. На края на кабела се вижда и стопилка. Стопилката на силовия кабел на двигател-компресора е вследствие високата температура и е много вероятно пожарът да е възникнал оттам;

Фиг. 4.10. Изглед на основата на изправителна група 022

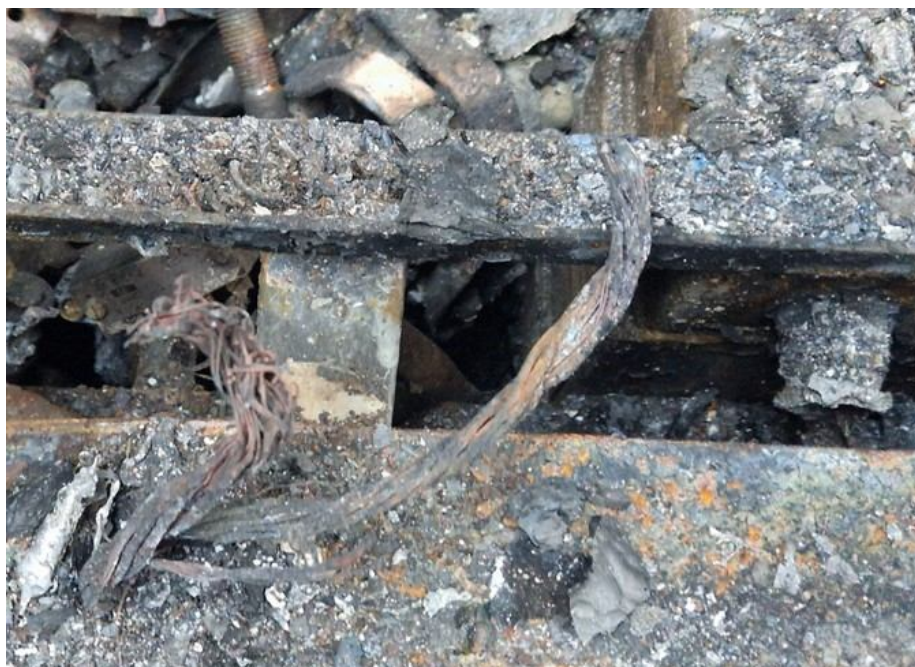
Фиг. 4.11. Изглед на захранващите кабели на двигател компресор

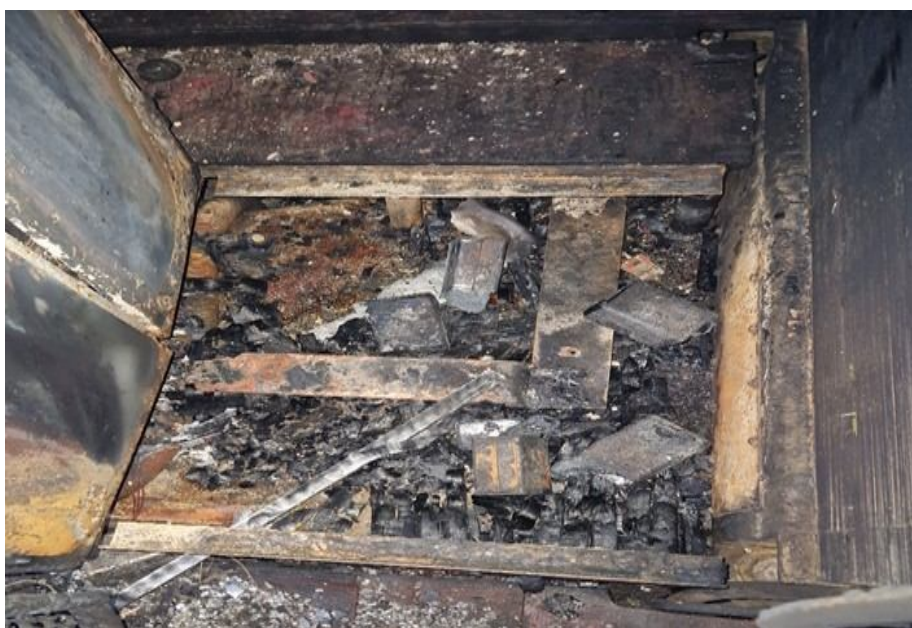
• **Възникване на взрив в кондензаторите на R-C групите на спомагателния изправител 221, който захранва двигател-компресора 235.** Възникването на взрива в кондензаторите (фиг. 4.12) е настъпил вследствие повишаване на температурата в силовия блок на двигател-компресора. Тя се е повишила вследствие на не охлаждане на изправителна група 022. Разположението на силовия спомагателен блок 221 е в долната част на изправителната група 022. Той се охлажда след като се охладят изправителните диоди 022. R-C групите на силовия и спомагателни блокове 022 и 221 са за защита от външни и вътрешни пренапрежения. Конструкцията на кондензаторите, които участват в R-C групите са метални кутии пълни с течен електролит. Вследствие повишаване на температурата, той се разширява и предизвиква взрив на кондензатора. Горещият електролит попада върху нагорещените повърхности на изправителните диоди и върху силовия блок на спомагателния изправител, което води до възпламеняване на спомагателния изправител. Първоначално се образува гъст черен дим, непроходим заради липсата на кислород и впоследствие се възпламенява.

Фиг. 4.12. Изглед на взривените кондензатори.

- С препоръка 2 се предлага БДЖ ПП ЕООД да предприеме подмяната на кондензатори с електролит на R-C групите със сух тип кондензатори на локомотиви серии 44 и 45;
