**ОКОНЧАТЕЛЕН ДОКЛАД**

**РАЗСЛЕДВАНЕТО НА МНОГО ТЕЖКО ПРОИЗШЕСТВИЕ –**

**ПОЖАР В М.О. И СМЪРТ НА ЧЛЕН ОТ ЕКИПАЖА НА М/К**  
**„КАРАДЕНИЗ 5“ НА 14.08.2018 г.**

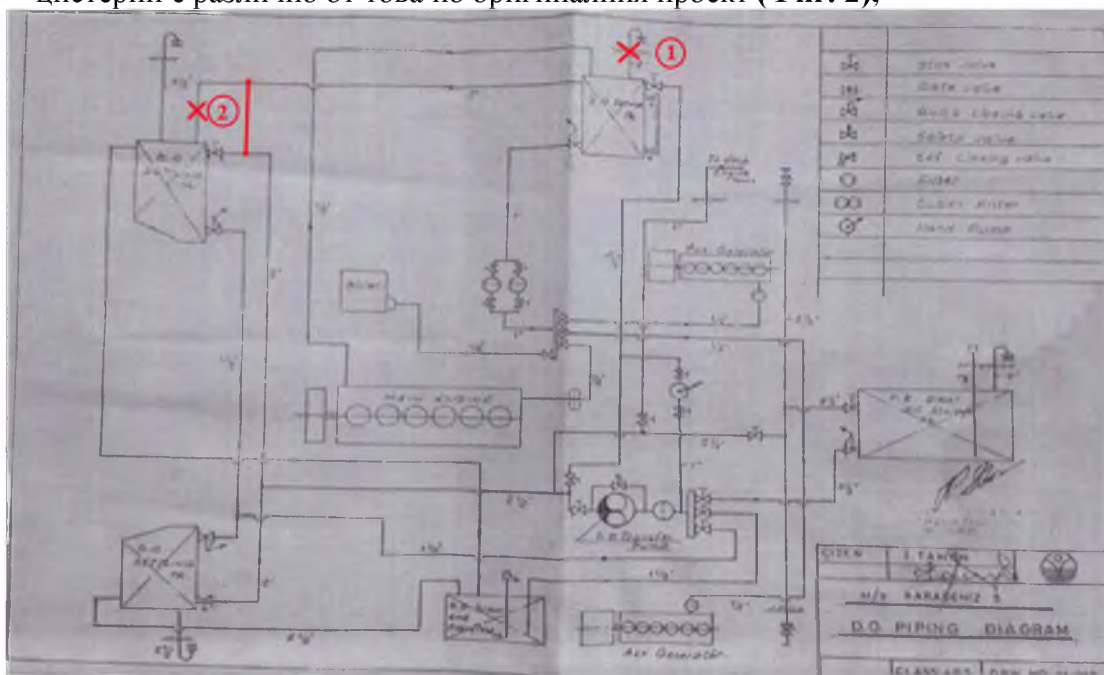
**Фиг. 2**

- нивото на горивото в работните цистерни не се вижда в нивопоказателните стъкла. При проверка и преценка на комисията, допълнена от думите на членове на екипажа, те са пълни, като нивото им е над горния край на нивопоказателното стъкло, тоест препълнени;
- изпълнението на преливните тръбопроводи от работните към отстойните цистерни е различно от това по оригиналния проект (**Фиг. 2**);

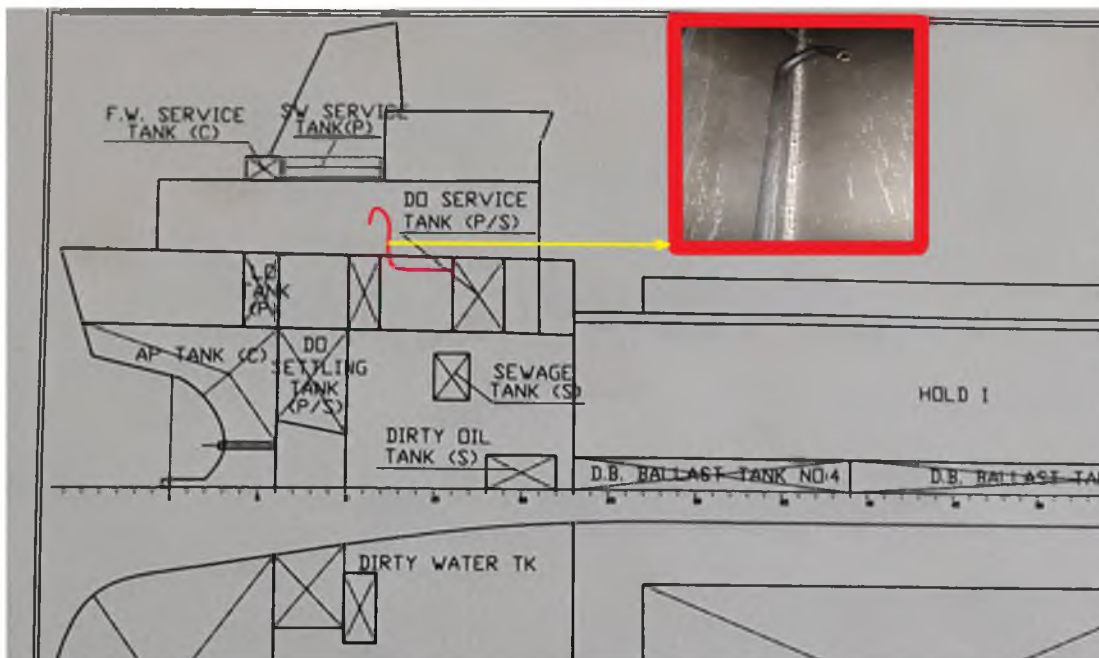
Фиг. 3

- комисията не откри вентилационните тръби на работните цистерни, въпреки поисканото и получено активно съдействие от членовете на машинна команда;
- вместо стандартно изработени и монтирани вентилационни тръби комисията откри техен вероятен „заместител“ (**Фиг. 3**), намиращ се в долната част на дымохода, свързана с М.О. непосредствено над ГД;

започва да прелива през тръбата(Фиг. 3) в М.О., върху главния двигател и оттам в сантините. Попадайки върху нагнетите части на двигателя, особено в областта на турбокомпресора, част от горивото се изпарява, смесвайки се с въздуха в М.О. Маховикът на двигателя е покрит с предпазен кожух на който има отвори за лоста за ръчно превъртане на двигателя. Част от горивото, попадайки върху него, под действието на центробежните сили се разпръсква по вътрешната част на кожуха и през отворите в кожуха излиза навън под формата на дисперсия. В резултат на всичко това в машинното отделение, най-вече в кърмовата му част и областта на димохода, се образува пожароопасна горивовъздушна смес. Към 21.30, след като се е разделил с капитана, главния механик слиза в машинното отделение. Докато той се намира вътре тази горивовъздушна смес се запалва, от контакт с неизолирани части от изпускателната

В резюме, причината за пожара е преливането на гориво от работните цистерни, през преливната тръба с последващото му попадане върху нагретите части от Г.Д. и в сантините. В резултат на това се образува взривоопасна смес която се запалва от източник на запалване/искра от колекторните четки на валогенератора/.

Основната причина, довела до много тежкото произшествие/пожар и смърт на член на екипажа/ е разлива на гориво от работните цистерни през нестандартната преливна тръба вътре в М.О. Нейното изпълнение се различава от предвиденото в оригиналния конструктивен проект на горивната система.

**6.1** Горивната система на кораба да се възстанови съгласно първоначалния проект, като за целта е необходимо:

- монтиране на стандартни вентилационни тръби на работните цистерни за гориво/като тези на отстойните цистерни/. Тръбата на **фиг.15** може да се приеме като временно решение;
- нова проверка на мястото на свързване на преливните тръбопроводи от работните горивни цистерни и евентуалната му промяна така, както е по проект.

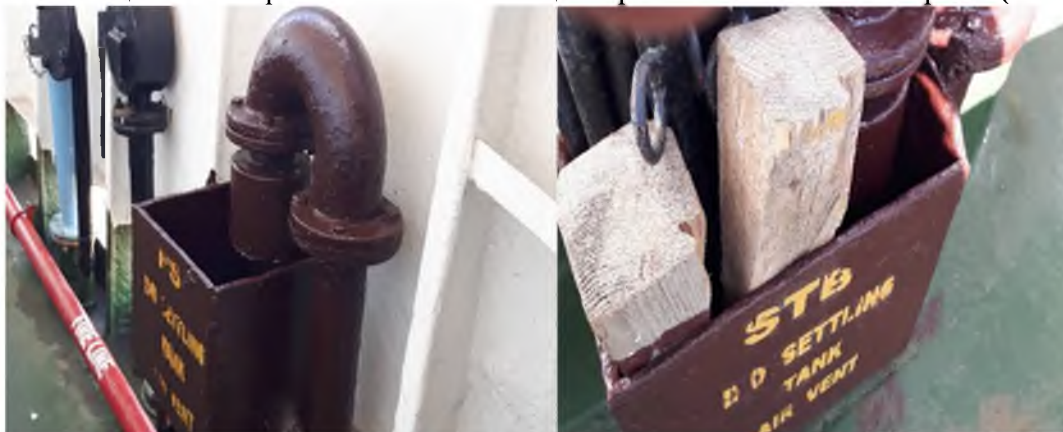
Фиг. 4

- вентилационните тръби на отстойните цистерни са изпълнени по проект(Фиг. 4)

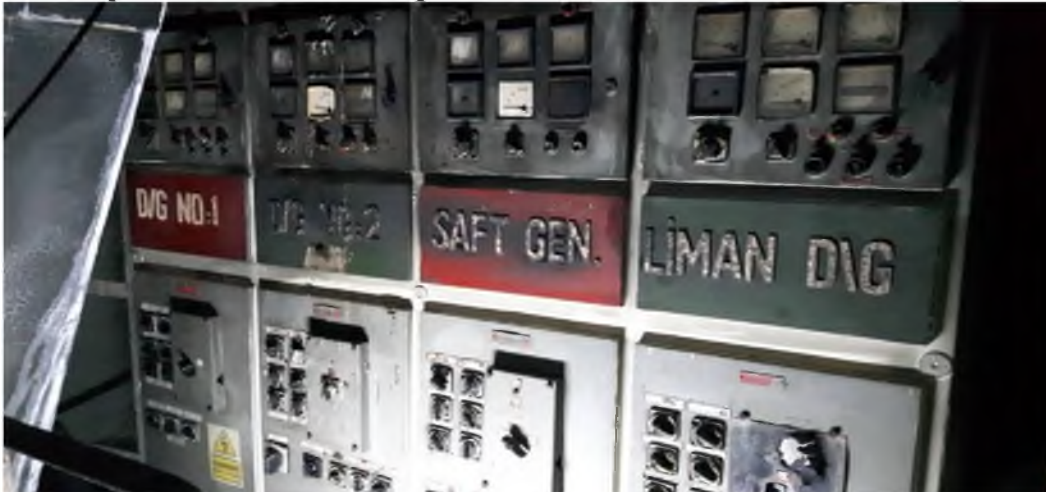
Фиг. 6

По време на огледите бе обърнато внимание и на състоянието на електрическата система. Главното разпределително табло се състои от 4 секции: секция на дизелгенератори №1 и №2, на портовия дизелгенератор и валогенератора. Всички секции са с нулеви позиции на превключвателите/автоматите/ което означава, че каквото и да е било включено до момента на произшествието е било ръчно изключено от екипажа след това(Фиг. 6).

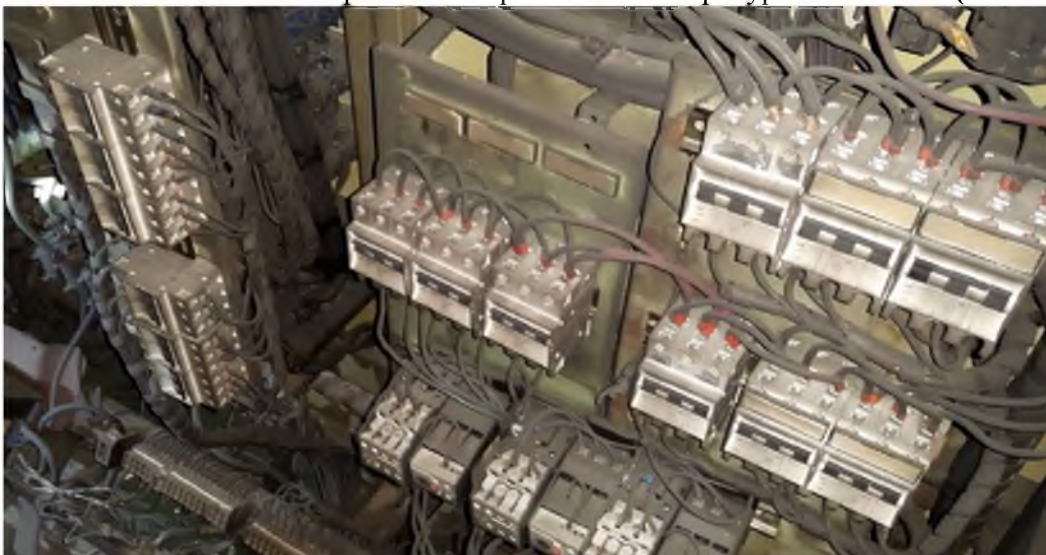
Фиг. 7

По главното разпределително табло не са констатирани сериозни повреди или следи от възникнали окъсявания в контролно-измервателната апаратура на табло.(Фиг. 7)

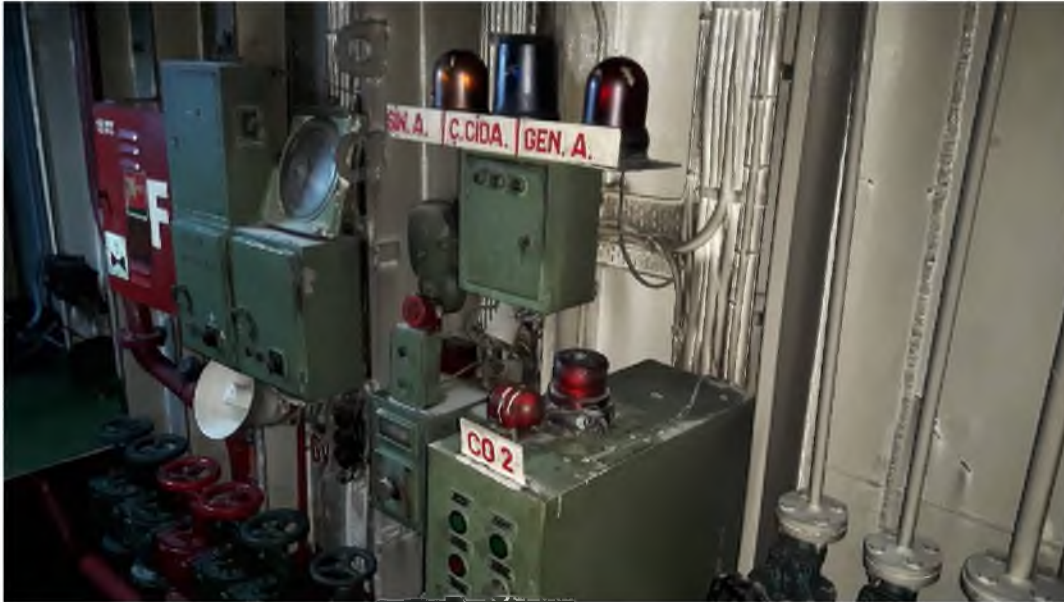
Фиг. 8

На фиг. 8 е показана аварийната сигнализация предупреждаваща хората в М.О. при запускането на стационарната CO<sub>2</sub>- система за пожарогасене. При външен оглед не се забелязват повреди по сигнализацията.

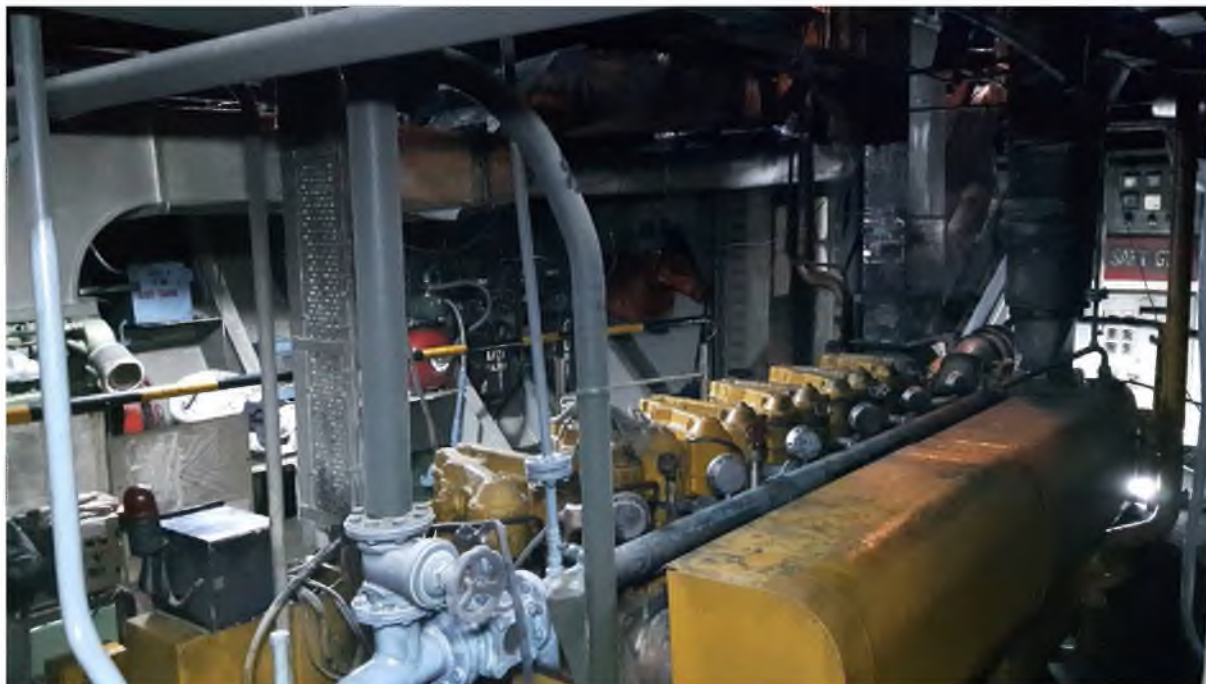
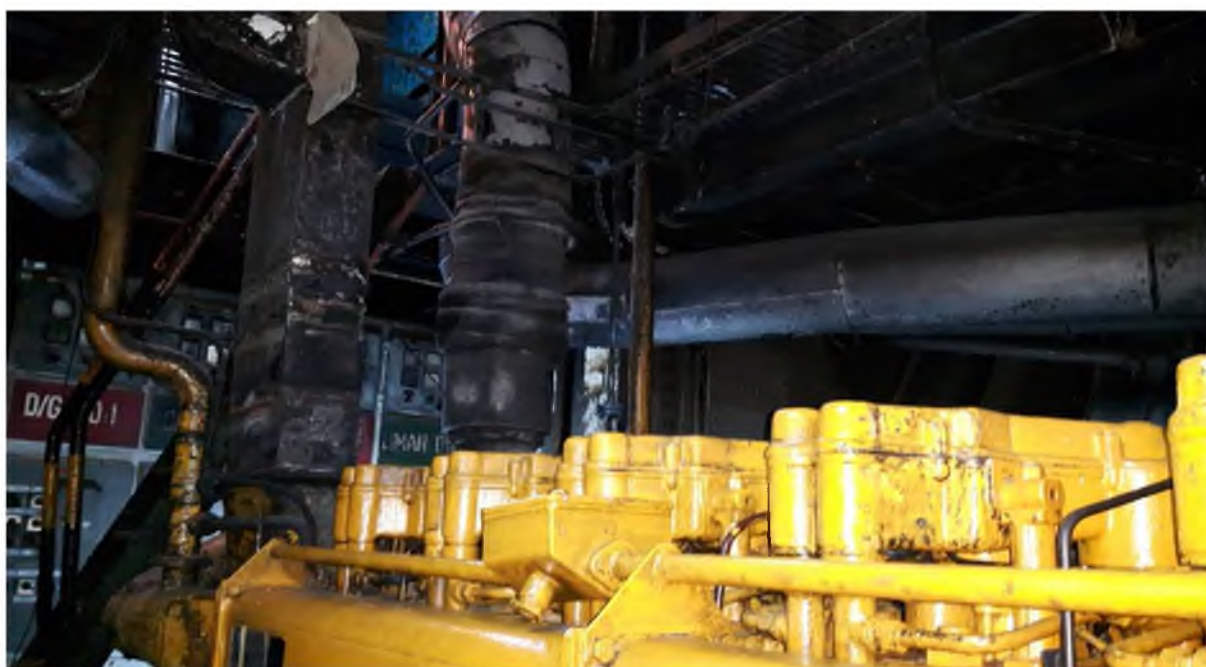
Фиг. 9

Поради характера на пожара/обемен/ и относително краткото време/3-5 минути/ на неговата продължителност като цяло не са нанесени големи щети по кораба. Видимите по време на огледите повреди по механизмите, намиращи се в машинното отделение са относително малки и се изразяват със следното:

- частично изгорели прибори и автоматични прекъсвачи от главното разпределително табло /Г.Р.Т/;
- изгоряла изолация на кабелни трасета, осветителни тела и др.;
- частични повреди по валогенератора за електрически ток;
- изгоряла изолация на въздуховода към турбокомпресора на гл. двигател;
- повредено нивопоказателно стъкло на турбокомпресора на гл. двигател;
- изгоряла боя по стените, преградите и опушени области от М.О., най-вече в горната му част.

По време на огледите не бяха открити остатъци от горими материали, които биха могли да се намират в М.О. преди пожара. Особено характерно е, че основните повреди и следи от пожара са в задната част на М.О., /около входа/ и долната част на дымохода. Те са видимо разположени от площадката на 2-ро ниво на която са монтирани различни спомагателни механизми и нагоре към дымохода(Фиг. 9). Тези спомагателни механизми като дизелгенератори, котел, компресори и др. не са пострадали от пожара.

- ремонт на валогенератора за електрически ток;
- ремонт на турбокомпресора на главния двигател;
- възстановяване на главното разпределително табло и осветлението в М.О.;
- почистване и боядисване в М.О.

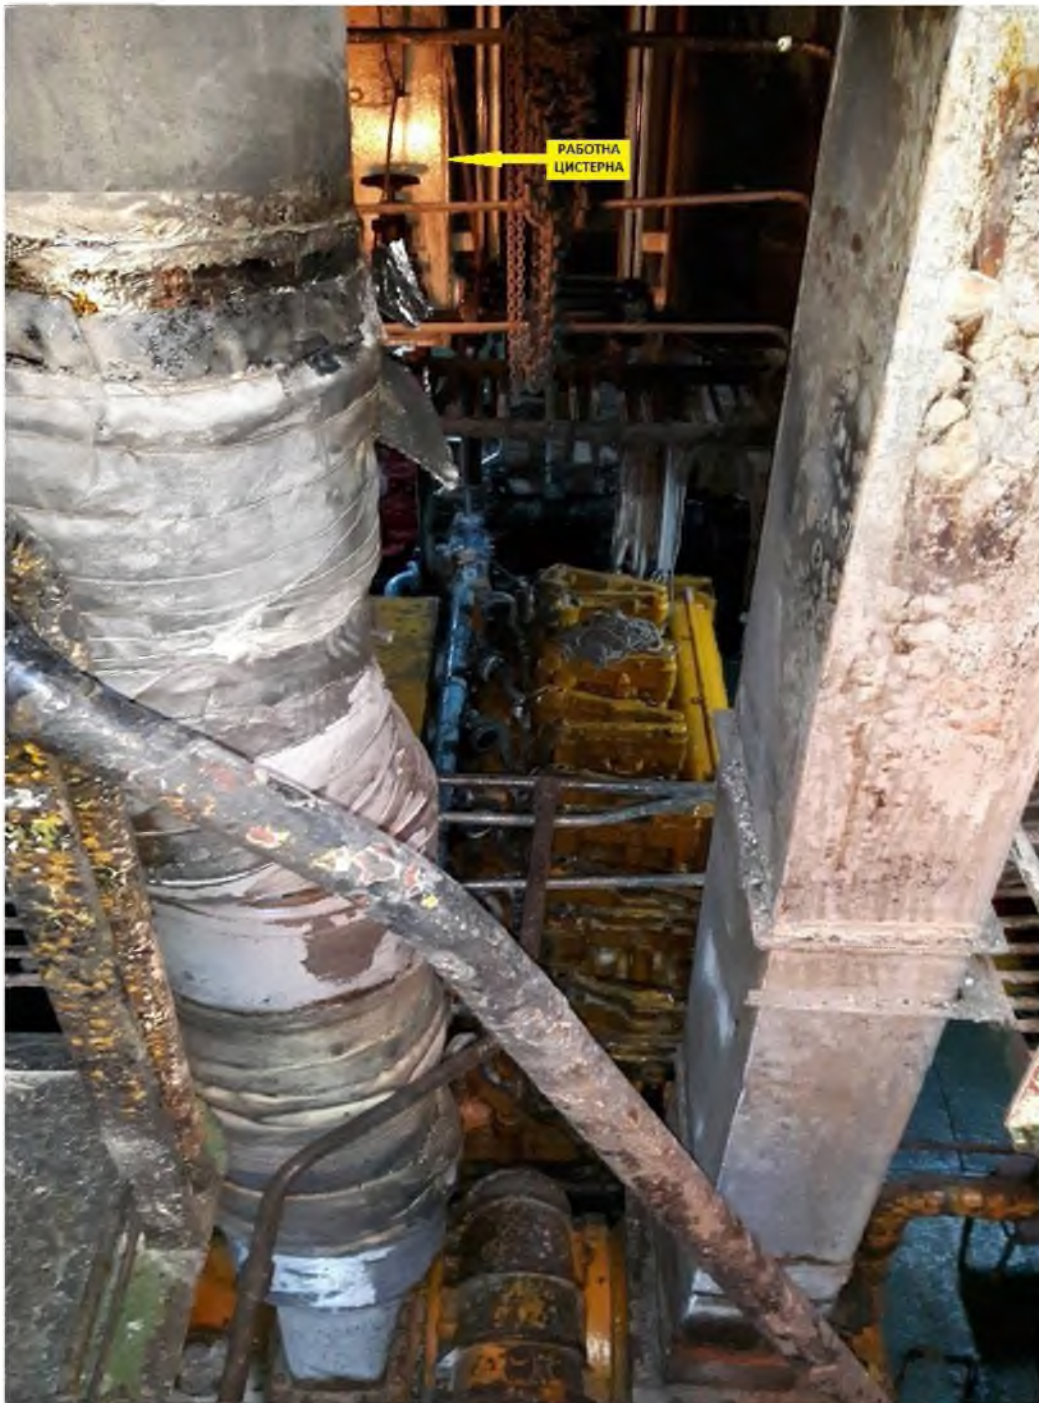
Фиг. 10

На 14.08.2018 г. м/к„Карадениз 5“ отплава от пристанище Констанца за остров Мармара. Капитанът и главният механик около 21.00 ч. се намират в салета. Въз основа на анализ на събраната информация и факти/ съдебно-медицинска експертиза, свидетелства на очевидците и др./ комисията счита, че при застъпването си на вахта гл.механик е пуснал гориво-прехвърлящата помпа да прехвърли дизелово гориво от отстойните в работните горивни цистерни. Тъй като е напуснал М.О. и е отишъл в салета при капитана, никой не е наблюдавал пряко нивото на горивото в работните цистерни. Поради конструктивните промени в горивната система горивото от работните цистерни, които се намират над ГД (Фиг. 10),

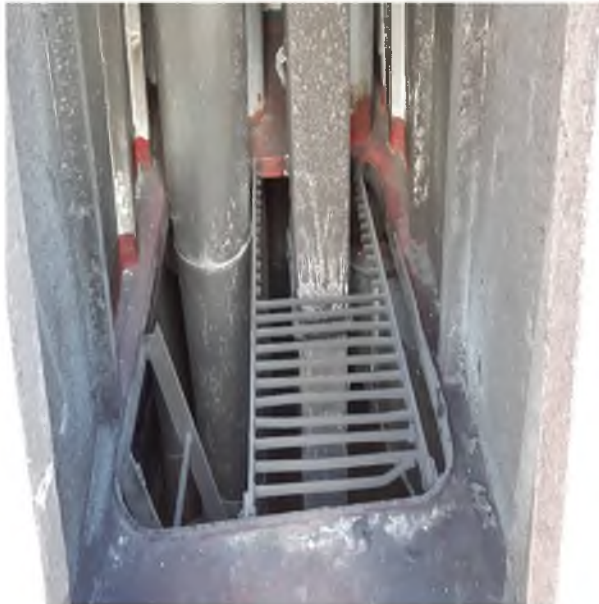
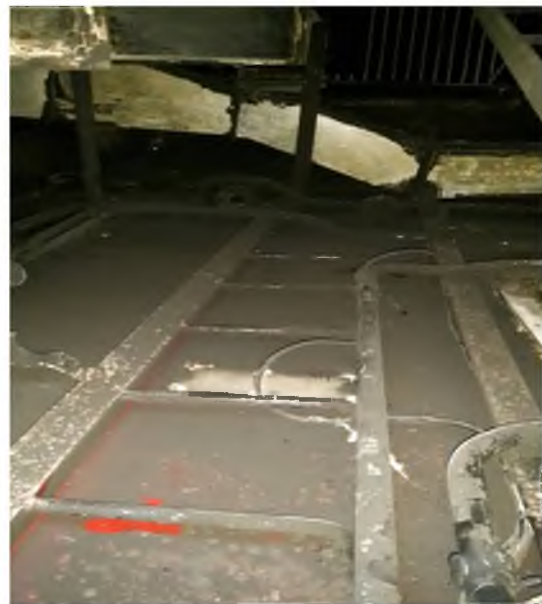
Фиг. 11

**3.2.2** Като утежняващо обстоятелство за смъртта може да се посочи разположението на аварийния изход от М.О./ Фиг. 11/. В случай на пожари, които са относително чести в машинните отделения, екипажът трябва да може безопасно да напуска помещенията на М.О. Основните изисквания за маршрутите за евакуация от М.О. се съдържат в конвенция SOLAS-1974, както е изменена. Подробни изисквания относно пътищата за евакуация от М.О. на товарни кораби са включени в правило II-2/13.4.2 на SOLAS-1974, както е изменена. Тези изисквания за пътищата за евакуация от машинните отделения от категория А/ обща мощност не по-малка от 375 kW / осигуряват едно от следните условия за евакуация:

Бруто тонажа на м/к "Карадениз 5" е 996 т., тоест той формално не попада под изискванията на т.1. В конкретния случай аварийният изход започва от площадката на основния трап на входа на М.О. и излиза през димохода на горна палуба. На практика двата трапа са разположени много близо, даже свързани на входната площадка на М.О. Това прави почти невъзможно използването на такъв аварийен изход в случай на пожар или развитие на пожара в задната част на М.О. в областта на димохода, както се е случило на практика. В по-голяма степен неговата функция е свързана предимно с поддръжката и експлоатацията на кораба, отколкото с ролята му на действително аварийен изход.

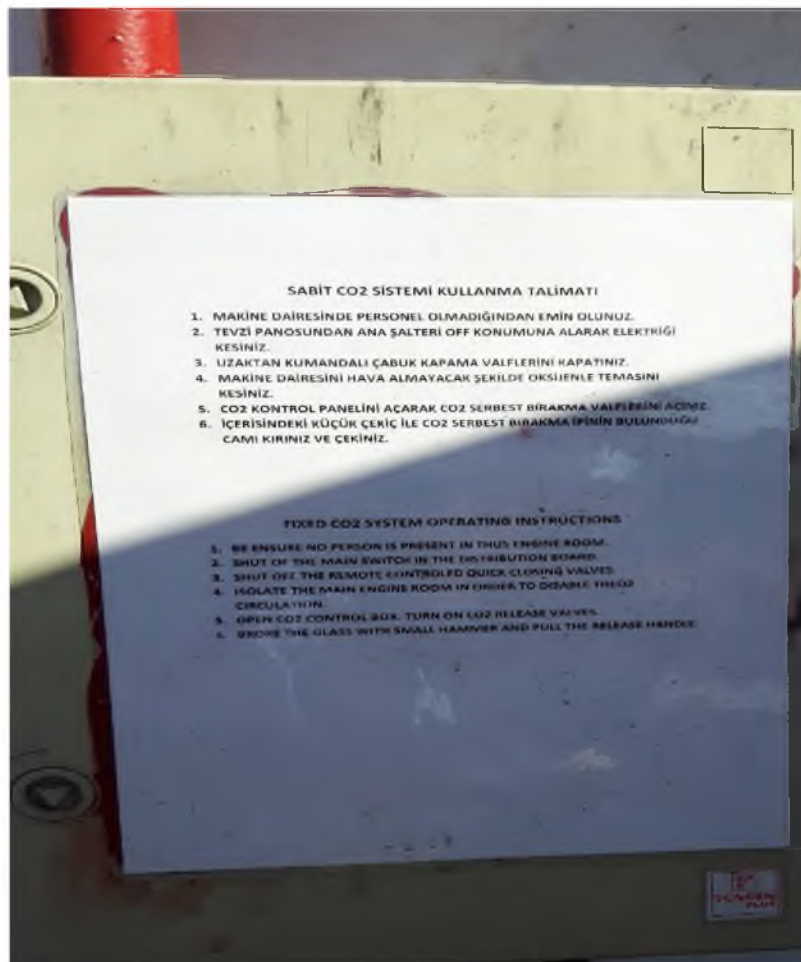
Фиг. 12

- по време на разследването и разговорите с екипажа информацията за местонахождението на главния механик в момента на избухване на пожара е противоречива;
- главният механик по време на своята вахта отсъства продължително време от М.О. като през това време машините и механизмите, в това число и горивната система, са били без пряко наблюдение.
- стационарната CO<sub>2</sub> – система е със валидни документи показващи нейната годност за експлоатация;
- на таблото за пускане на системата в действие/CO<sub>2</sub> release box/ има инструкция- както на турски така и на английски език. Ясно е посочено какви действия и в каква последователност трябва да бъдат извършени преди запускане на системата. Първото и най-важно от тях/точка първа/ е да се провери за наличието на хора в М.О.(Фиг. 12).

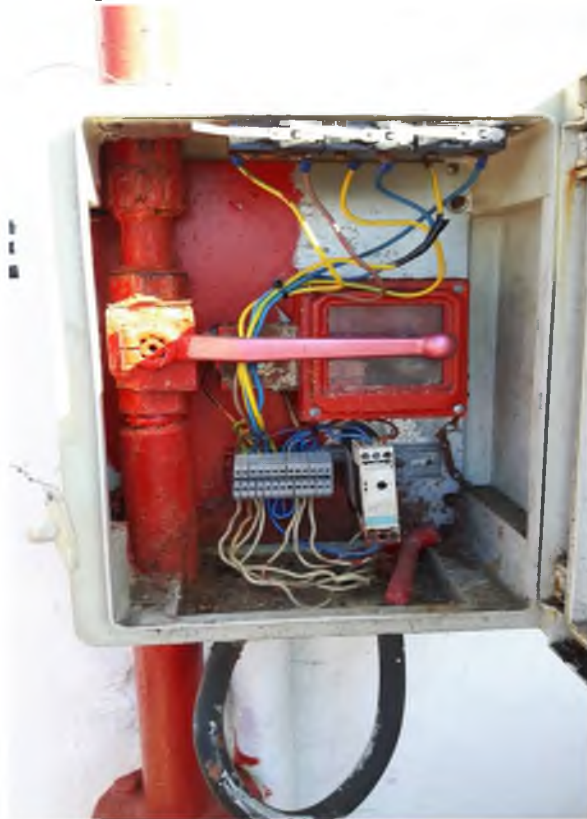
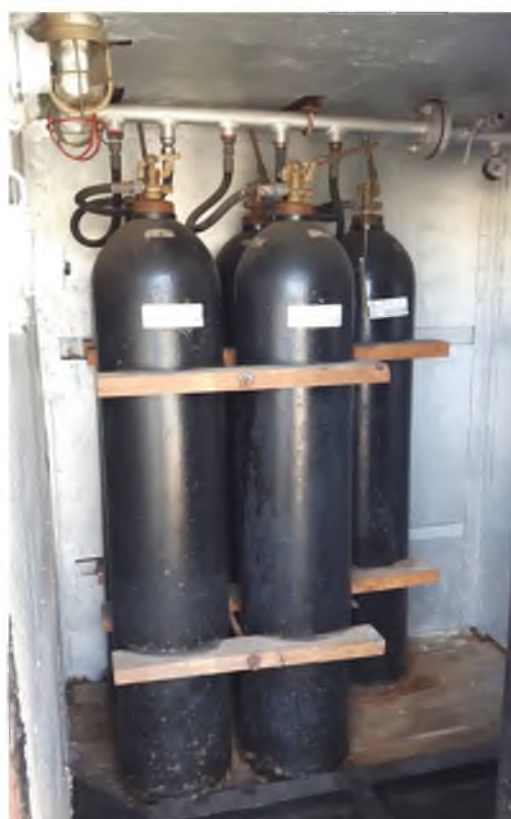
Конструктивното изпълнение на системата налага стандартната процедура по запускането и да се осъществи чрез издърпване на ръкохватката, намираща се в кутията на таблото/ $\text{CO}_2$  release box/. Кутията е защитена със капак от стъкло с цел избягване на несакционирани или грешни действия(Фиг. 13). Тази ръкохватка от своя страна чрез тънка проволка е свързана с активаторите/ръчките/ на вентилите, монтирани на бутилките със  $\text{CO}_2$ . Тези бутилки, общо 5 броя, се намират в отделно помещение, разположено в непосредствена близост до таблото(Фиг. 14). След счупване на стъклото с малък чук, издърпване на ръкохватката с последващо отваряне на вентилите на бутилките става възможно постъпването на газа в М.О. Точка шест от инструкцията посочва именно това. На снимката обаче може да се види, че капакът от стъкло на кутията е цял и здрав.

Освен това прави впечатление различното положение в което се намират самите активатори на вентилите на бутилките с  $\text{CO}_2$ . На три от тях, лостовете/ръчките на активаторите са във вертикална позиция, тоест вентилите на бутилките са в затворено положение. На другите две лостовете/ръчките са по-скоро в хоризонтално положение, като едната дори виси на проволката отделно от бутилката.

- процедурата по запускане на системата не е била спазена така както е по инструкция;
- екипажът е отворил ръчно вентилите само на 2 от общо 5 броя бутилки с CO<sub>2</sub>-газ;
- силата на пожара намалява в по-голяма степен вследствие от изгарянето на вече образуваната горивовъздушна смес, отколкото от въздействието на CO<sub>2</sub>-газа;
- неспазването на инструкцията за използване на CO<sub>2</sub>-системата не се явява определящ, основен фактор за смъртта на главния механик;
- техните действия по време на пожара са били в известна степен хаотични.
