ОКОНЧАТЕЛЕН ДОКЛАД

техническо разследване на железопътно произшествие – дерайлиране на вагон-цистерна от състава на товарен влак № 30582 в междугарието Дългопол – Комунари по път № 2 на 09.02.2017 г.

Август 2017

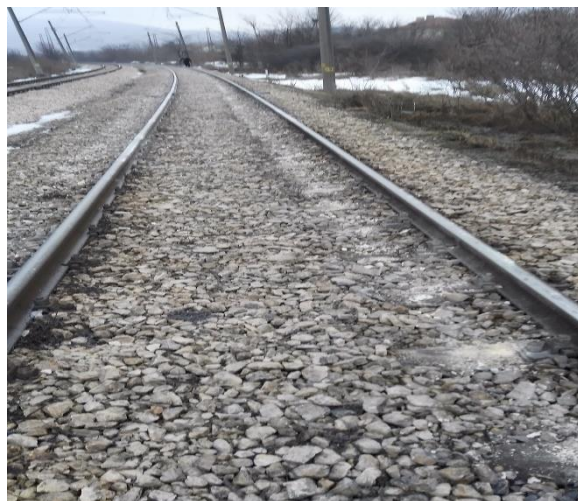
Фиг. 2

За установяване на причините, довели до дерайлирането, бе извършен обстоен оглед и допълнителни измервания на мястото на дерайлиране относно техническото състояние на железния път, който е разположен в крива с радиус $R=800$ м в хоризонтален участък (фиг. 2).

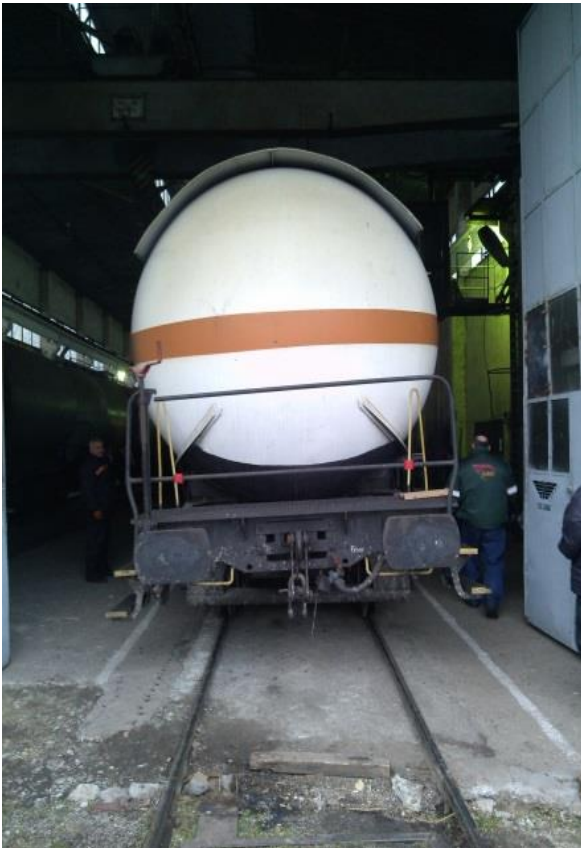
Фиг. 3

При поглед на вагона челно откъм буферите стоящ на прав хоризонтален коловоз видимо се забелязва, че кошът и рамата на вагона стоят наклонени (фиг. 3) на една страна (в случая наляво). Впоследствие бе установено, че това е страната, от която се намира и разпресованото колело при първа букса на първа колоос (фиг. 4).

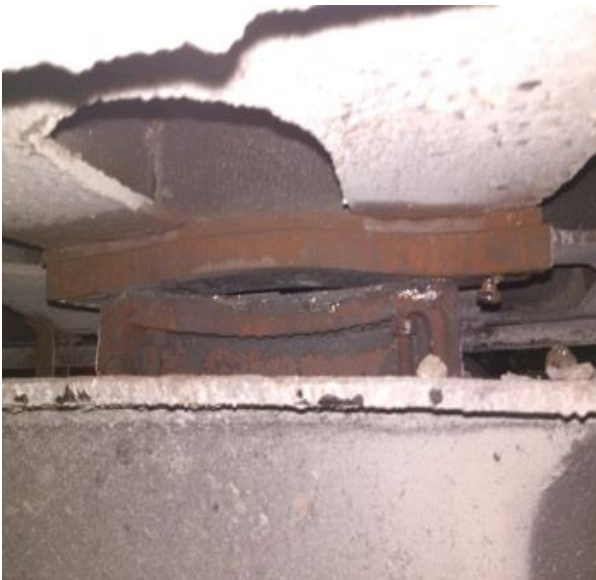
Фиг. 5

От извършения подробен оглед на ходовата част на вагона бе установено, че плъзгалките (опорите, чрез които кошът и рамата на вагона лягат върху рамата на талигата) от страната на разпресованото колело са силно износени и подбити както на първата талига (фиг. 5), така и на втора талига (фиг. 6).

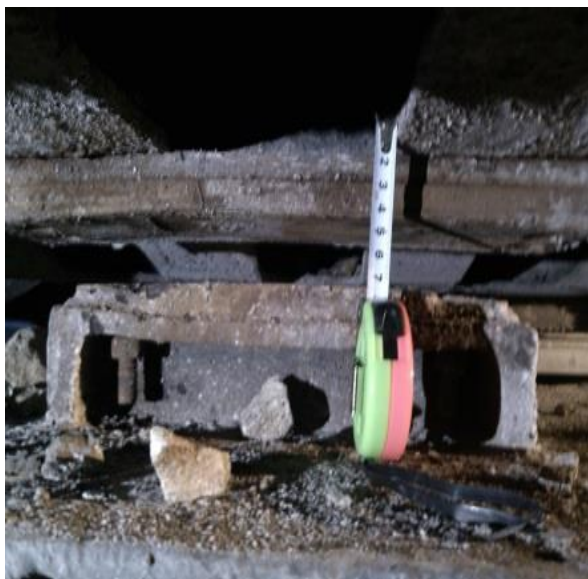
Фиг. 7

В същото време хлабината (разстоянието) между плъзгалките от другата страна на вагона е повече от 30 мм, което е много по-голямо от максимално допустимото, регламентирано в Наредба № 58 (фиг. 7).

Всичко това е довело до накланяне на коша на вагона на едната страна и по този начин вагонът се е движил продължително време, доказателство за което са установените стари следи по плъзгалките довели до тяхната деформация.

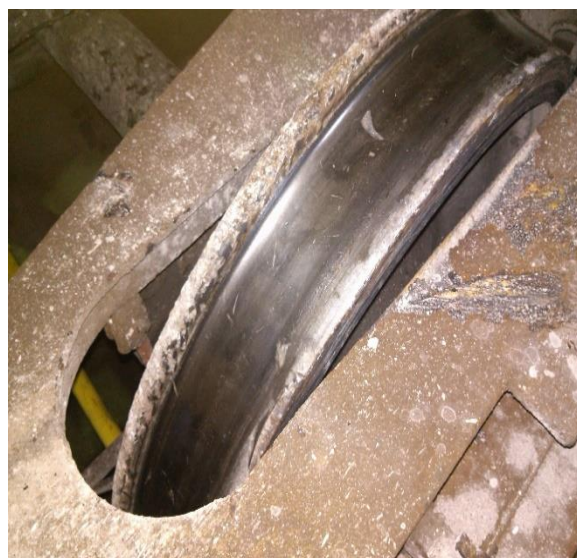
Фиг. 10

Комисията прегледа състоянието на колоосите на вагона и установи, че ребордите на колелата на дерайлиралата талига са подбити от движението им по баластовата призма и траверсовата скара на железния път, което ги прави негодни за експлоатация (фиг. 10).

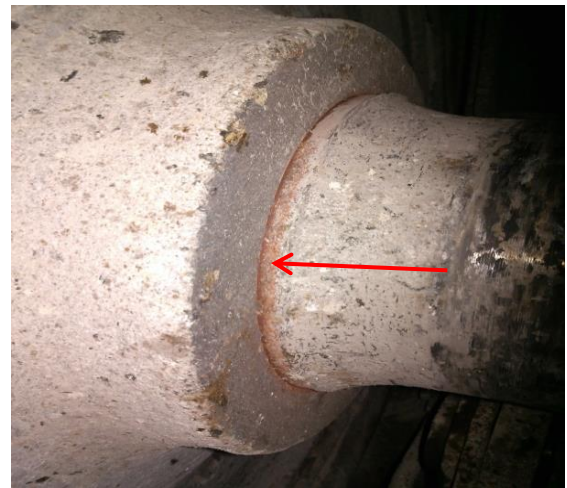
Фиг. 11

Съществен факт, установен при огледа, бе състоянието на дясното колело на първата колоос на първата талига на вагона. Установено бе, че пресовата сглобка, която

държи колелото към оста, е дефектирала, вследствие което колелото се е преместило навън от нормалното си положение в аксиална посока на няколко милиметра (фиг. 11). Този факт бе потвърден и при измерването от оперативната група, работеща на място по същото време и бе документирано в констативния протокол за състоянието на вагона. Всички измерени стойности не отговарят на параметрите, разписани в Наредба № 58.

Поради съвместното въздействие на изброените по-горе елементи, първата колоос на вагон № 84537915420-4, е застанала в положение, в което вместо към релсата да е допряно външното (дясно) колело по посока на движението в лява крива, това е направило вътрешното (ляво) колело. Вследствие намаленото натоварване върху лявото колело и поради действието на центробежната сила, то се покачва върху главата на релсата. Тъй като талигата не е имала изисквания се възвръщащ момент, който да я насочи по надлъжната ос на вагона, тя продължава движението си по същата траектория. Поради изчерпване на резерва от хлабина, включваща широчината на колелото (136 мм) и разстоянието между релсовите нишки,
