**РЕПУБЛИКА БЪЛГАРИЯ**  
**НАЦИОНАЛЕН БОРД**  
**ЗА РАЗСЛЕДВАНЕНА ПРОИЗШЕСТВИЯ ВЪВ ВЪЗДУШНИЯ, ВОДНИЯ**  
**И ЖЕЛЕЗОПЪТНИЯ ТРАНСПОРТ**

**ОКОНЧАТЕЛЕН ДОКЛАД**

разследване на тежко железопътно произшествие – дерайлиране на товарен влак №  
80561 във входните стрелки на гара Нова Загора на 15.05.2020 г.

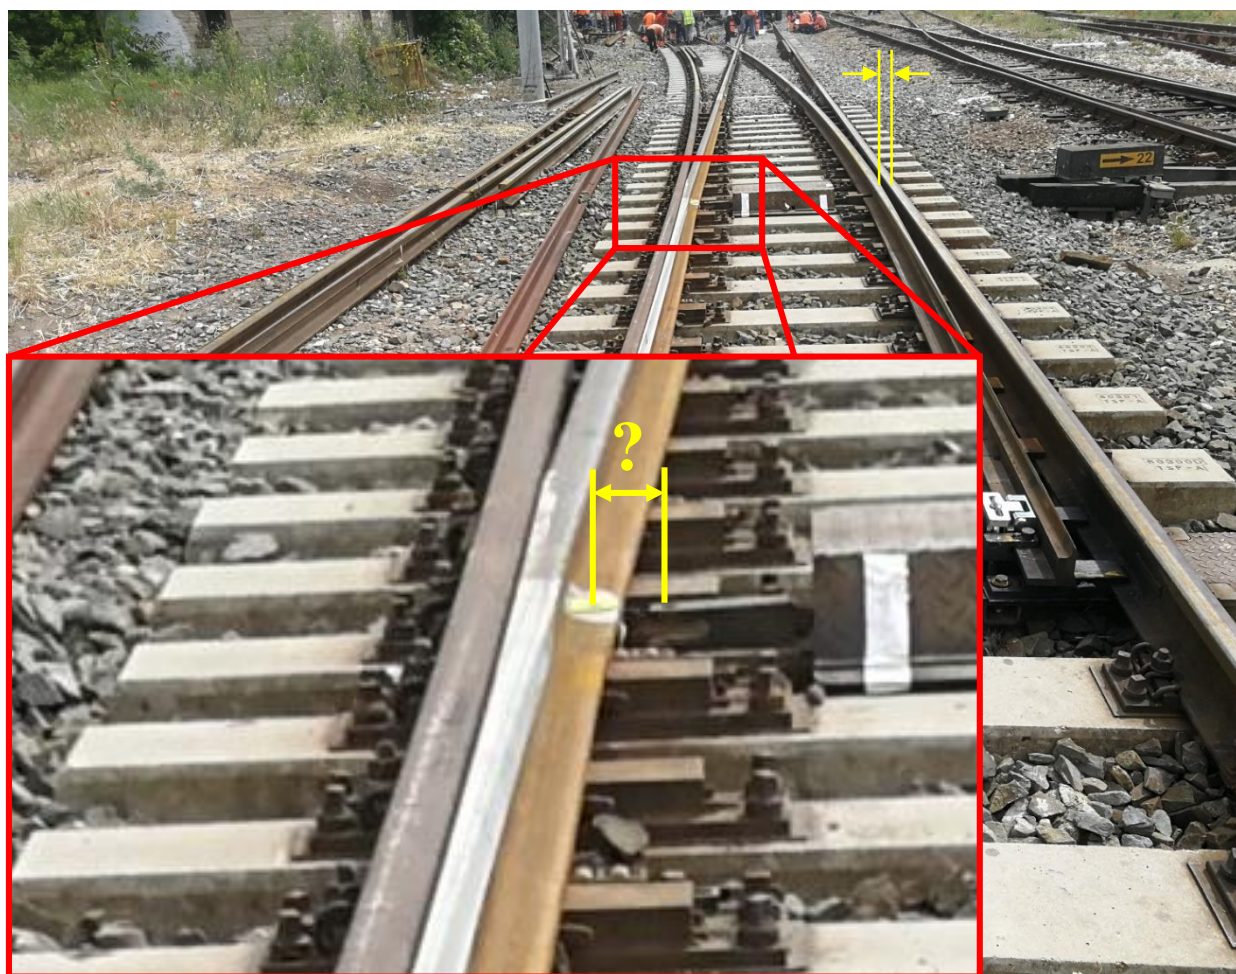
Фиг. 6

На 22.05.2020 г. ДП НКЖИ извършва смяна на ляв език и лява раменна релса на стрелка № 20 в гара Нова Загора (фиг. 6).

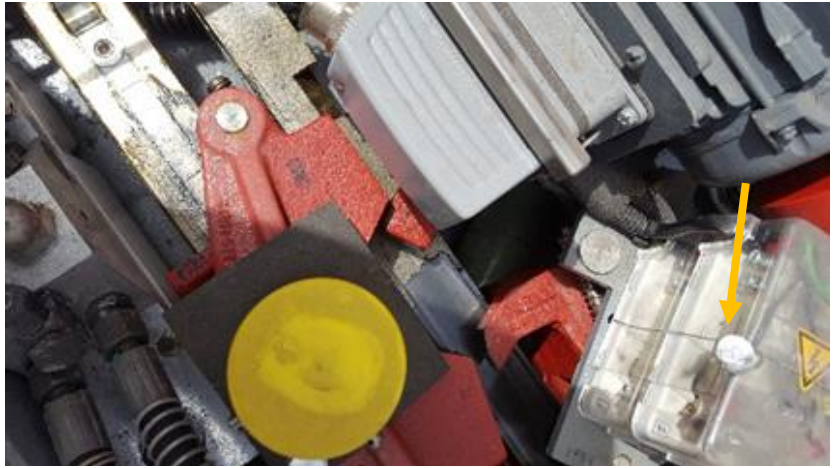
Фиг. 41

След отваряне капака на ЕСОА на стрелка № 20, се констатира, че няма контрола за крайно положение, поради несъответствие положението на задвижващия механизъм, който беше в крайно плюсово положение, а стрелковите езици бяха обърнати в положение (минус). Електронните блокове бяха пломбирани с оловни заводски пломби (фиг. 41).

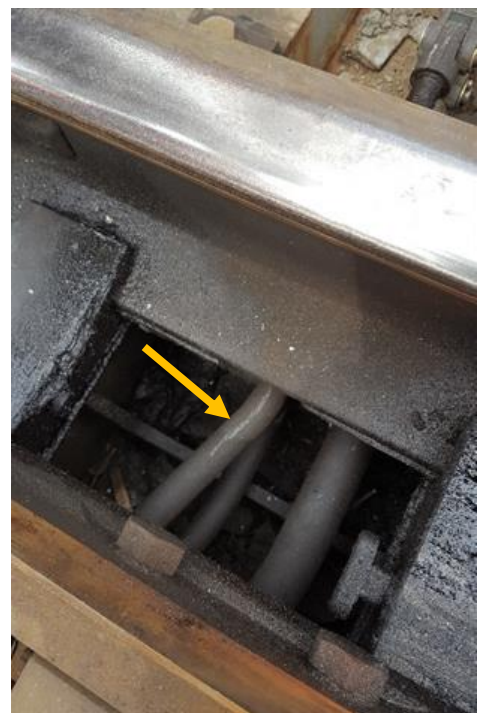
Фиг. 43

Констатирано бе, че има пресни следи от механично триене от горната страна на късата контролна щанга по шайбата и гайката от металния кух траверс. Дължината на следата е приблизително колкото хода на ЕСОА (фиг. 43).

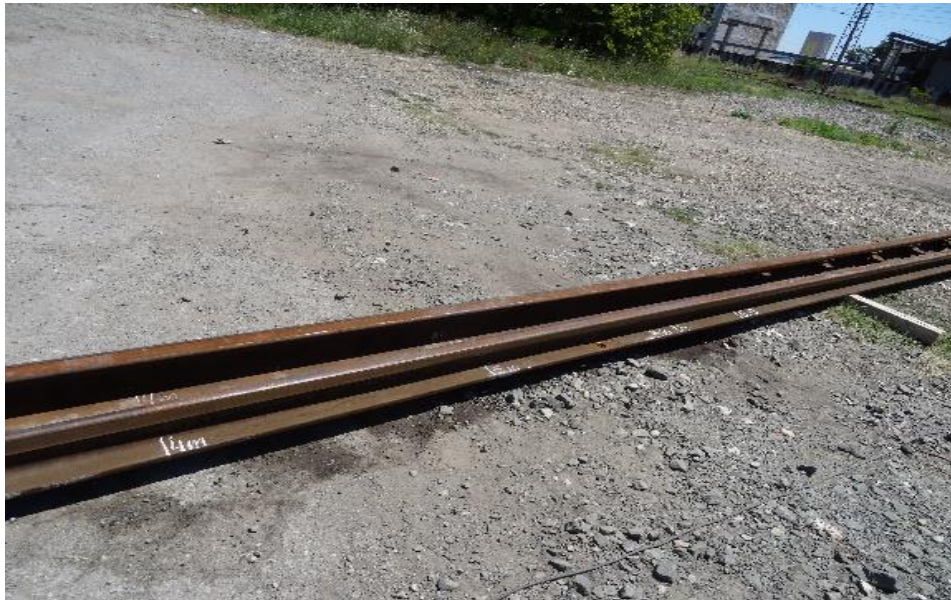
**Фиг. 49. Общ вид и местоположение на изследвания елемент**

Изследваният елемент – левият език е част от жп стрелка № 20, Изследван бе участъкът от четвъртия до шестия метър от върха на езика. Огледът и изследването се извършиха на 15.07.2020 г. на място, близо до мястото на дерайлирания влак (фиг. 49).

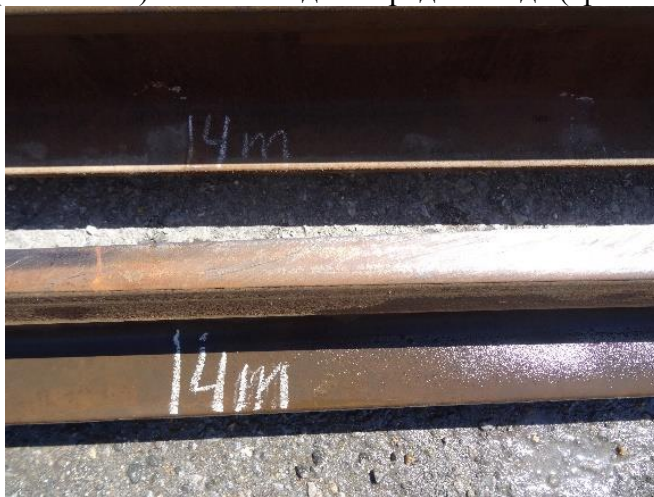
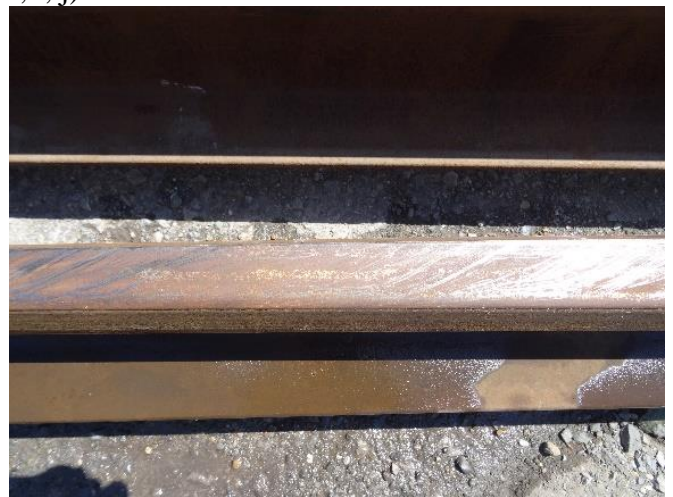
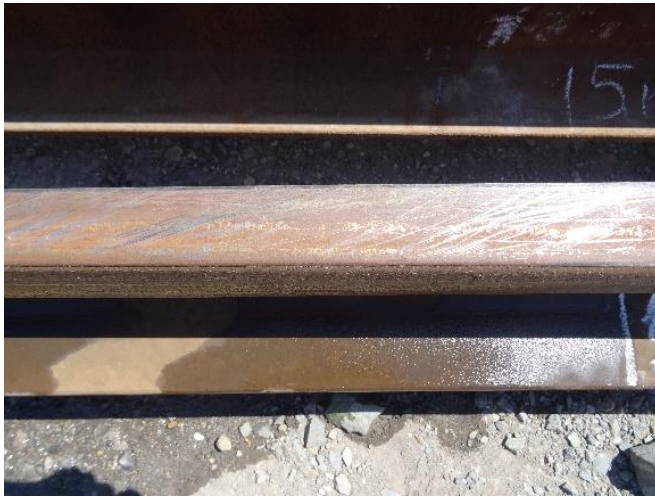
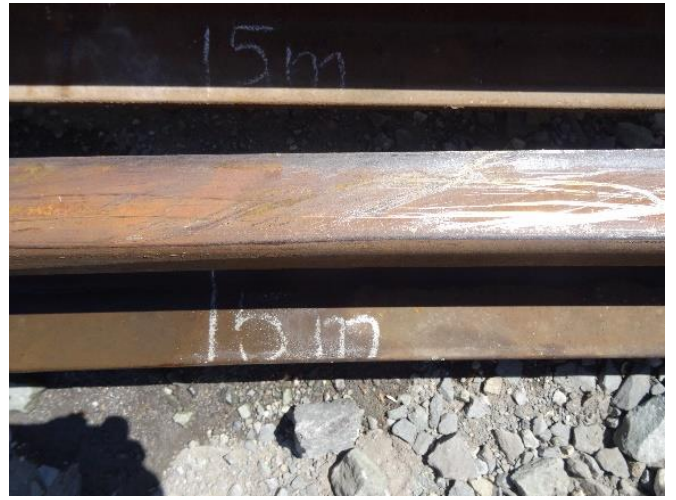
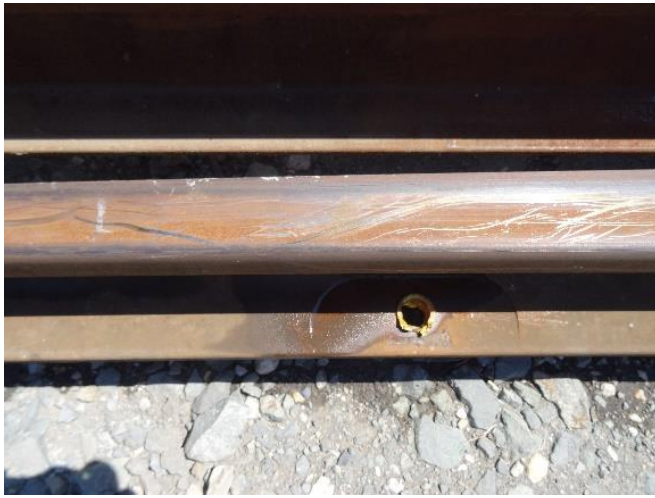
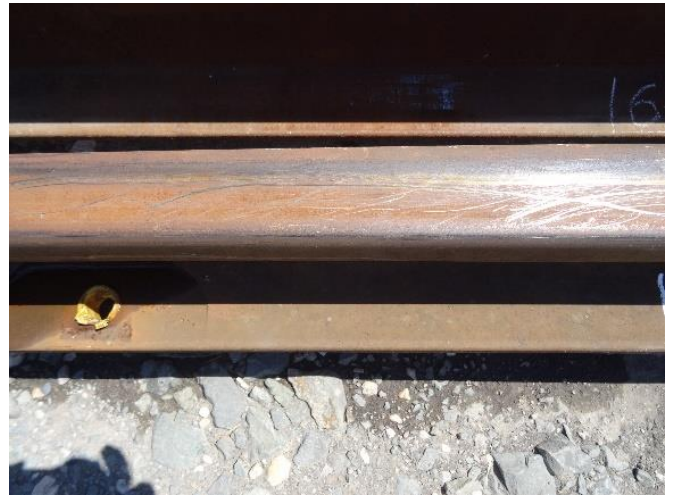
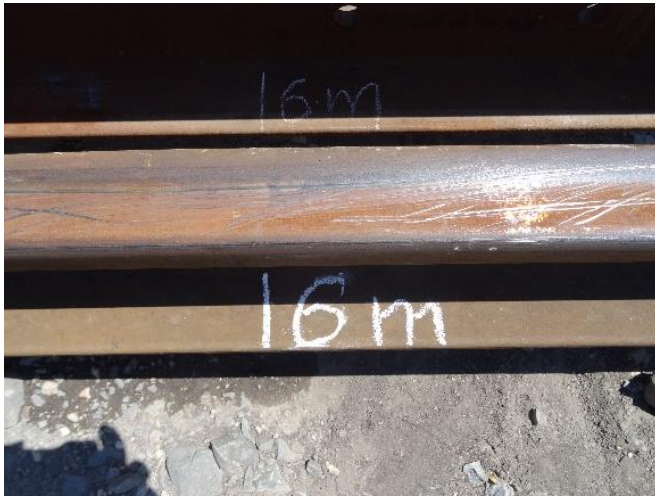
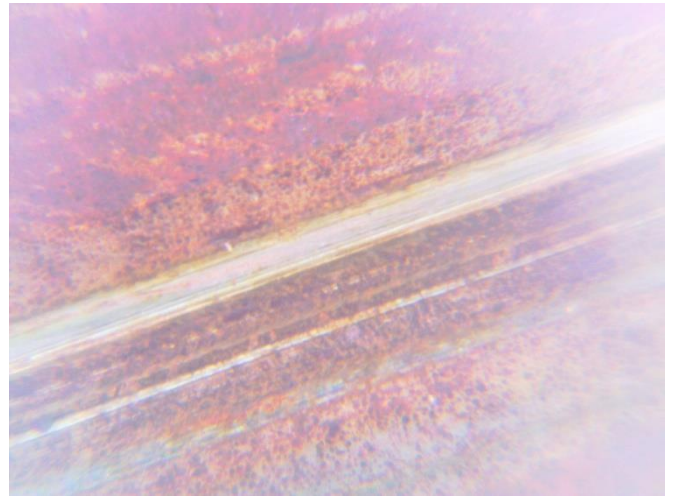
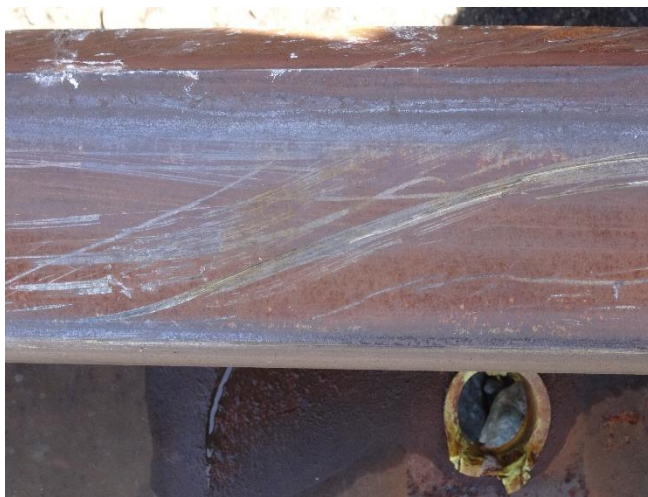
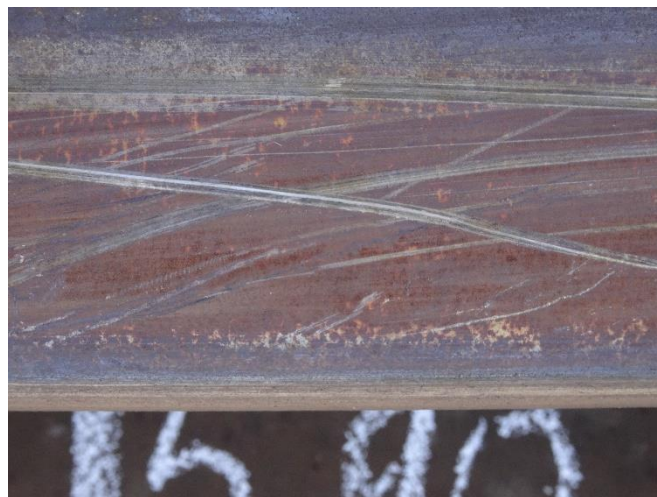
По-голяма част от следите от надирането бяха под ъгъл  $60^\circ$  спрямо оста на релсата (фиг. 50 a-g), но имаше и такива, които лъкатушеха по дължина на изследвания участък на релсата (фиг. 50 d-g). Тези следи бяха с метален отблясък (фиг. 50 h), по тях нямаше отложени корозионни продукти, което показва, че са съвсем пресни – получени при преместването (влаченето) на езика в деня преди огледа (фиг. 50 h, i, j).

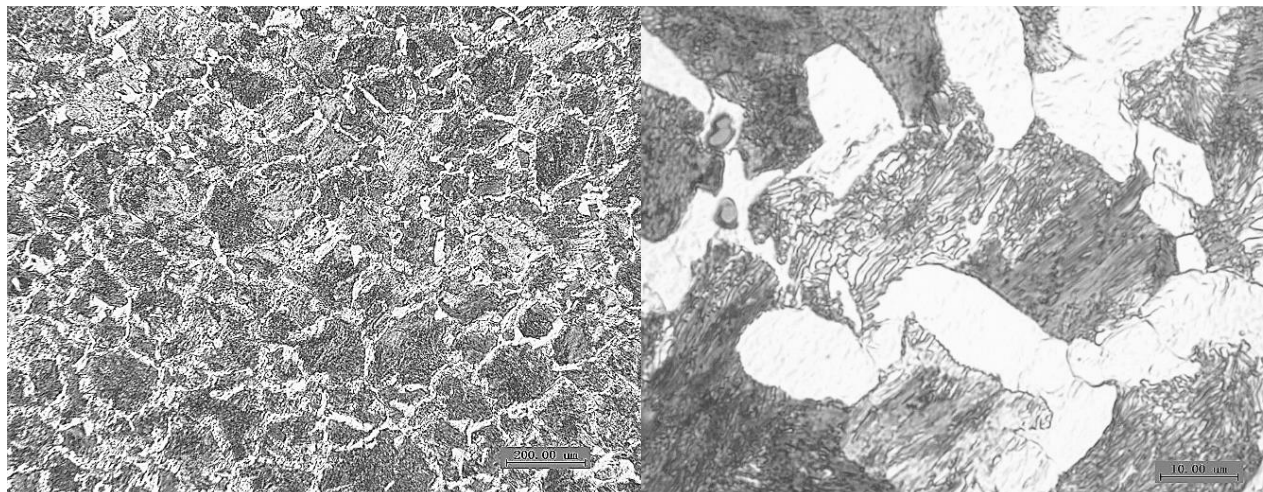
Установено е, че микроструктурата на метала е перлито-феритна (фиг. 53). Процентното съотношение на количеството перлит към количеството ферит е %П, /%Ф = 65/35. Дисперсността на пластинчатия перлит съответства на бал 6 - среднопластинчат перлит с разстояние между пластините 1µm. Големината на зърното е бал 2. Извършена е и оценка на неметалните включвания в стоманата и е установено наличие на единични точкообразни окиси.

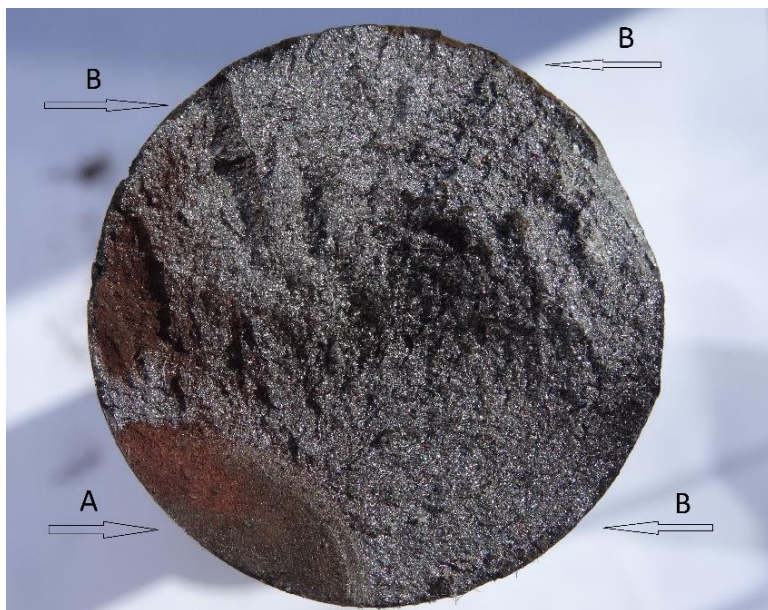
Фиг. 54 Общ вид на разрушената повърхност на шарнира

Разрушаването на шарнира е протекло перпендикулярно на оста му. Не се наблюдава макро пластична деформация на лома. За целта на изследването от обекта е изрязан образец, съдържащ разрушената повърхност. На нея добре се различава голяма уморна зона (А) със сравнително гладък релеф (фиг. 54, 55, 56, 57) и с ясно изразени уморни бразди (фиг. 54, 55). На фотографиите се вижда, че разпространението на уморната пукнатина е започнало от външната повърхност на образца. Вследствие на развитието на уморното разрушаване носещото сечение, респ. носещата способност на шарнира, намалява, след което започва ускорено разпространение на пукнатината по крехък механизъм, зона В. В долома релефът става по-силно изразен и се наблюдават продълговати хълмове, ориентирани по посока на разпространението на пукнатината (фиг.54). Това довежда до пълното разрушаване на шарнира. На фигура 57 добре се вижда преходът между зоната с уморно и зоната с крехко разрушаване. На фигура 58 е илюстрирана морфологията на зона В, в която разрушаването протича по крехък механизъм. Процентното съотношение между повърхността с уморно разрушаване и тази с ускорено разрушаване е приблизително 15:85.

Най-вероятната причина за начало на разрушаването са дефекти на повърхността на шарнира, които играят ролята на концентратори на напрежението.

- Разрушаването на шарнира е започнало по уморен механизъм в една зона от външната повърхност на шарнира, като най-вероятната причина за зараждането на пукнатините е наличието на дефект по повърхността. Вследствие на намаляване на носещото сечение и критично намаляване на носещата способност на шарнира разрушаването е продължило чрез ускорено разпространение на пукнатината по крехък механизъм. Това е довело до пълното разрушаване на шарнира.

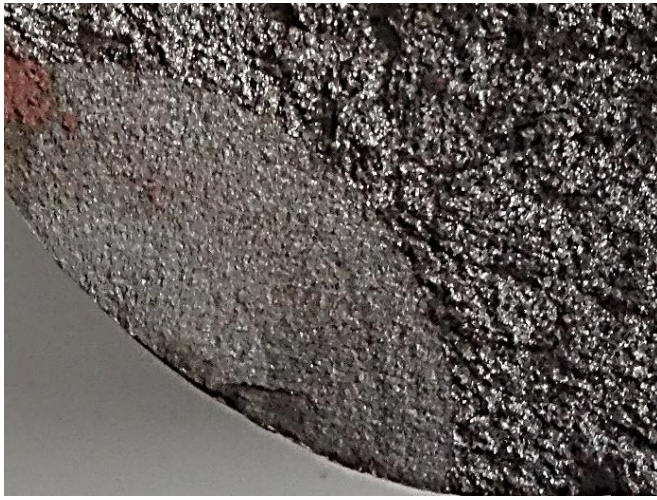
Доказателства, че разрушаването на шарнира е започнало постепенно по уморен механизъм, е сравнително гладката повърхност на лома около първоначалното огнище, наличието на уморни бразди и корозионни продукти върху тях.

**Фиг.55. Уморни бразди в зона А (ОМ)**

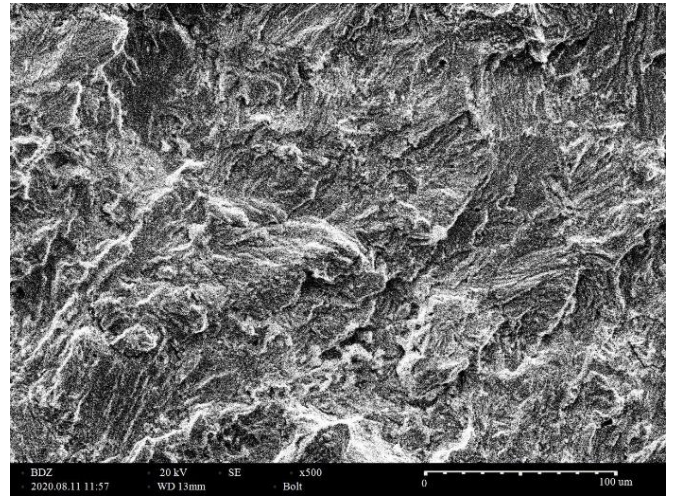
**Фиг. 56. Зона на уморно разрушаване А (СЕМ)**

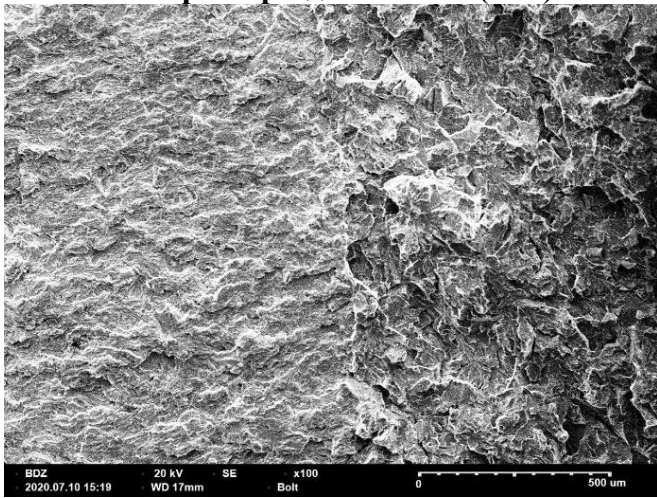
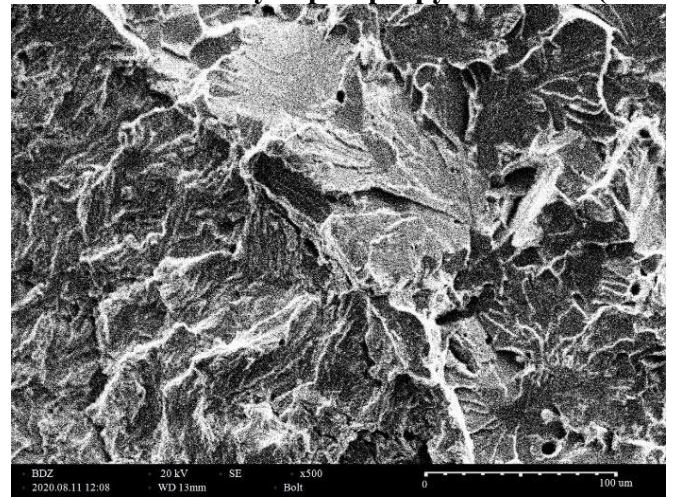
**Фиг. 57 Преход от зоната с уморно към зоната с крехко разрушаване (СЕМ)**

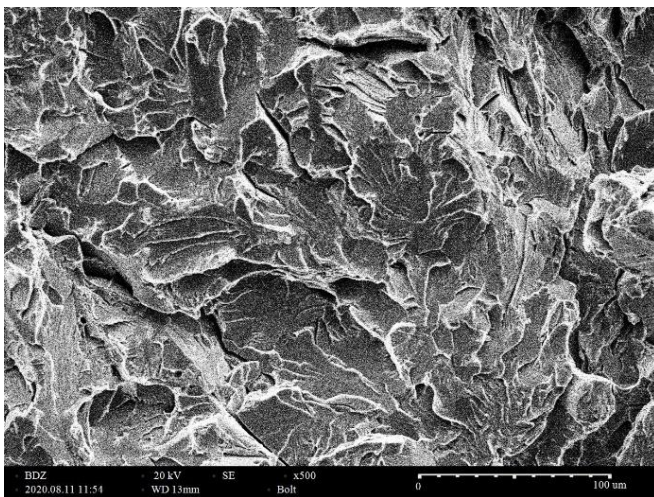
**Фиг. 58 Зона В с крехко разрушаване (СЕМ)**

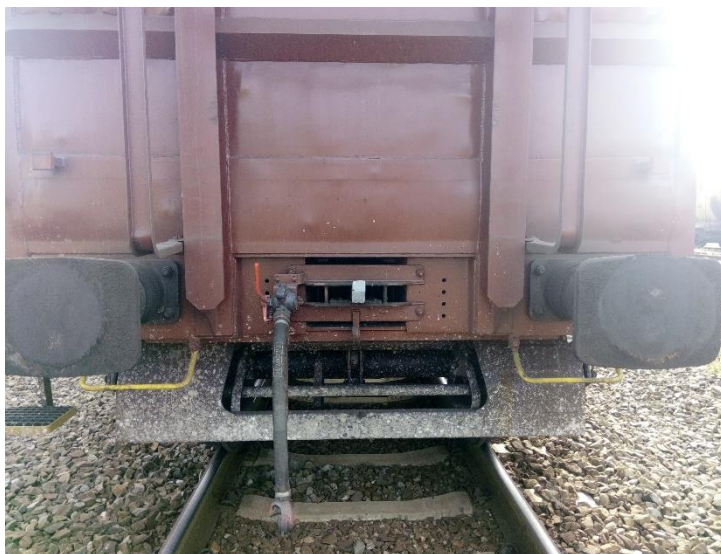
Фиг. 59

Локомотивът и първите пет вагона от състава на влака са преминали безпрепятствено през стрелка № 20. Комисията за разследване извърши оглед на първите пет вагона и установи неизправности само по четвърти вагон от състава № 31520806485-9 – скъсана тракционна кука (фиг. 59).

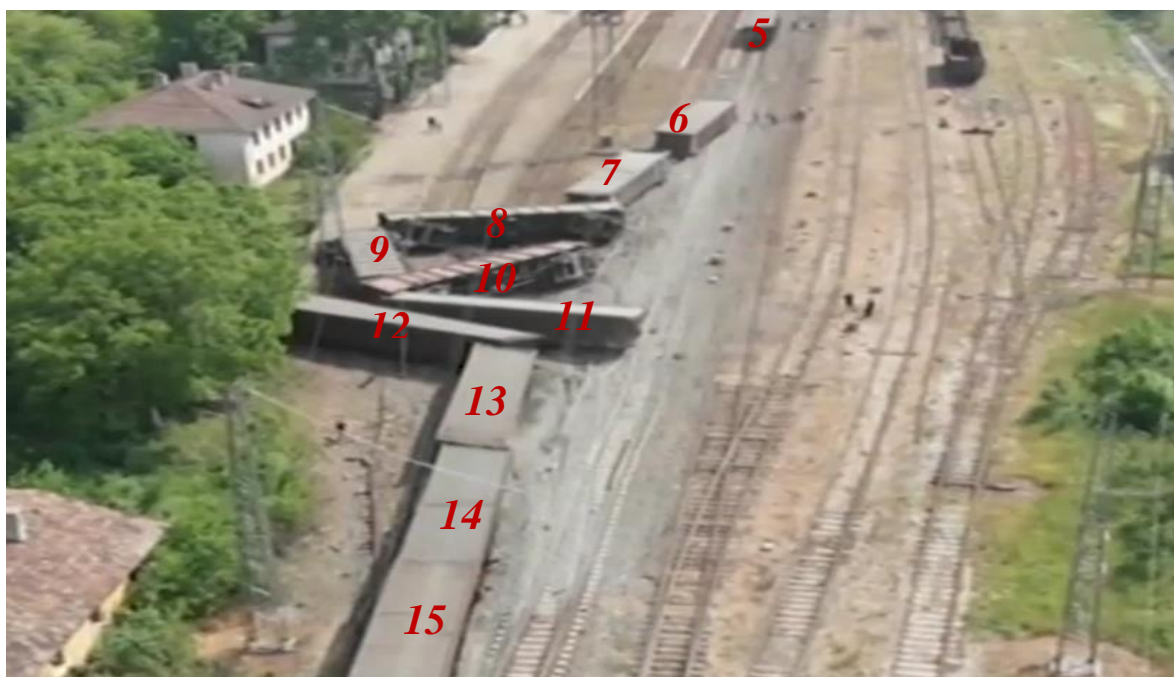
Фиг. 60

1. Вагон № 33520806001-2 – шести от състава: първият дерайлирал вагон (фиг. 60). Позициониран между трети и четвърти коловоз, дерайлирал с четирите колооси, с деформирана задна челна греда и пробита напречна стена на коша от удар от седми вагон, повредени талиги и колооси, разтворен хамут на предния винтов спряг (към петия вагон), счупен ресорен болт на задната обица на първа талига на първа колоос вляво по посока на движението (фиг. 61). Кратък анализ на състоянието на лома след скъсването на ресорния болт: структурата на счупването ясно показва наличие на характерните зони за счупване от умора на материала. В основната част от сечението се наблюдава крехък лом, характеризиращ внезапно разрушение от прекомерно високи внезапни натоварвания, многократно превишаващи номиналните за съответното сечение (фиг. 62, поз. 3).

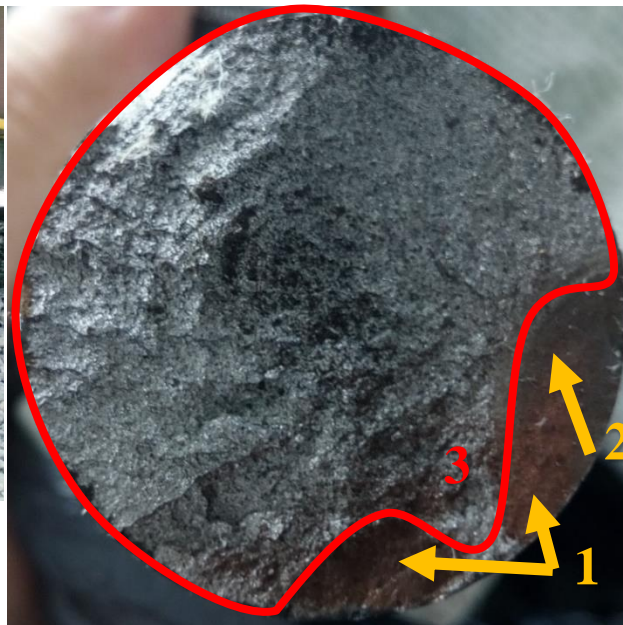
Фиг. 62

Анализът за състоянието на болта изготвен от БАН показва, че той е скъсан вследствие повишените сили, действащи върху ходовата част по време на дерайлирането при косото движение на вагона по баластовата призма между 3-ти и 4-ти коловоз. При огледа болтът се намираше на мястото си и не бе променил състоянието на ресорното окачване на вагона, следователно не може да се счита като първопричина за дерайлирането. При извършения допълнителен оглед във ВРЗ Карлово бяха констатирани развалцования по ребордите на левите колела на втората талига и следи от контакта с релсите и баластовата призма вследствие дерайлирането (фиг. 63). От констативния протокол на Оперативната група се установи, че контролираните размери на колоосите са в норми, но прави впечатление, че колелата с четни номера (леви по посока на движението) са със стойности на

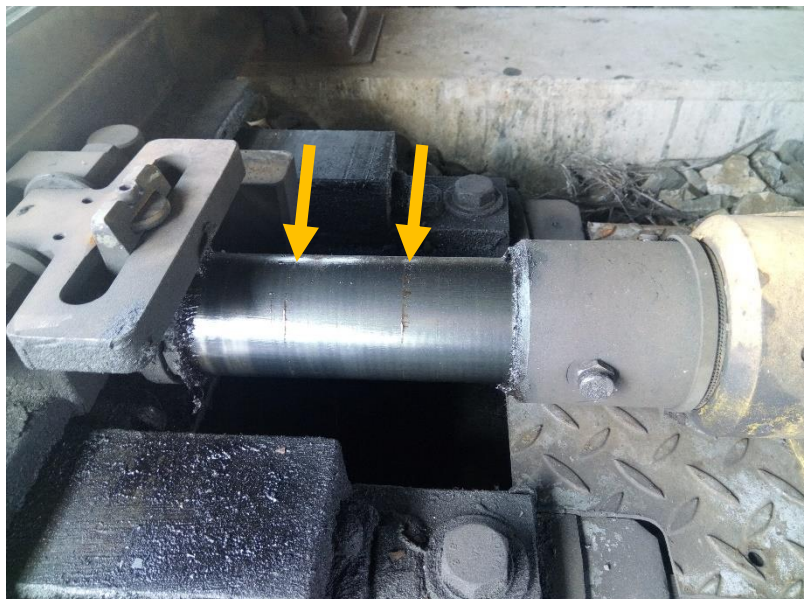
Фиг. 66

Стрелката се обръща на три етапа, видно от фиксираните омаслени пръстени на буталото на заключващия апарат Spherolock (фиг. 66):

- Първоначално обръщането е предизвикано от динамичните хоризонтални удари на левите колела върху езика в областта на пружинната кобилица;
- Вторият етап на обръщане е предизвикан от двете колооси на втората талига, които се връзват между левия език и лявата раменна релса и след което дерайлират;
- Третият етап на обръщане е осъществен от апарата за външно заключване Spherolock, който е преминал равновесната точка на обръщане и е дообърнал езиците в крайно положение (минус).

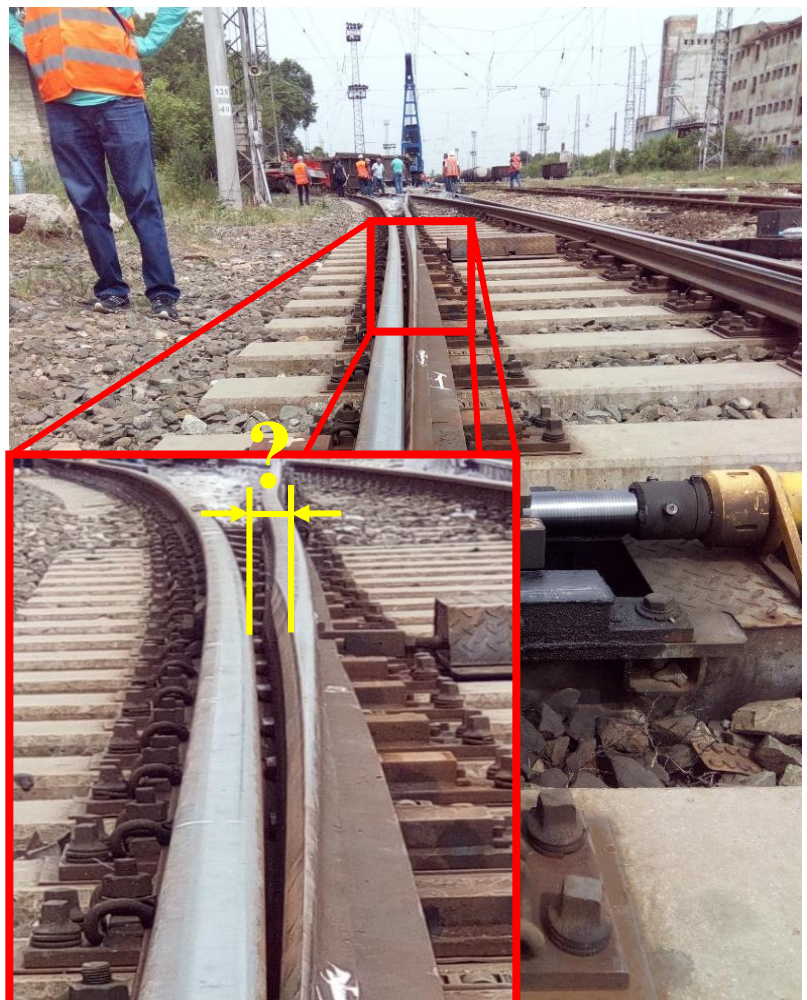
Фиг. 68

- пружинната кобилица на стрелка № 20 не е била регулирана правилно. Когато стрелка № 20 се обърне за правия коловоз пружинната кобилицата преминава в равновесно положение (фиг. 67), (непозволяваща на левия език да прилепне плътно към лявата раменна релса – фиг. 68). При преминаването на по-тежък влак (в конкретния случай) от породените динамични хоризонтални удари на колелата в тази зона на кобилицата се пораждат силни трептения в езиците, които се отвеждат към заключващата система Spherolock, като я принуждават да се саморазключи от зададеното ѝ положение.

3. С препоръка 3 се предлага ДП НКЖИ съвместно с „Фьосталпине Рейлуей Системс България“ ООД да изменят и допълнят „Ръководство за монтаж, експлоатация и поддръжане на пружинна кобилица с две рамена“, да се разпишат параметричните данни за ремонт и поддръжка в съответствие с нормите за безопасна експлоатация на железопътни стрелки.

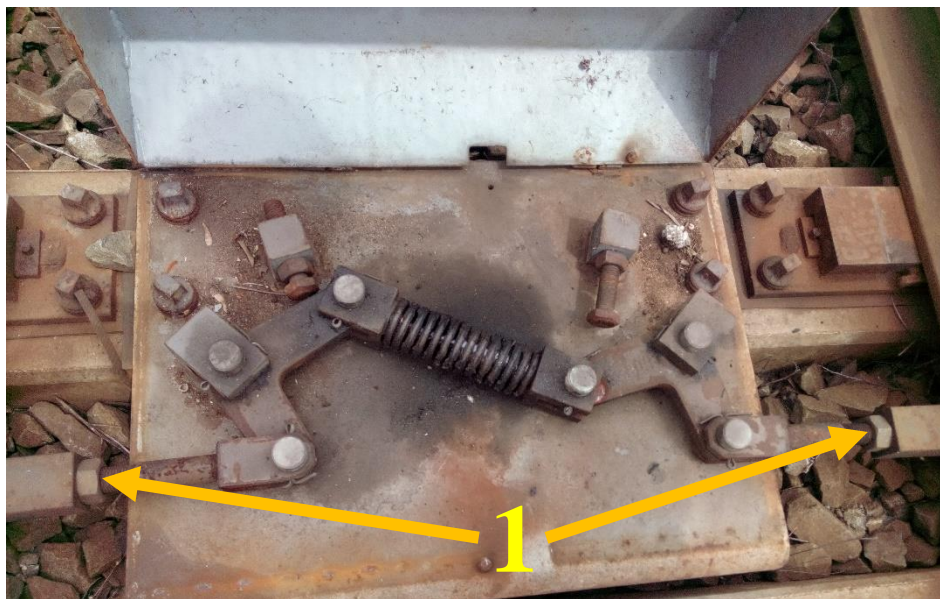
Фиг. 69

- Неправилно са регулирани свързващите щанги на пружинната кобилица (фиг. 69, поз. 1).
