ОКОНЧАТЕЛЕН ДОКЛАД

**техническо разследване на железопътно произшествие –
възникване на пожар по време на движение в електрически локомотив
№ 44096.6, обслужвал пътнически влак № 80290 в междугарието
Черноград – Карнобат на 14.09.2016 г.**

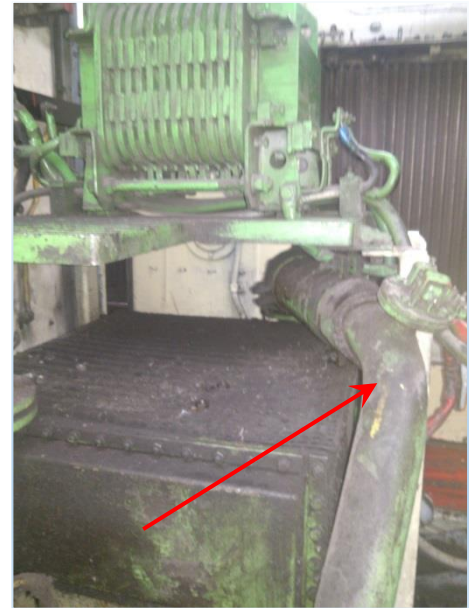
Фиг. 1

След неколkokратно извършените подробни огледи и задълбочен анализ на фактите, и като взе в предвид писмените обяснения и твърдения на локомотивната бригада, както и бързото развитие на събитията, Комисията за разследване стигна до заключението, че първопричината за запалването на локомотив № 44096.6 е спукване на гуменото съединение осъществяващо циркулацията на маслото от АТП към трансформатора, намиращо се над радиатора за охлаждане на маслото в трансформатора (фиг. 1).

2. На всеки малък периодичен ремонт (МПР), да се извършва проверка за състоянието и плътността на масления охладителен контур на локомотивния трансформатор, като се акцентира върху свързващите гумени съединения.

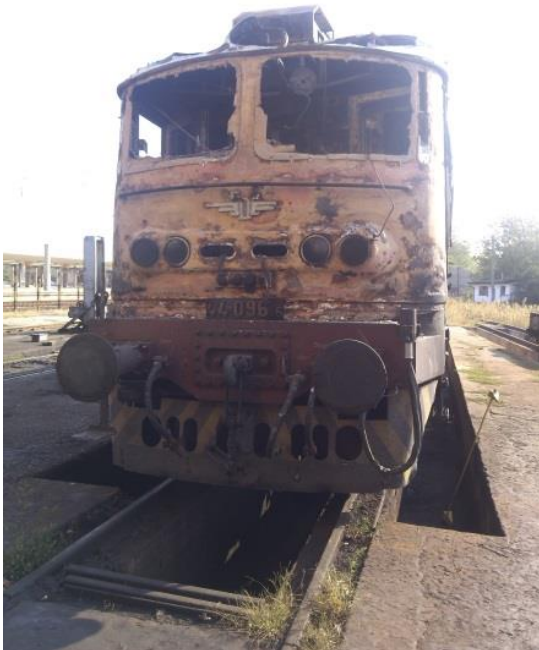
Фиг. 2

В хода на разследването Комисията извърши неколkokратни подробни огледи на изгорелия локомотив в Локомотивно депо Пловдив, запозна се задълбочено с документацията, касаеща запалването и проведе подробни разпити на експлоатационния персонал, имащ отношение към конкретния случай, за всичките действия, предприети от локомотивната и превозна бригади преди и по време на самия пожар на (фиг. 2). При огледите бе установено, че пожарът е унищожил почти всички агрегати и взли на

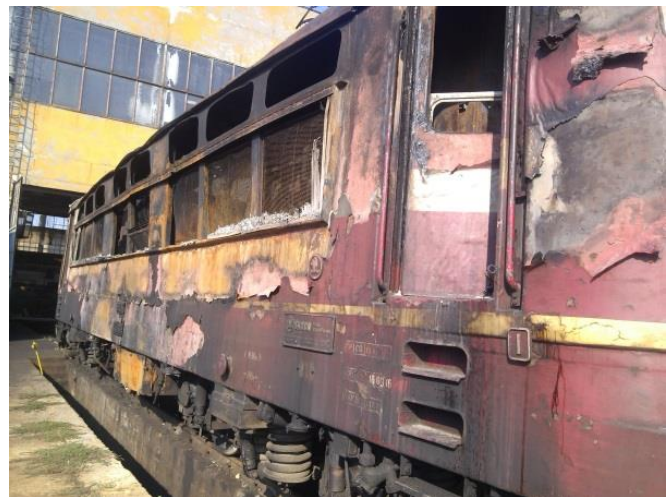
Фиг. 3

локомотива до степен, от която възстановяването им е невъзможно (фиг. 3 и 4). Първите белези за запалване са били наличието на миризма на дим от машинното отделение на локомотива (видно от обясненията на локомотивната бригада). Въпреки това, те са насочили усилията си за гасене на пожара отвън, под рамата на локомотива, в зоната на хоризонталните подкошови вентилатори. Това е дало възможност на огъня в машинното отделение да се разрази и да достигне размери, при които е невъзможно да бъде овладян, което от своя страна е довело до пълното изгаряне на по-голямата част от агрегатите в локомотива.

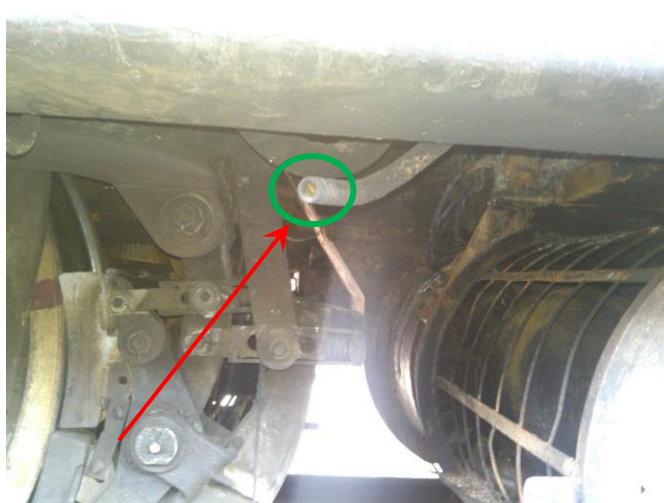
Фиг. 5

Важен момент от показанията на локомотивния машинист е частта, в която той обяснява, че по време на гасенето на локомотива в областта на подкошовите вентилатори е забелязал как от дренажната тръбичка на фиг. 5 тече масло. Описаните по-горе агрегати са разположени във

маслото не се е запалило, попаднало е във ваната под радиатора за охлаждане на маслото в тяговия трансформатор и по дренажната тръба е започнало да изтича навън от локомотива. Важна особеност е това, че тези тръбички са затворени с пробки. При огледа Комисията установи, че на този локомотив пробките липсват и на двете тръбички.

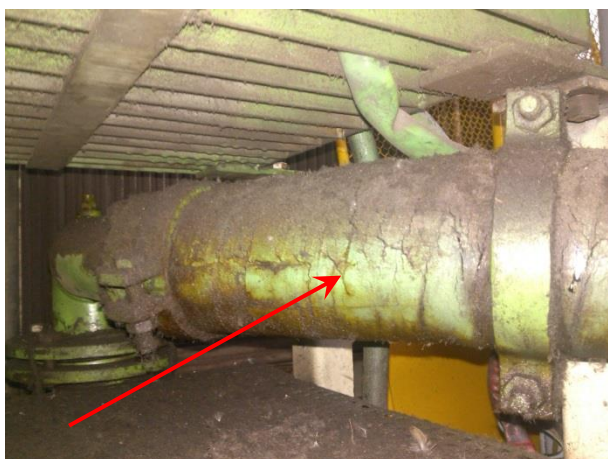
Фиг. 6

има и други локомотиви (фиг. 6), при които ясно се вижда, че тези гумени съединения не

са в добро състояние, те са стари, напукани и сълзящи, което потвърждава разглежданата версия като най-вероятна за запалването на локомотива.

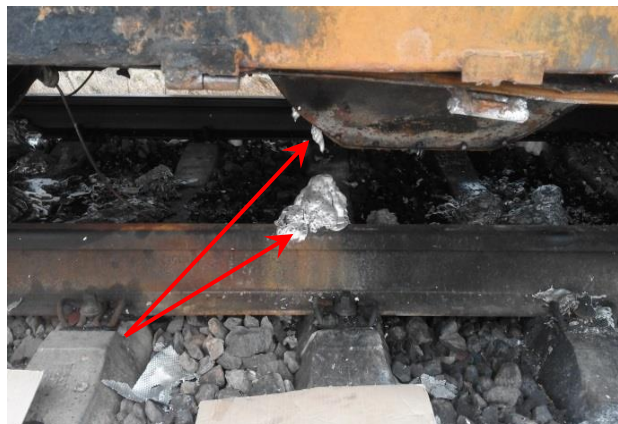
Фиг. 7

Вследствие запалването на маслото, температурата в машинното отделение се е повишила до стойности (минимум 800°C), което е довело до стопяване на корпуса на АТП - агрегат, намиращ се в непосредствена близост до огнището на пожара, и на охлаждащия радиатор на първа тягова група, чийто корпус е изработен от алуминий. Тъй като АТП е пълен с масло, около 200 литра при разтопяването на корпуса му маслото от него се е запалило от високата температура и допълнително е увеличило силата на пожара. Тази хипотеза се потвърждава от алуминиевата стопилка, намерена под локомотива върху двете релси на (фиг. 7).

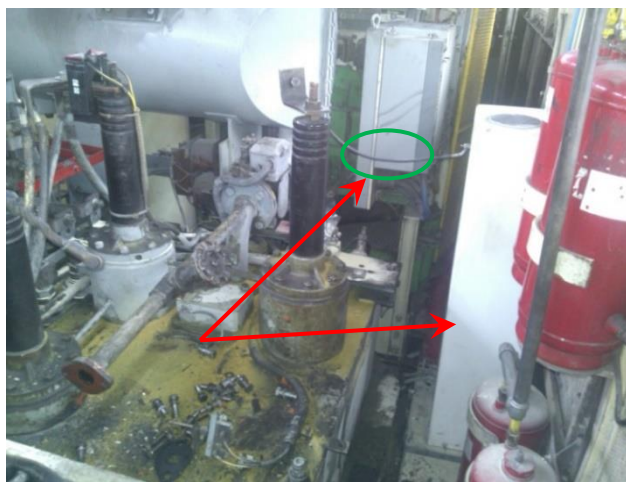
Фиг.8

Зачестилите случаи на опожаряване на локомотиви налагат и анализ на вероятността източник на възпламеняващата искра да е друг възел или агрегат, разположен във високоволтовата камера. В тази връзка на фиг. 8 са показани напреженовия измервателен трансформатор

на новите електронни електромери, монтирани в периода 2014 - 2015 г. (вертикално разположеният върху пода бял паралелепипед), изолаторът на входа на АТП и кабелната връзка между тях. Възможно е поради силни вибрации възникващи при движението на локомотива и недостатъчна дължина на кабелната връзка, която да ги свързва, този кабел да се извади от кабелния крайник. В този случай при движението на локомотива, свободният край на кабела при допир с метални части предизвиква волтова дъга, (предвид високото напрежение – 25 kV и заземените метални корпусни части на разположените в близост агрегати на локомотива).

1. Да се изследва поведението във време на движение на напреженовия трансформатор на монтираните в електрическите локомотиви в серии 44 и 45 електронни електромери. Да се оцени риска от възникване на опасности вследствие на неизправности и свързването на електромерите.
