ОКОНЧАТЕЛЕН ДОКЛАД

**техническо разследване на железопътно произшествие –
възникване на пожар във време на движение в електрически локомотив
№ 44141.0 обслужвал бърз влак № 4681 в междугариего
Михайлово – Свобода на 08.07.2016 г.**

Ноември 2016 г.

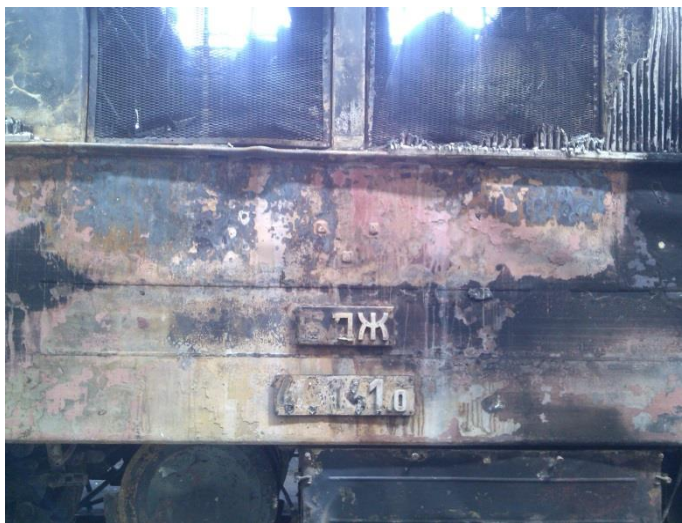
Фиг. 1

Причина за произшествието – възникване на пожар в електрически локомотив № 44-141.0 във време на движение е, **спукване на корпуса на автотрансформаторния превключвател (АТП) от възникване на волтова дъга между неподвижните контакти и ролките на превключвателя на степени**, поради нарушена диаграма на превключване на апарата – показано на (фиг. 1).

Първа хипотеза, запалването е причинено от искри, получени по време на спиране на влака, поради триенето между калодките и колелата на локомотива. Вероятността запалването да е възникнало по тази причина е *твърде ниска*. Истина е, че ходовата част на локомотивите е доста замърсена, като замърсяванията са предизвикани от прах,

натрупан при движение на локомотива, прилепен към омаслени елементи на подрамните агрегати и талигите на локомотива. В практиката са наблюдавани немалко случаи на подобни запалвания на подвижен железопътен състав (ПЖПС), предизвикани по време на спирачния процес, когато поради триенето между спирачните калодки и колелата се появяват искри, които биха могли да бъдат причина за запалване на натрупани нечистотии. Трябва да се отбележи, че по време на спирачния процес на влаков състав се използват спирачните системи на вагоните и само в краен случай това става чрез използване и на спирачната система на локомотива. В случая спирачката на локомотива е била използвана, но кратковременно, което не би предизвикало искри и повишаване на температурата, водещо до запалване. Дори да прехвърчи искра и да запали насъбралите се по рамите на талигите и рамата на локомотива наслоения от прах и масла, те биха запалили (евентуално) кабелите на подкошовия хоризонтален вентилатор, но пламъците не биха могли да се прехвърлят в машинното помещение (фиг. 1), (което бе установено от Комисията) още повече, че при използването на пожарогасителите огънят не е бил овладян и се е разгарял веднага след като пожарогасителят е бил насочван в друга посока (от обясненията на машиниста), следователно **възникналото огнище на запалване не е било под рамата на локомотива.**

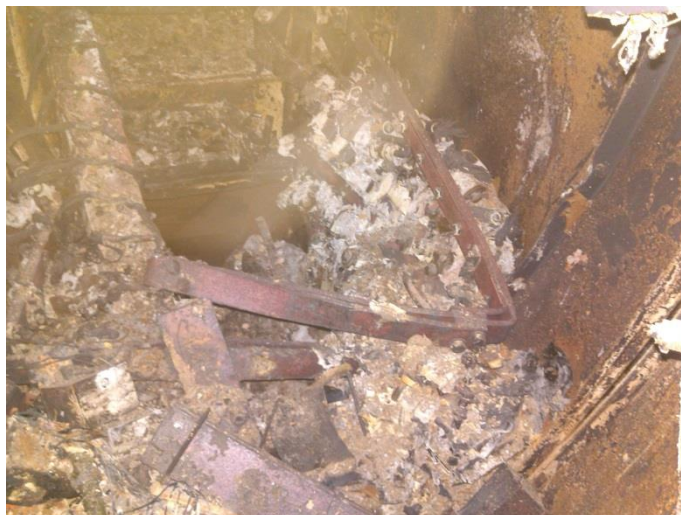
Фиг. 2

Втора хипотеза, запалването е възникнало от някой от изправителните блокове на двете тягови групи. По принцип тези агрегати са с ниско ниво на пожарна опасност и не са често срещана причина за запалване на локомотива, въпреки това практиката познава подобни случаи. Комисията смята, че вероятността изправителните блокове да са причина за запалването в случая е ниска най-вече поради факта, че двата шкафа, които обслужват двете отделни тягови групи, са изгорели в еднаква степен (фиг. 2). Това може да се случи или в случай, че огънят е тръгнал от двете групи едновременно, което е практически невъзможно, или че те не са източник на запалването. Като допълнителен аргумент може да се посочи и фактът, че при запалване на токоизправителните шкафове от хоризонталните подкошови вентилатори излиза огън – явление, което по време на пожара и преди него не е наблюдавано. Всички тези доказателства сочат, че **токоизправителните шкафове не са източник на запалването на локомотива.**

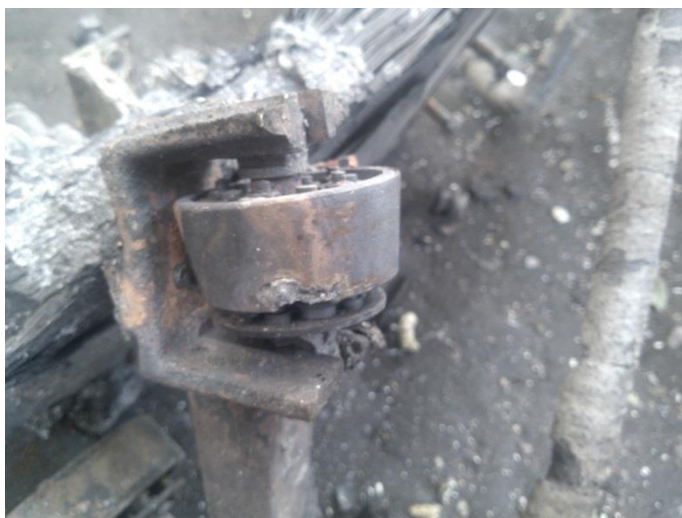
Фиг. 3

Третата хипотеза, която Комисията счита за *най-вероятна*, запалването на локомотива е предизвикано от запалване на маслото на автотрансформаторния превключвател (АТП) вследствие разрушаване на неговия корпус. Основания за това твърдение дава развитието на случая малко преди и по време на самото запалване. При влизане на влака в гара Михайлово локомотивният машинист чува удар от вътрешността

на локомотива (от обясненията му), който (по негова преценка) идва от ходовата част. Това е накарало двамата машинисти да извършат кратък оглед на ходовата част на локомотива по време на краткия престой в гара Михайлово, но не откриват нищо нередно, поради което продължават своето движение по разписание. Когато на локомотивния машинист бе зададен въпросът дали при чуване на удара е усетил типичното накланяне напред на локомотива при повреда в ходовата част, той даде отрицателен отговор. Тези обстоятелства дават основания да се смята, че най-вероятно усетеният шум (възприет като удар в ходовата част от локомотивния машинист) е вследствие спукване на корпуса на АТП, което води до разлив на масло в машинното помещение. Самото запалване на маслото е предизвикано от волтовата дъга, възникнала в превключвателя поради нарушена работна диаграма, довела до разрушаване на корпуса му (фиг. 3).

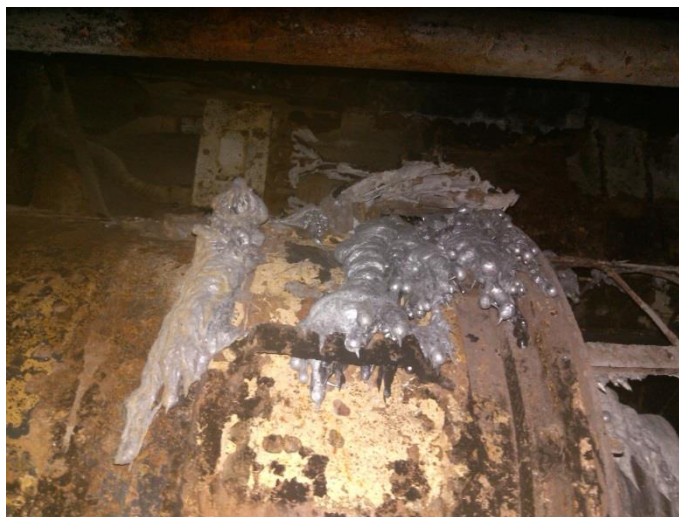
Фиг. 4

След потегляне от гара Михайлово началникът на влака усеща мирис на изгоряло дизелово гориво (нафта), (видно от обяснението му). Това е първият признак за наличие на запалване в локомотива. Тъй като трансформаторното масло е с много близки до дизеловото гориво показатели при горене, все пак началникът на влака не е специалист, и е напълно възможно да греши. Влакът изминава няколко километра след потеглянето от гара Михайлово, при което под рамата на локомотива започва да излиза сиво-бял дим – признак, че гори масло. В случая става дума за маслото на трансформатора и АТП. Маслото е един достатъчно силен източник на топлина при горене, като същевременно с това има възможност да поддържа продължително горене поради голямото си количество и вискозитет. Това е причина корпусът на АТП, който е изработен от алуминий, да се разтопи и неговата стопилка да започне да се събира на пода на машинното помещение. Вследствие на високата температура, развивана от горенето на маслото, се деформират подовите ламарини на машинното помещение на локомотива и разтопеният метал започва да се стича по корпуса на подкошовите вентилатори, като запалва изолацията на захранващите ги кабели (фиг. 4).

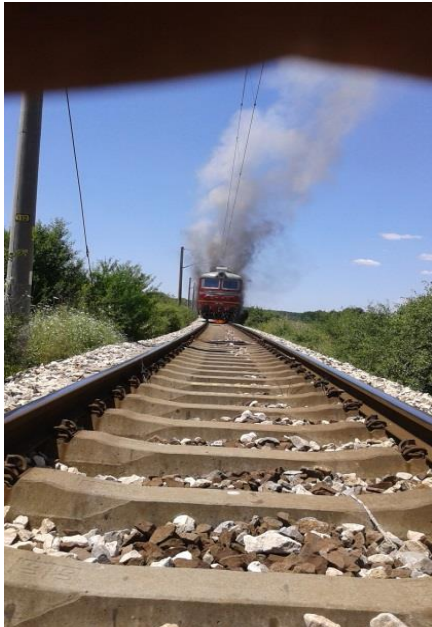
Фиг. 5

Огънят се пренася под коша на локомотива и обгаря рамата, подовите ламарини от долната им страна, корпусите на хоризонталните вентилатори, захранващите им кабели, акумулаторните батерии, а така също тяговите двигатели и рамите на двете талиги. От снимките, направени от влаковата бригада (кондуктор – стажант началник влак, локомотивен машинист и помощник локомотивен машинист) е видно, че огънят се е пренесъл под локомотива и там нанася големите поражения върху подрамните агрегати (фиг. 5 и 6).
