**РЕПУБЛИКА БЪЛГАРИЯ**  
**НАЦИОНАЛЕН БОРД**  
**ЗА РАЗСЛЕДВАНЕ НА ПРОИЗШЕСТВИЯ ВЪВ ВЪЗДУШНИЯ,**  
**ВОДНИЯ И ЖЕЛЕЗОПЪТНИЯ ТРАНСПОРТ**

**ОКОНЧАТЕЛЕН ДОКЛАД**

**разследване на железопътно произшествие – пожар в ел. локомотив  
№ 44094.8, възникнал по време на обслужване на бърз влак № 3621 между  
гарите Черноград – Айтос на 28.09.2020 г.**

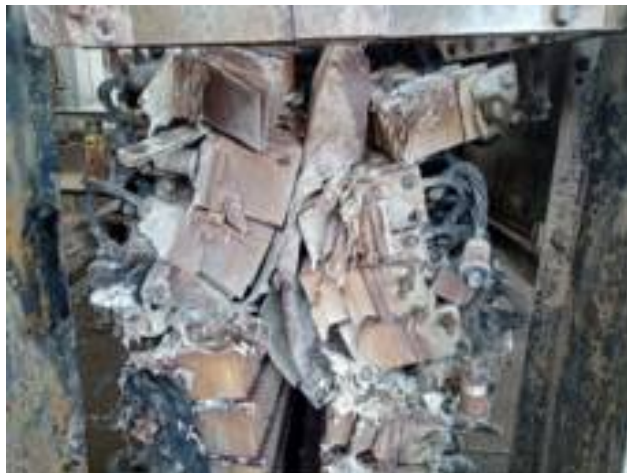
**Фиг. 2.1**

- Силно нарушени изолационни подложки на изправителните елементи на изправителна група 020 (токоизправител на първа тягова група). Стопени охладителни тела на диодите в долната част на изправителната група (фиг. 2.1).

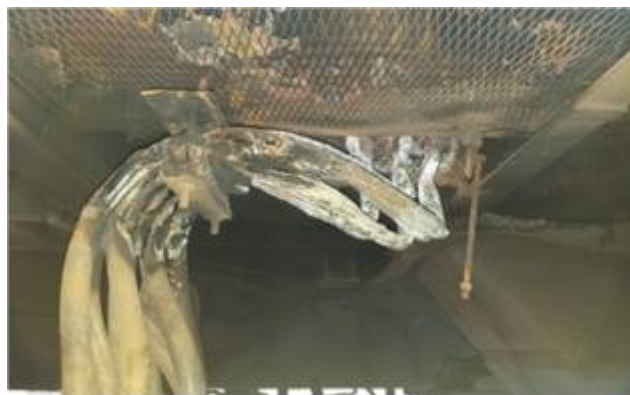
**Фиг. 2.2**

- Клемно табло на втори тягов двигател (ТД) – силно обгоряло, включително и кабелната изолация на втори тягов двигател (фиг. 2.2);

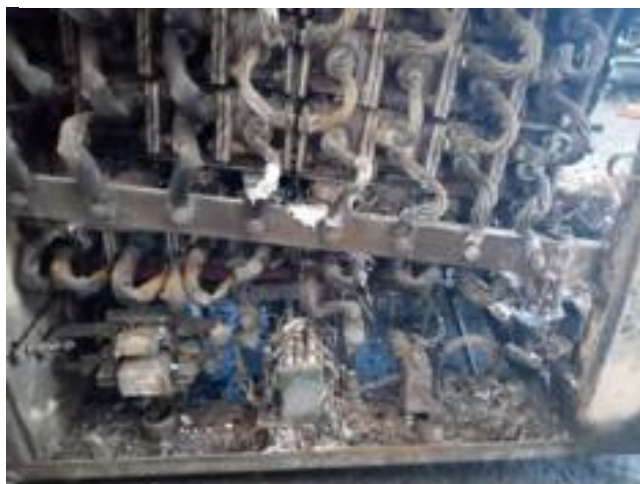
**Фиг. 2.3**

- Спомагателен изправител 220 захранващ двигател компресор – силно унищожен. Най-вероятно там температурата е била най-висока. Много вероятно огнището на възникване на пожара да е от изправителя 220 (фиг. 2.3);

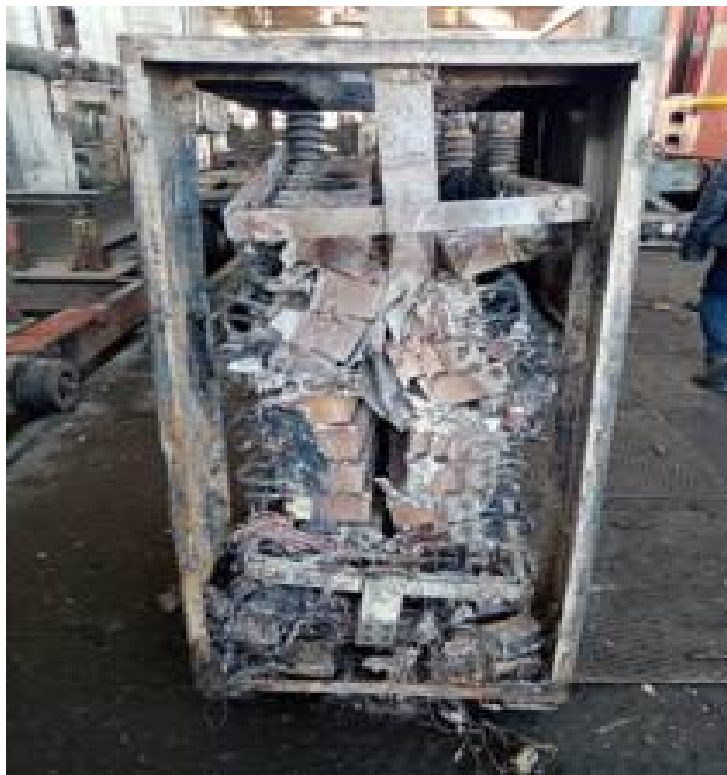
Фиг. 5.1

Констатирано бе, че токоизправителният блок на първа група е почти изцяло опожарен, като тяговият токоизправител е със стопени диоди и охлаждащи радиатори към тях. Също така комисията констатира, че първоначалното огнище на запалването се намира в долния край на токоизправителния шкаф, където се намират токоизправителите на спомагателните машини и по-точно откъм страната на токоизправителя на двигател-компресора на същата група (фиг. 5.1).

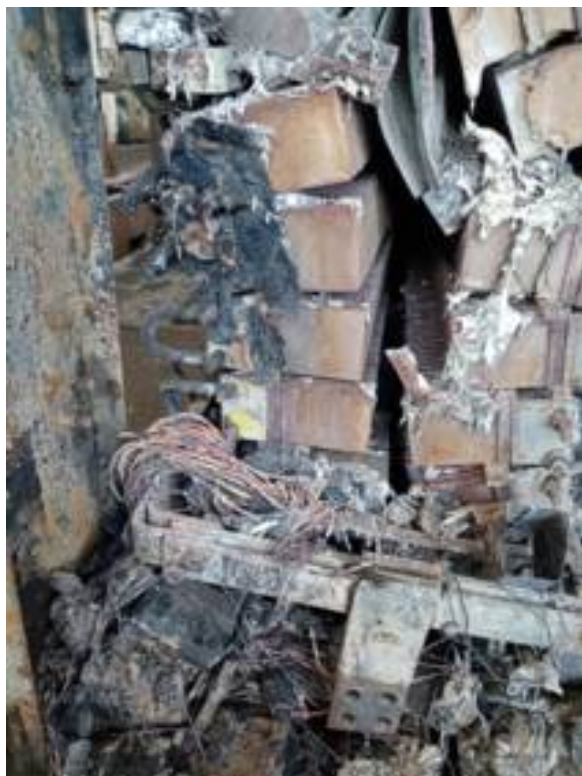
Фиг. 5.2

Проводниците бяха с изгоряла изолация и в чупливо състояние, доказващо наличието на

температури от 800÷900°C (фиг. 5.2). Кондензаторите бяха с издути и разбити корпуси, явно дължащо се на високо налягане във вътрешността им, предизвикано от самовъзпламеняване вследствие на развилата се висока температура (фиг. 5.3). Очевидно бе, че пожарът е възникнал и се е развил в долната част на токоизправителния блок, откъм изправителя на двигател-компресора.

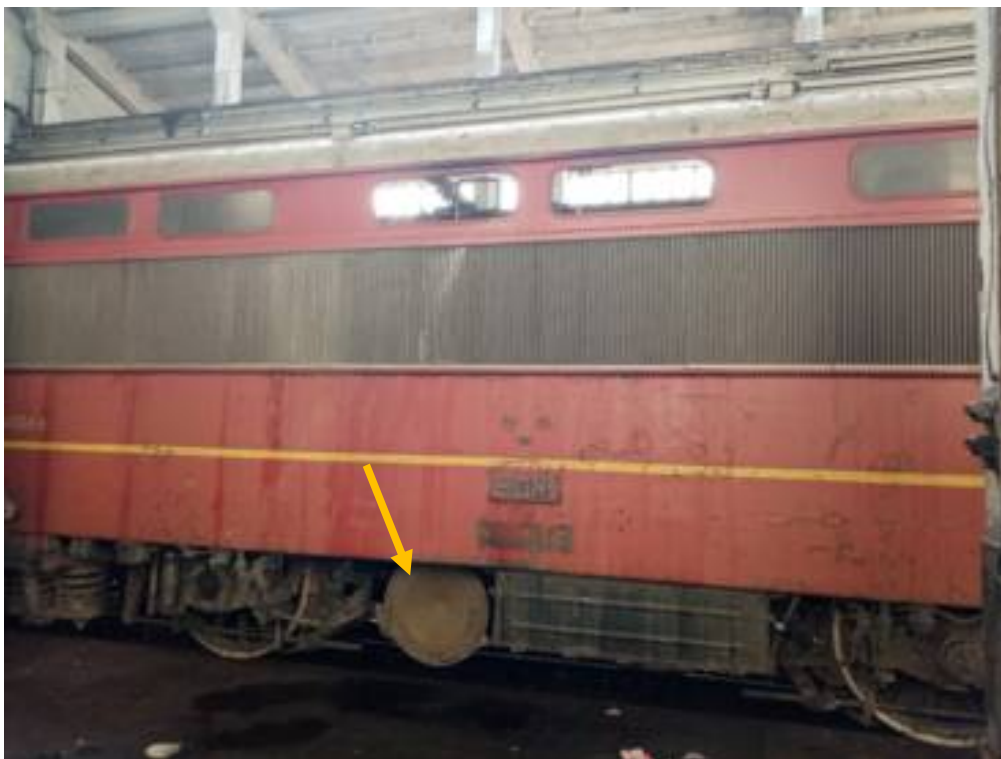
Фиг. 5.4

Конструкцията на токоизправителните блокове е такава, че в един шкаф са разположени тяговите токоизправители и под тях – токоизправителите на спомагателните машини – вентилатори и компресори. Целият шкаф се охлажда от един вентилатор, разположен хоризонтално под рамата на локомотива (хоризонтален подкошов вентилатор), който освен токоизправителния блок охлажда още единия от радиаторите за охлаждане на маслото за тяговия трансформатор, тяговия изглаждащ реактор и изглаждащия реактор на спомагателните машини (фиг. 5.4) на съответната тягова група. Така, въздухът за охлаждане най-напред се засмуква от машинното отделение, чиято температура е висока, особено при топло време. Въздухът, постъпващ в токоизправителния блок е затоплен и замърсен, охлажда диодите на токоизправителя на тяговите двигатели и, вече с доста висока температура, се насочва за охлаждане на токоизправителите на спомагателните машини – вентилатори и компресори. В същото време шкафовете на токоизправителните блокове са затворени с плътни стени, което не позволява циркулация на въздуха през R-C групите,

които остават изолирани в странично отделение без никакво охлаждане. Всичко това, съпроводено с вредната практика вентилацията да бъде изключвана от машиниста веднага след изключване на тяговия режим, води до изключително тежки в топлинно отношение режими на работа на изправителите, и най-вече на изправителите на спомагателните машини.

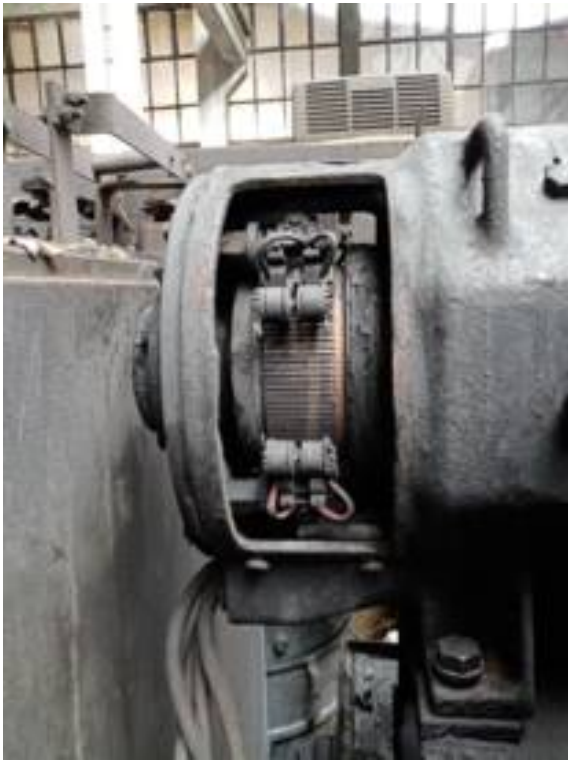
**Фиг. 5.5**

Комисията извърши задълбочени огледи и на останалите агрегати от машинното отделение на локомотива. Установено бе, че двигател-компресорът на първа група е негоден, но възстановим, с опущен колектор. Компресорът бе свален от локомотива за допълнителни огледи. При допълнителните огледи, извършени по този агрегат, бе установено, че пораженията са от високата температура по време на горенето и от водата, с

която е гасен пожарът. По двигател-компресора нямаше следи от късо съединение или източник на запалване (фиг. 5.5). Комисията извърши оглед и на хоризонталния подкошов вентилатор, охлаждащ токоизправителния блок на първа тягова група и установи, че по него също няма поражения поради навременните действия на локомотивната бригада и невъзможността огънят да се разпространи по този агрегат (фиг. 5.6).

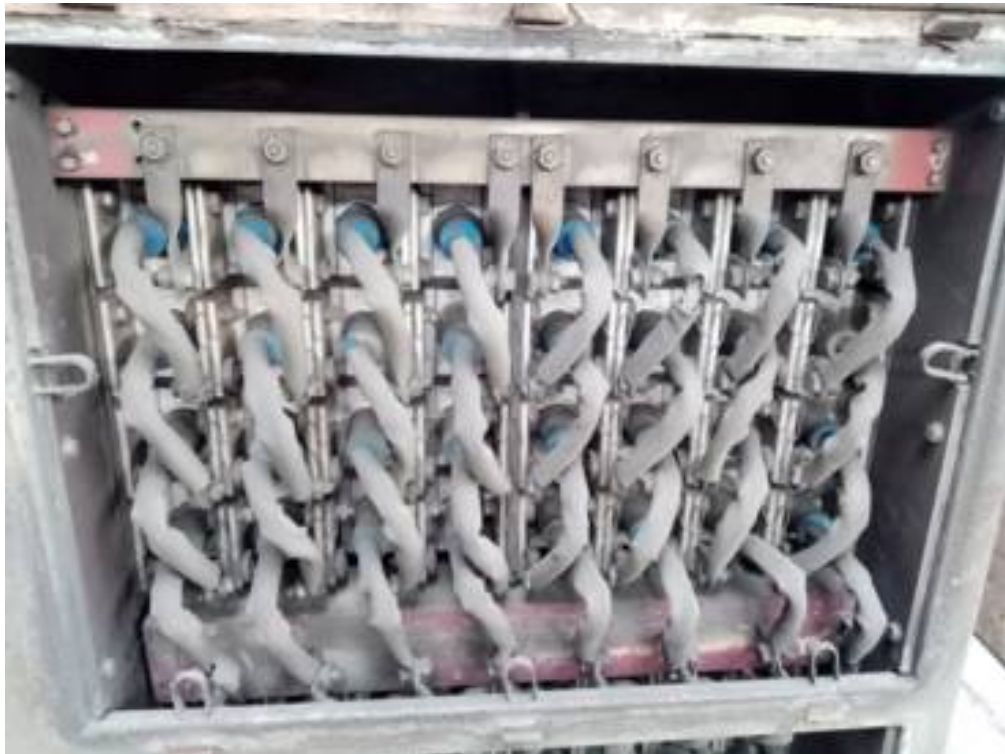
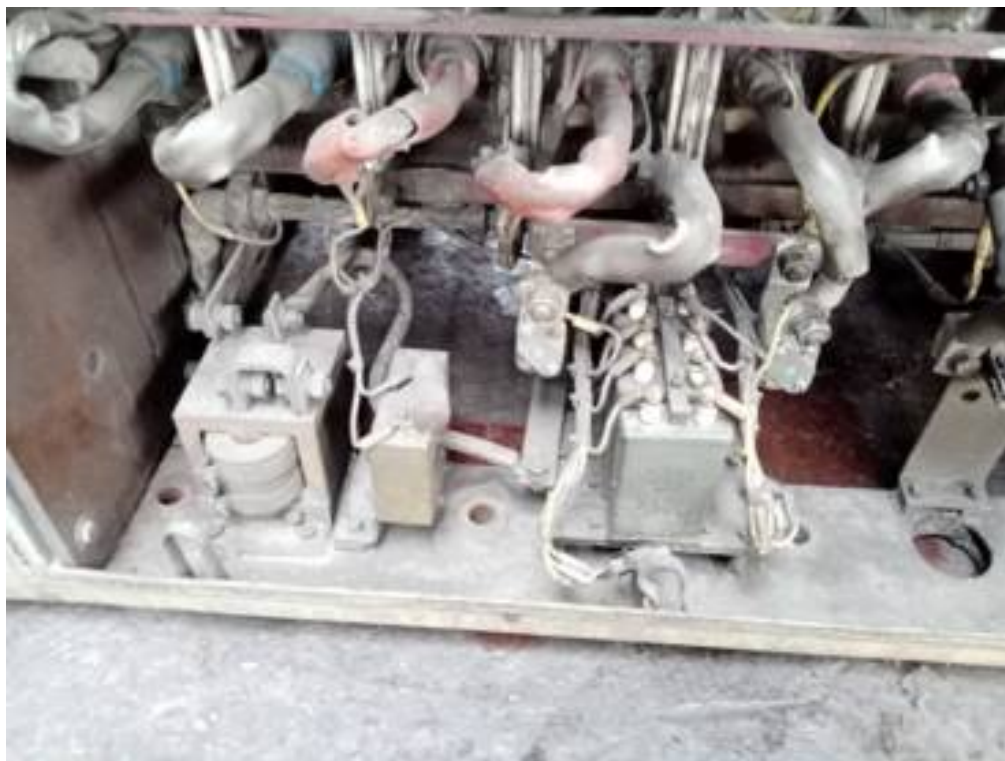
Комисията за разследване извърши подробен и задълбочен оглед на токоизправителния блок на втора тягова група. Бе установено, че по този токоизправителен блок няма поражения – локомотивната бригада е установила рано възникналия пожар и е предприела мерки за неговото ограничаване, като по този начин са предотвратени още по-големи щети по локомотива. В същото време запазването в добро състояние на токоизправителния блок на втора група даде възможност на Комисията да извърши оглед и да анализира състоянието му и причините, довели до запалване на локомотива (фиг. 5.7 и 5.8).
