# ОКОНЧАТЕЛЕН ДОКЛАД

разследване на авиационно произшествие, реализирано на 27.07.2015 г.  
със самолет P92-JS, регистрационни знаци LZ-DBV, в района на  
летателна площадка Долна Баня

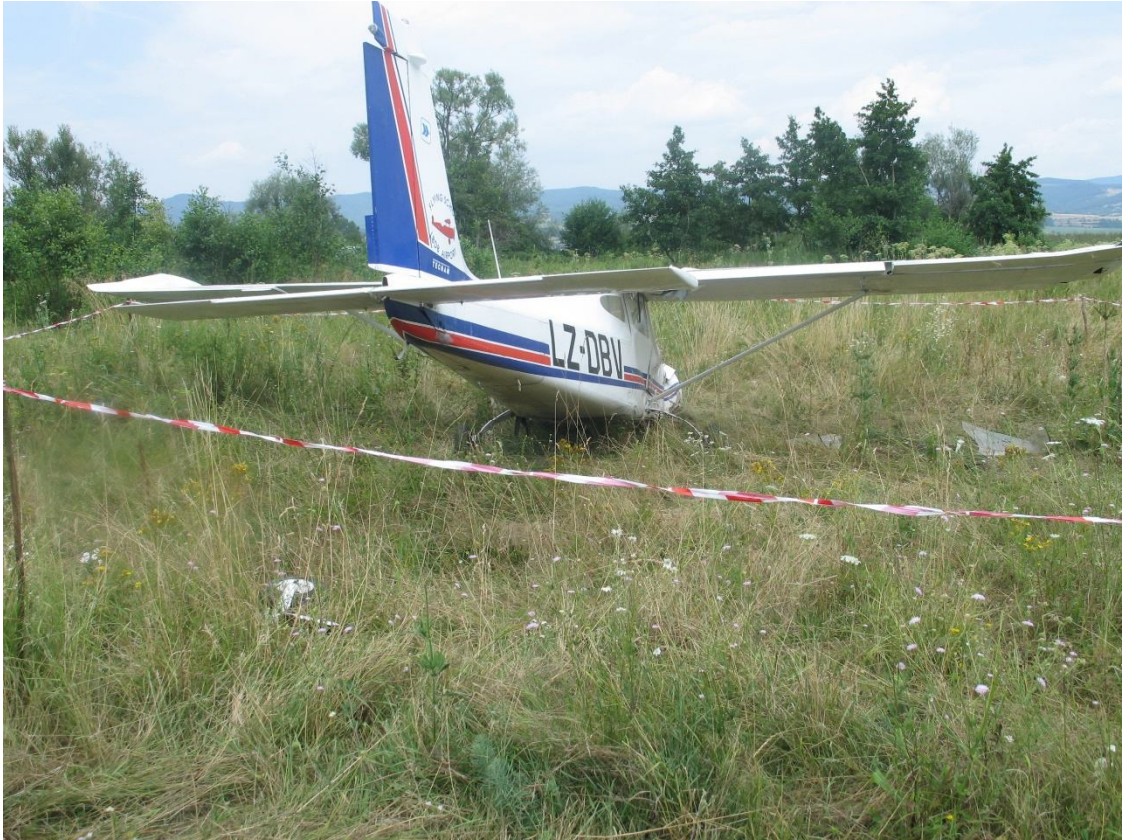
Фиг. 5.

- Изкъртена носова стойка, като носовото колело се намира зад опашката на самолета, фиг. 5 от Приложение 1.
- Разрушено витлото и главината, като оста на витлото е изкривена надясно, фиг. 9 от Приложение 1.

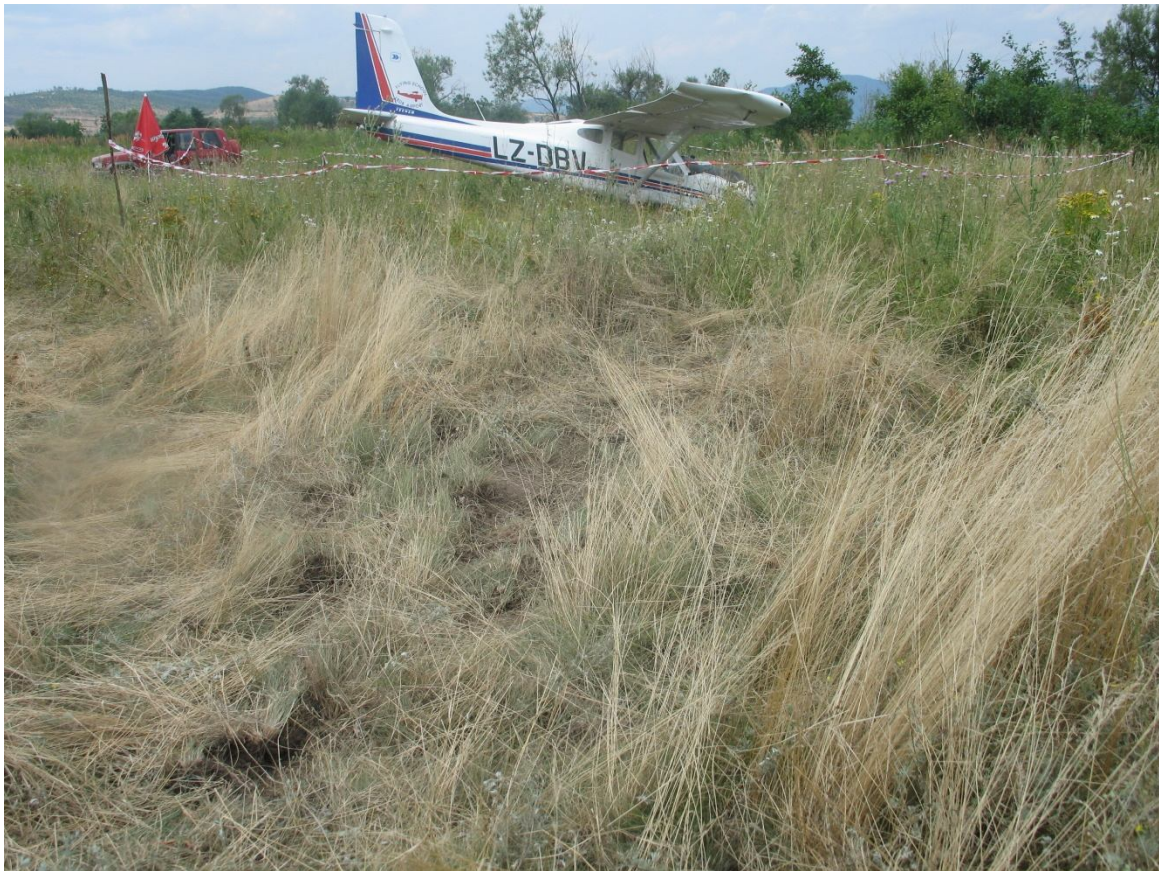
Фиг.6.

При първоначалната среща на ВС със земната повърхност се разрушава носови колесник и винта оставя следи по земната повърхност на разстояние 8,90 m в югоизточна посока от точката, чийто координати са посочени по-горе. Следите по земната повърхност могат да се видят на фиг. 6 от Приложение 1.

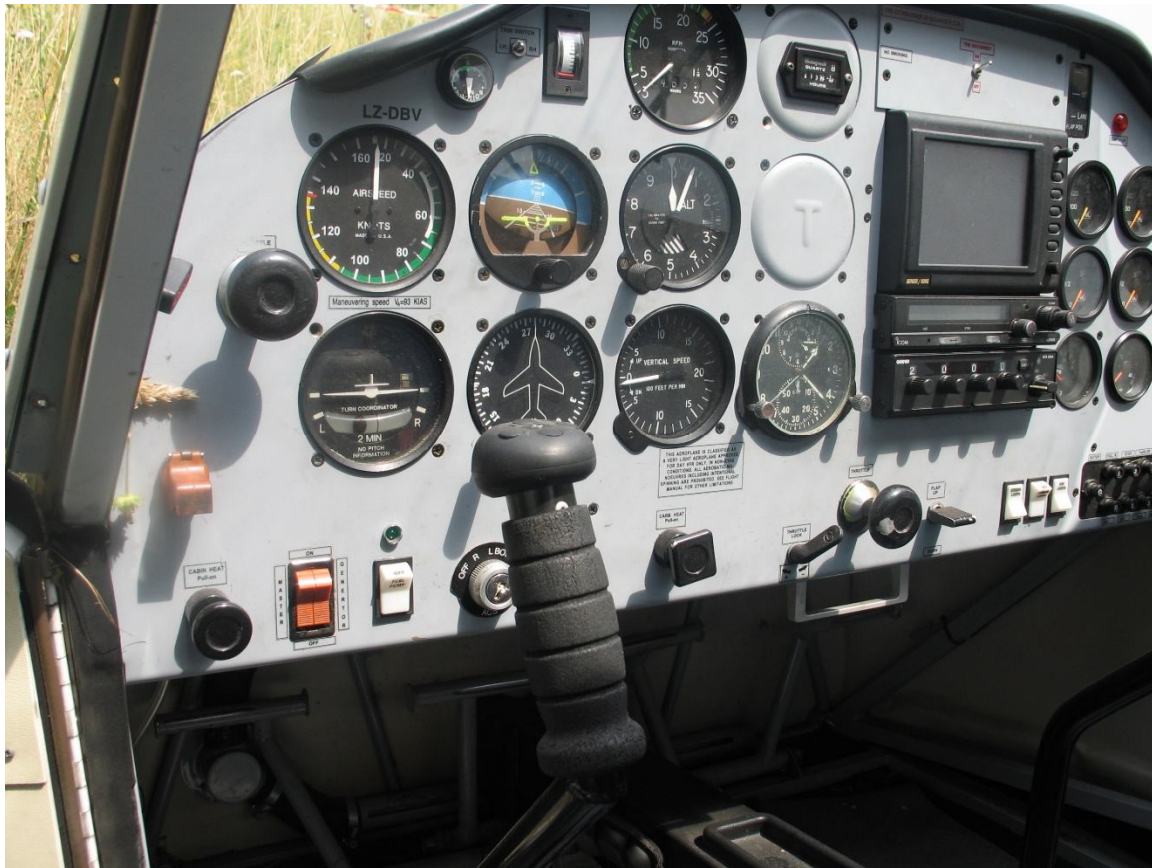
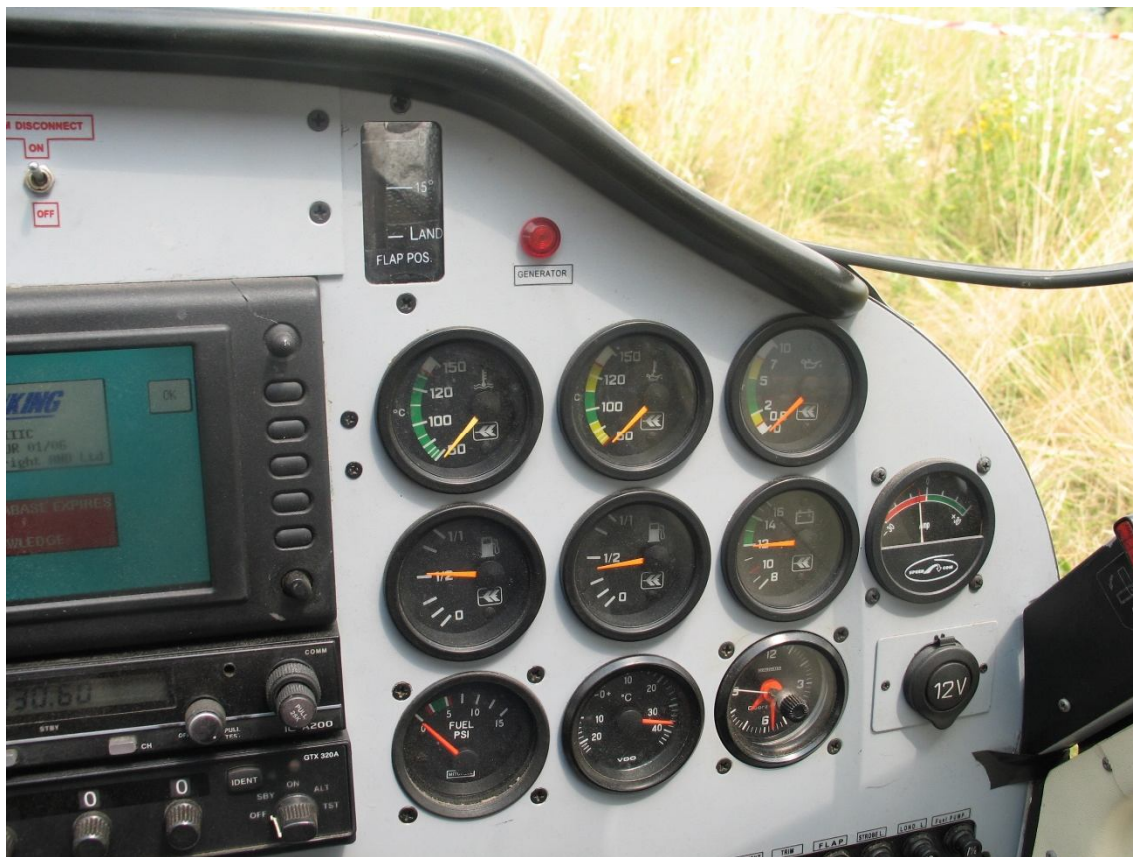
1. Отоплението на карбуратора е в крайно предно положение.
2. Главният изключвател е на позиция „изключено“.
3. Превключвателят на запалването е на позиция „две“, като ключа е счупен в ключалката.
4. Моточасовникът на двигателя показва 413,2 h.
5. Моточасовникът на оборотомера показва 1466,8 h.
6. Ръчката на дросела е в крайно предно положение.
7. Ключ на тримера – отклонен в ляво.
8. Превключвателя на клапите е в неутрално положение.
9. Ръчката на отоплението на карбуратора е в крайно предно положение.
10. Лостът за управление се отклонява нормално в надлъжно и напречно направление, като връзката му с кормилата не е нарушена.
11. Хоризонталното кормило реагира на движение на педалите.
12. Лостът за спирачките е в крайно задно положение.
13. Горивните кранове към двата резервоара в положение изключено.
14. Указателите на горивото показват наполовина пълни резервоари.

Посочените констатации са илюстрирани със снимките на фиг. 7 и фиг. 8 от Приложение 1.

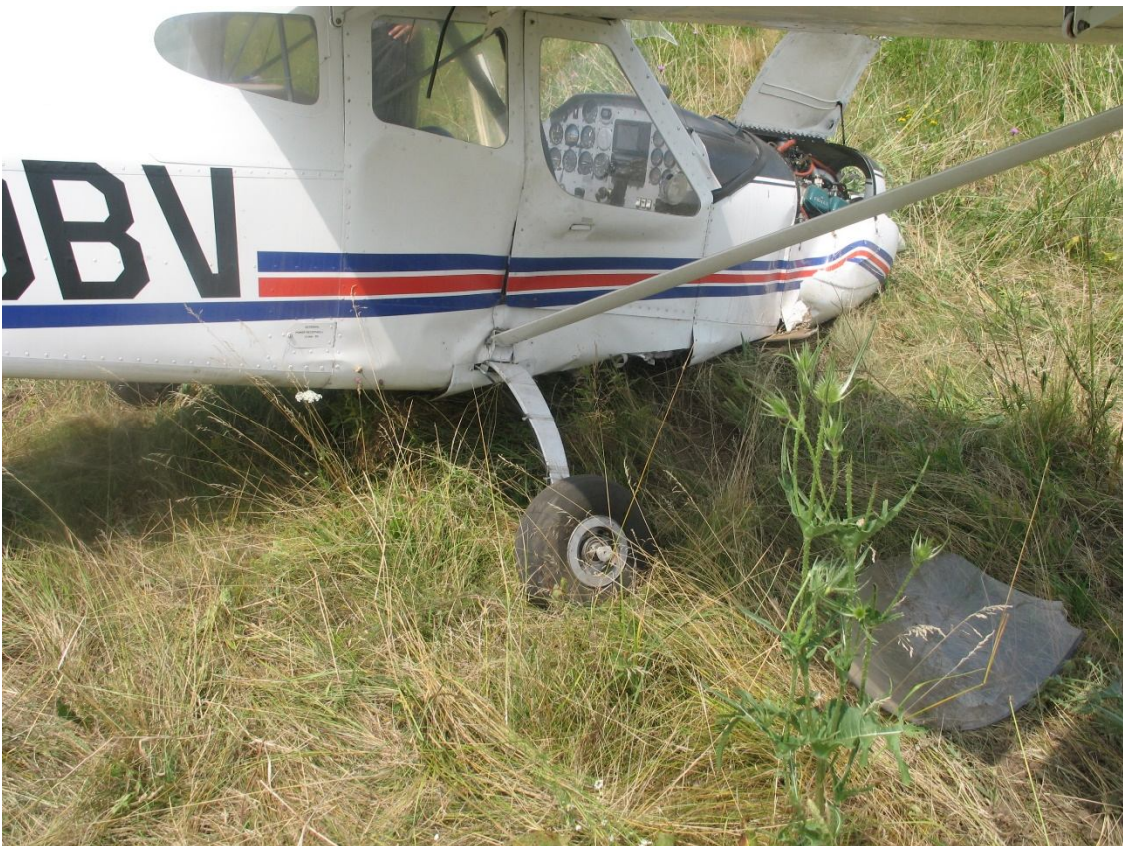
Фиг. 10.

- Изкривена моторама.
- Деформирани капациите от капутажа на двигателя.
- Челното стъкло разрушено.
- Деформирала силовата рама на кабината, фиг. 10 от Приложение 1.

- Деформирала силовата рама на кабината, фиг. 10 от Приложение 1.
  - Разкъсана обшивка на дясното полукрило в близост до присъединителната повърхност към тялото и разкъсан заден надлъжник, фиг. 11 от Приложение 1.

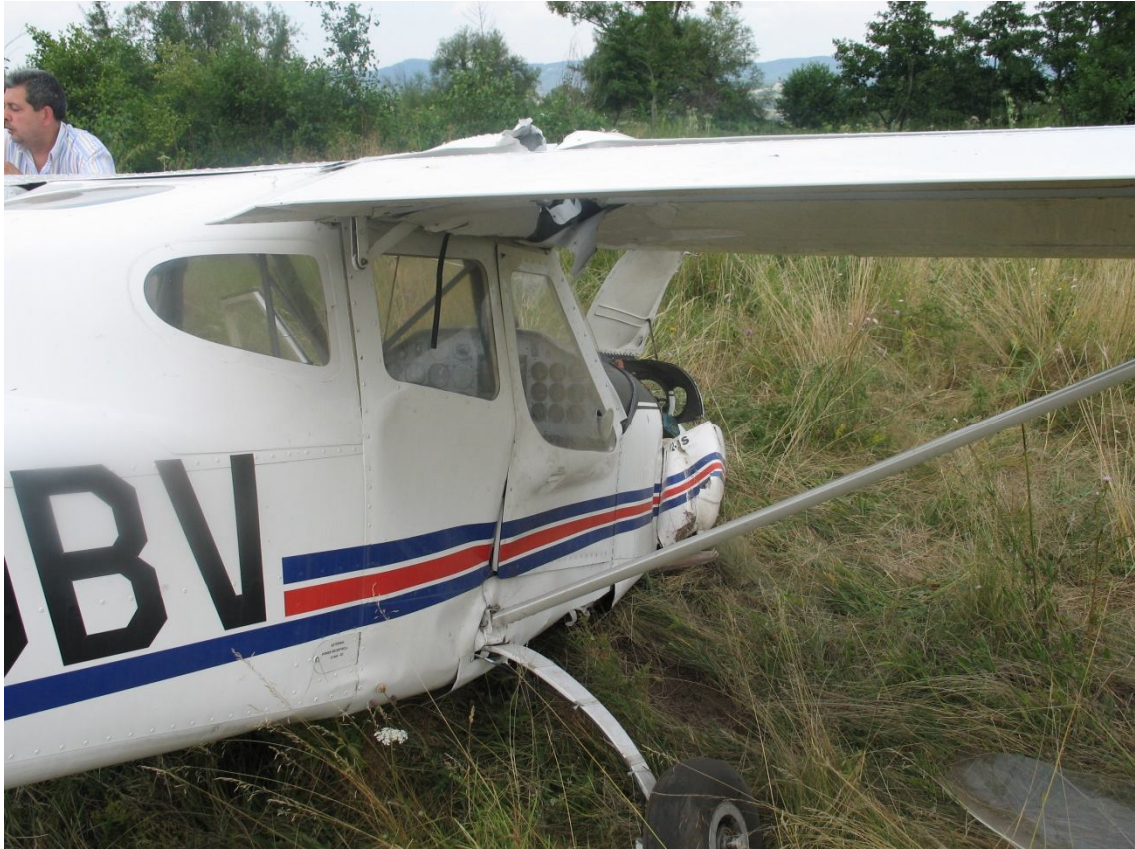
Фиг. 11.

- Разкъсана обшивка на дясното полукрило в близост до присъединителната повърхност към тялото и разкъсан заден надлъжник, фиг. 11 от Приложение 1.
- Огъване и деформация на дясното полукрило.

- Изпаднало дясно АНО.
- Деформиран десен елерон.
- Деформация на възлите за закрепване на десния колесник и десния подкос, фиг. 11 от Приложение 1.
- Деформация на левия край на дясната задкрилка.

- Огъване и деформация на дясното полукрило.
  - Изпаднало дясно АНО.
  - Деформиран десен елерон.
  - Деформация на възлите за закрепване на десния колесник десния подкос, фиг. 11 от Приложение 1.

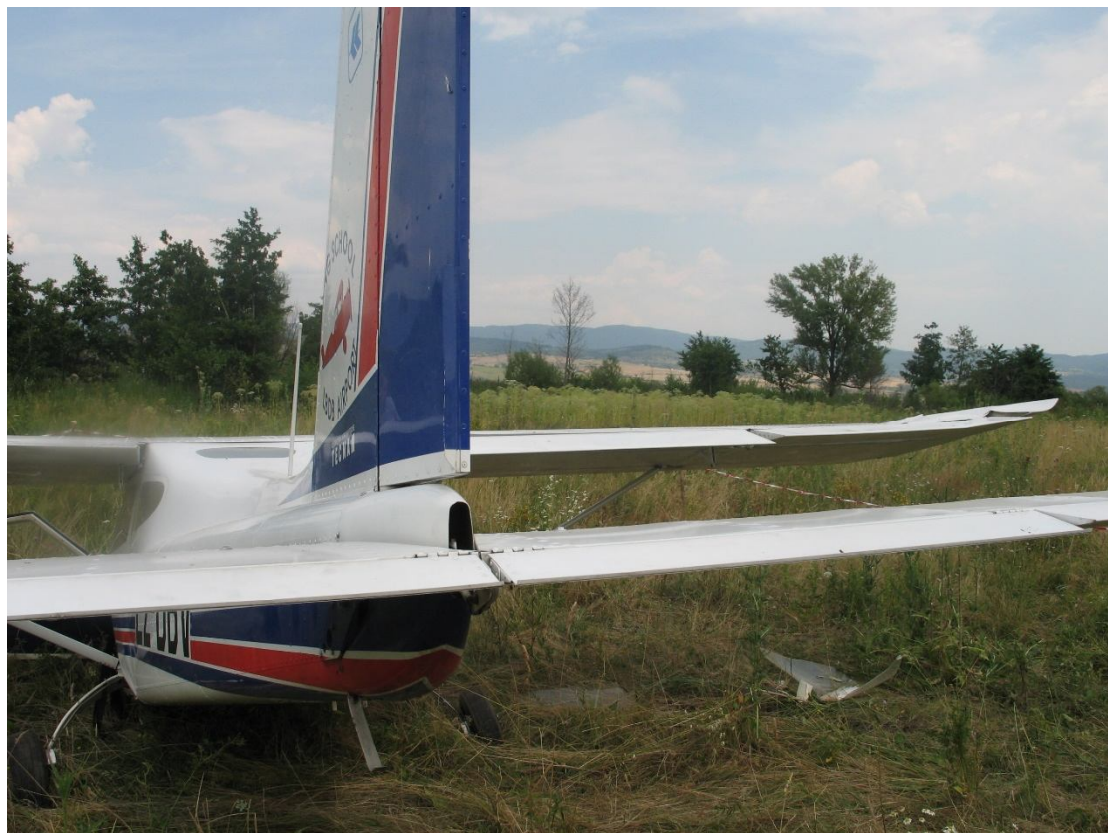
Фиг. 12.

- Тримера на хоризонталния стабилизатор отклонен надолу на 2 cm по изходния ръб, фиг. 12 от Приложение 1.
  - По вертикалното кормило няма повреди, аеродинамичният компенсатор на същото е отклонен на 45<sup>0</sup>.

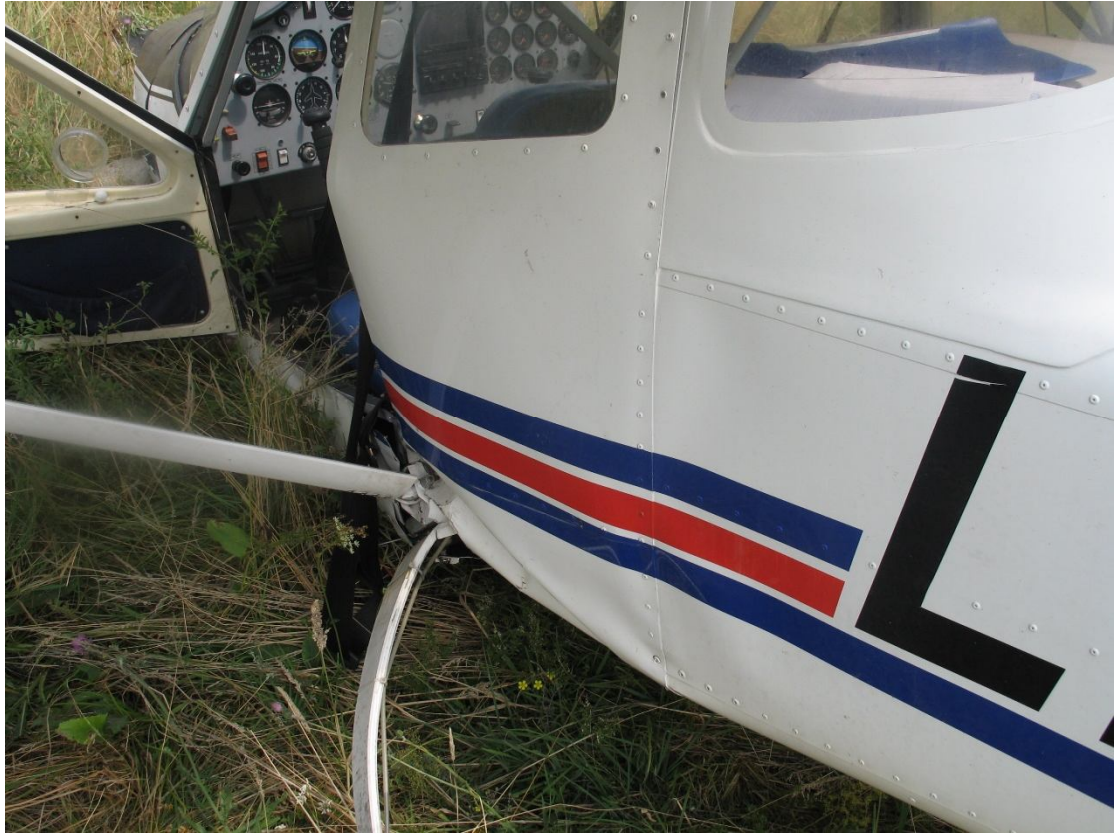
Фиг. 13.

- Деформирана и заклинена дясна врата на кабината.
- Деформация на възлите за закрепване на лявата стойка и левия подкос, фиг. 13 от Приложение 1.
- Деформации и разрушения по края на лявото полукрило, от долната страна е разрушена обшивката, фиг. 14 от Приложение 1.

- Деформация на възлите за закрепване на левия колесник и левия подкос, фиг. 13 от Приложение 1.
  - Деформации и разрушения по края на лявото полукрило, от долната страна е разрушена обшивката, фиг. 14 от Приложение 1.

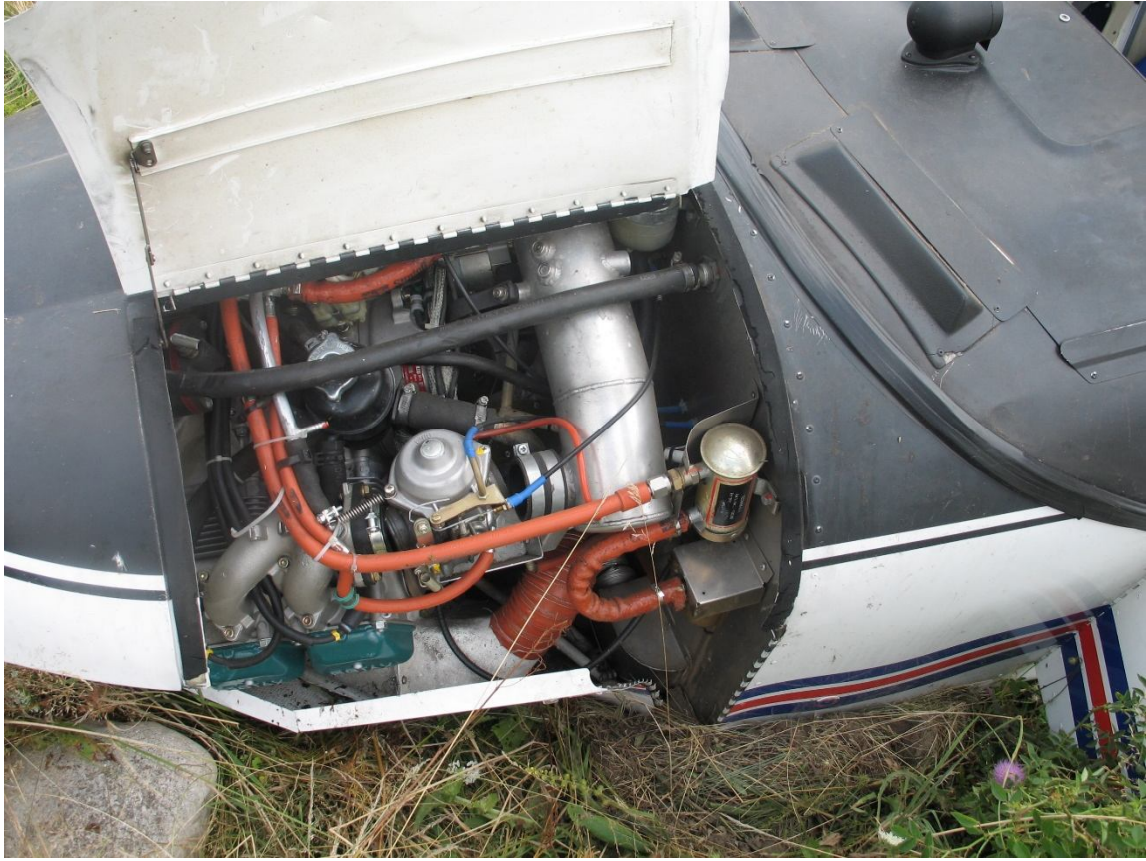
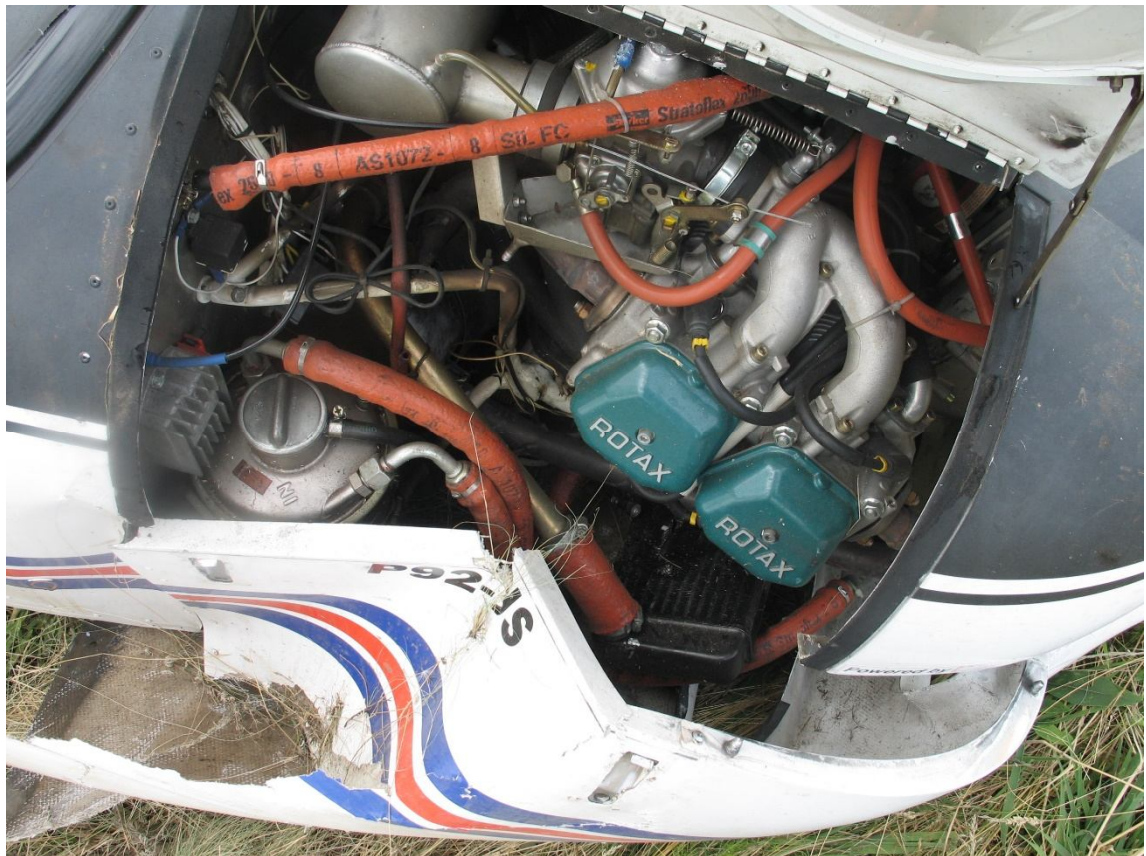
- Жилата за управление на клапите на левия и десен карбуратори изправни, фиг. 15 и 16 от Приложение 1.
  - Няма видими разкъсвания на тръбопроводи в двигателния отсек.

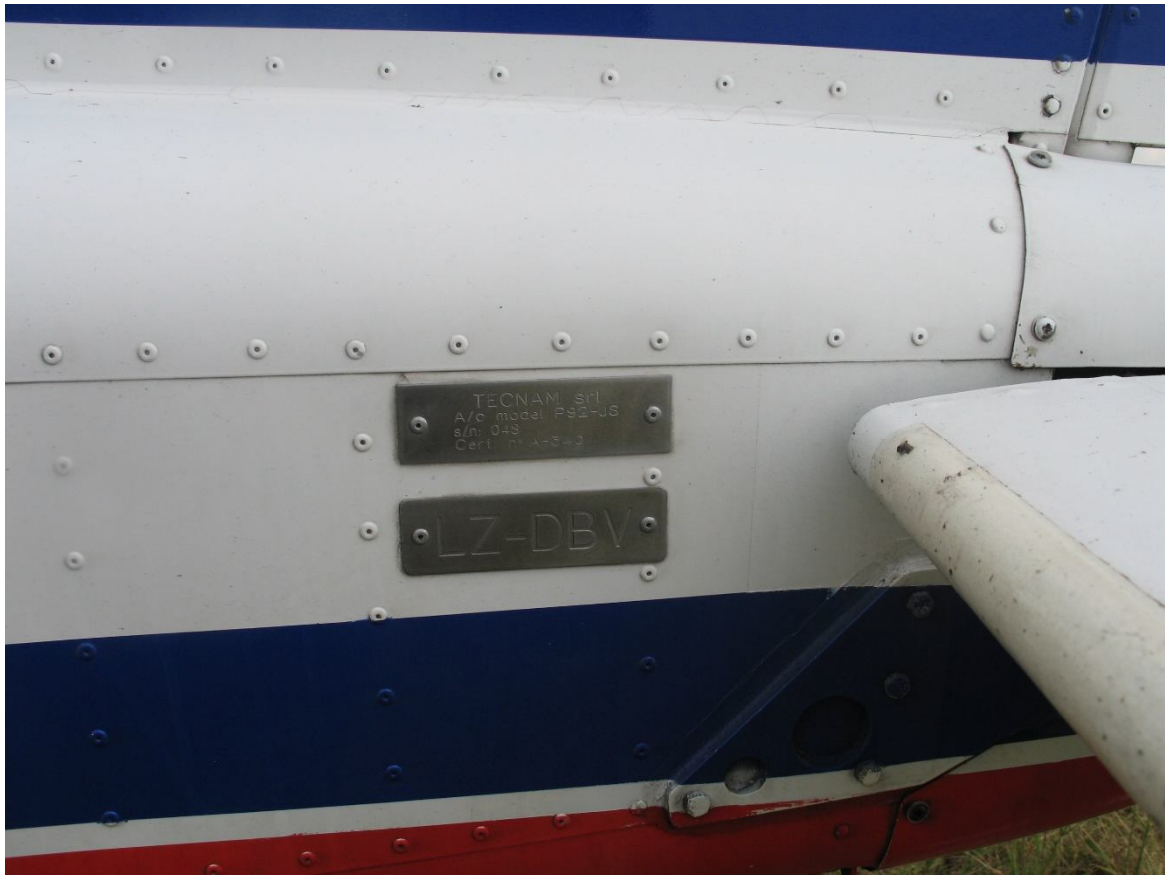
Фиг. 17

- Разрушен маслен радиатор.
  - Маслото в двигателя е в нормите между 2 и 3 литра.
  - От лявата страна на тялото пред хоризонталния стабилизатор са разположени идентификационни табели на самолета, фиг. 17 от Приложение 1.
