ОКОНЧАТЕЛЕН ДОКЛАД

разследване на сериозен инцидент, реализиран на 15.06.2017 г. със самолет Ан-2, регистрационни знаци LZ-1187, експлоатиран от авиационен оператор „Каполи-ЕР“ ООД, в землището на село Лесичери, община Павликени, област Велико Търново

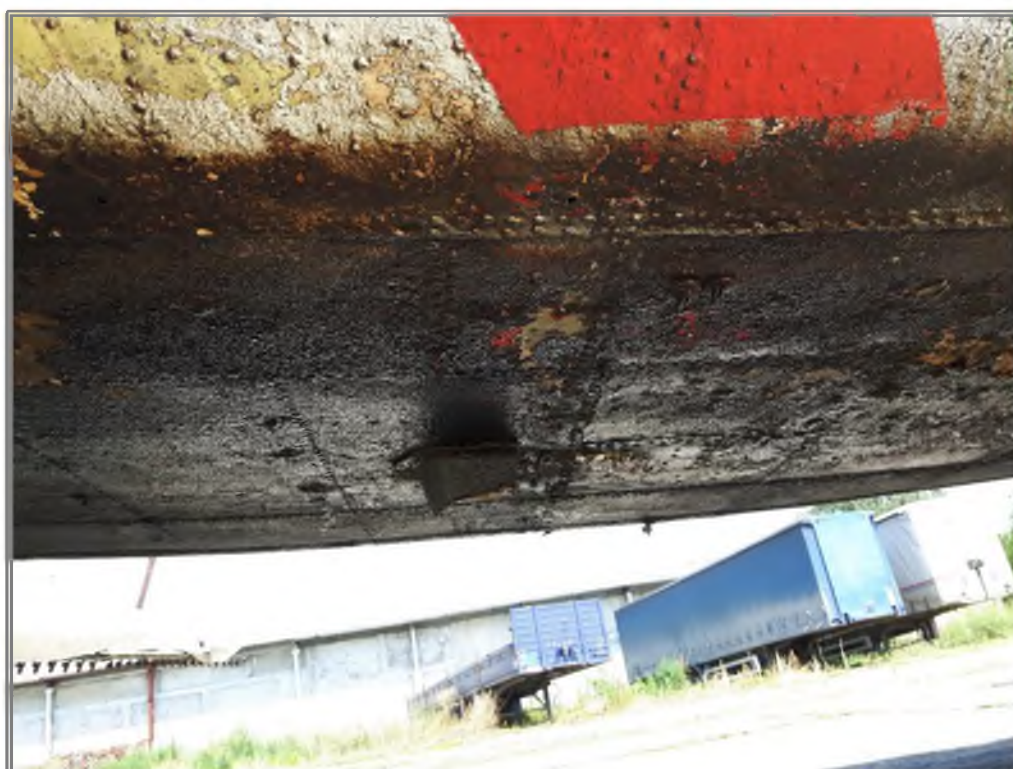
Фиг. 2.

- Разрушаване на обтекател на първата антена на радиовисотомера;
- Разрушена първа антена на радиовисотомера;

- Откъснати два отсечни клапана от системата за разпръскване на химикал от лявата страна.

Посочените повреди са показани на снимки на фиг. от 2 до 4 в Приложение 1. На фиг. 1 е показана снимка на самолета от времето преди разследваното събитие. На снимката се вижда първата антена на висотомера.

Отсечните клапани са подменени с нови непосредствено след огледа на временна летателна площадка Павликени, без това да е отразено в техническия борден дневник.
