# ОКОНЧАТЕЛЕН ДОКЛАД

разследване на авиационно произшествие, реализирано на 09.09.2016 г. с вертолет ENSTROM 480, регистрационни знаци LZ-VID, в района на село Черна скала, област Кърджали, при прелитане за извършване на авиохимически работи.

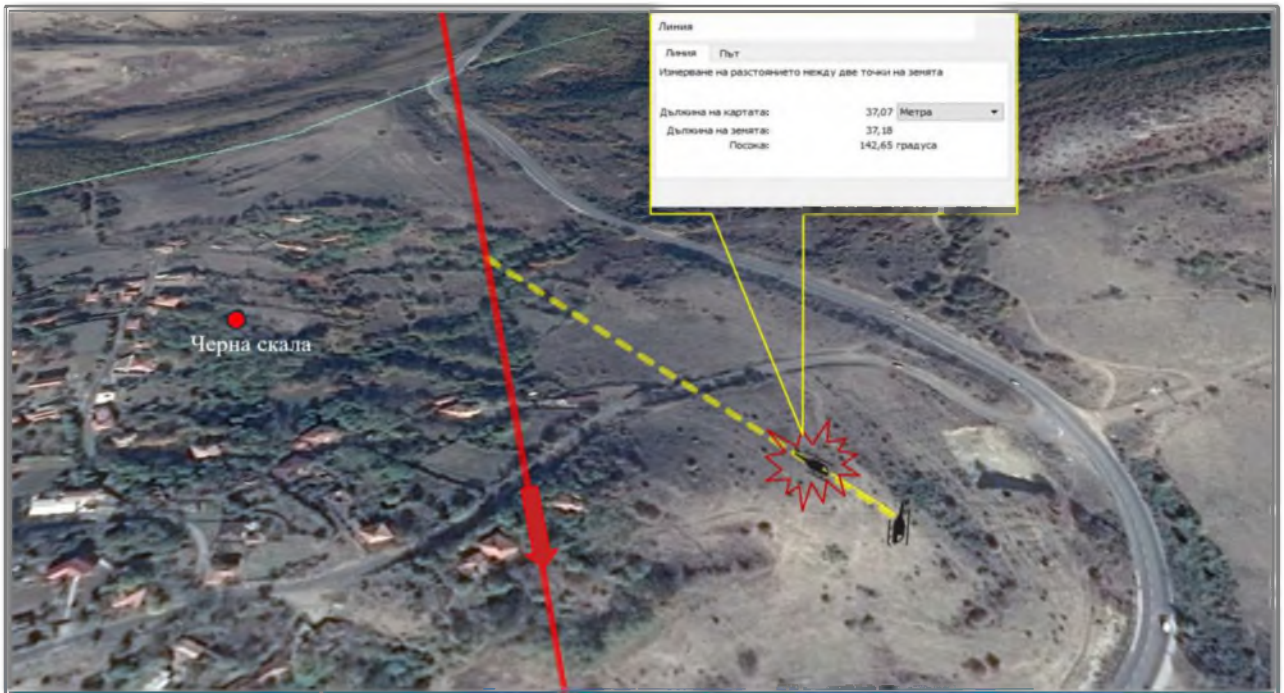
Фиг.2

и при приземяването направлението по земната повърхност е 143°. Снимка на местността с отбелязано мястото на събитието е показана на фиг. 2 от Приложение 1.

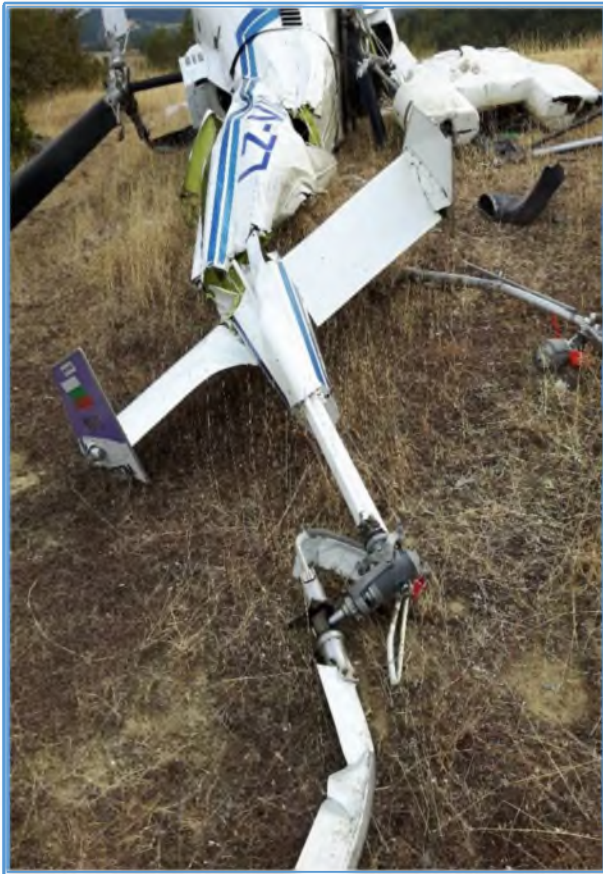
Фиг. 11

На самата начална точка, описана по-горе, има парче от вентилаторна лопатка от системата за разпръскване на химикал. На 1 m напред по посочената по-горе ос на измерване и 1,5 m в дясно от нея се разполага форсунка от системата за разпръскване на химикал. На 3,2 m от началото на следата и 0,5 m в ляво е разположено второ парче от вентилаторна лопатка от системата за разпръскване на химикал. На 2,4 m от нея и 0,1 m вдясно лежи парче от резервоара за пръскане, а на 2 m вляво – щанга с парче от резервоар. На 3,2 m от него по оста на измерване се разполагат парчета от стъкла от кабината и антифони (фиг. 4 от Приложение 1). На 1,4 m по оста и 0,7 m в дясно лежи микронера от системата за разпръскване, като по цялата тази дължина са разположени парчета от остъкленията. На 2,5 m по посока и 0,5 m в дясно са филтри от системата за разпръскване. На 3,4 m от тях по посока на траекторията се разполагат дясна врата, челната част на остъкленията на кабината и GPS, могат да се видят на фиг. 6 от Приложение 1. В ляво от тях на разстояние 2,5 m се разполагат парчета от остъкление и изпаднали надписи от пилотската кабина. На 2,8 m по посока и на 6,2 m в ляво е разположена пилотска седалка и компас. На 1 m по посока и 4,6 m в ляво лежи торбичка със запалки. На 1 m по посока и 4 m в ляво са документи от вертолета и раница с лични вещи, фиг. 7 от Приложение 1. На 1 m по посока и 1,5 m в ляво в храст се разполага комплект слушалки. На 4,5 m по траекторията се разполагат парче от дясната ска на вертолета и тетрадка дневник на пилота, фиг. 8 от Приложение 1. На 3,6 m по посока се разполагат отломки от системата за разпръскване, парчета от лявата рама, в ляво и дясно парчета от остъкленията на кабината, фиг. 9 от Приложение 1. По нататък до средата на задната рама на долната страна на тялото на вертолета разстоянието е 6,1 m. Тялото на вертолета е силно деформирано, но е запазено като една цяла отломка (фиг. 10 и фиг. 11 от Приложение 1).

- разрушен е опашния винт и възела (редуктора) за закрепването му;
- задната греда е разкъсана на две части в равнината на закрепване на опашния стабилизатор, който е деформиран (фиг. 11 от Приложение 1);
- силно са деформирани опашната греда и вала за предаване на въртящия момент към опашния винт;
- едната лопата на носещия винт е огъната и лежи под тялото, другите две лопати са деформирани (фиг. 12 и фиг. 13 от Приложение 1);
- цялостно е разрушена кабина, като лявата врата е на половин метър пред тялото (фиг. 14 от Приложение 1);
- приборното табло е изкъртено от мястото на захващане, но приборите са останали в леглата си, показанията на същите съответстват на тези при изключено захранване (фиг. 15 от Приложение 1);
- лостът за управление на вертолета е под откъснатия под;

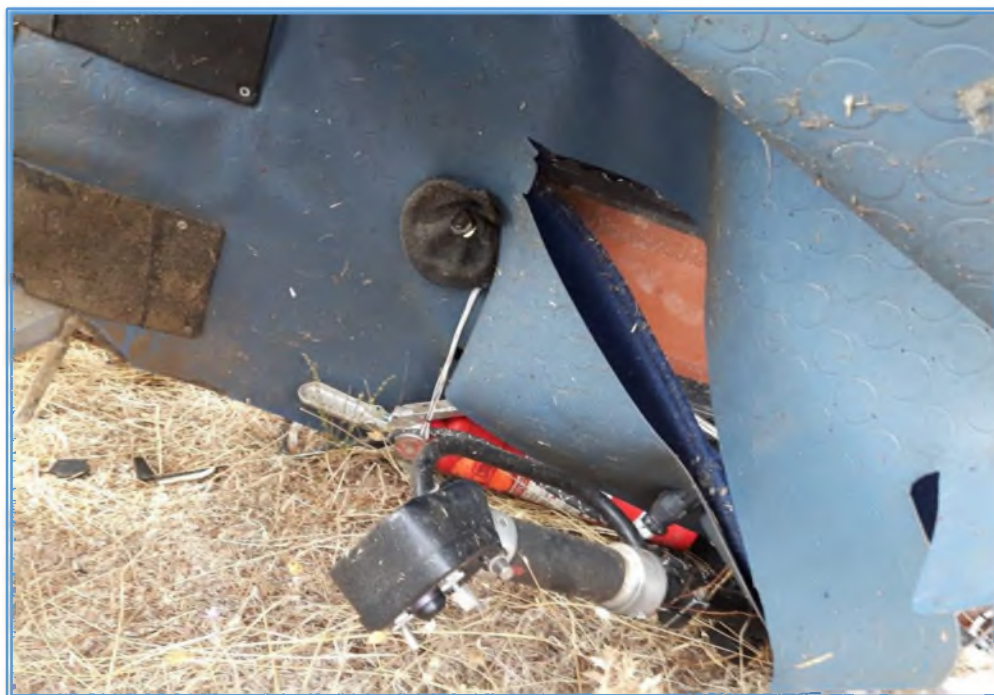
Фиг. 16

- лостът „стъпка газ“ под пода е откъснат от мястото си (фиг. 16 от Приложение 1);
- наличното на масло в масления резервоар е около  $\frac{3}{4}$  от обема;
- изпаднала е изпускателната тръба на двигателя (фиг. 17, Приложение 1);
- свободната турбина се върти, по лопатките на последната степен не са забелязани видими поражения (фиг. 18 от Приложение 1).

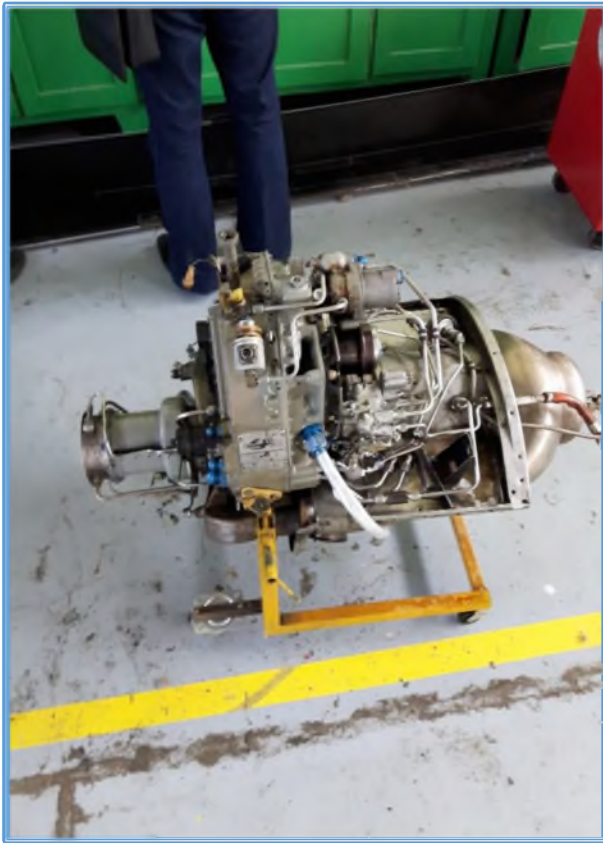
Фиг. 19

Двигателят е свален и поставен на станок, както е показано на фиг. 19 и фиг. 20 от Приложение 1. По горната повърхност на двигателя липсват видими повреди и разрушаване на агрегати и тръбопроводи. От долната страна силно е деформиран фланецът към изходната тръба. Валът на редуктора на двигателя се върти и в редуктора има масло, което се забелязва в контролния прозорец (фиг. 22 от Приложение 1). В източено от редуктора масло не се забелязват механически примеси и стружки. Не се забелязват видими деформации по входното устройство на компресора и по лопатките на първото стъпало (фиг. 21 от Приложение 1). Валът на турбокомпресорната част на двигателя не се върти.

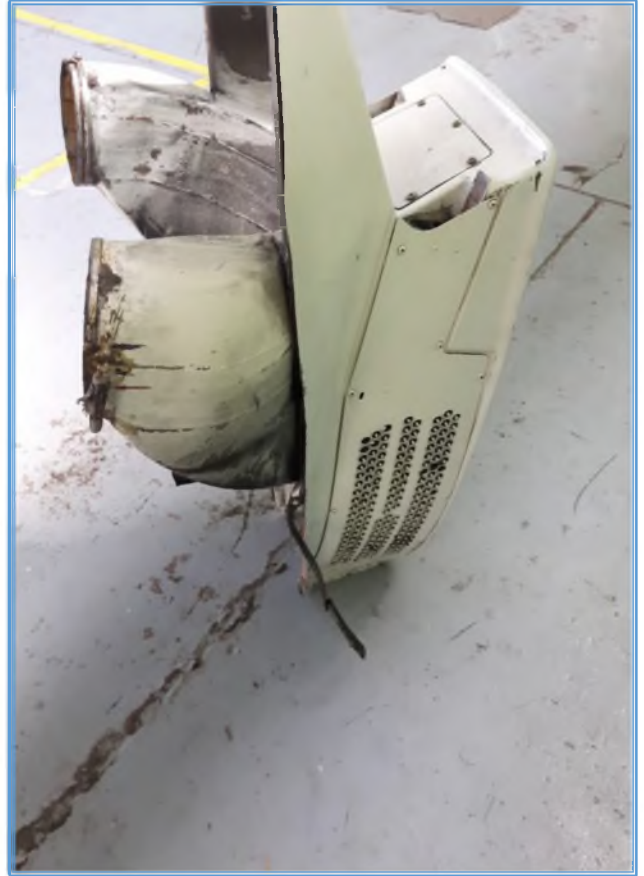
Фиг. 30

Проверени са въздухозаборниците на вертолета и въздухопроводящите канали към входното устройство на двигателя (фиг. 30). Не са забелязани разрушения или наличие на препятствия по въздушния тракт, които биха могли да нарушат нормалната работа на двигателя.

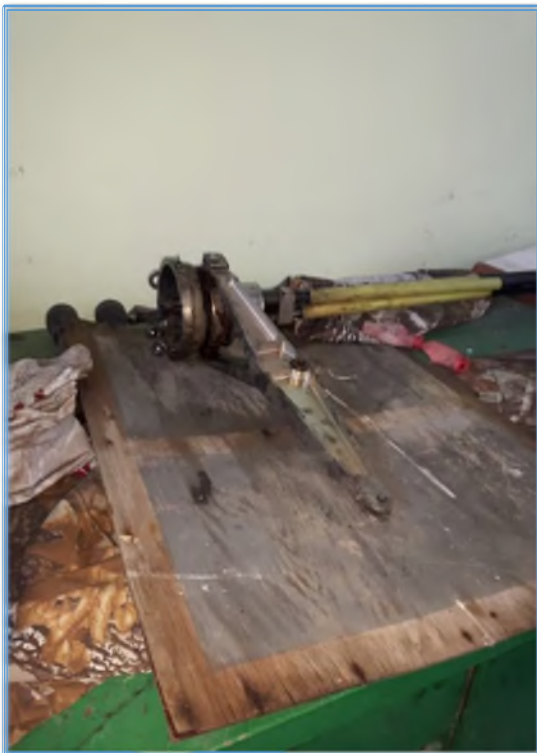
Фиг. 31

Извършен е оглед на компоненти от веригата за управление на вертолета като лоста за управление, предавателни щанги люлки (фиг. 31 и 32 от Приложение 1). Не са забелязани разрушения не типични за такива, получени от удара в земната повърхност. По обяснения на пилота вертолетът не е губил управление по който и да е от каналите до момента на удара.
