ОКОНЧАТЕЛЕН ДОКЛАД

разследване на сериозен инцидент, реализиран на 30 Юни 2017 г., свързан със сблъсък на самолет AIRBUS A321-211, регистрационни знаци D-AIAC, с птица в контролираното въздушно пространство на Република България.

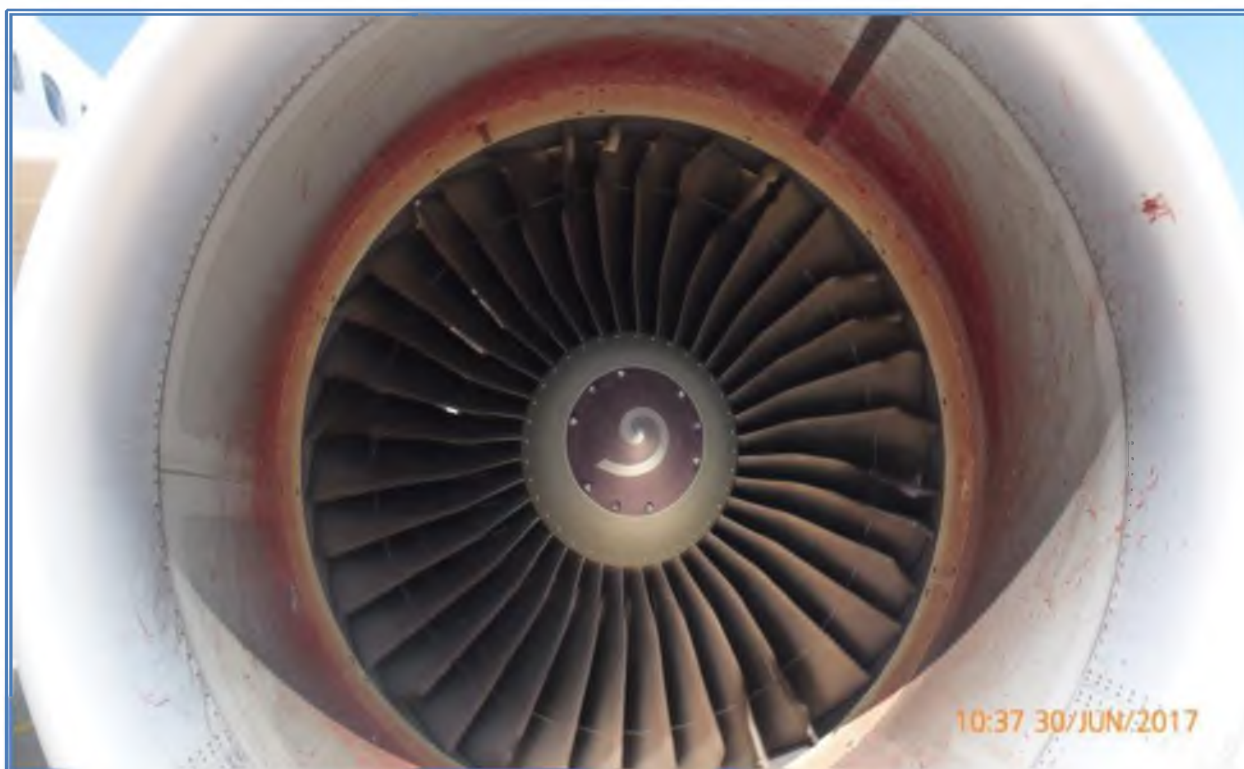
Фиг. 3

При огледа беше констатирано, че всички повреди са локализирани по гондолата на левия двигател, в областта на входното устройство и вентилатора на двигателя.

По вътрешната повърхност на входното устройство на двигател № 1, по цялата окръжност, има следи от кръв, вероятно от удар с голяма птица (виж фиг.3). На места се забелязват пробойни по вътрешната обшивка и нарушаване на клетките на сотовите панели, от които е изградено входното устройство. Има видими деформации и разкъсвания по 26 (двадесет и шест) лопатки от работното колело на вентилатора.

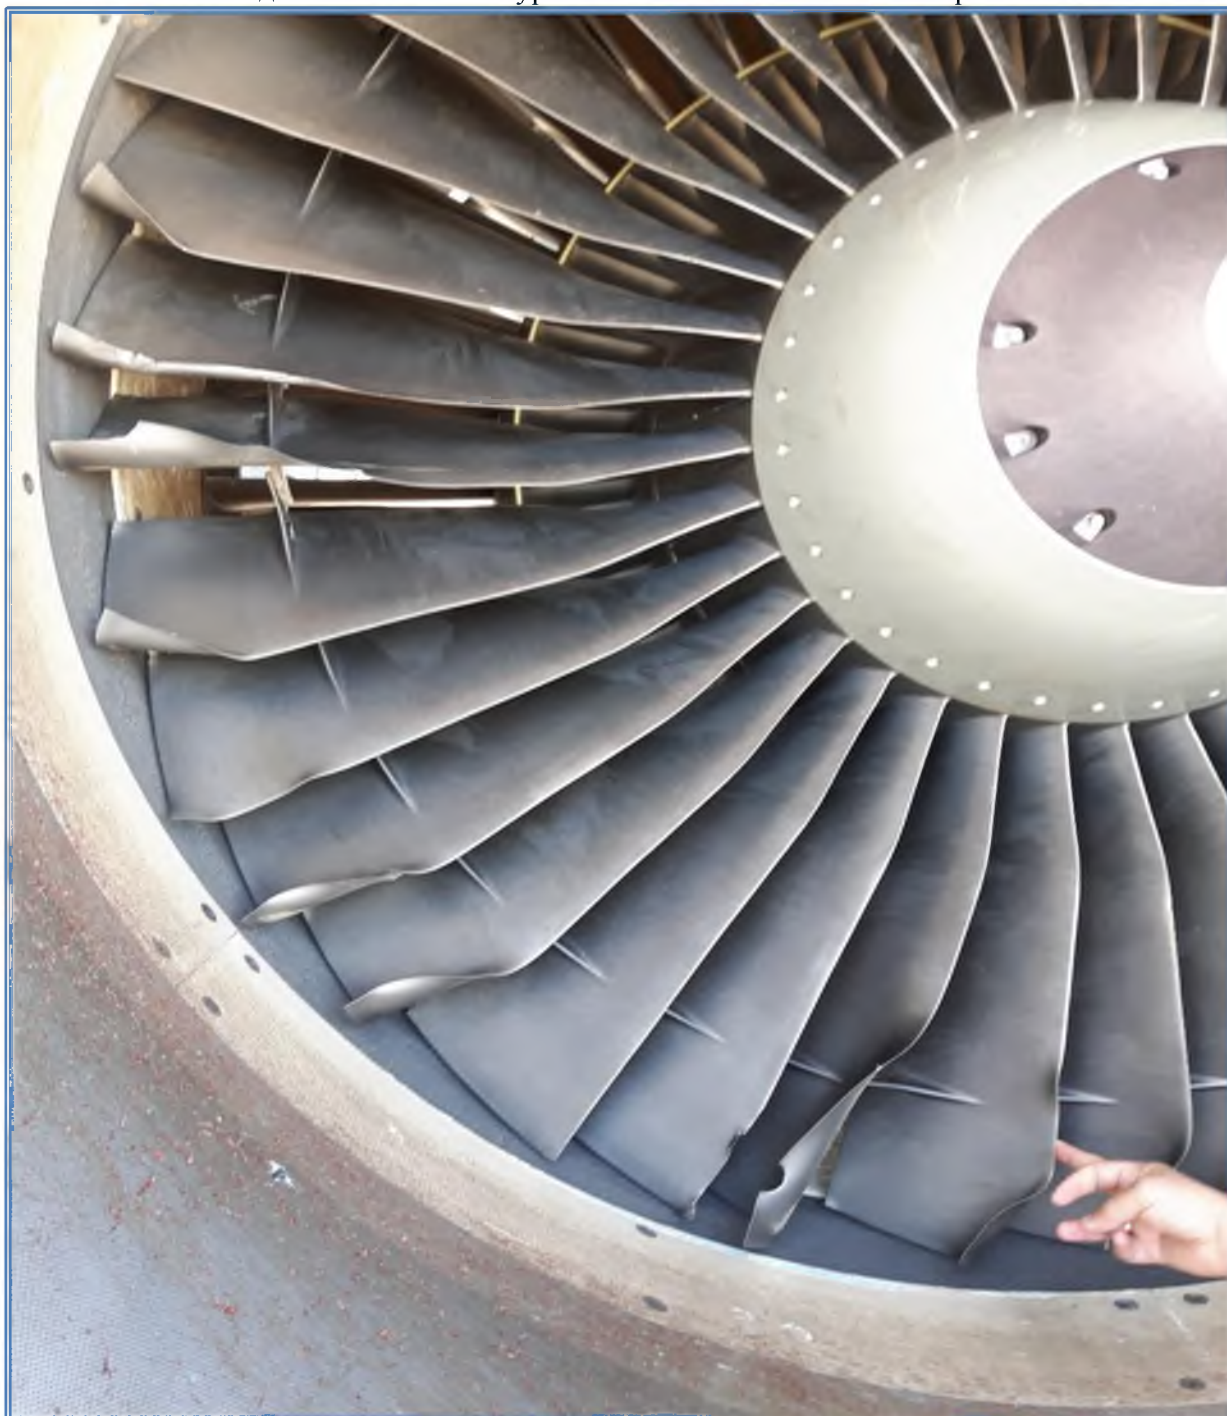
Фиг. 4

Повечето от тези деформации и разкъсвания са разположени по периферията на лопатките (виж фиг.4). Има повреди по покритието, нанесено по вътрешната повърхност на външния неподвижен венец на вентилатора. Не се забелязват повреди и деформации по външната обшивка на мотогондолата и по обшивката на пилон за закрепване на гондолата. Не се забелязват повреди и деформации и по външния и вътрешен контур на изходното

устройство на двигателя . Има повредени лопатки от изправящия апарат на втория контур на вентилатора. Поради труден достъп е трудно да се установи броя на повредените лопатки. Роторът на вентилатора се върти свободно не само на ръка, но и от вятъра. По лопатките на последното стъпало на турбината не се забелязват неизправности.
