ОКОНЧАТЕЛЕН ДОКЛАД

разследване на сериозен инцидент реализиран на 17.09.2017 г. със самолет МХР140 с регистрационни знаци YU-A019, при кацане на летателна площадка „Сливница“.

2018 г.

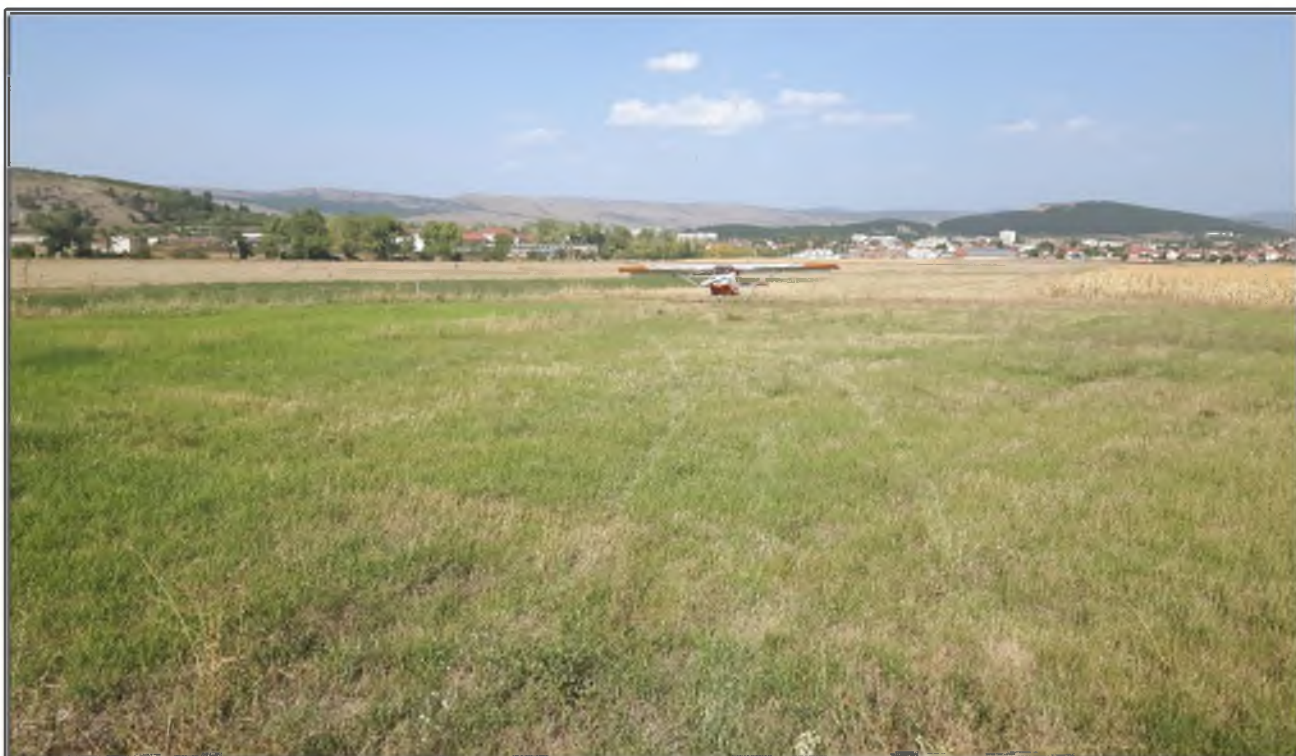
Фиг. 1.

На снимките на фиг. 1 от Приложение 1 самолетът е показан на мястото на окончателното му установяване, завъртян на 180°.

Периферната ограда на летището е в състояние, което затруднява изпълнението на нейната основна функция по възпрепятстване проникването на територията на летателното поле. Това се вижда на фиг. 1, 5, 6, 7 и 16 от Приложение 1.

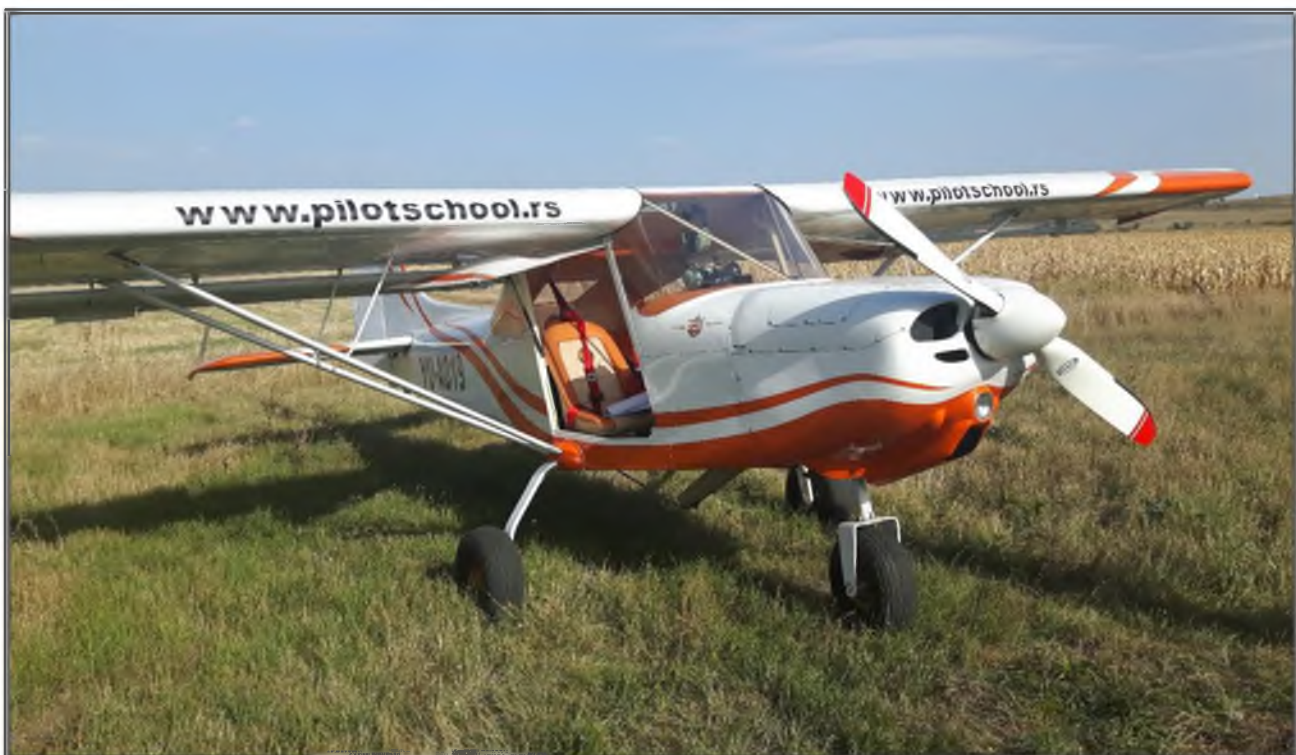
Фиг. 2.

При извършения оглед от комисията за разследване във връзка с безопасността се установи, че самолетът е получил леки повреди, показани на фигури от 2 до 15 в Приложение 1. Тези повреди включват:

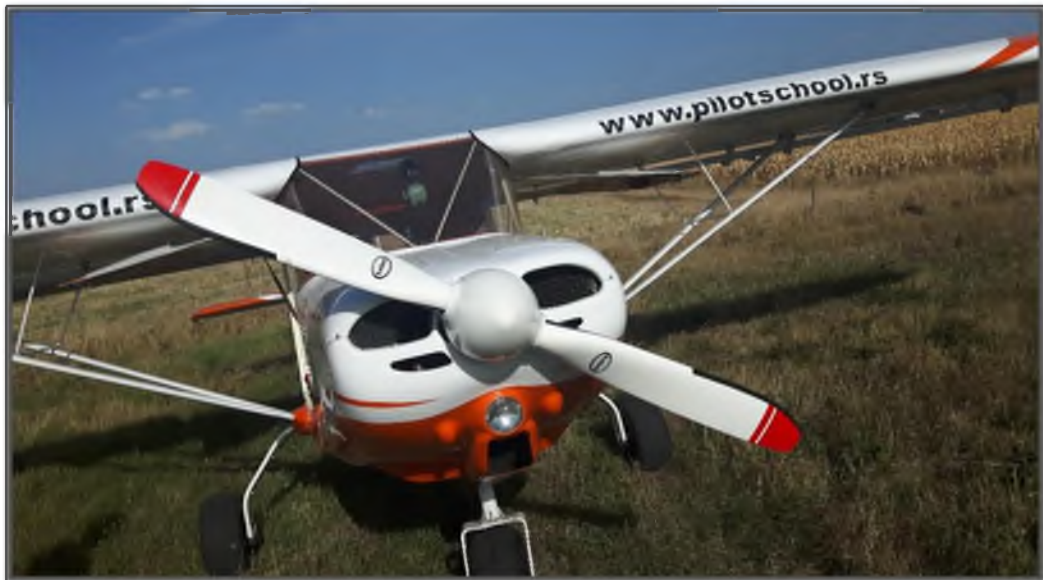
Фиг. 3.

- Повреден атакуващ ръб в периферната част на витлото, като на едната лопатка са свалени около 2 cm от същия; (фиг. 3 от Приложение 1).
- Побитости и изкорубване по дясната страна на капотажа на двигателя; (фиг. 2 от Приложение 1).
- Нарушаване на лаковото покритие и драскотини по горния капак на капотажа на двигателя; (фиг. 3 и 5 от Приложение 1).
- Деформирана рамка на колелото на носовата стойка на колесника; (фиг. 12 от Приложение 1).
- Деформация по вилката за управление на носовото колело.
- Драскотини и пукнатини по челното стъкло на остъклението на кабината; (фиг. 4 и 5 от Приложение 1).
- Теч на спирачна течност от спирачния пакет на дясното основно колело (фиг. 14 и 15 на Приложение 1).
- Деформации по подкоса на лявото полукрило; (фиг. 6 от Приложение 1).
- Побитости по атакуващия ръб на предкрилката на лявото полукрило; (фиг. 4 и 7 от Приложение 1).

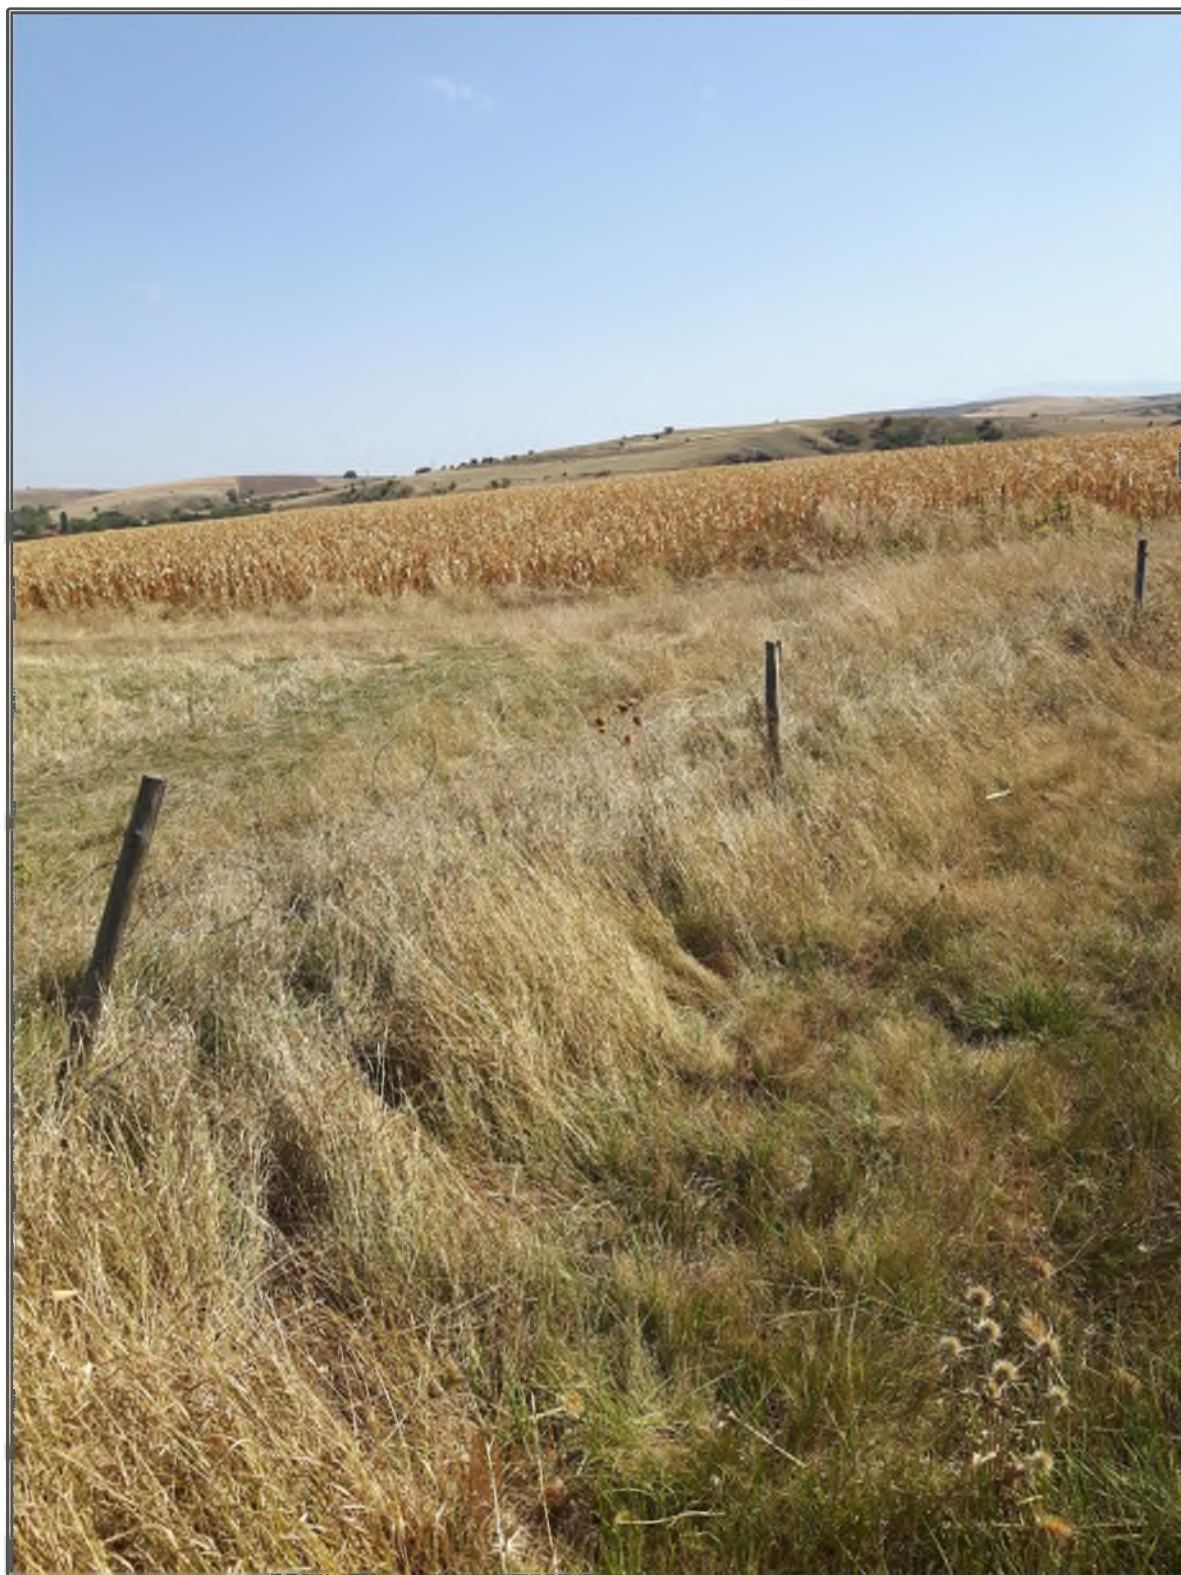
Фиг. 16.

Краят на ПИК 08 се намира на 60 m от периметровата ограда на летателната площадка. На фиг. 16 е показана снимка на оградата на мястото на спиране на самолета.
