ОКОНЧАТЕЛЕН ДОКЛАД

разследване на авиационно произшествие със самолет PZL M18 “DROMADER”, регистрационни знаци LZ-8012, експлоатиран от авиационен оператор „ЕМИ ЕР“ ЕООД, реализирано на 06.07.2018 г. в землището на село Мало Конаре, област Пазарджик.

2019 г.

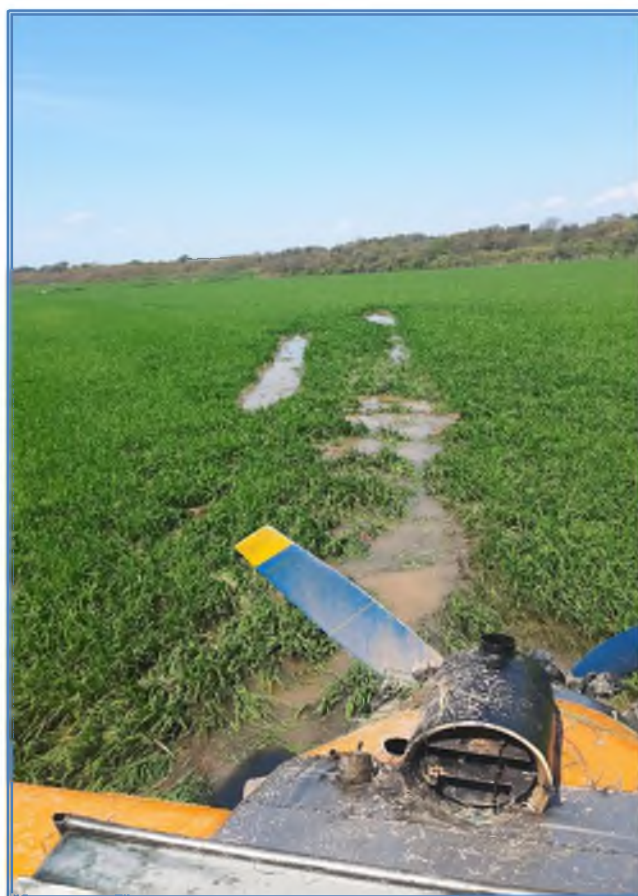
Фиг. 2

Самолетът извършва АХР на оризови ниви от около 300 дка в землището на село Мало Конаре. ВС излита за 19 полет от летателна площадка „Цалапица“. По време на последния подход към обработваемия участък на височина 30...35 m двигателя се самоизключва и пилотът изпълнява принудително кацане в оризовите насаждения. Координатите на точката в която опира самолетът са 42°12'36.55"N и 024° 29' 36.18"E и в направление 228° се плъзга 25...30 m след което капотира. Мястото на окончателното спиране е с координати 42°12'35.80"N и 24°29'35.28"E, фиг. 1 от Приложение 1. Около зоната на установяване на самолета не се забелязва разлив на петролни продукти, фиг.2 от Приложение 1.

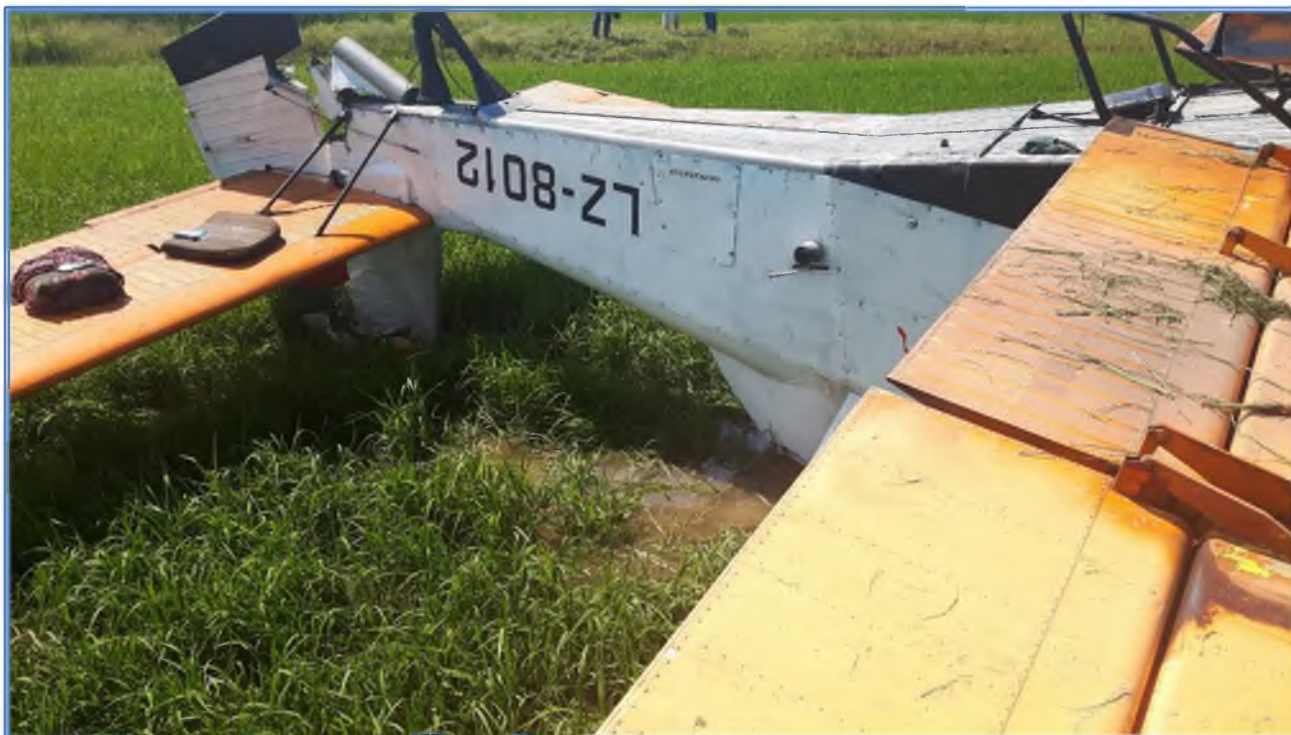
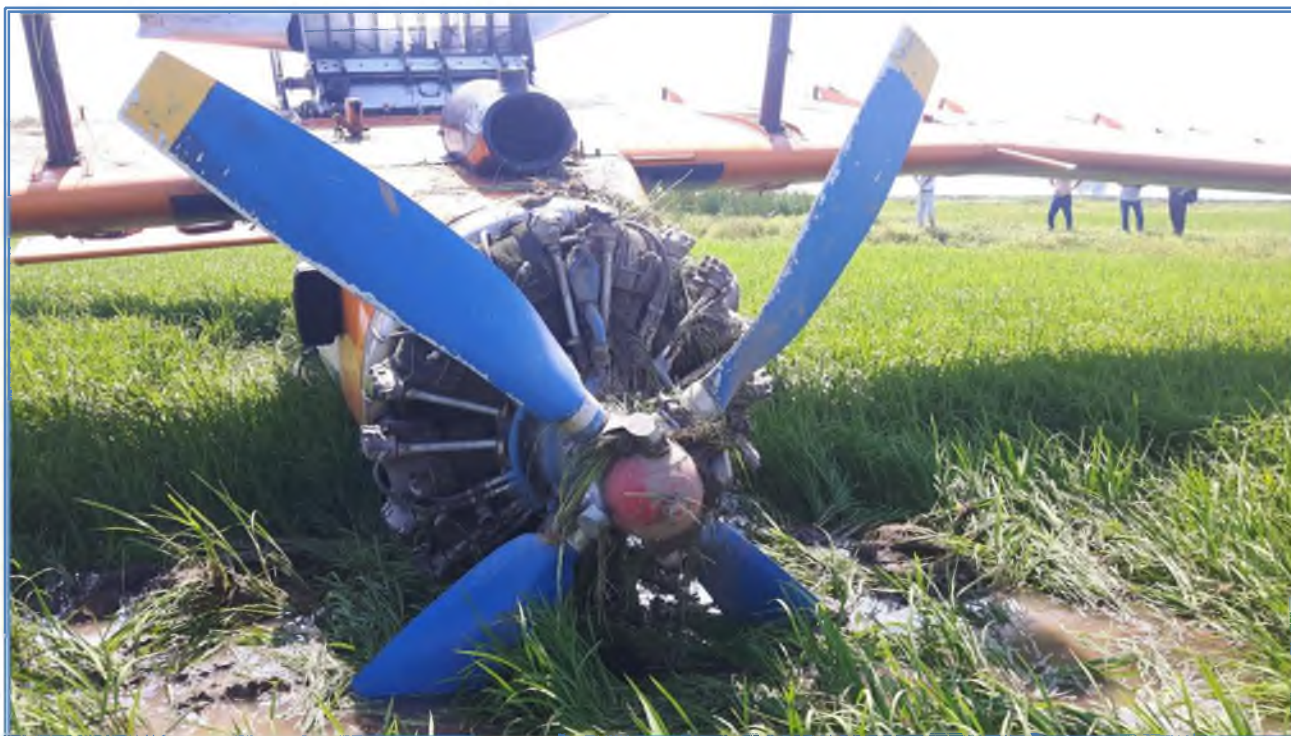
Фиг.3

Детайлен оглед на ВС на мястото на реализиране на събитието не е извършен тъй като самолетът е затънал на около 0,5 m във водата и тинята на оризовата нива (фиг. 3 и фиг. 4 от Приложение 1). След извършване и на допълнителен оглед след преместването на останките на самолета на летателна площадка Цалапица бяха установени повреди по:

Детайлен оглед на ВС на мястото на реализиране на събитието не е извършен тъй като самолетът е затънал на около 0,5 m във водата на оризовата нива фиг. 3 и фиг. 4 от Приложение 1. На фиг.5 е показана наводнената кабина, на приборната дъска се вижда часовника на самолета, който към момента на правене на снимката работи.

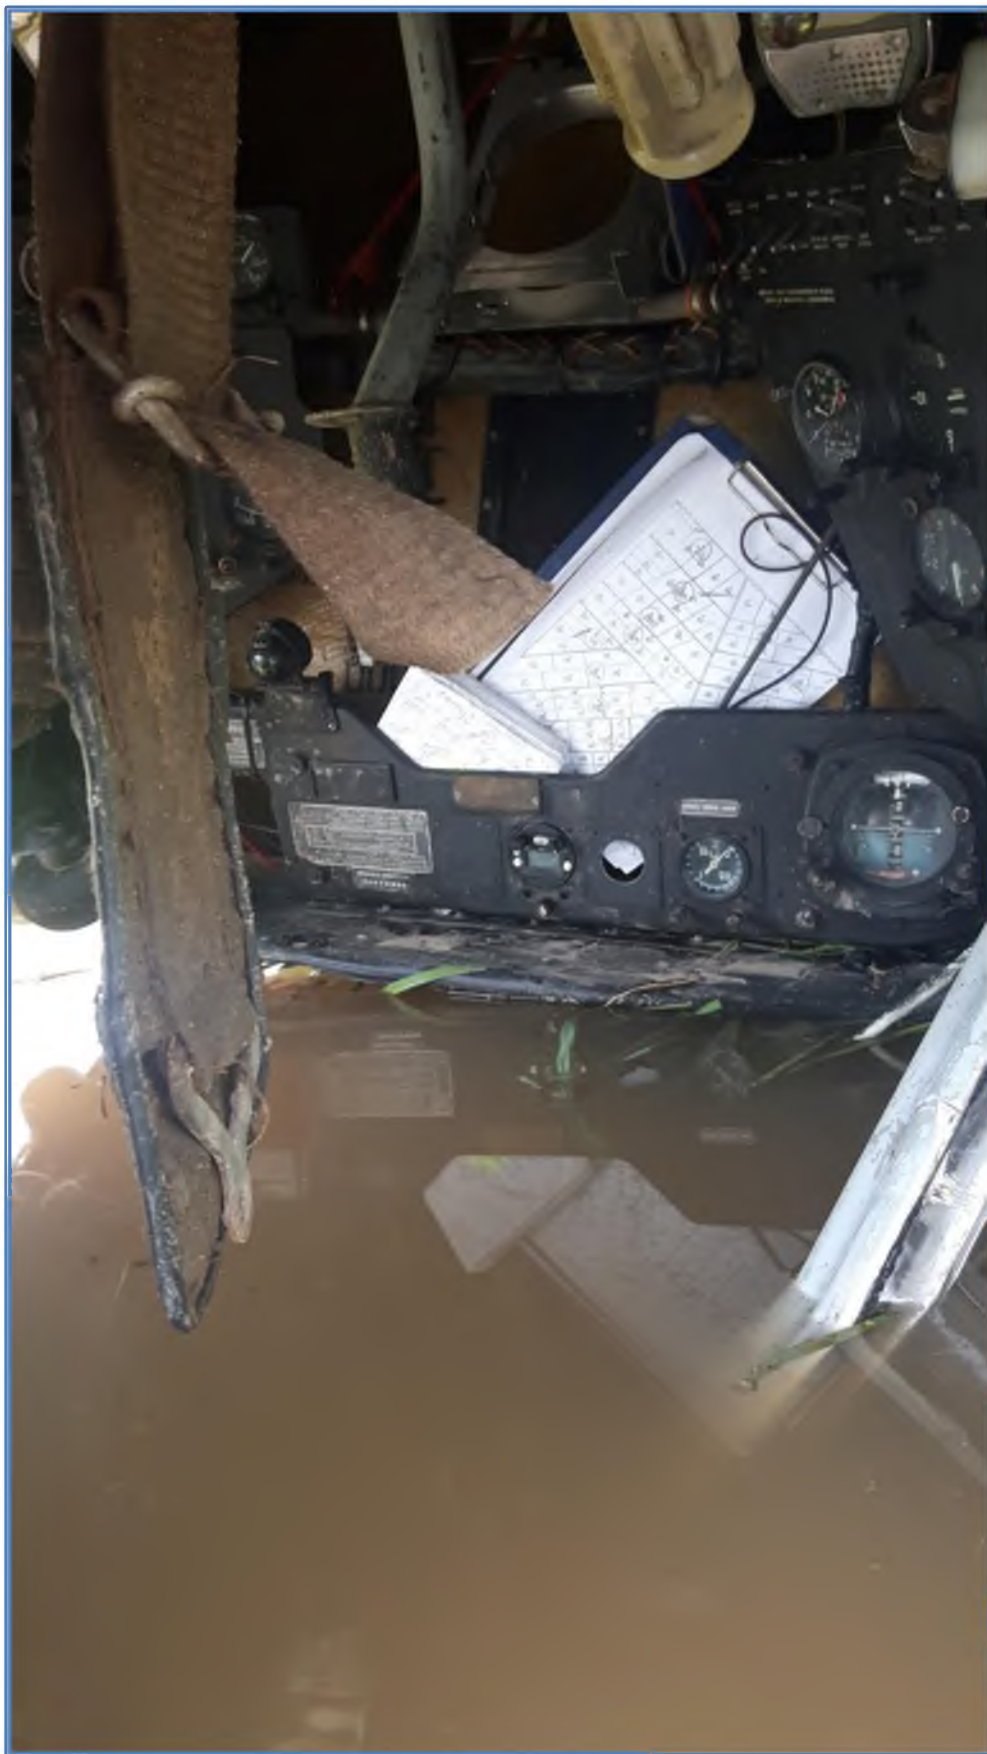
Фиг. 5.

- Кабината е наводнена и частично запълнена с тиня (фиг. 5 от Приложение 1).

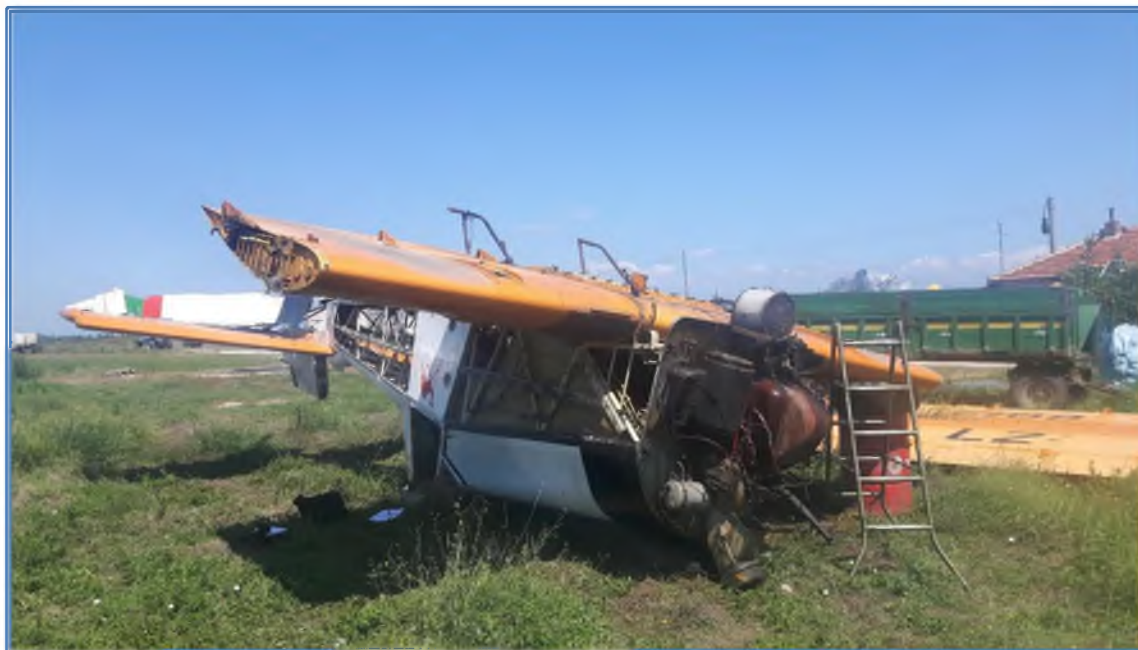
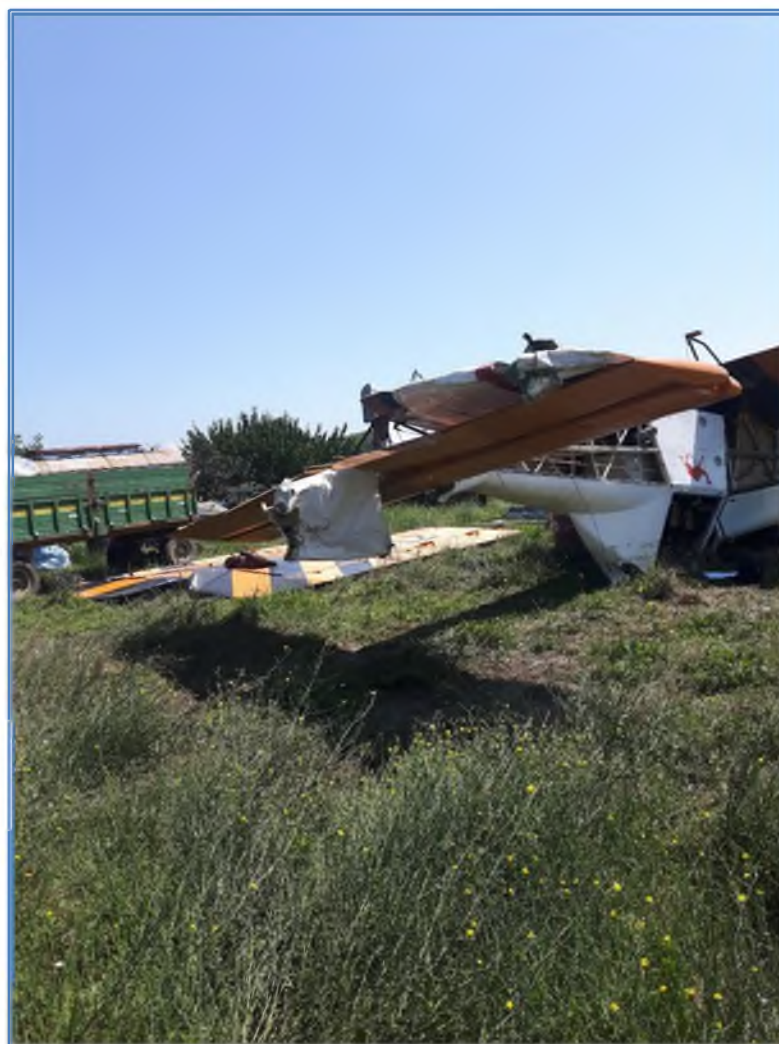
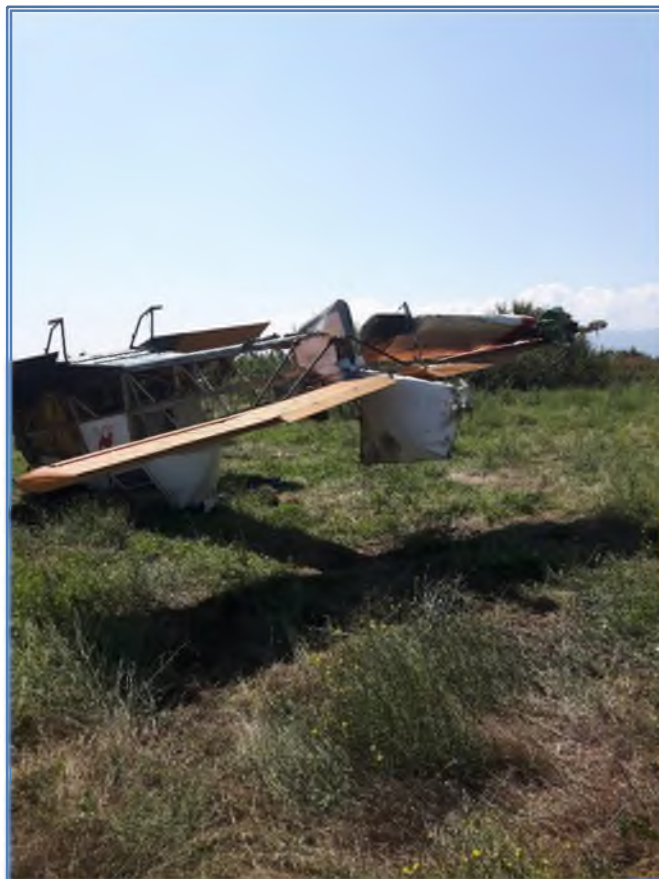
Фиг. 1.

На фиг. 1, 2 и 3 е показан фюзелажа в поглед отпред и отзад. Виждат се разрушения по обшивката и особено по опашните плоскости, които са напълно разрушени. Кабината на самолета е до половината запълнена с кал. Под вода са били прибори, кабели, тръбопроводи, метални и гумени. С цел изтегляне от оризището са свалени основните колесници и опашното колело. Лагерите и шарнирните съединения на същите известно време са били под вода. Отворен е разходния горивен резервоар, намиращ се в долната част на центроплана. В него няма гориво, снимката на фиг. 12 от Приложение 2. Филтърът за груба очистка на горивото, който е на изхода от този резервоар, е показан на снимката на фиг. 11. Филтърът е чист от замърсяване. При сваляне на основните горивни резервоари, които се намират в двете полукрила, показани на фиг. 4, в тях не е открито гориво. Не се забелязват следи от разлив на гориво в мястото където самолета е опрял в оризовата нива и в мястото на неговото окончателно спиране по гръб.

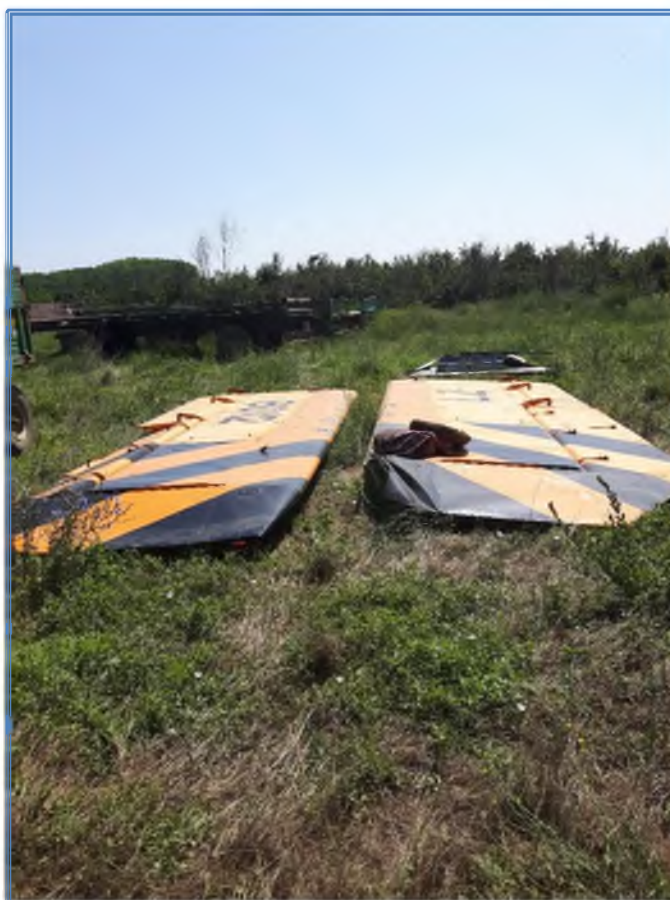
Фиг. 4.

Детайлен оглед на самолета се извърши след изваждането му от оризовите насаждения на летателна площадка Цалапица. Останките са разположени в три относително самостоятелни групи, така както е разглобен самолета на мястото на реализиране на събитието. Снимки на останките са показани на фиг. от 1 до 4 на Приложение 2.

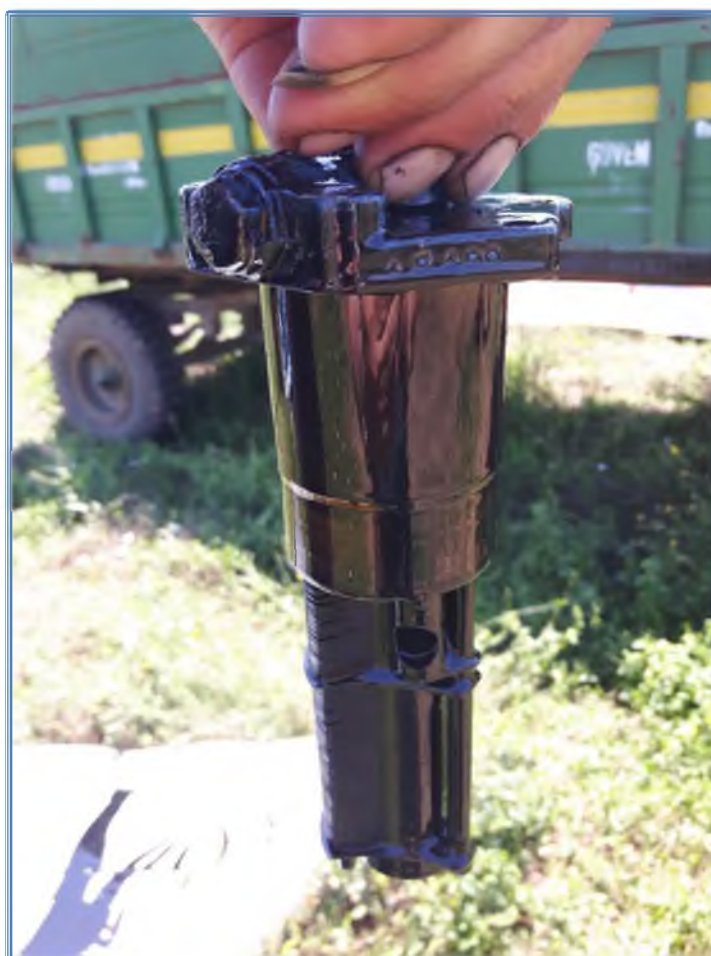
Фиг. 15.

На мястото на съхранение на останките няма възможност за извършване на разглобяване на картера на двигателя, за оценка на механическата цялост на бутално, моторната група и предавките, които служат за задвижване на помпи, магнети, генератори но проверка на маслото и масления филтър позволяват по косвен път да се съди за отсъствие на вътрешни разрушения в двигателя. Масления филтър е показан на снимка на фиг. 15 от Приложение 2.
