ОКОНЧАТЕЛЕН ДОКЛАД

от разследване на сериозен инцидент, реализиран на 16.07.2018 г. със самолет MD-82, регистрационни знаци LZ-LDM, при подход за кацане на летище Тарб – Лурд – Пиренеи, Франция

2020 г.

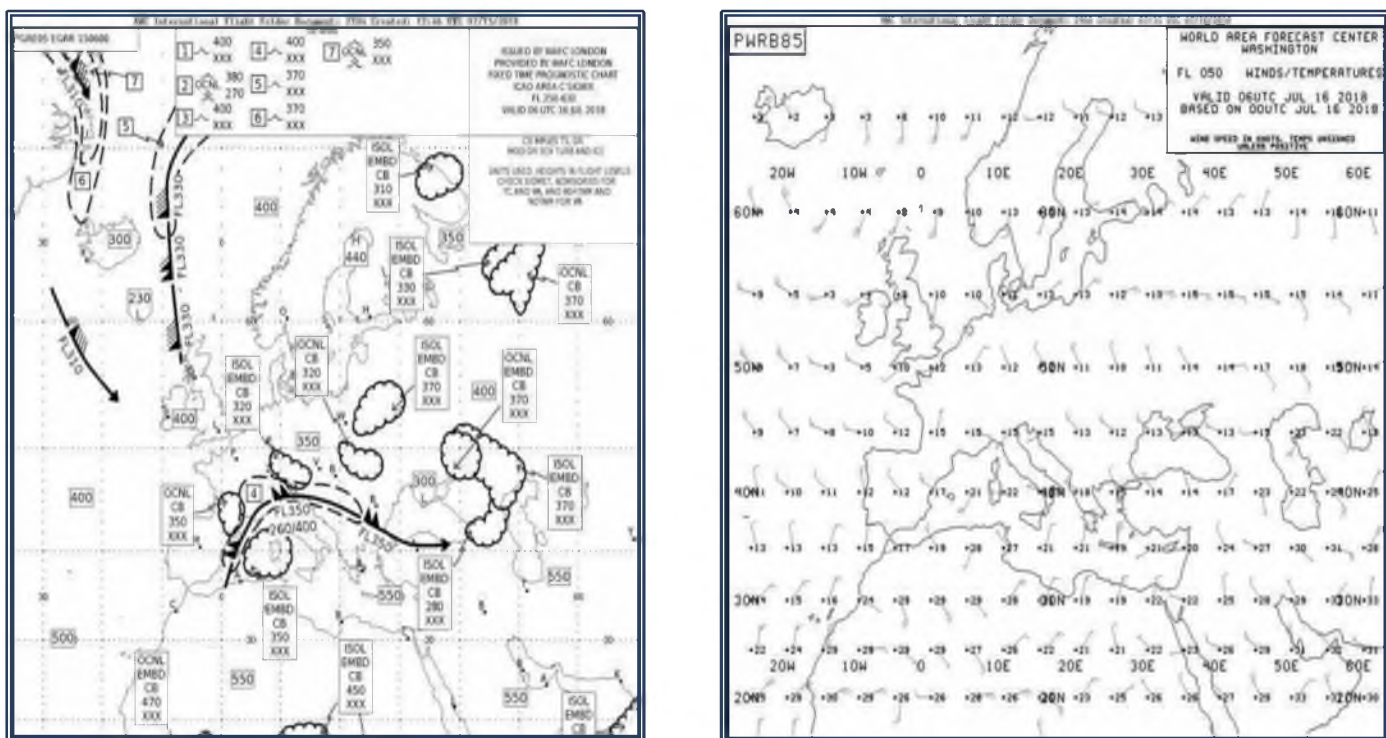
Фиг.3

Видно от информацията получена от летището, метеорологичната обстановка по време на авиационното събитие е значително усложнена:

Валежите се усилват в южната част на страната. Съобщава се за присъствие на гръмотевични бури в района на Тарб с върхови стойности при полетно ниво FL350. Силата на вятъра на полетно ниво FL50 се насочва на север със скорост около 5 kts. Следва да се отбележи, че не се вземат под внимание възможните пориви на вятъра в информацията.

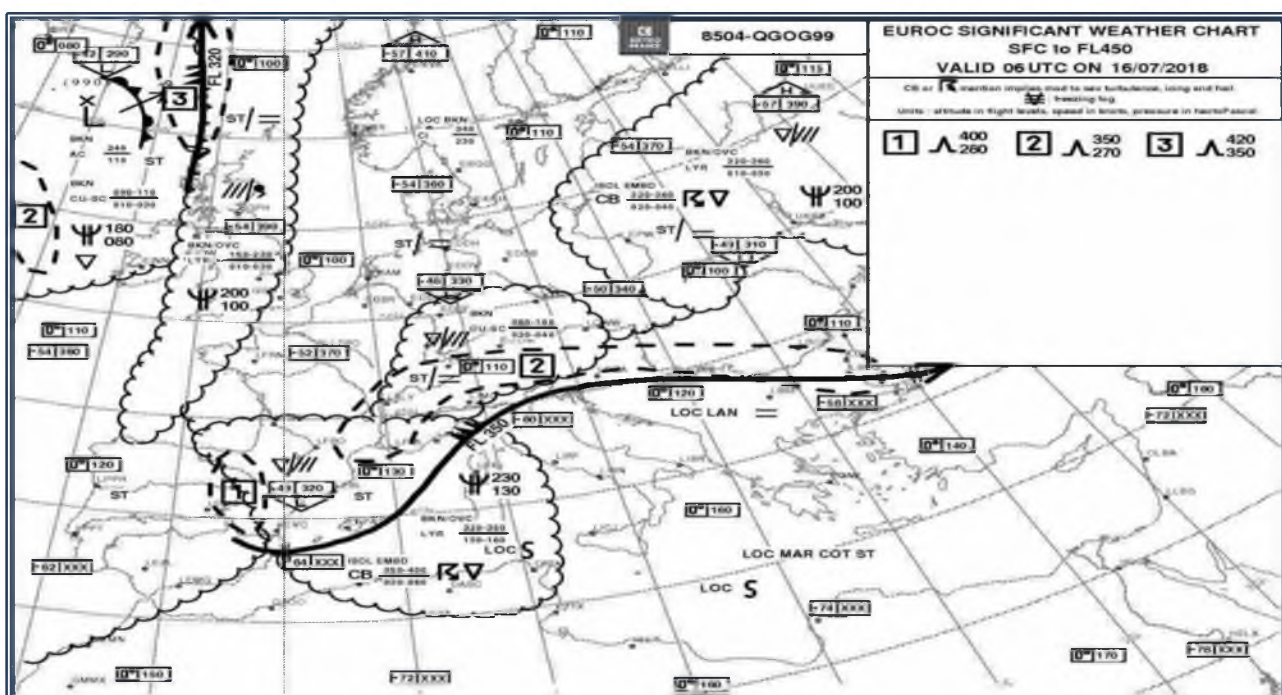
Фиг.4

Картата показва наличието на гръмотевични бури в южната част на LFBB, LFMS и част от района за полетна информация в Средиземноморския регион. Очакваните максимални стойности са между FL350 и FL400, което предполага по-развити и следователно по-интензивни бури.

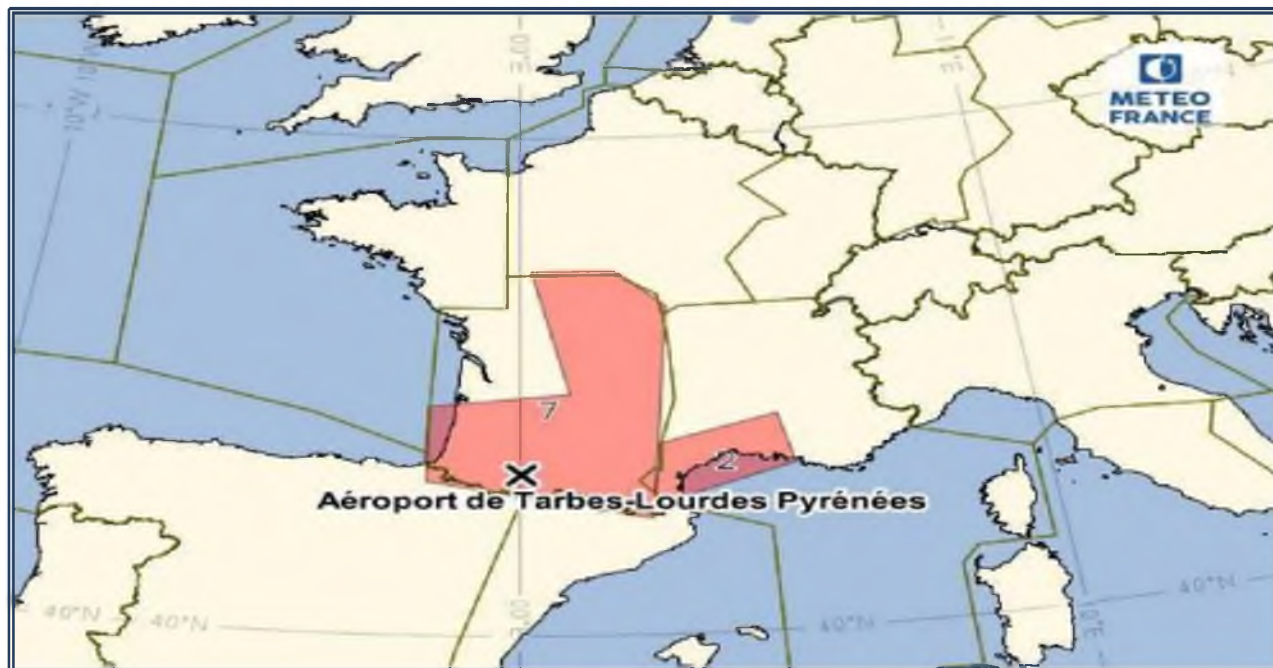
Фиг.5

Хоризонтално представяне на валидните SIGMET за Франция между 07:00 и 08:00 h UTC. Сателитното изображение (Фиг.6) прието в 07:30 h UTC показва гръмотевична дейност, разгърната на голяма площ. Мълниите в тази зона са многобройни, особено в близост до летище Тарб-Лурд-Пиренеи.

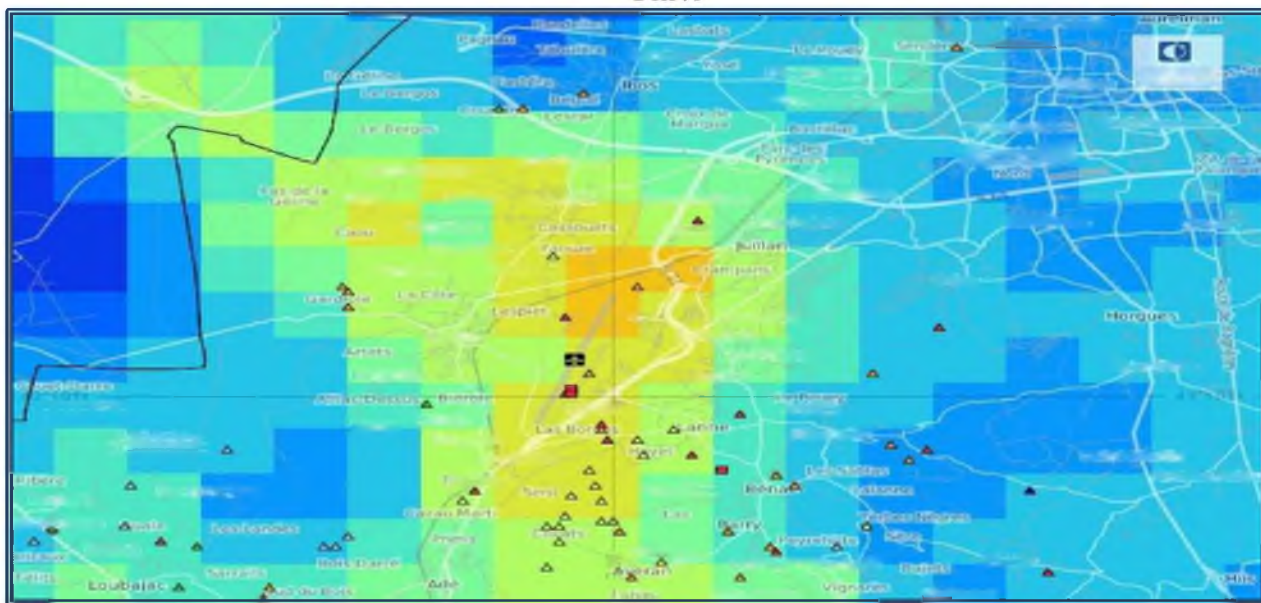
На Фиг.7 е изобразена радарно мозайката на условията (в цветна отразителна способност) с местата на мълния (оранжево-червен символ) в 07:30 h UTC.
