# ОКОНЧАТЕЛЕН ДОКЛАД

комисия за разследване на сериозен инцидент, свързан с нарушаване на сепарацията между самолет Boeing 737-800 с регистрационни знаци D-ASXP, експлоатиран от авиационен оператор Sun Express Deutschland и самолет Boeing 737-800 с регистрационни знаци OM-GTF, експлоатиран от авиационен оператор Go2Sky, реализиран на 12 август 2018 г. в контролираното въздушно пространство на Република България.

2020 г.

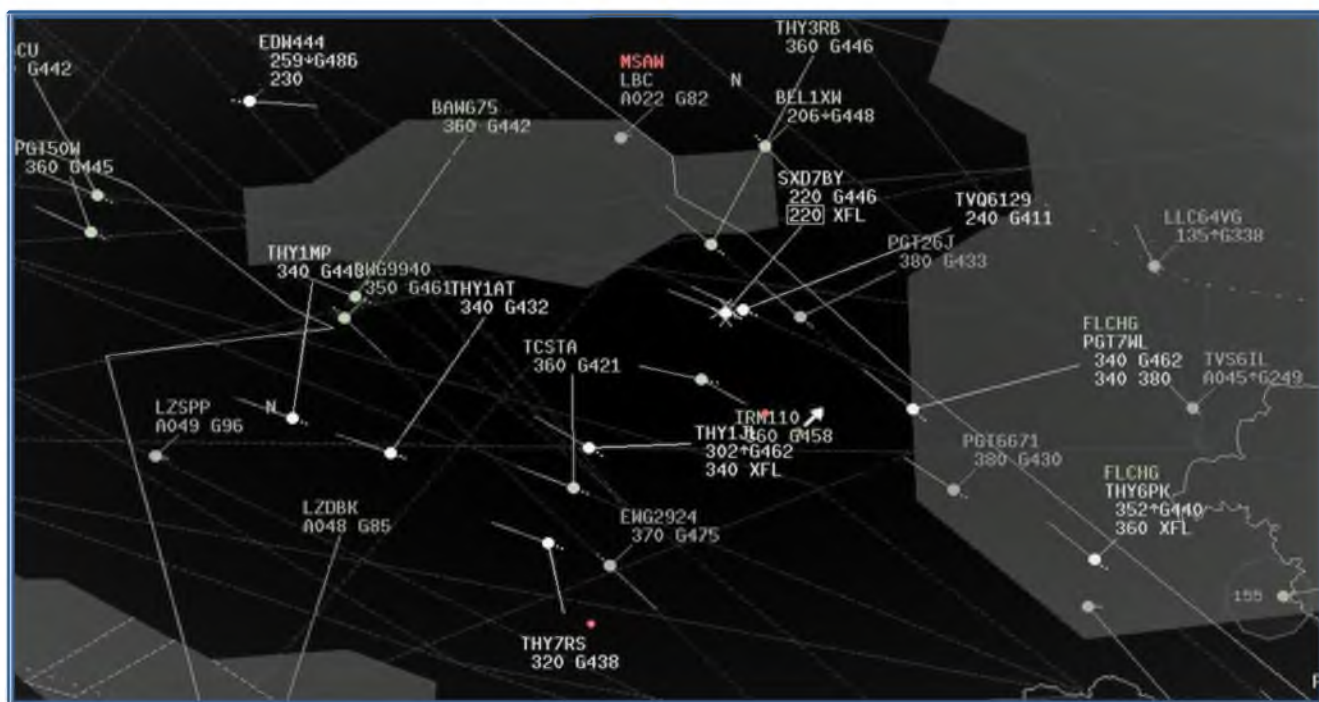
Фиг.2

В 06:41:54 h, EBC на SXD7BY извършва промени на MCP/FCU, като височината е променена на FL270 и тази информация се изпраща от борда в режим S на транспондера към АСУВД. (виж т. 2.17.4)

В 06:41:59 h на работната позиция Controller Working Position на сектор SBL, SATCAS изобразява съобщение за отклонение (визуализира жълта рамка около FL 220) в етикета на

самолет SXD7BY, предупреждавайки РП за съществуваща разлика между CFL(FL220), въведен от РП и селектираното от EBC FL270 (SAL). (Фиг.2)

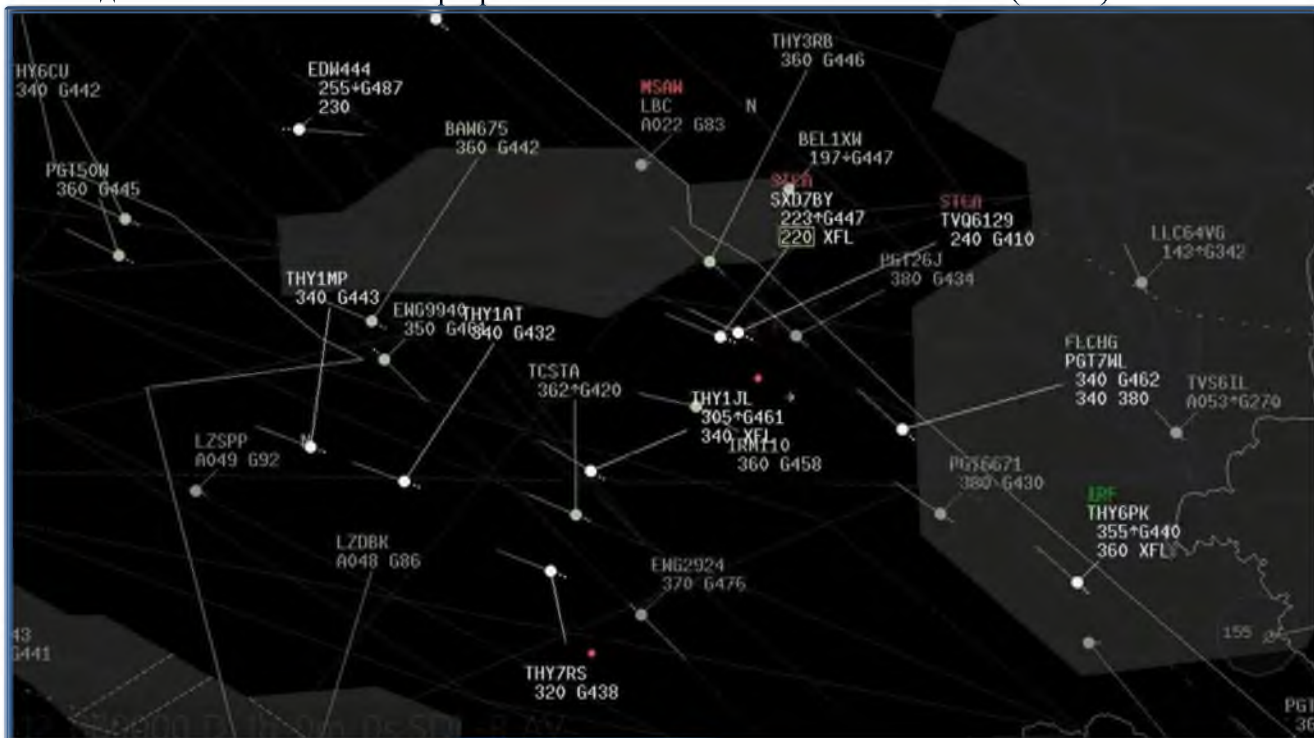
Фиг.3

В 06:42:20 h, SATCAS генерира визуална индикация в червен цвят със звуково предупреждение за краткосрочен конфликт (STCA) между самолет SXD7BY и самолет TVQ6129, което се изобразява на работната позиция на сектор SBL, като в този момент се наблюдава изпълнение на набор пресичайки FL223 от EBC на SXD7BY. (Фиг.3)

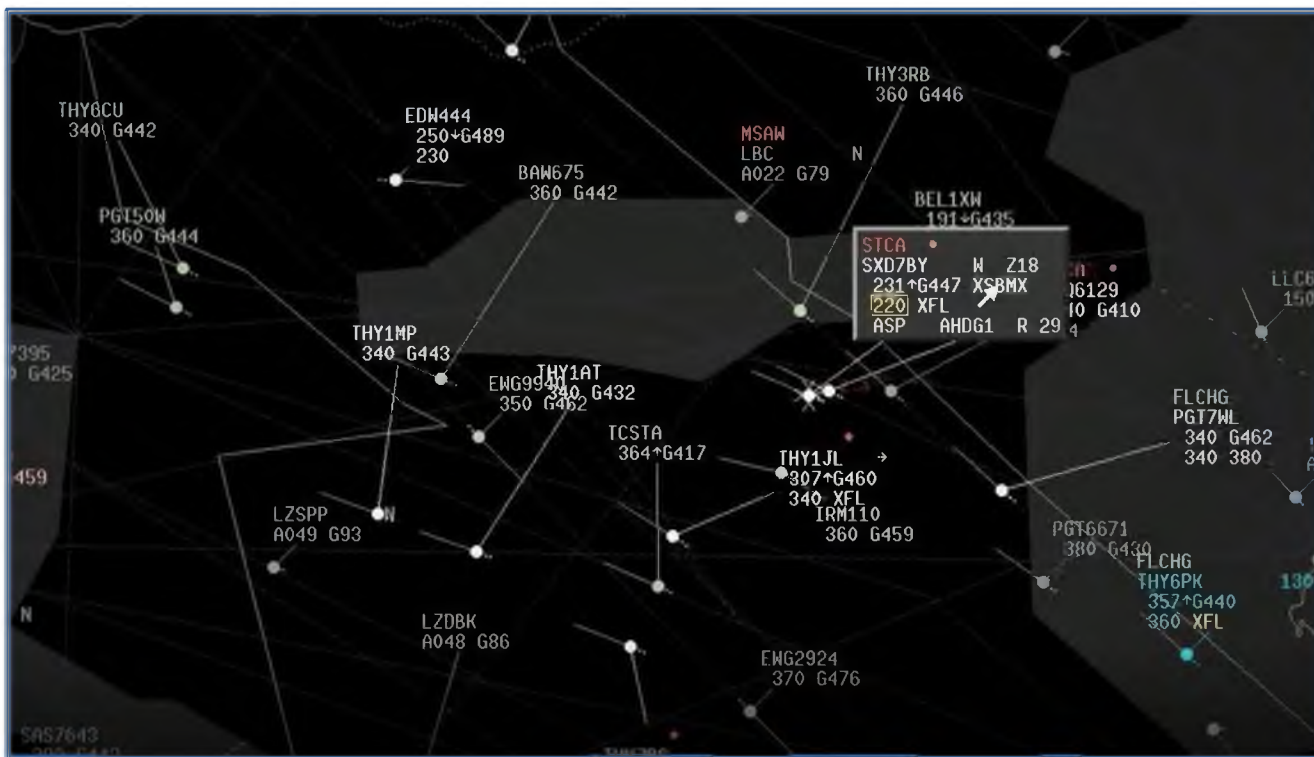
Фиг.4

В 06:42:33 h е нарушена вертикална сепарация между самолет SXD7BY и самолет TVQ6129. (Фиг.4)

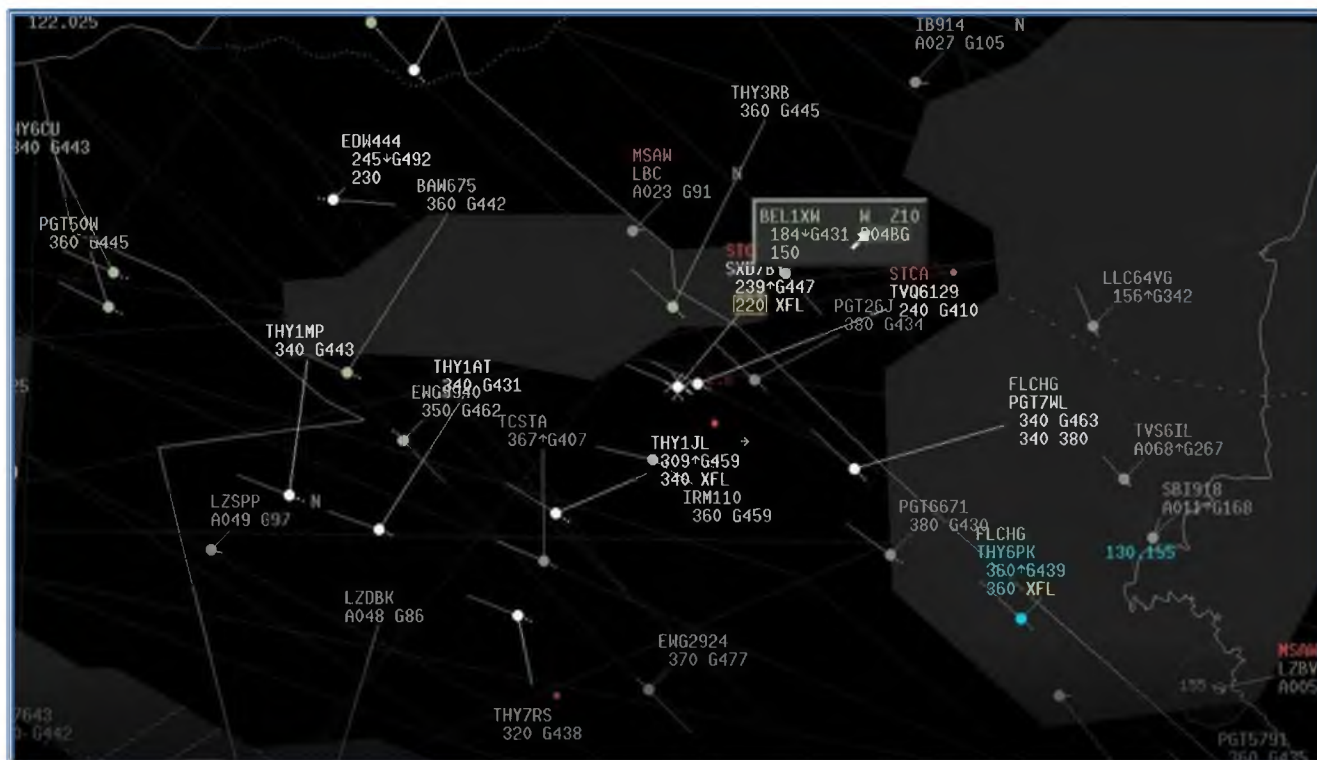
Фиг.5

Най-близката точка на сближение е настъпила в 06:42:49 h. Горизонталното отстояние между двете ВС е 2,6 nm, а вертикалното – 0 ft. (Фиг.5)
