ОКОНЧАТЕЛЕН ДОКЛАД

разследване на авиационно произшествие при излитане от летателна площадка Ихтиман, реализирано на 26.05.2019 г. със самолет PIPISTREL VIRUS SW100, регистрационни знаци I-C721, управляван от пилот-собственик.

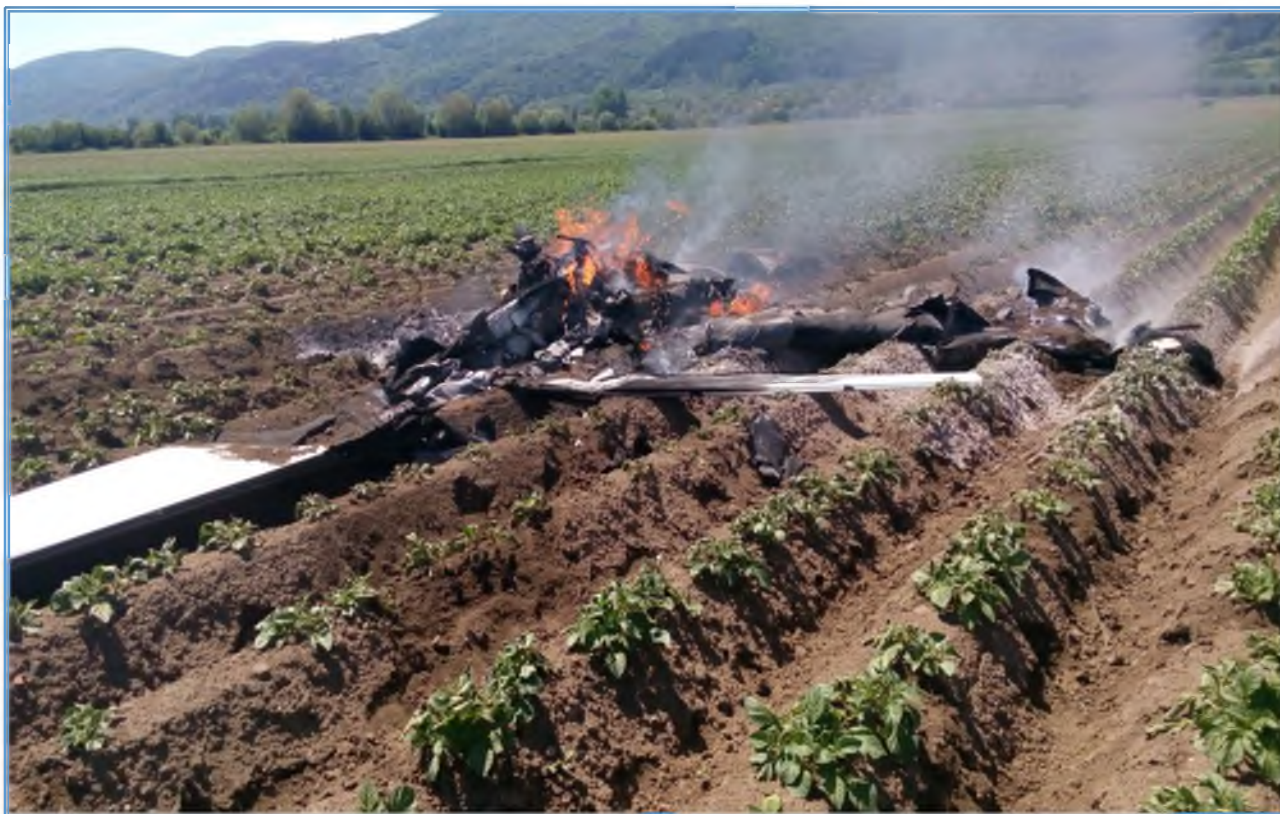
Фиг. 3

Самолетът е напълно разрушен и изгорял при пожара, който е избухнал на земята в резултат от удара. Това е показано от фиг. 3. до фиг. 7 в Приложение 1.

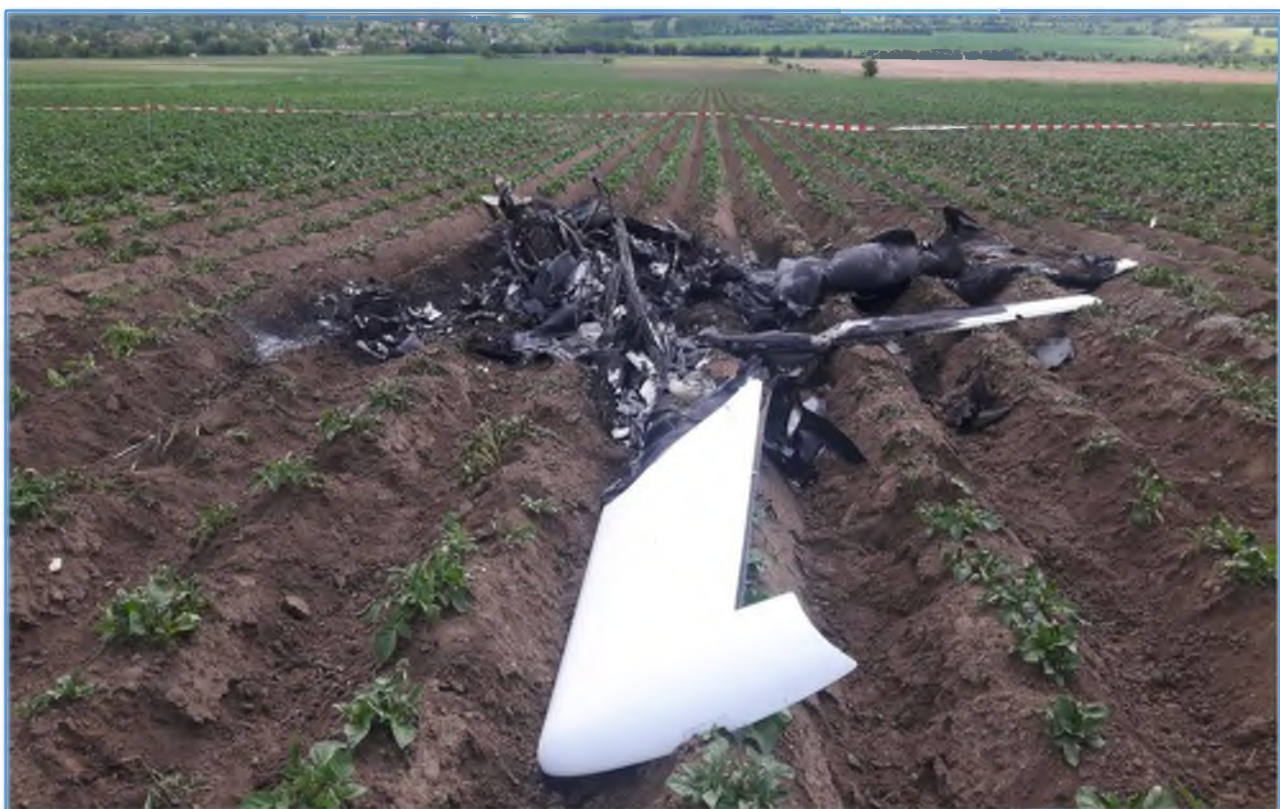
Фиг. 4

Самолетът среща земната повърхността на 387.85 m от прага на ПИК 13, като мястото на съприкосновение е обгоряла почва с неправилна обла форма с размери 6 m в посока изток-запад и 4,5 m в посока север – юг. ВС е напълно разрушено и изгоряло, като се е проектирал в план на мястото на удара със земята в компасен курс 092°. Може да се предполага, че при гасенето на пожара някои отломки от компоненти на разрушения самолет са изменили първоначалното си положение, но основните елементи от аеродинамичната му компоновка са съхранили своето положение и са разположени в окръжност с диаметър от 20 m. (фиг.4).

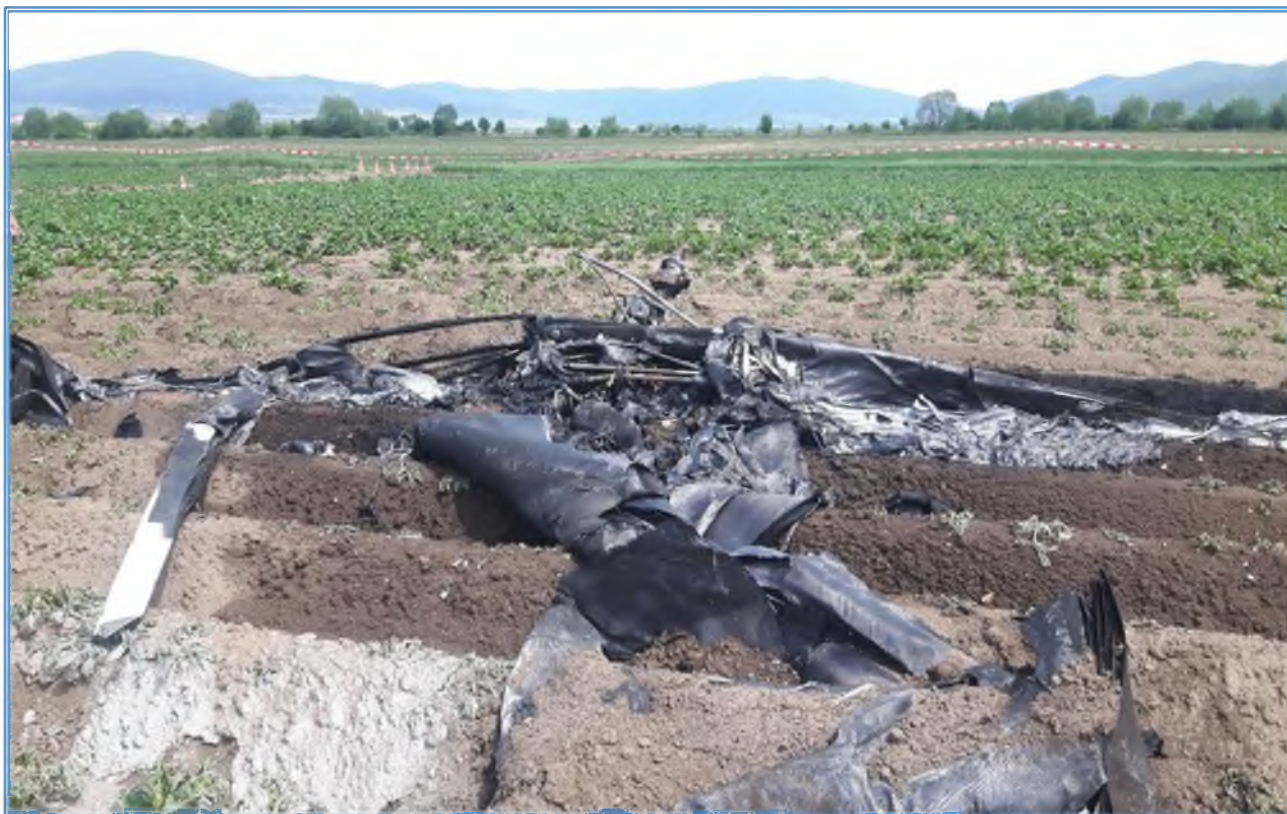
Фиг. 5

Сред останките са разположени и кабели с напълно изгоряла изолация и стоманени въжета, без да са ограничени с някакво закрепване. В предната част на останките е изгорялата кабина, която напълно е загубила конструктивните си особености. Дясното полукрило и центроплана, които са от композитни материали, са изгорели без остатък. В началото на обгорялото място, в най-северната част, частично е запазено лявото полукрило и отделената задкрилка (флаперон), виж фиг.5.

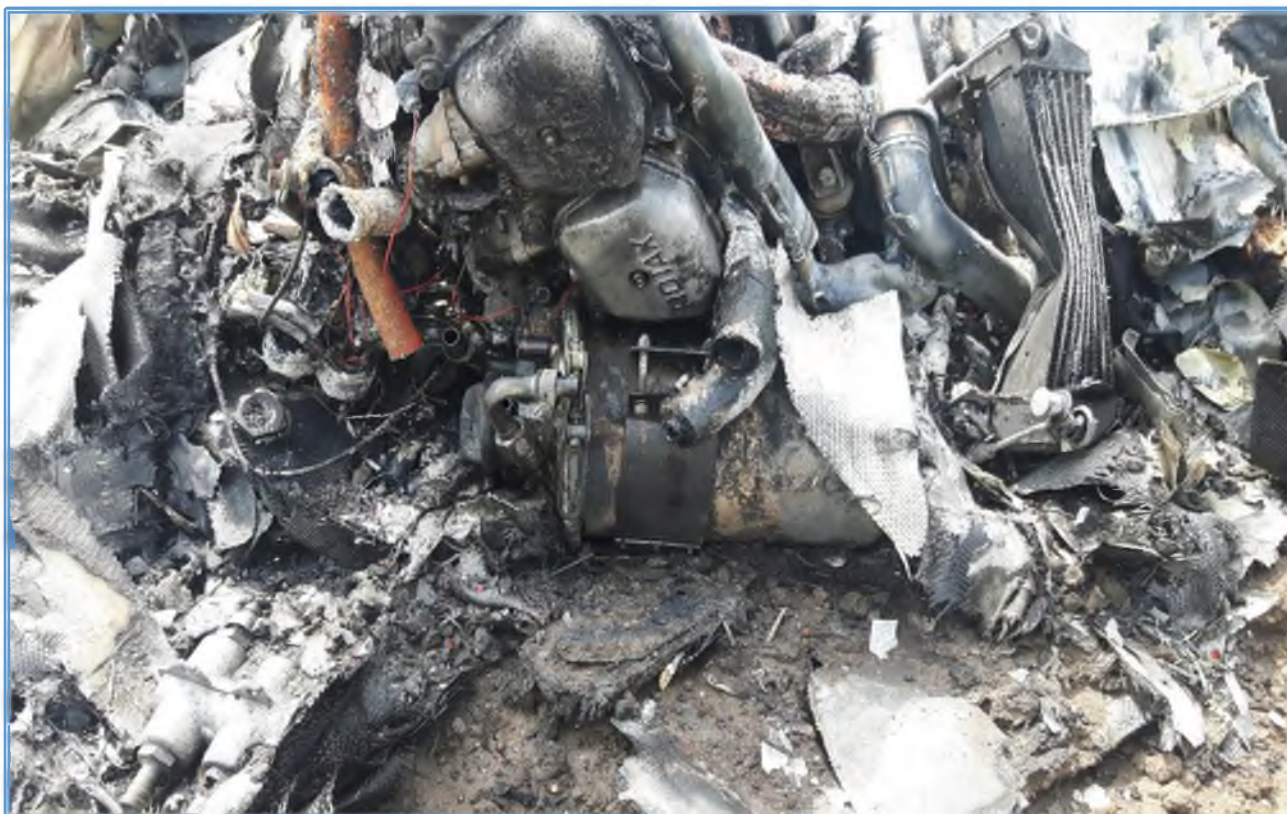
Фиг. 6

Пред останките от кабината се разполагат останките на двигателя на моторамата с разрушени и изгорели възли на закрепване към планера. Всички системи, които осигуряват работата на двигателя, са разрушени или обгорели и по останките им трудно може да се оцени тяхната работа. Общото състояние на двигателя е показано на фиг.б.

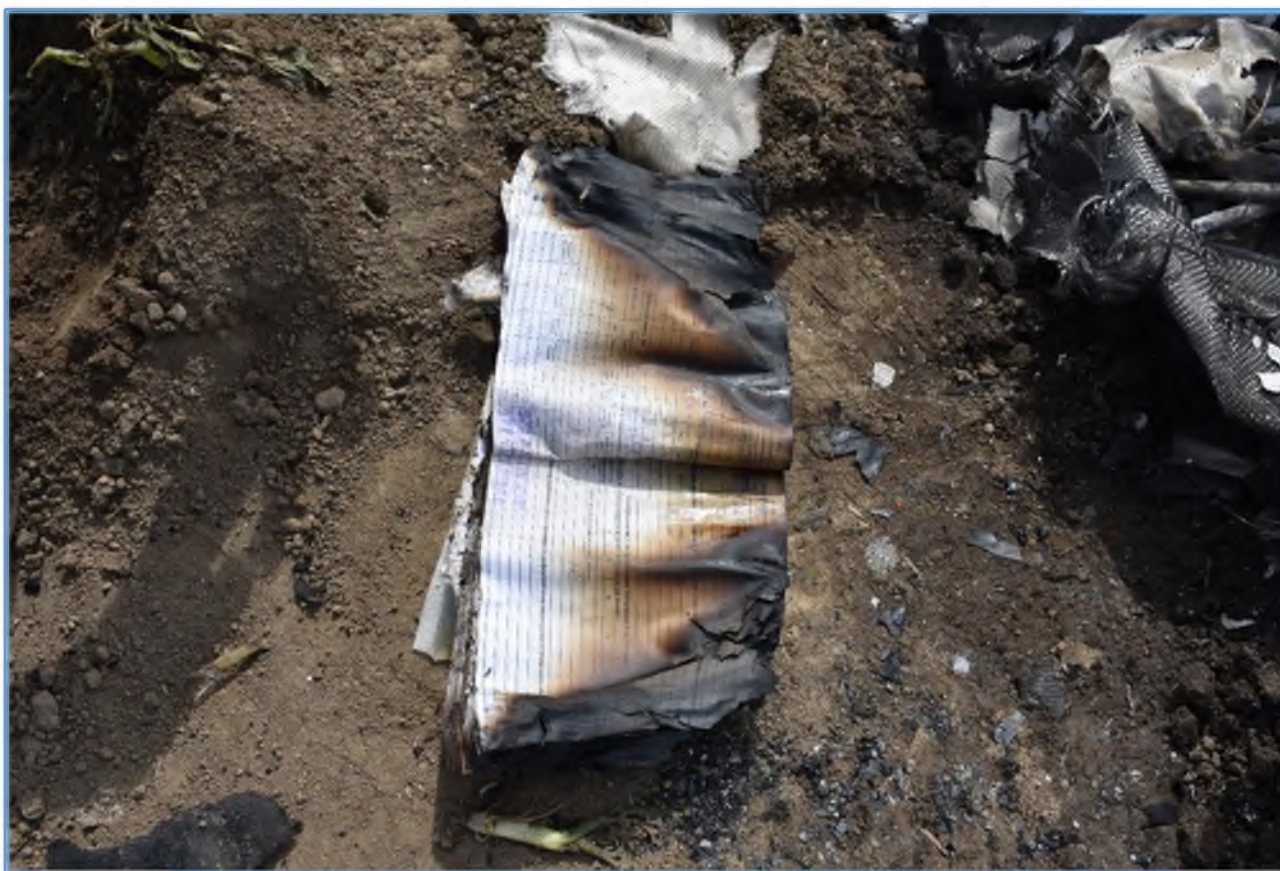
Фиг. 8

В останките от кабината са открити силно обгорели, намиращите се на борда документи :

- „PERSONAL FLYING LOGBOOK“;
- обгоряла част от хартиен дневник с надпис „GENERALITA E ISTRUZIONI“;
- Удостоверение за регистрация;

- Борден дневник , виж фиг.8.
