ОКОНЧАТЕЛЕН ДОКЛАД

разследване на сериозен инцидент със самолет AIRBUS 320-232, регистрационни знаци G-EUUL, експлоатиран от авиационен оператор "BRITISH AIRWAYS PLC", реализиран на 26.01.2019 г. на летище София.

2021 г.

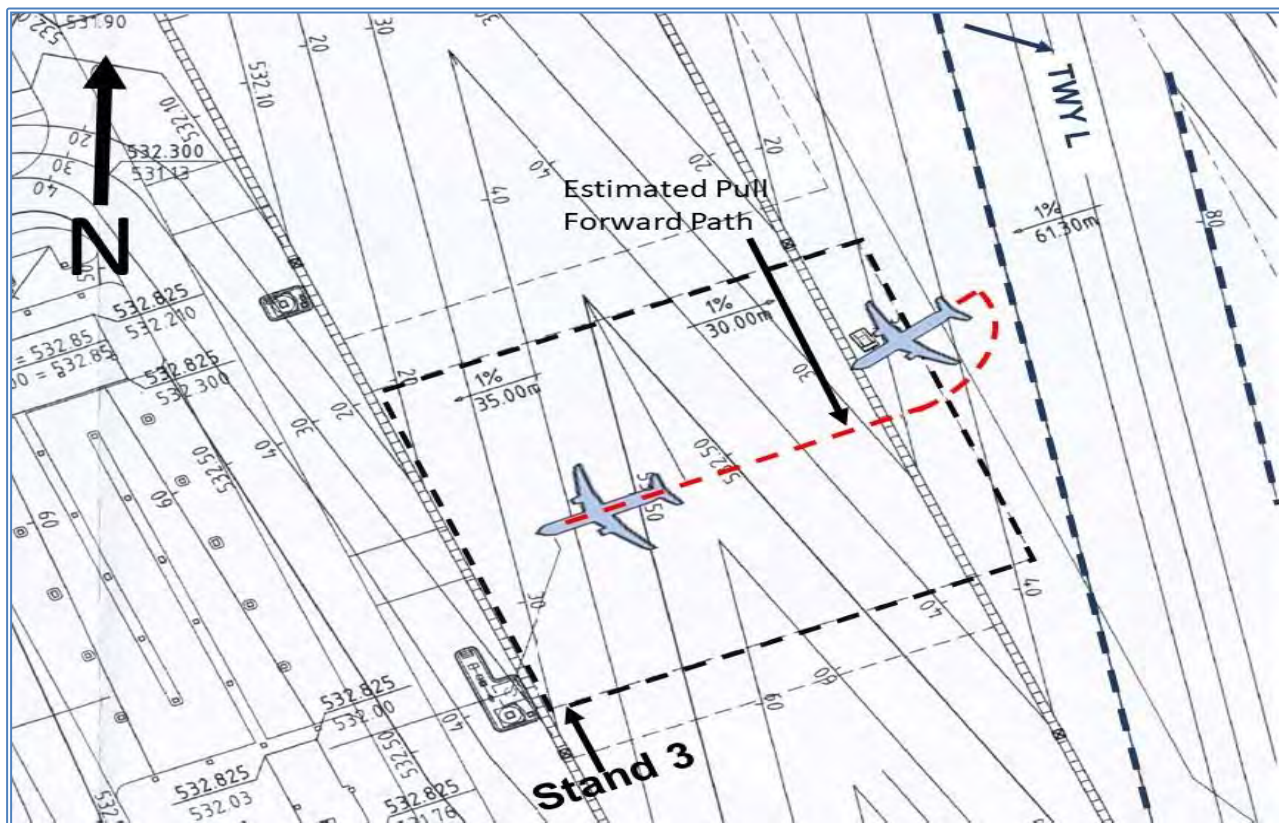
Фиг.1 Траектория на ВС повреме на избутването от стоянка № 3 към TWY "L"

В 12:00 UTC след края на предполетно наземно обслужване, екип на оператора за НО „Летище София“ ЕАД позиционират самолетен влекач „SHOPF - 110“ № 013 с водило, за избутване на самолета от стоянка №3 към прилежащата пътека за рулиране TWY L, за следващо рулиране към ПИК и излитане. След прикачване на водилото към носовия колесник на самолета и доклад за готовност на екипажа (освободена спирачка), по команда на рамагента започва избутването на самолета от стоянката, като указанията му са да се позиционира с нос на „юг“. Докато самолета е избутван по правата осова линия към задния край (червената гранична линия, на стоянката екипажът извършва стартиране на втори двигател. Пресичайки граничната с TWY L линия, основния колесник на самолета започва да се изкачва по съществуващия наклон към осевата линия на пътеката за рулиране. В този момент водачът на влекача започва маневра за завъртане носа на самолета по жълтата линия на южната дъга към осевата линия на пътека за рулиране TWY L, насочвайки носа на самолета на юг. Когато гумите на основният колесник на самолета се намират на най-високата точка на наклона на пътеката за рулиране, екипажът стартира и първи двигател на самолета. В това време влекачът навлиза в зона със заледена повърхност на настилката, при което започва да буксува на място, а самолетът спира движението си назад. Под действие на силата на самолета по наклона, влекачът не успява да продължи избутването, а започва да се хлъзга назад, бутан от самолета, който се движи напред.

Водачът на влекача прави опит да спре влекача и самолета, като натиска спирачките. Влекачът спира, но самолетът продължава да се движи напред, при което поради факта, че

влекачът е спрял, а за него е закачен задния край на водилото, предният край завърта носовия колесник напречно (на 90°) спрямо посоката на движение на самолета.

Въпреки това самолетът продължава да се плъзга напред по заледената повърхност, при което се късат два от срезните болтове (пинове) на теглича, който се отклонява назад. Самолетът продължава придвижването си напред, подминава влекача, който е останал от страна на десния му борд, докато атакуващият ръб на входното устройство на гондолата на десния двигател се блъска в левия борд на влекача. Тогава самолетът спира своето движение. В това време рамп агентът докладва за случилото се на екипажа и иска спиране на двигателите, което е извършено своевременно.

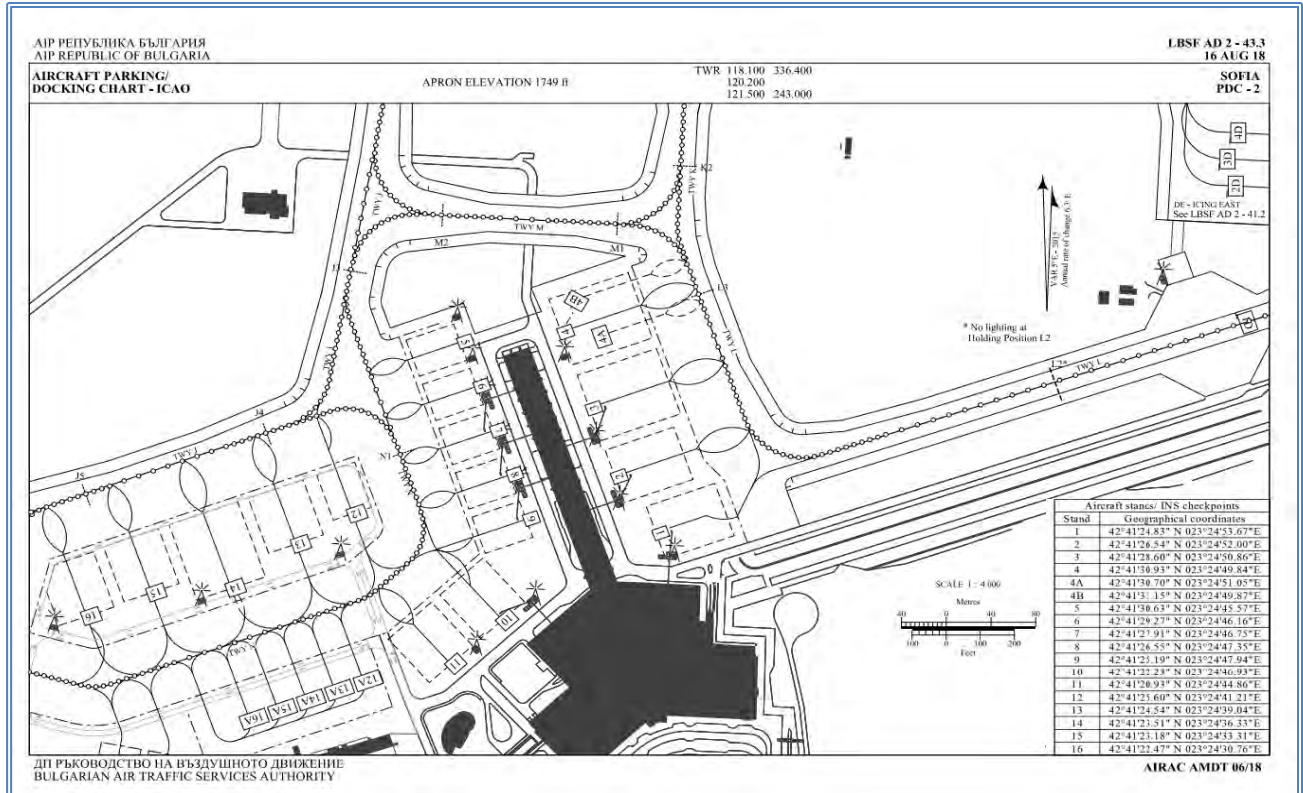
Фиг.2 Aircraft Parking Docking chart

Наземния оператор предостави ексекутивен чертеж. Стоянка 3 /която е с бетонова настилка/ и в средата на стоянката е оформен двустранен наклон от 1.00%, насочен към двете странични отводнителни решетки. Надлъжния наклон е около 0.30%, като посоката на падане е към 4 стоянка. В средата на пътеката за рулиране TWY L е оформен наклон от 1.00% насочен към стоянка № 3 .

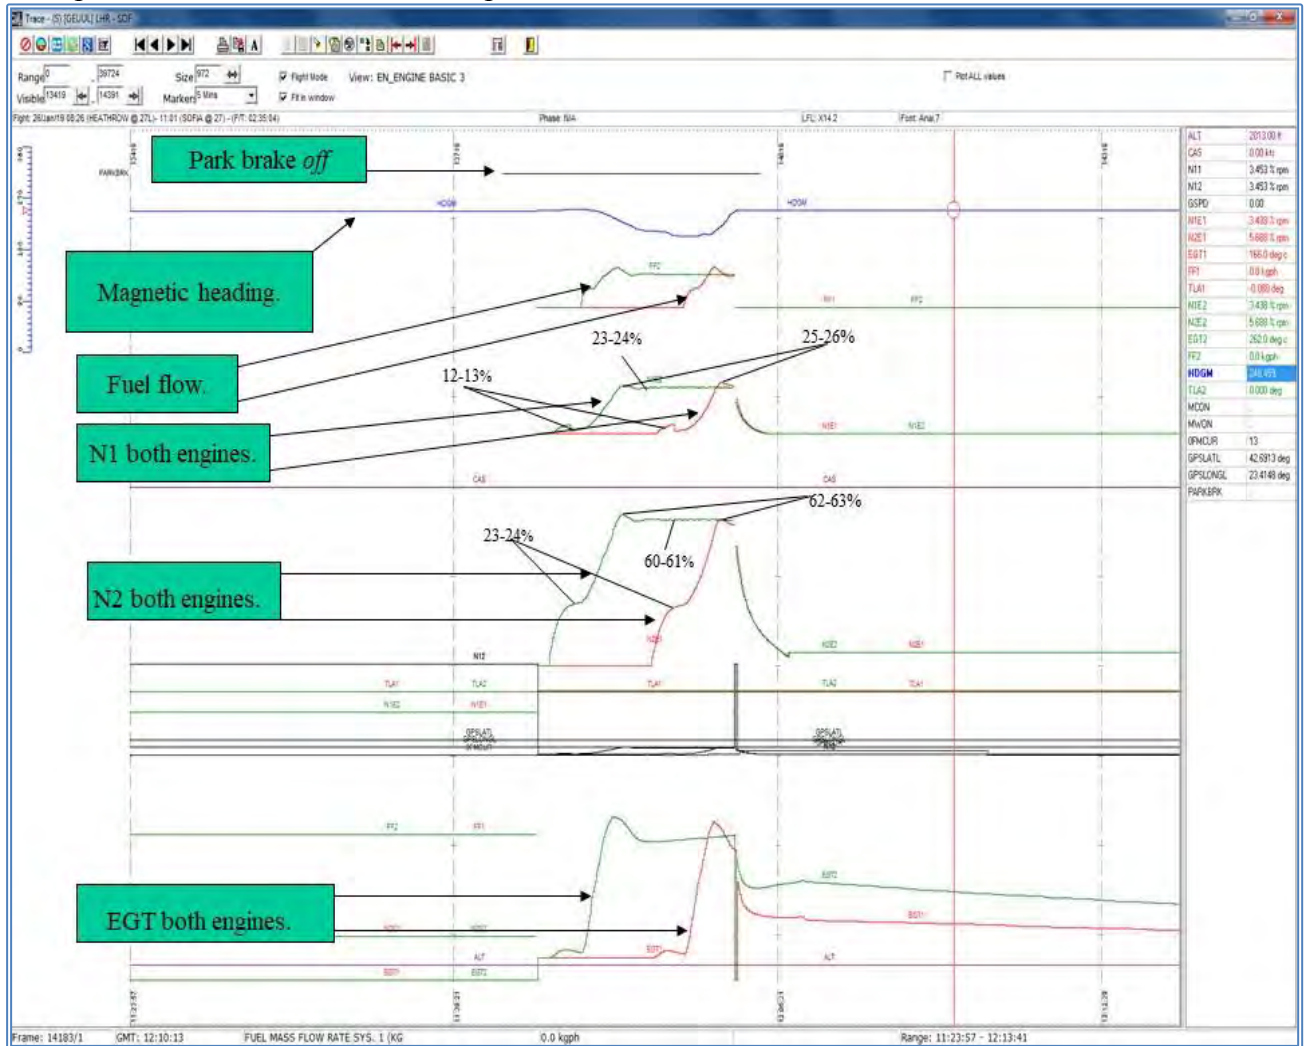
Фиг.3

Тези данни показват, че десният двигател е пуснат по време на избутването на самолета от стоянката. Достигнатите по време на стартирането максимални обороти на въртене на двигателя са били приблизително 62% N2 и 25% N1. След 1:35 min, когато гумите на основният колесник на самолета се намират на най-високата точка на наклона на пътеката за рулиране TWY L, екипажът стартира и първи двигател на самолета, като максимални обороти на въртене на двигателя достигат приблизително 63% N2 и 26% N1

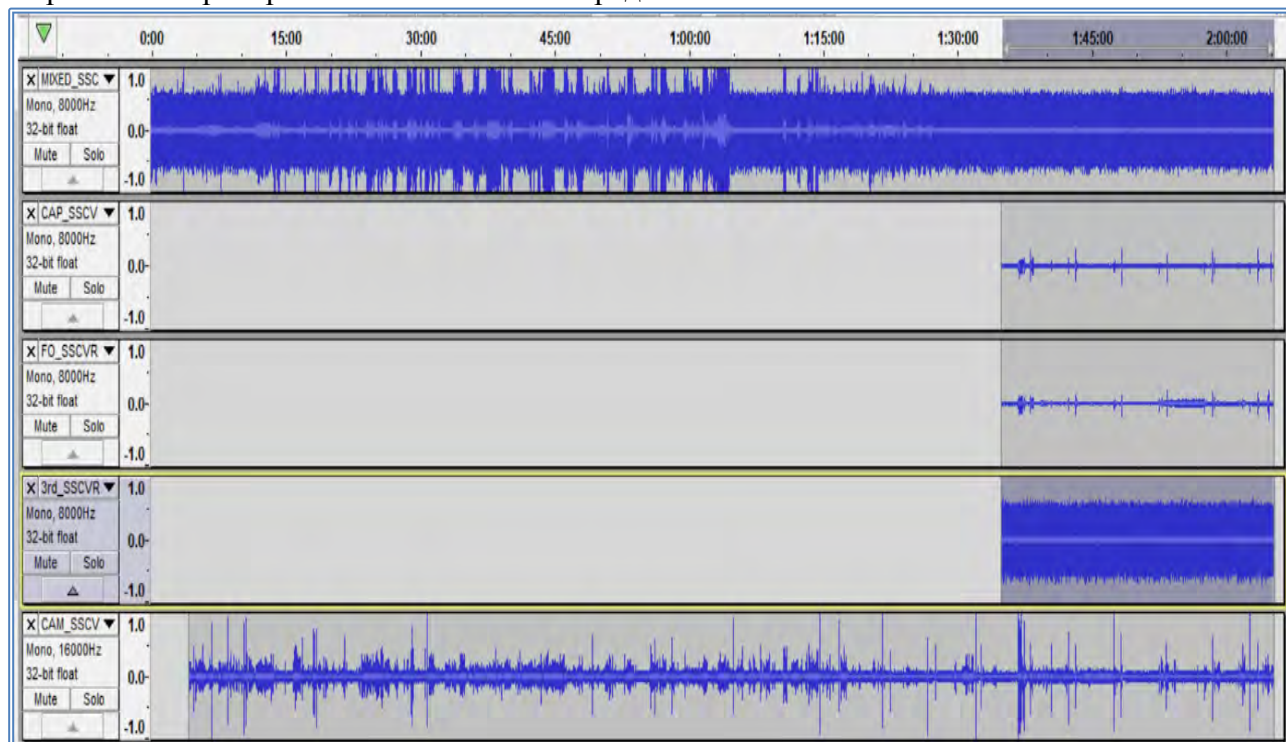
Фиг.4

- 11:52:44 initial call of Speedbird 891 to Sofia tower requesting clearance to London, Heathrow.*
- 12:02:55 starting engine number two.*
- 12:04:30 starting engine number one.*
- 12:05:31 crew observe tug sliding in proximity to engine number two.*
- 12:06:00 both engines stopped.*
- 12:10:03 Begins announcement to the passengers that the towing is stopped.*
- 12:11:01 recording stops. Next audio is with ground staff speech.*

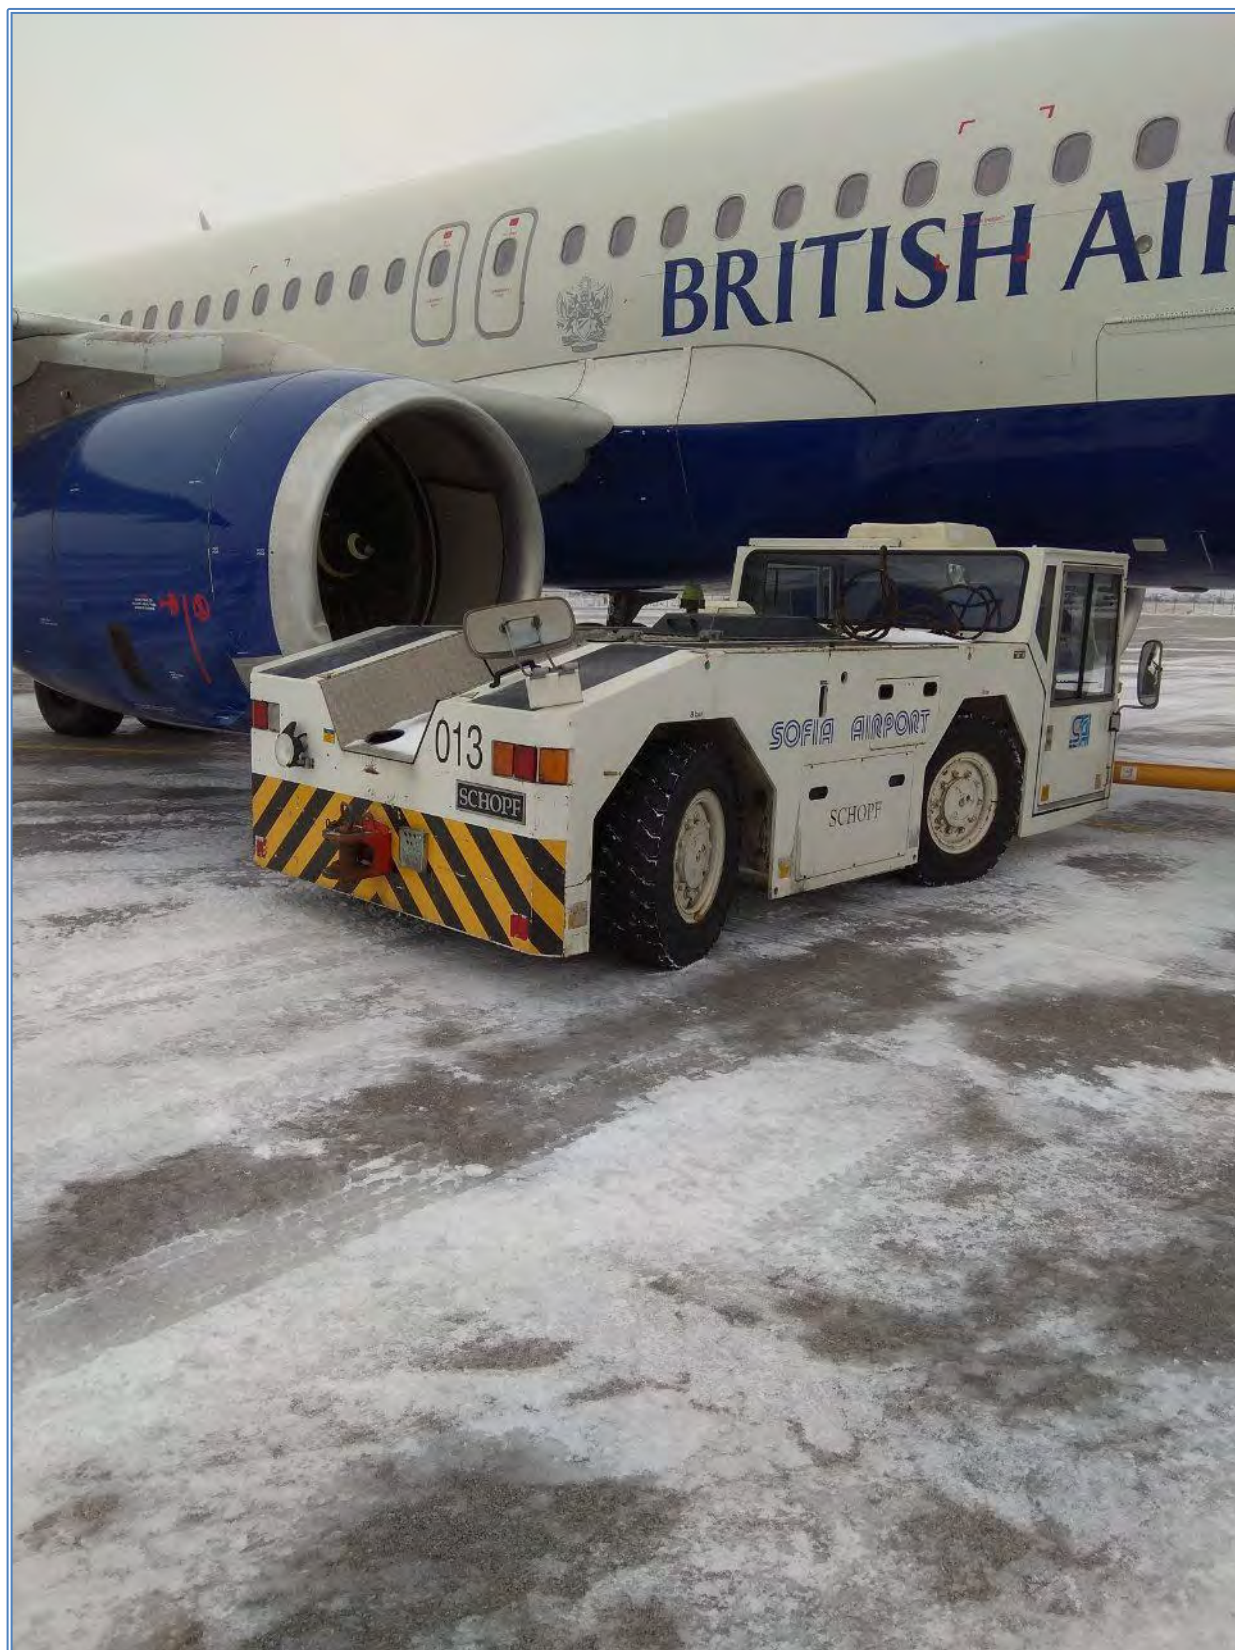
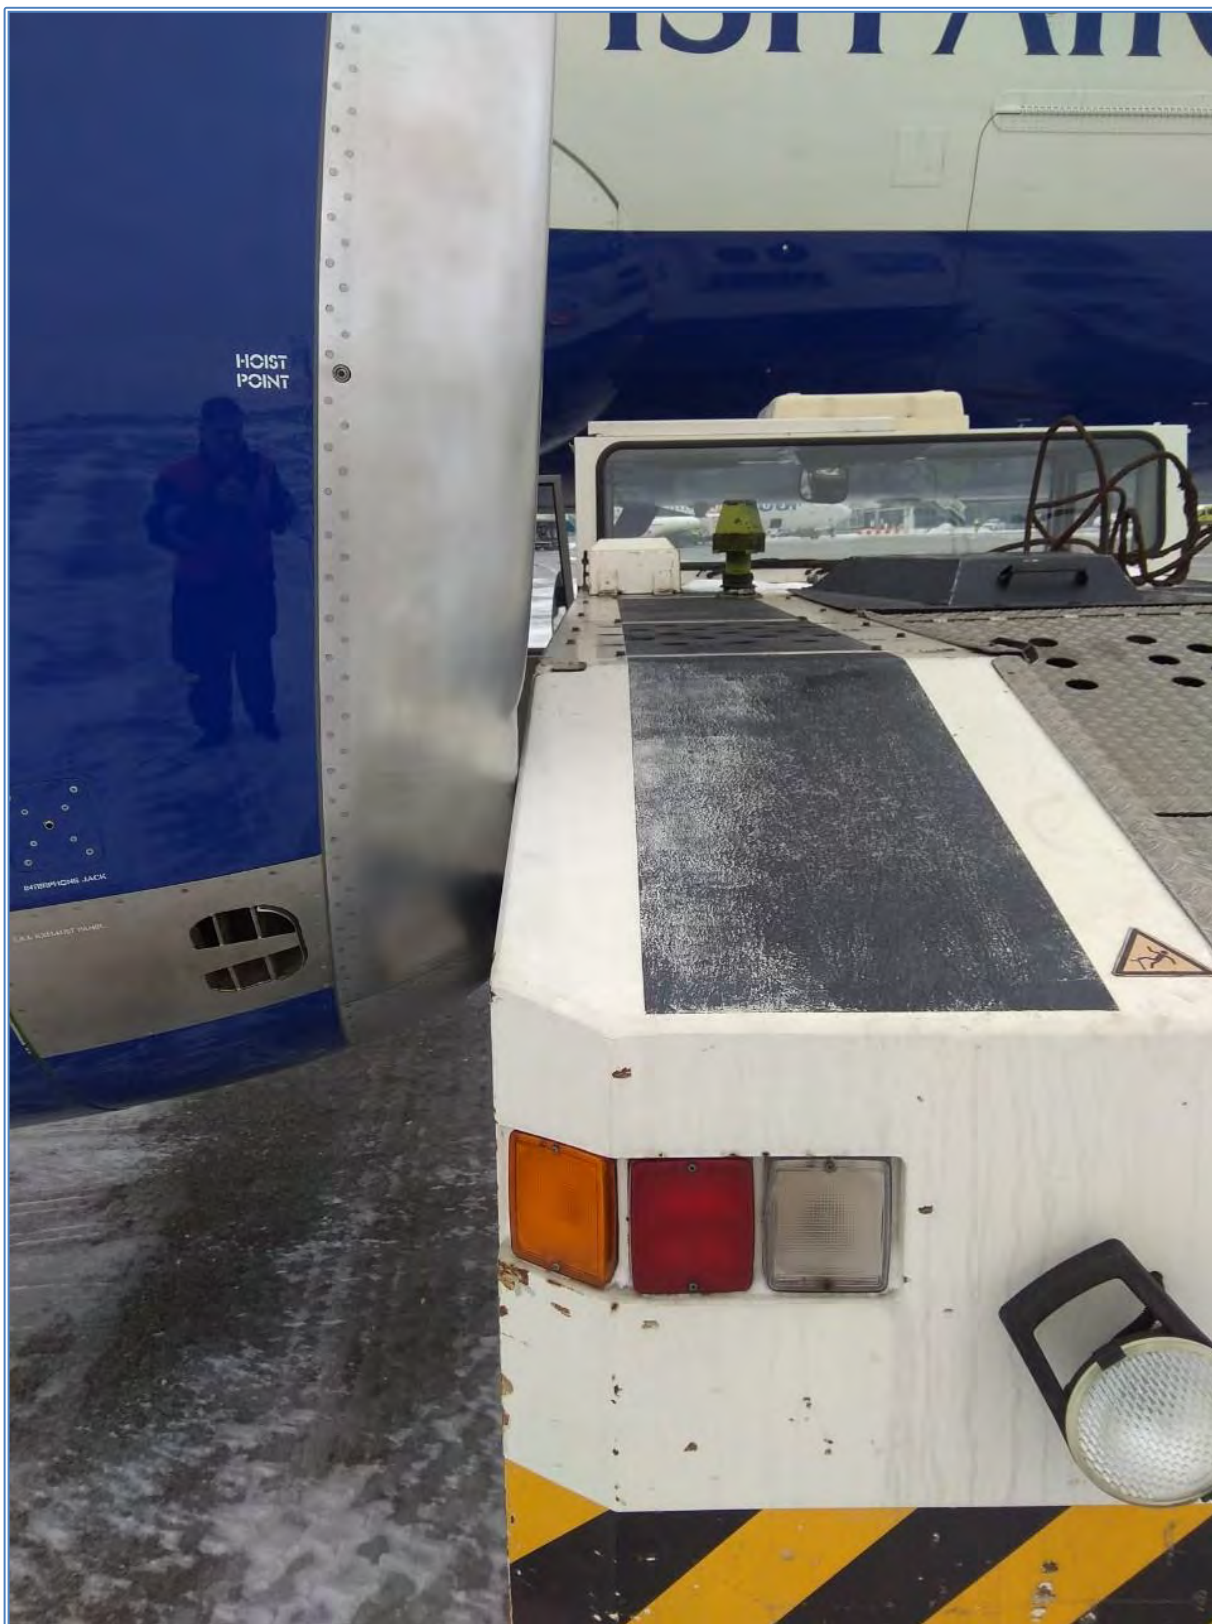
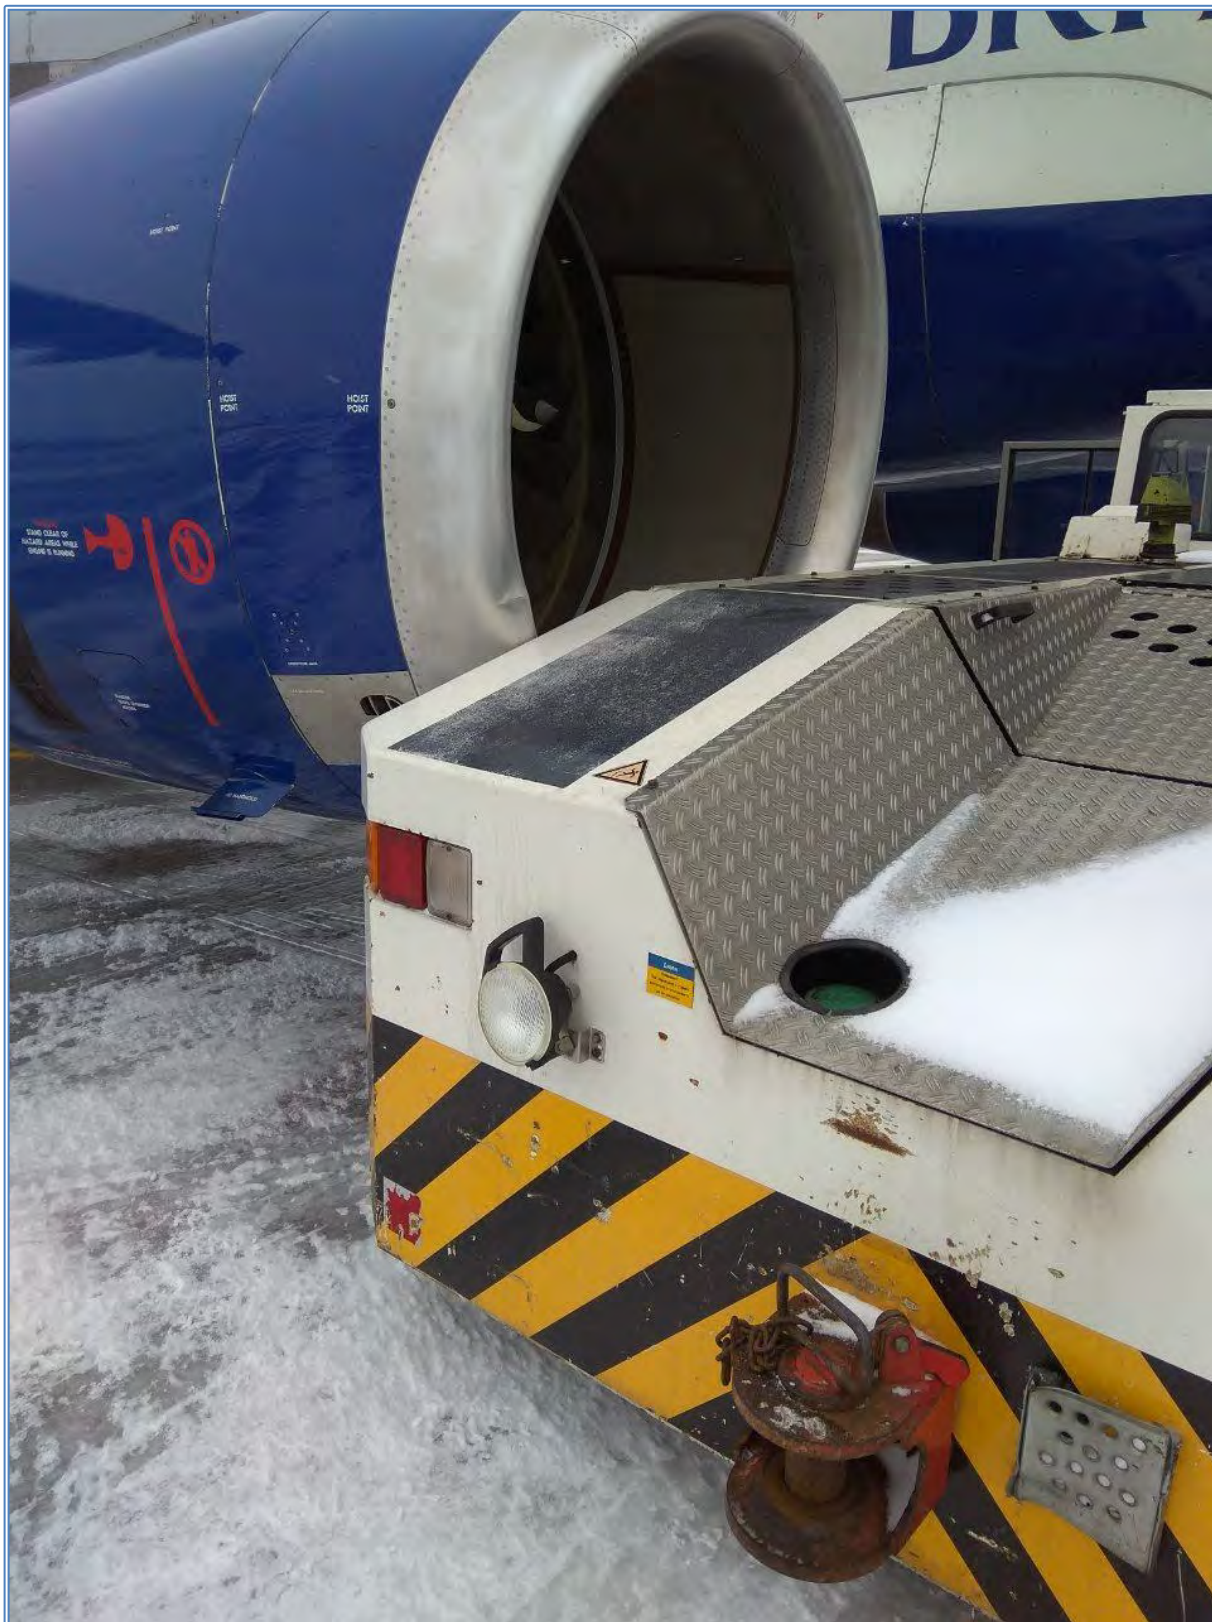
- Деформиран атакуващ ръб на входното устройство на гондолата на двигател № 2, фиг. 1, 3 и 4 от Приложение 1.

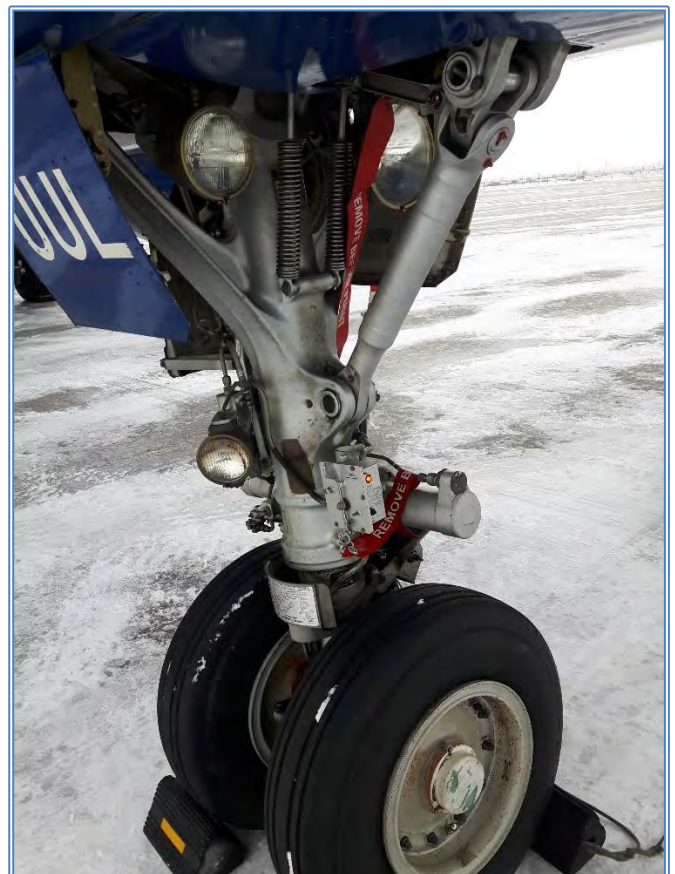
Фиг. 9

- Долната част на носовата стойка е завъртяна на ъгъл по-голям от 90° и остава в това положение. Това може да се види на фиг. 9 от Приложение 1.
