## ОКОНЧАТЕЛЕН ДОКЛАД

от разследване на сериозен инцидент със самолет А320-232, регистрационни знаци HA-LWH, експлоатиран от авиационен оператор „Wizz Air Hungary“ Ltd, реализиран на 5 август 2020 г. на летище София.

04/05.08.2020

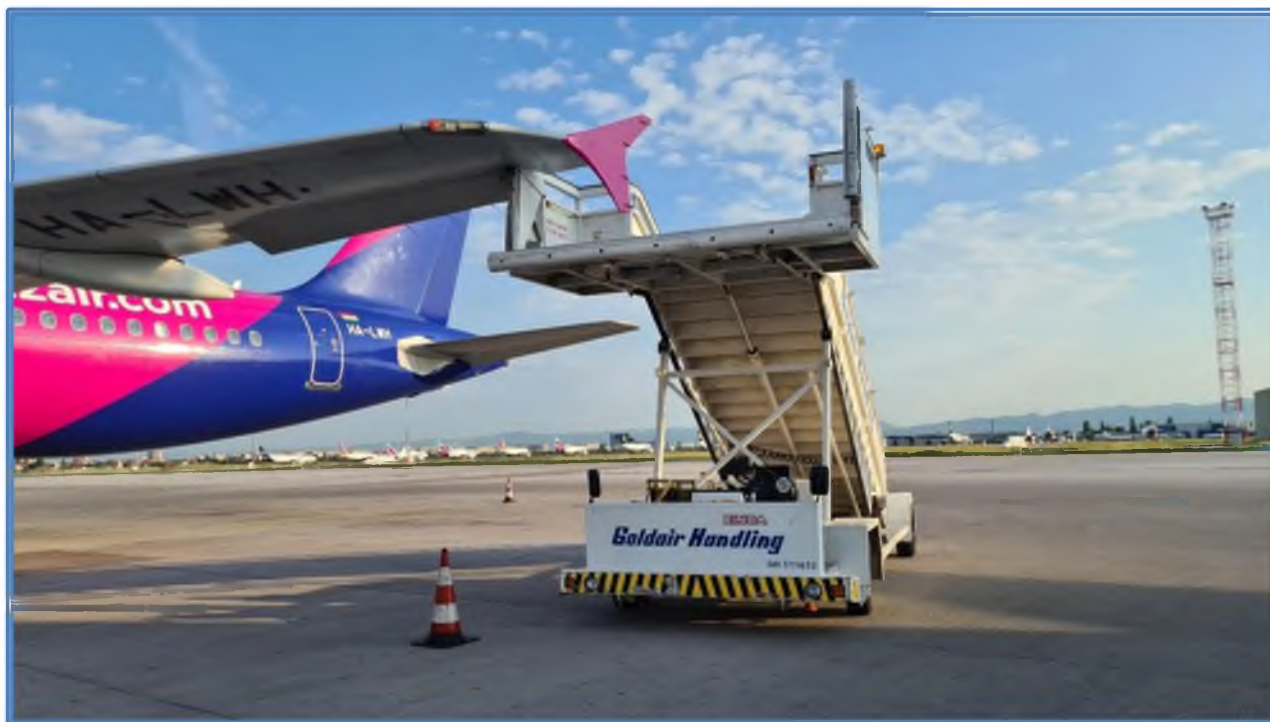
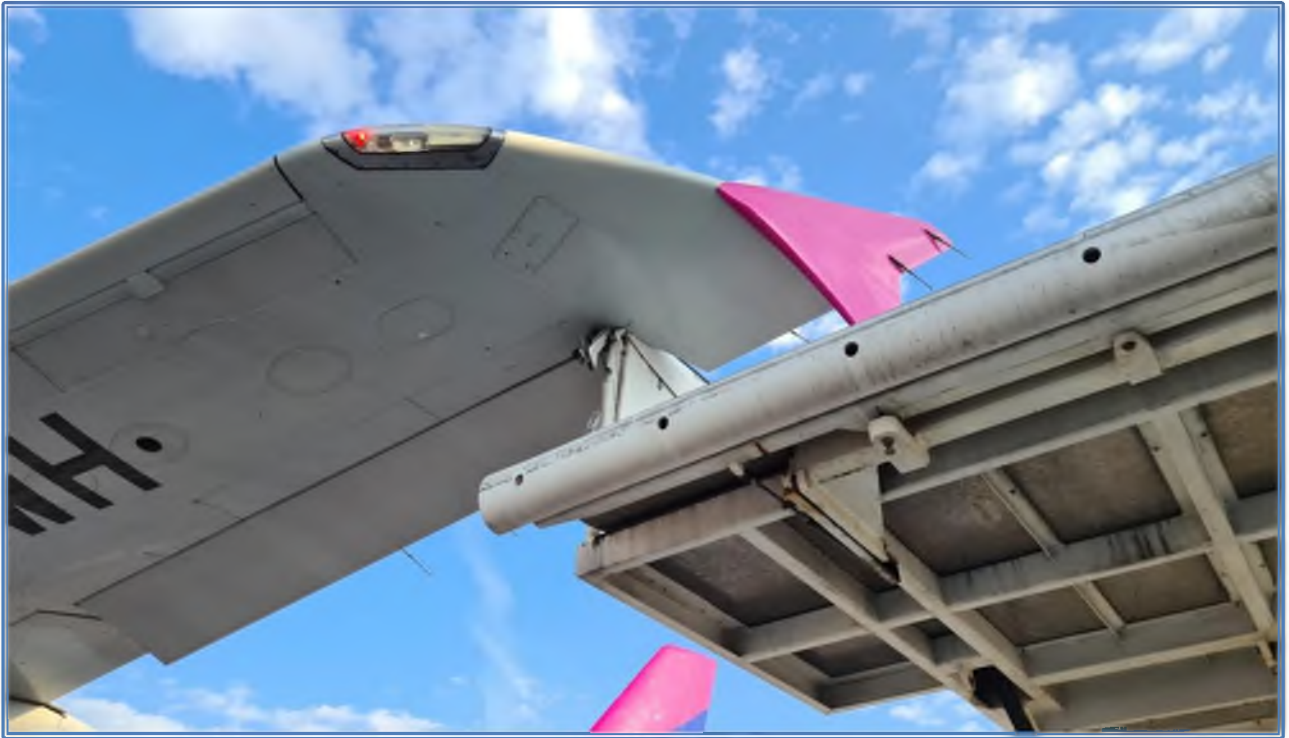
Фиг. 1

Нарушена технология при наземно обслужване на въздухоплавателни средства от водача на самолетно обслужваща техника, като е допуснато движение на моторната стълба под минимално допустимото безопасно разстояние от самолета при напускане на местостоянката.

При извършеният оглед на самолета на местостоянка № 26 на перона на летище София са открити следните повреди:

- Силно деформиран ляв елерон;
- Повреди по възела за закрепване на левия елерон;
- Деформиран аеродинамичен завихрител на лявото полукрило;
- Повреди по обшивката на лявото полукрило

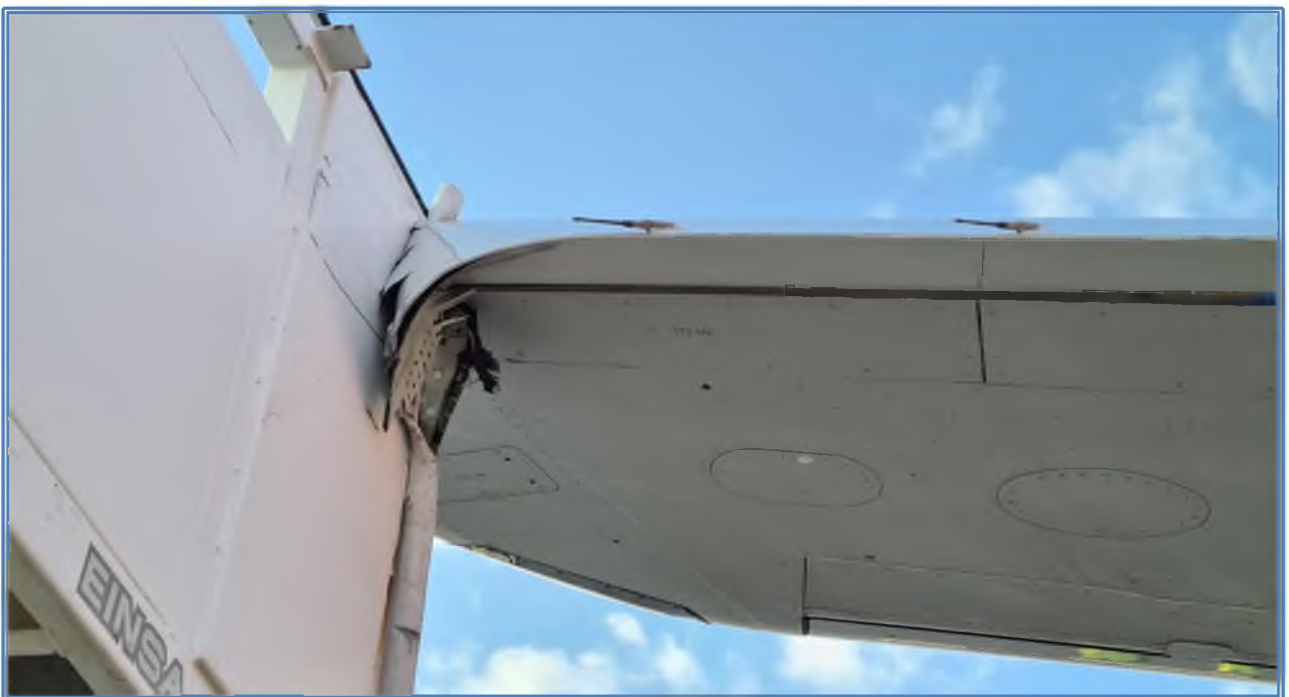
Фиг. 3

Моторната пътническа стълба получава следните повреди:

- раздран гумен демфер
- скъсан фиксатор на подвижен елемент в предната част на десния парпет.
