## **ОКОНЧАТЕЛЕН ДОКЛАД**

**разследване на авиационно произшествие, реализирано на 20.05.2013 г.  
със самолет PZL М-18А, регистрационни знаци LZ-KEA,  
експлоатиран от авиационен оператор ЕТ „Кентавър – Елизар  
Атанасов”, при изпълнение на полет за авиохимически работи.**

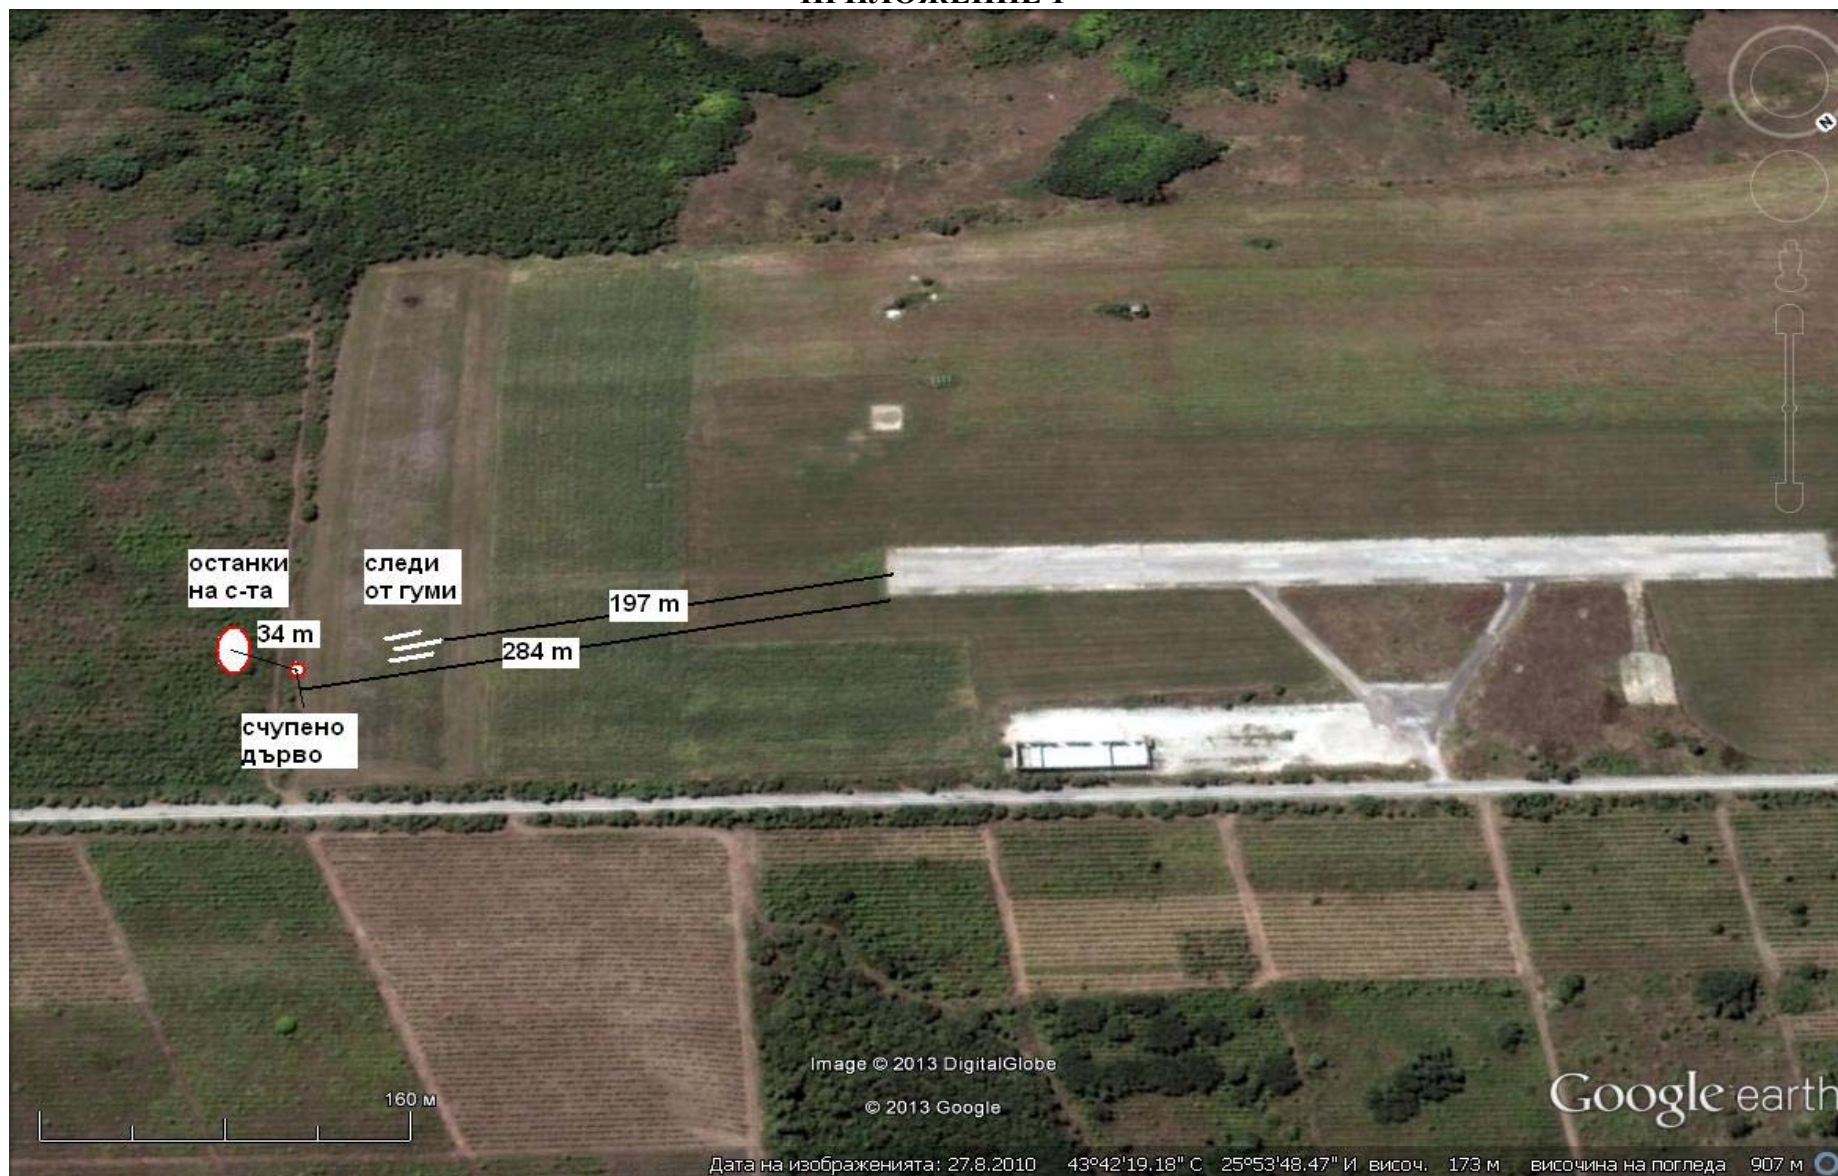
# ПРИЛОЖЕНИЕ 1

- на 197 m от края на ПИК 11, в източна посока (към мястото на падане на самолета) бе намерена следа, оставена от опашното колело на самолет М-18, която е с дължина 22 m и в КК=85<sup>0</sup> (схема от Приложение № 1);

- на разстояние 203 m, в същия курс, бе установена следа от гума на ляв основен колесник с дължина 16 m (схема от Приложение № 1);

- на разстояние 208 m, в същия курс, бе установена следа от гума от десен основен колесник с дължина 14 m (схема от приложение № 1);

Първото съприкосновение на ВС с дърво е реализирано на разстояние 284 m от края на ПИК11 (схема от приложение №1). Дървото е с координати N43<sup>0</sup>42'14" и E025<sup>0</sup>53'60". Дънерът на дървото бе взет в качеството на реперна точка, спрямо която бе извършен оглед на мястото и на ВС.

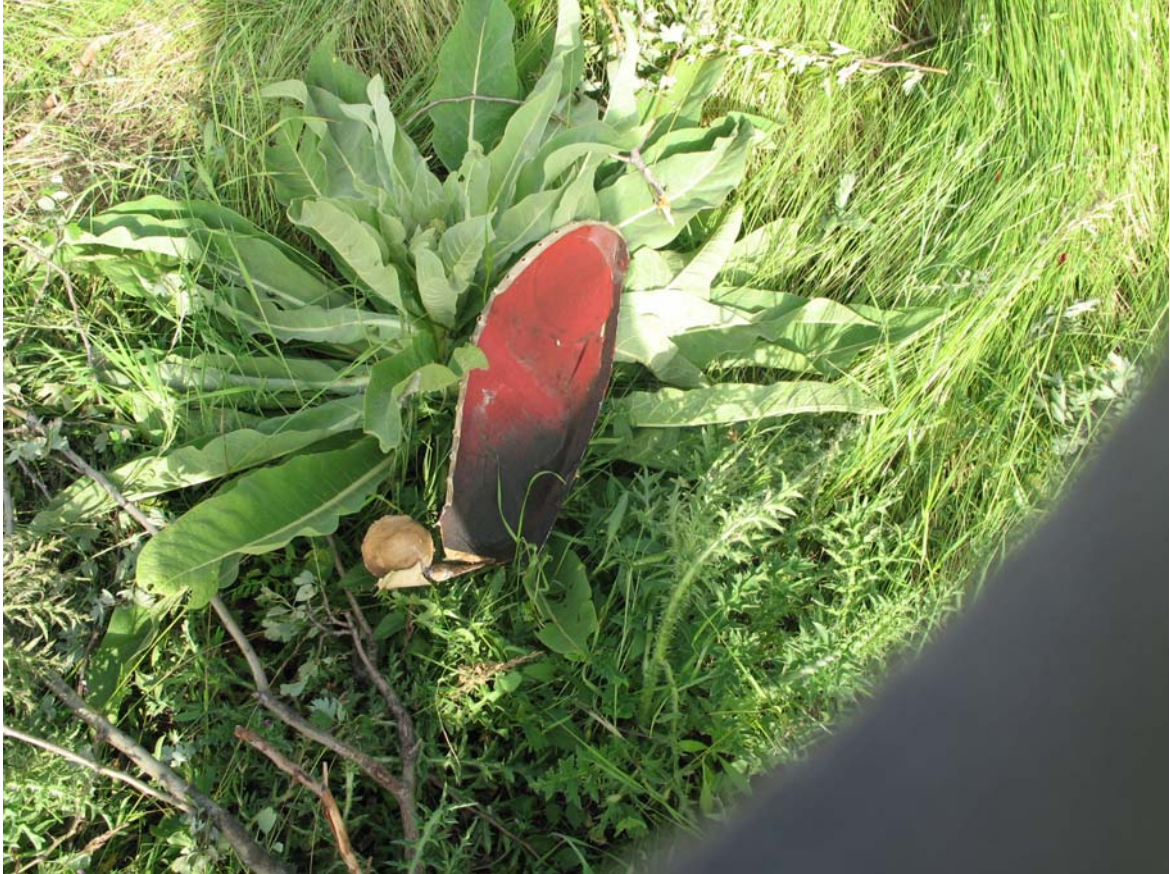
**Фиг.1**

- на разстояние 6 m от реперната точка и в КК приблизително 150<sup>0</sup> бе намерена част от краен обтекател на дясно полукрило (фиг. 1 на Приложение № 2).

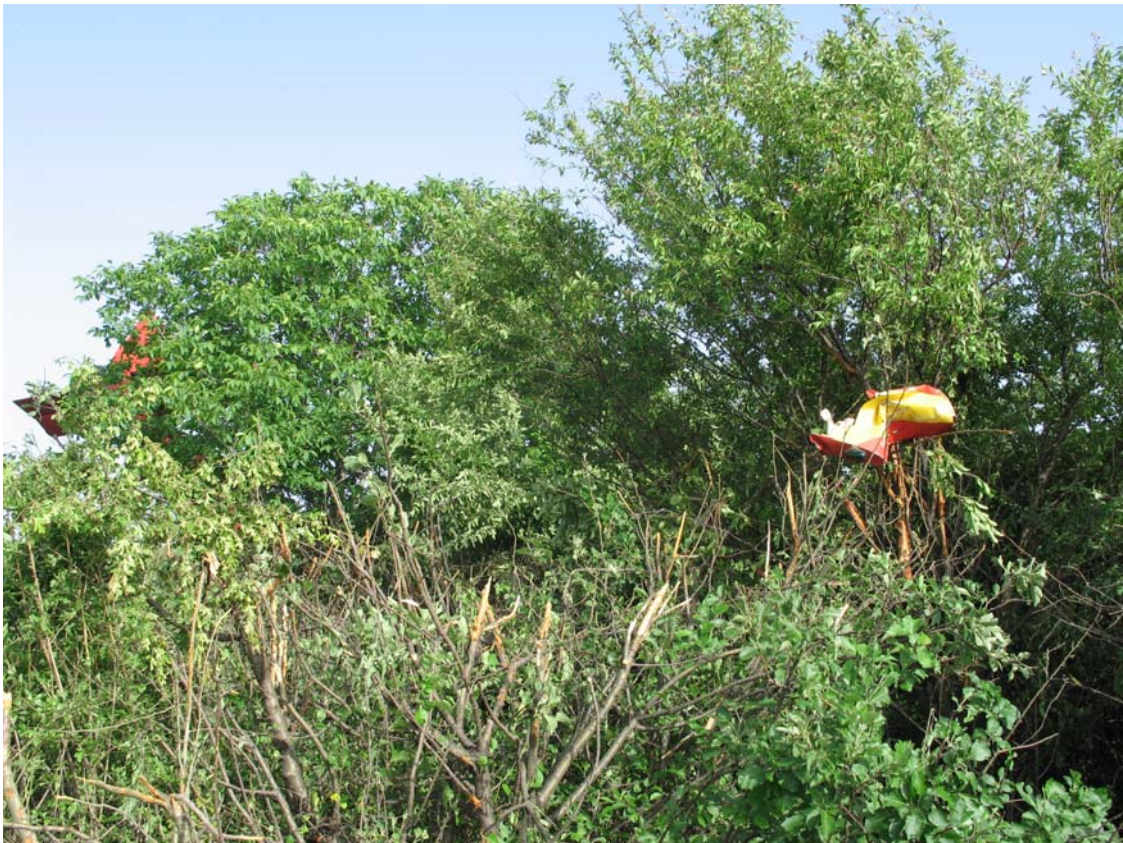
**Фиг. 2**

- останалата част от крайния обтекател, заедно със зелено аеронавигационното осветление на дясно полукрило е намерена на 14 m от реперната точка в КК = 150<sup>0</sup> и на височина 2,45 m, в клоните на дърво (фиг. 2 на Приложение № 2);

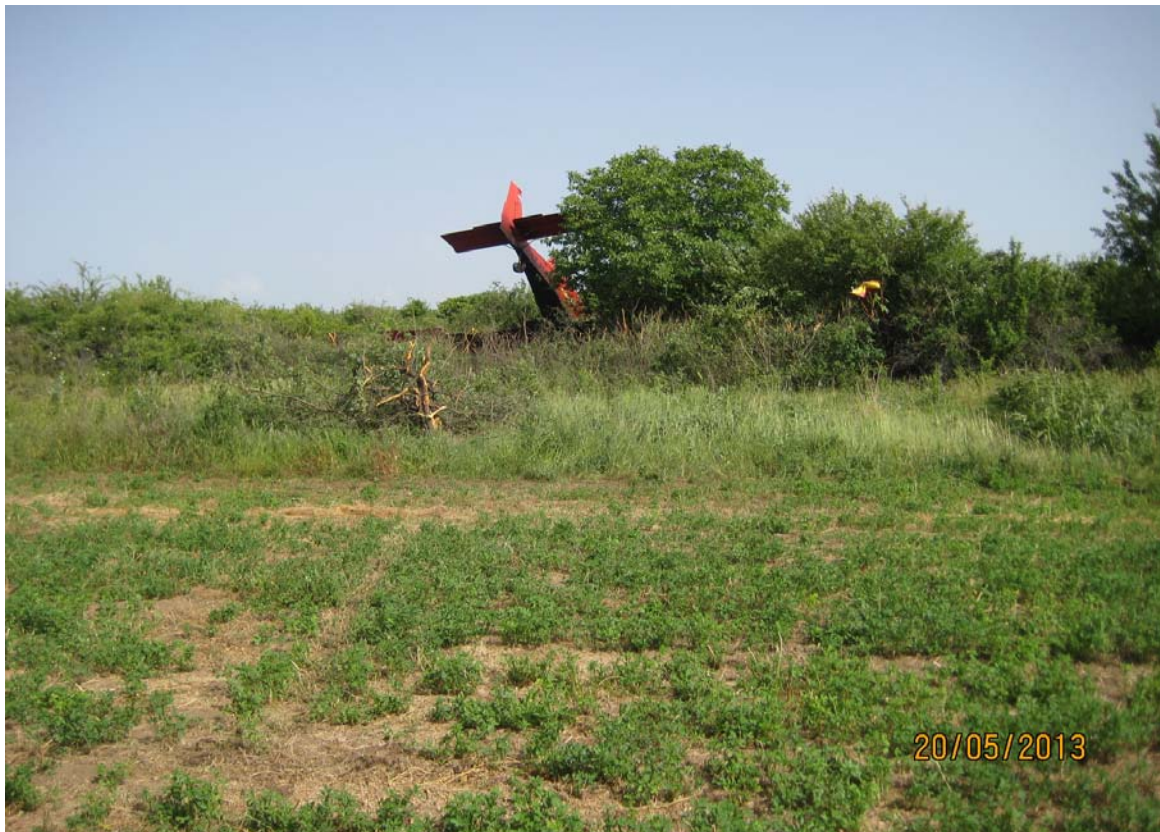
Фиг. 3

- основното място на удар на ВС в земята се разполага на 34 m от реперната точка в КК приблизително 130<sup>0</sup>, в необработвана овощна градина, като мястото на спиране на самолета е с координати: N43<sup>0</sup>42'14" E025<sup>0</sup>54'01" (фиг. 3 на Приложение № 2).

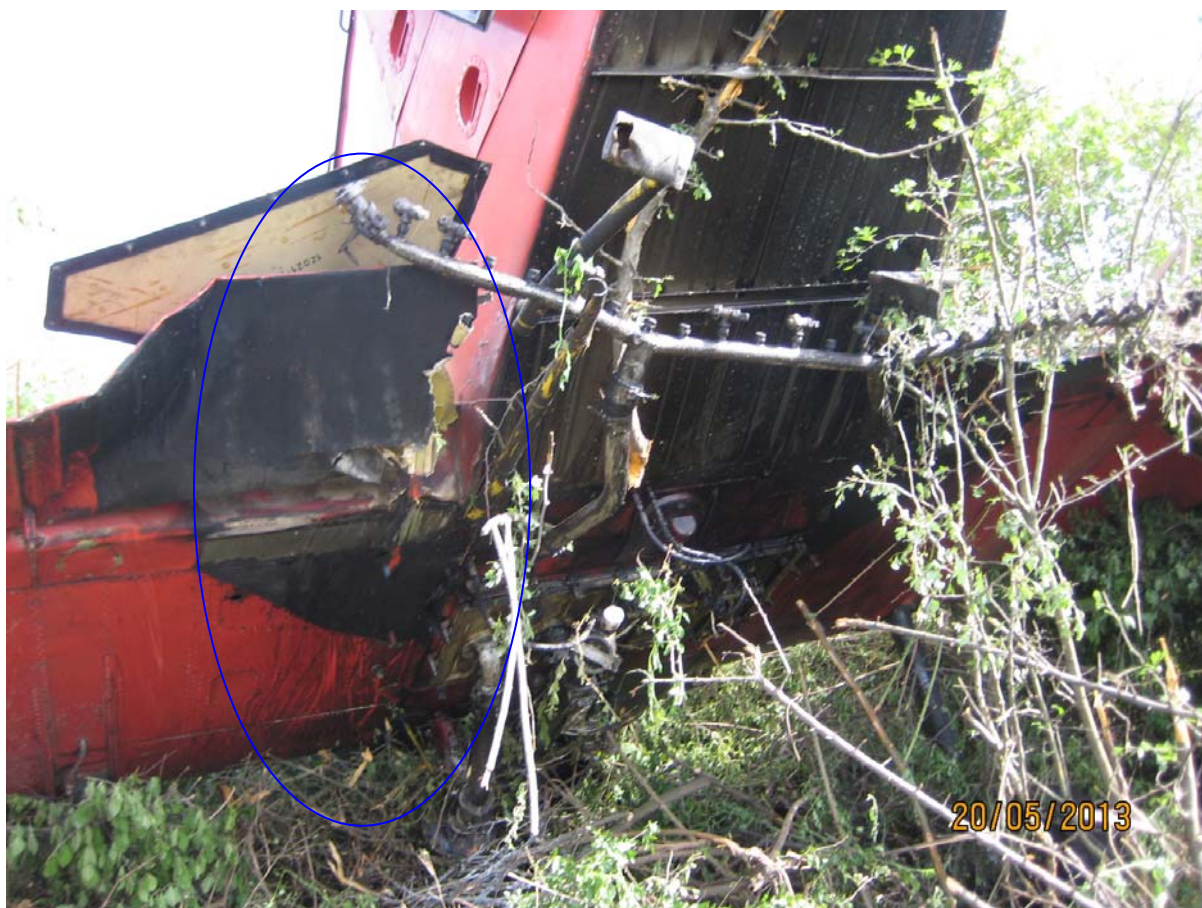
Фиг. 9

По лявото полукрило бяха констатирани разрушения и деформации на задкрилка (фиг. 9 на Приложение № 2).

Под самолета имаше следи от изтекъл химически разтвор. Разкъсани са маркучите към системата за разпръскване на химикала. Системата за разпръскване на химикал на лявото полукрило е силно деформирана и разрушена (фиг. 9 на Приложение № 2).

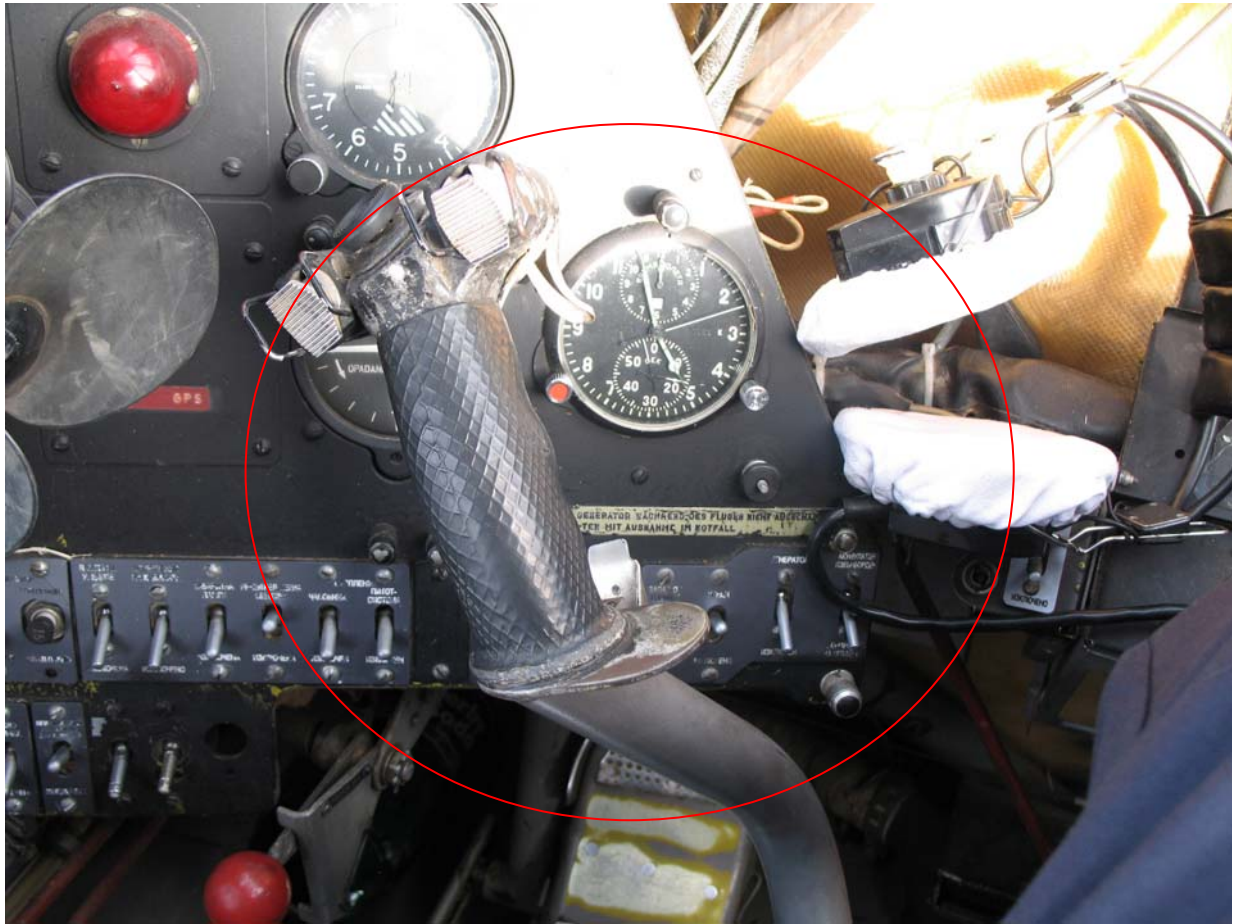
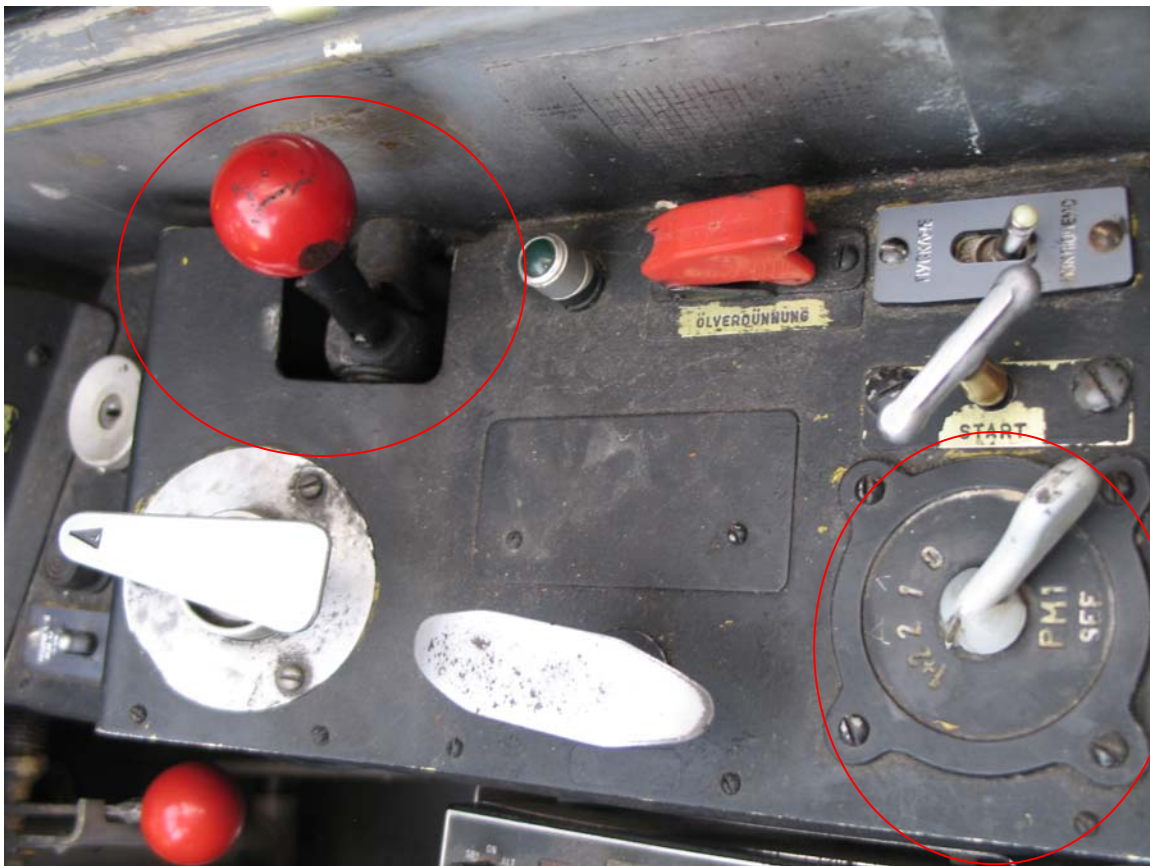
Колелетата на основния колесник са оборудвани с дискови спирачки с хидравлично задействане от кабината посредством натискане на педалите. Спирачката за паркиране се задейства посредством натискане на педалите и изтегляне нагоре на две ръчки, разположени на левия и на десния приборни панели (фиг. 13 и фиг. 18 от Приложение 2)

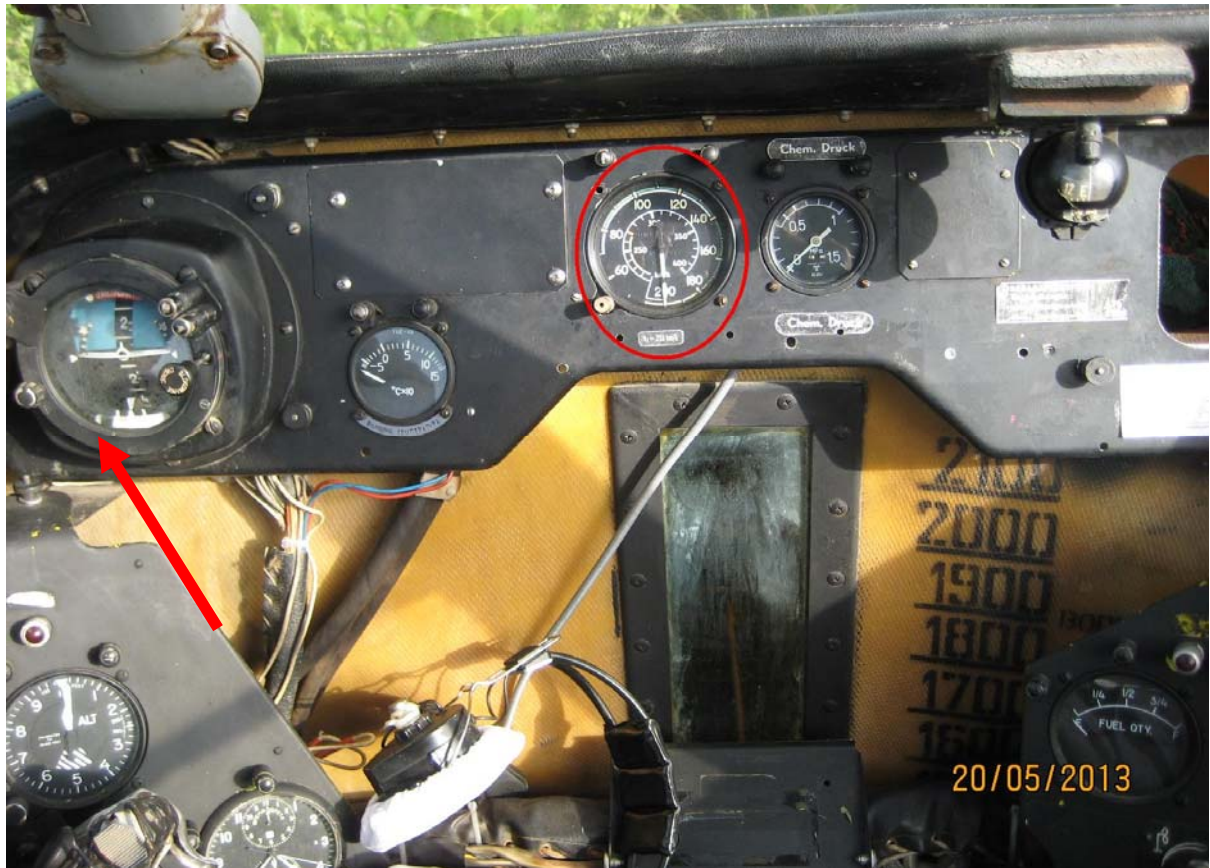
Фиг. 21 Положението на сачмата е показано със стрелка

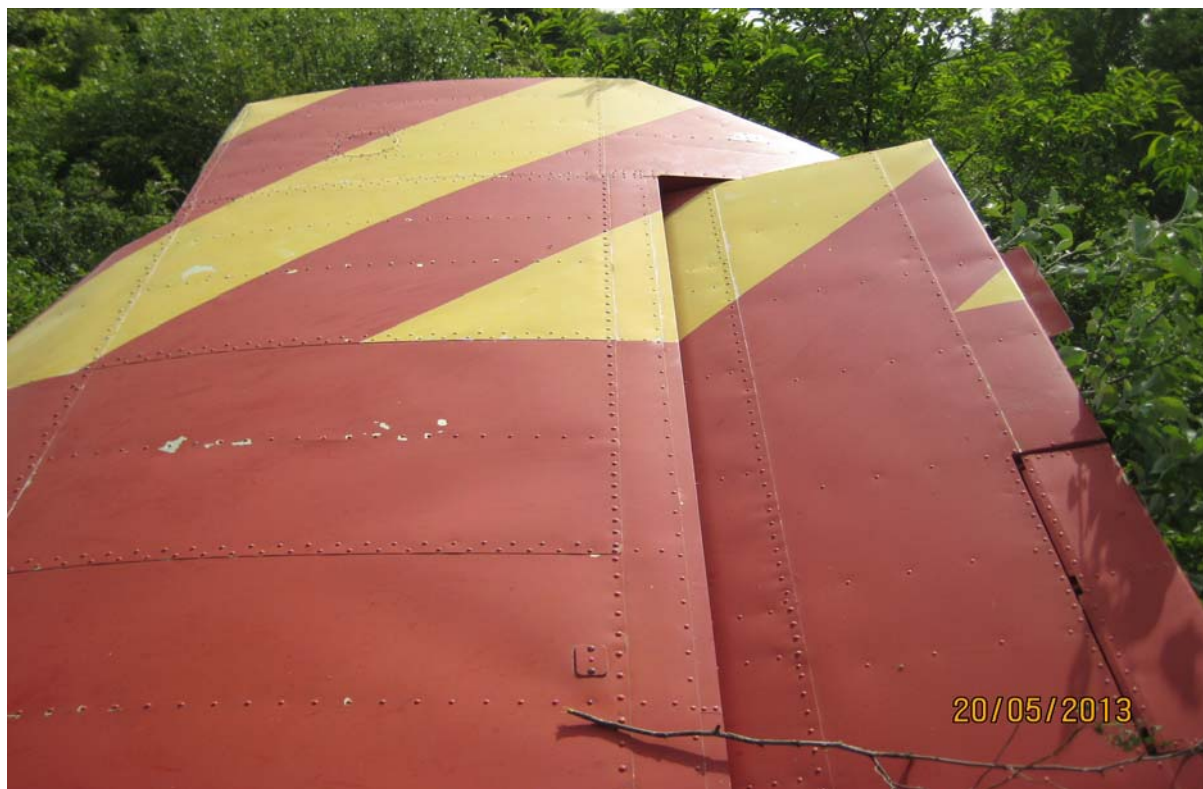
Фиг. 23

На дясното полукрило са констатирани множество разрушения по атакуващия ръб. Десният елерон е отклонен нагоре (фиг. 23 на приложение № 2) и при подаване на команда по крен не се отклонява. Констатирани са разрушения и деформация по изходящия ръб на дясно полукрило. Откъснат е крайният обтекател със зелено аеронавигационно осветление.
