ОКОНЧАТЕЛЕН ДОКЛАД

разследване на сериозен инцидент, възникнал на 23.07.2013 г. с вертолет ENSTROM 480B, рег. знаци LZ-VIS, експлоатиран от авиационен оператор „Фортуна Еър“ ЕООД, при извършване на авиохимическа работа.

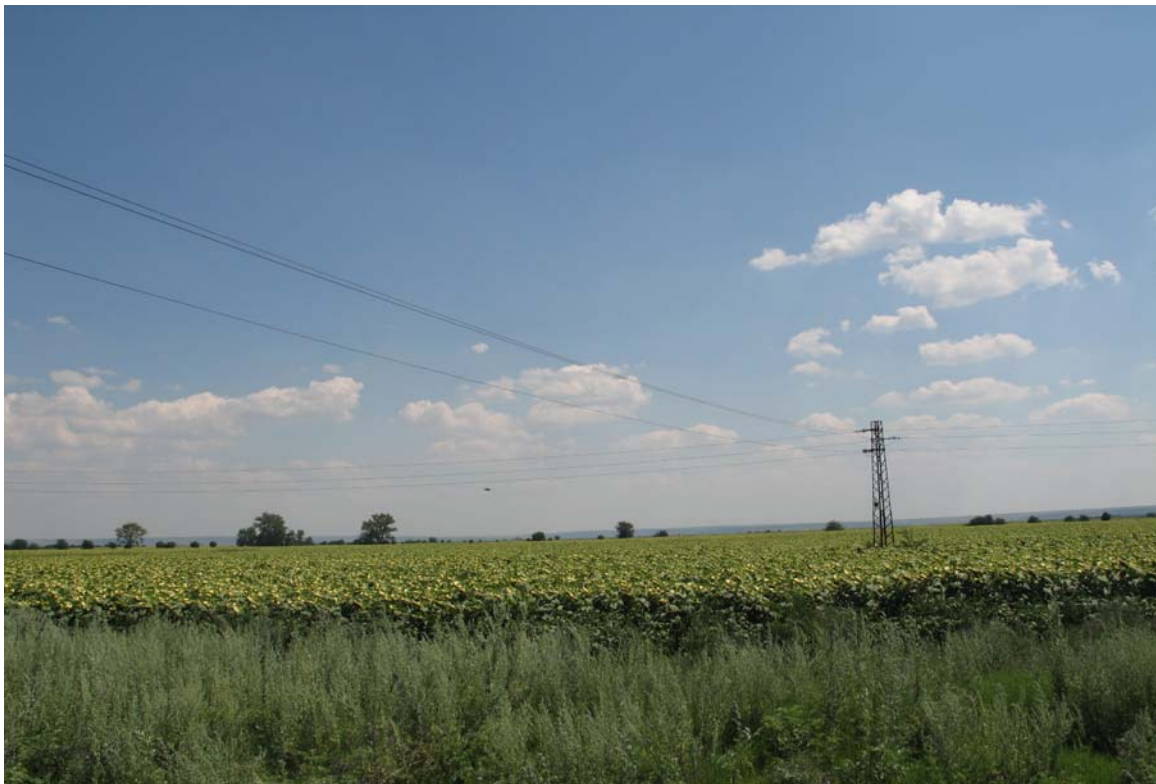
Фиг. 2.

остъклението на кабината (лявата част на остъклението фиг. 11. Приложение 1). В края на блока, КВС набира височина 30 m в $KK=270^0$ и с десен завой в североизточен курс достига горния край на дългия участък на обработваемия блок. КВС снижава да заеме работна височина (около 2...3 m), като лети успоредно на разстояние около 30 m северно от електропровод (показан на фиг. 1. Приложение 1) и срещу слънцето. КВС късно забелязва наличието на електропровод, с посока север-северозапад, пресичащ траекторията на полета и ВС го закачва. Вследствие на удара ВС получава повреди по конструкцията, които не засягат носещи компоненти и управлението на вертолета. КВС прекратява изпълнението на АХР, намалява скоростта и след проверка за наличие на повишени вибрации и нормална работа на системите, взема решение да прелети и кацне на летателна площадка „Дъбован“. Схема на полета на ВС до момента на удара в електрическия проводник е показана на фиг.2, Приложение 1.

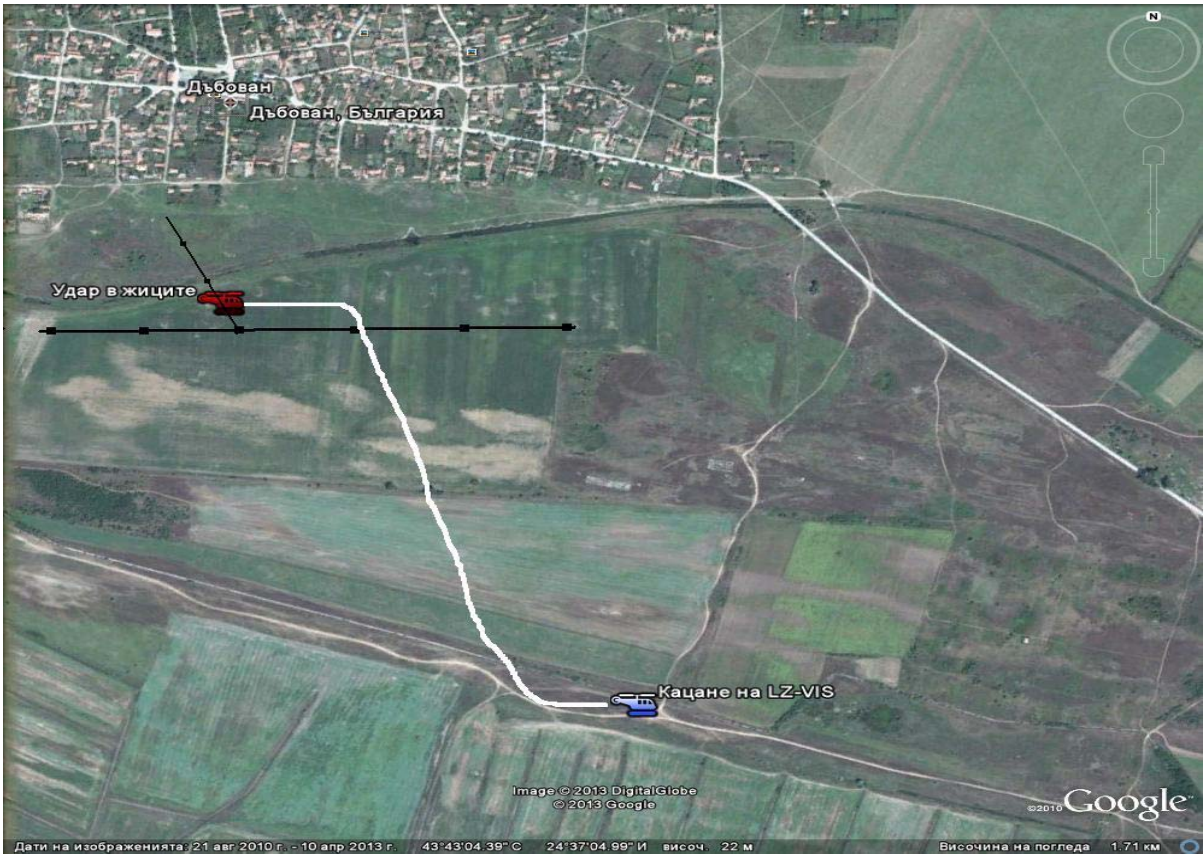
Фиг. 3.

Кацането на ВС е извършено на временна летателна площадка до с. Дъбован с координати: $N43^042'44''$, $E024^037'07''$ и надморска височина 21 m. Снимки на ВС на мястото на окончателното му спиране са показани на фиг. 3 и фиг. 4 на Приложение 1.
