ОКОНЧАТЕЛЕН ДОКЛАД

разследване на авиационно произшествие, реализирано на 12.11.2013 г. със самолет TL-2000 Sting Carbon, регистрационни знаци LZ-DRI, експлоатиран от пилот собственик, при изпълнение на полет по кръга на летище Граф Игнатиево.

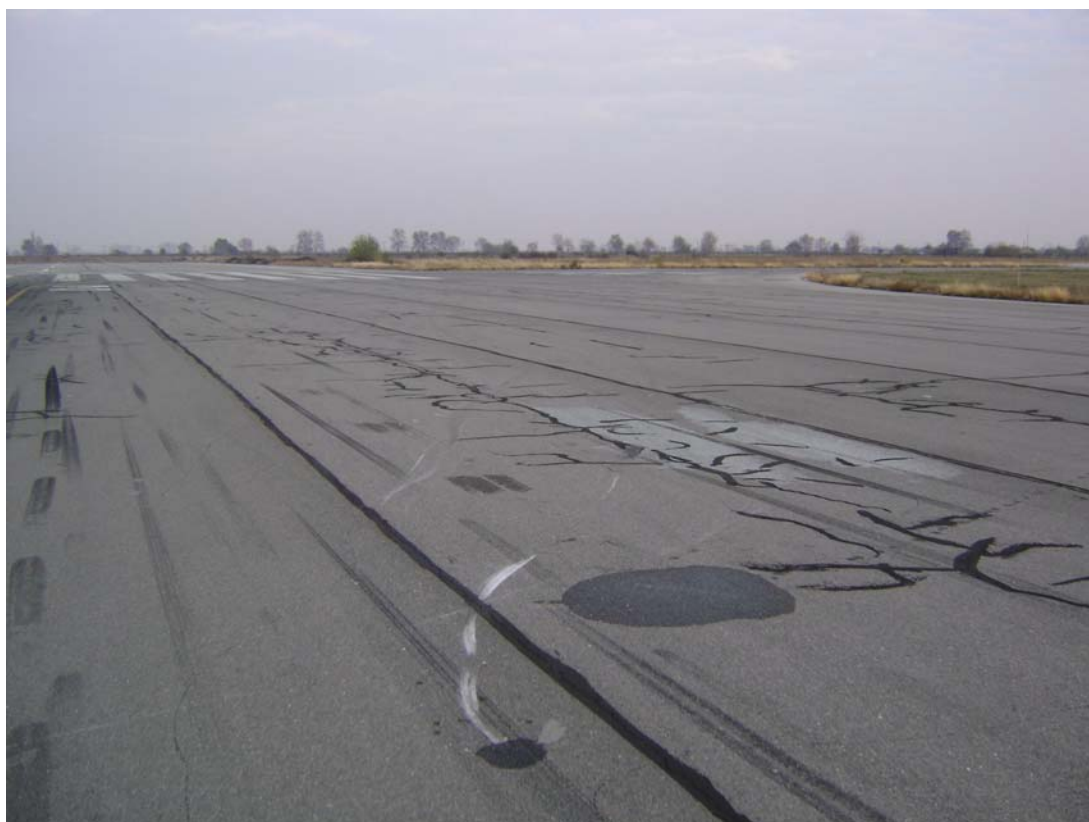
Фиг. 1.

- Разрушена носова стойка на самолета, фиг. 2 от Приложение 1;
- Разрушени лопати на витлото, фиг. 2 от Приложение 1;
- Разрушена лява основна стойка, фиг. 3 от Приложение 1;
- Следи от протриване по обшивката на носовата част на тялото в местата след втулката на винта, фиг. 4 от Приложение 1;
- Протриване на долната повърхност на външния ръб на лявото полукрило, фиг. 5 от Приложение 1;
- Протриване на задната пета на корпуса на тялото, фиг. 6 от Приложение 1;
- Деформация на филтъра на десния карбуратор, фиг. 7 от Приложение 1;
- Изпилена тръба за изгорелите газове;
- Разлив на охлаждаща течност, фиг. 1 от Приложение 1.

На мястото на спиране на самолета остава петно от изтичане на охладителна течност, следи от триене на носа на самолета, на лявото полукрило и следи от витлото (фиг. 1 от Приложение 1).
