ОКОНЧАТЕЛЕН ДОКЛАД

**разследване на авиационно произшествие, реализирано на 11.06.2013 г.
с вертолет Robinson R-44 Raven I, регистрационни знаци LZ-HAS,
експлоатиран от авиационен оператор „Авиоотряд Варна” ООД, при
изпълнение на полет за авиационно-химически работи.**

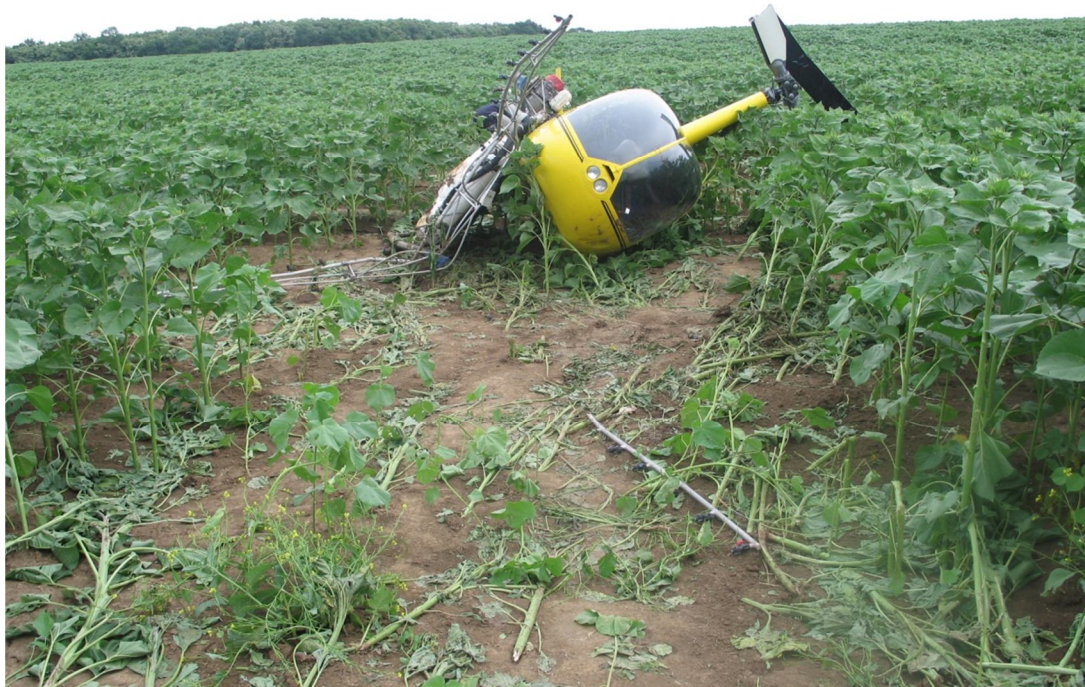
Фиг. 1

На мястото на основния удар на ВС със земната повърхност останките на вертолета се разполагат в КК=240° (обратен на посоката на полета) като вертолетът лежи на левия си борд (фиг. 1, Приложение № 1).

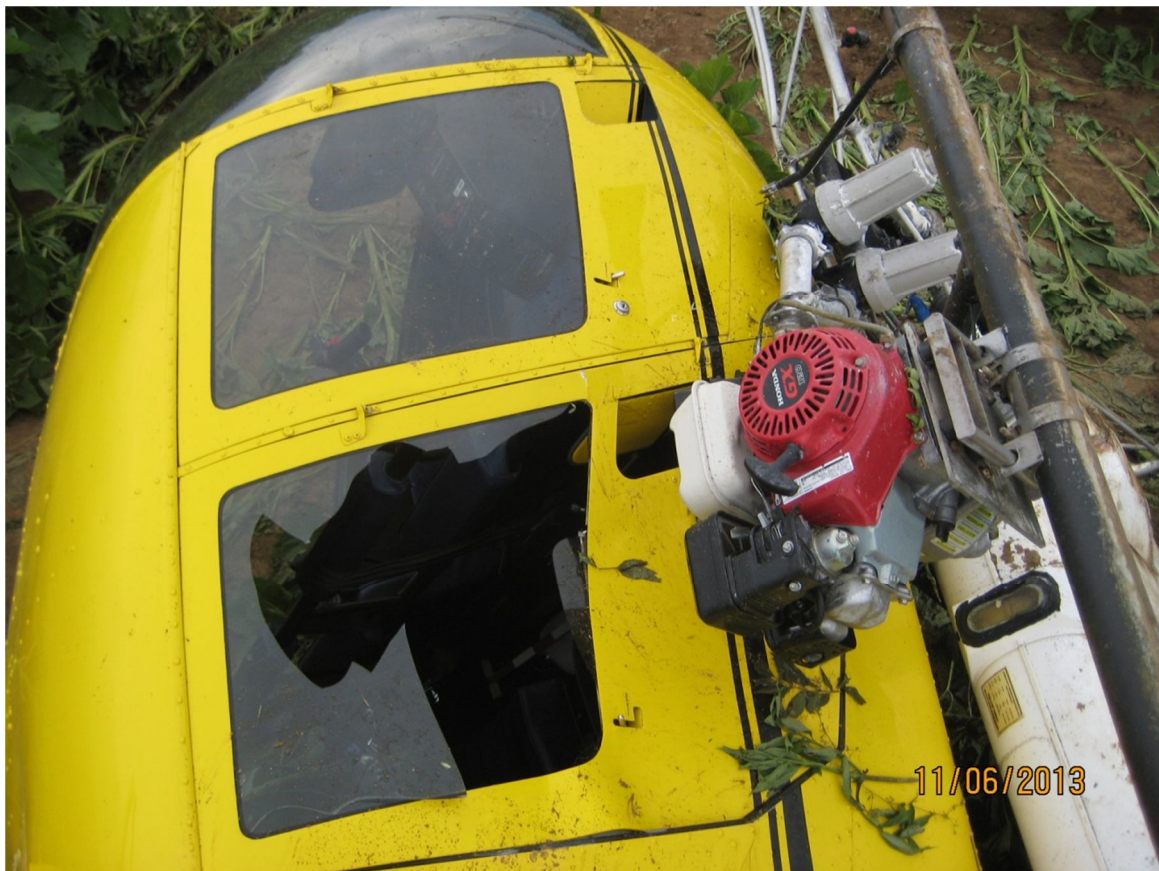
Фиг. 4

Запазено е остъклението на пилотската кабина, с изключение на задна дясна врата, която е с разрушено остъкление и е силно деформирана (фиг. 4, Приложение № 1). Колонката на носещия винт е запазила конструктивната си цялост. Двете лопати на носещия винт са пречупени от горната към долната повърхност и обърнати приблизително на 90° надолу, считано от атакуващия им ръб спрямо равнината на въртене на носещия винт (фиг.5, Приложение № 1). Непосредствено до и под лопатите бяха намерени дълбоки следи от удар на лопатите в земната повърхност, като почвата беше суха, а дълбочината на следите – около 12 cm (фиг. 6, Приложение № 1). Едната

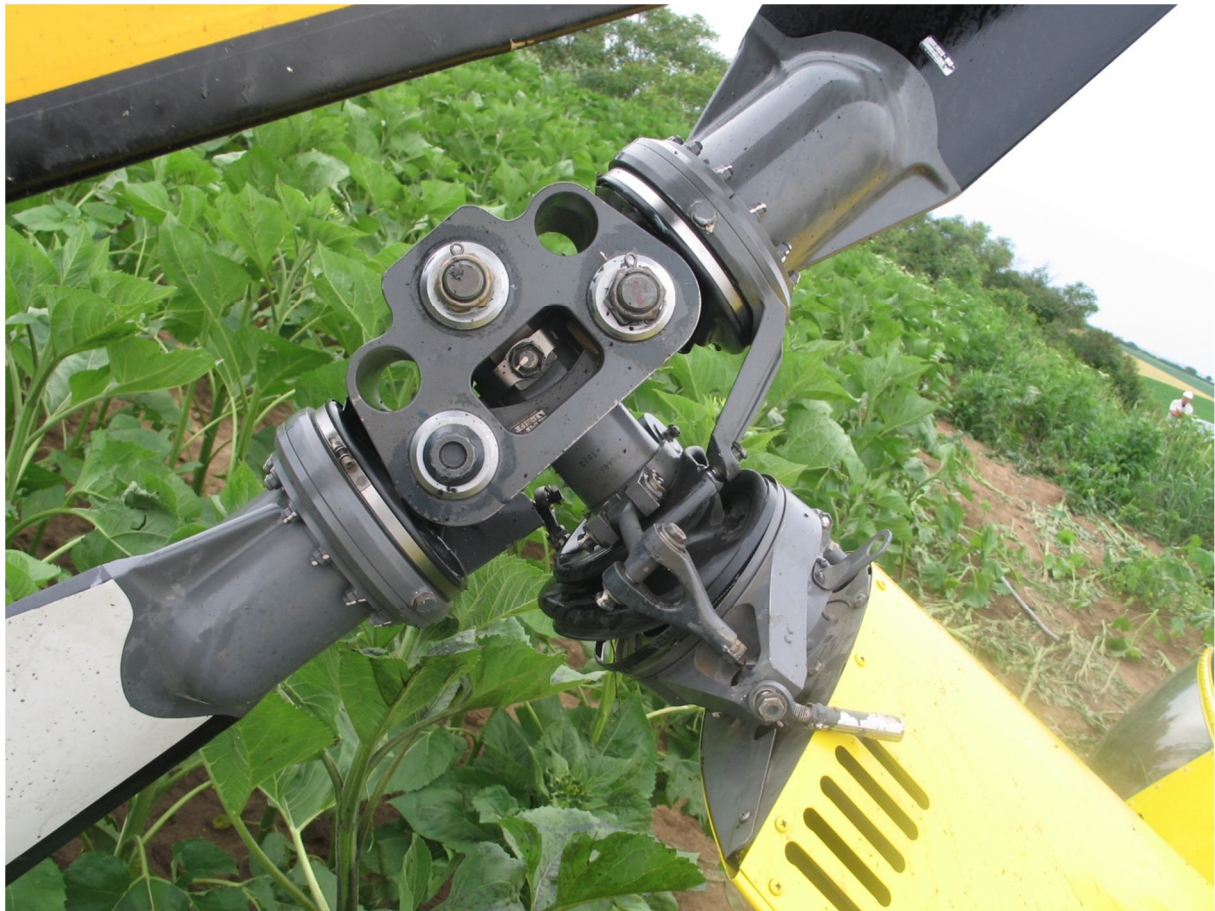
Фиг. 7

тяга за управление на общата стъпка на носещия винт е скъсана, а другата – силно деформирана (фиг. 7, Приложение № 1).

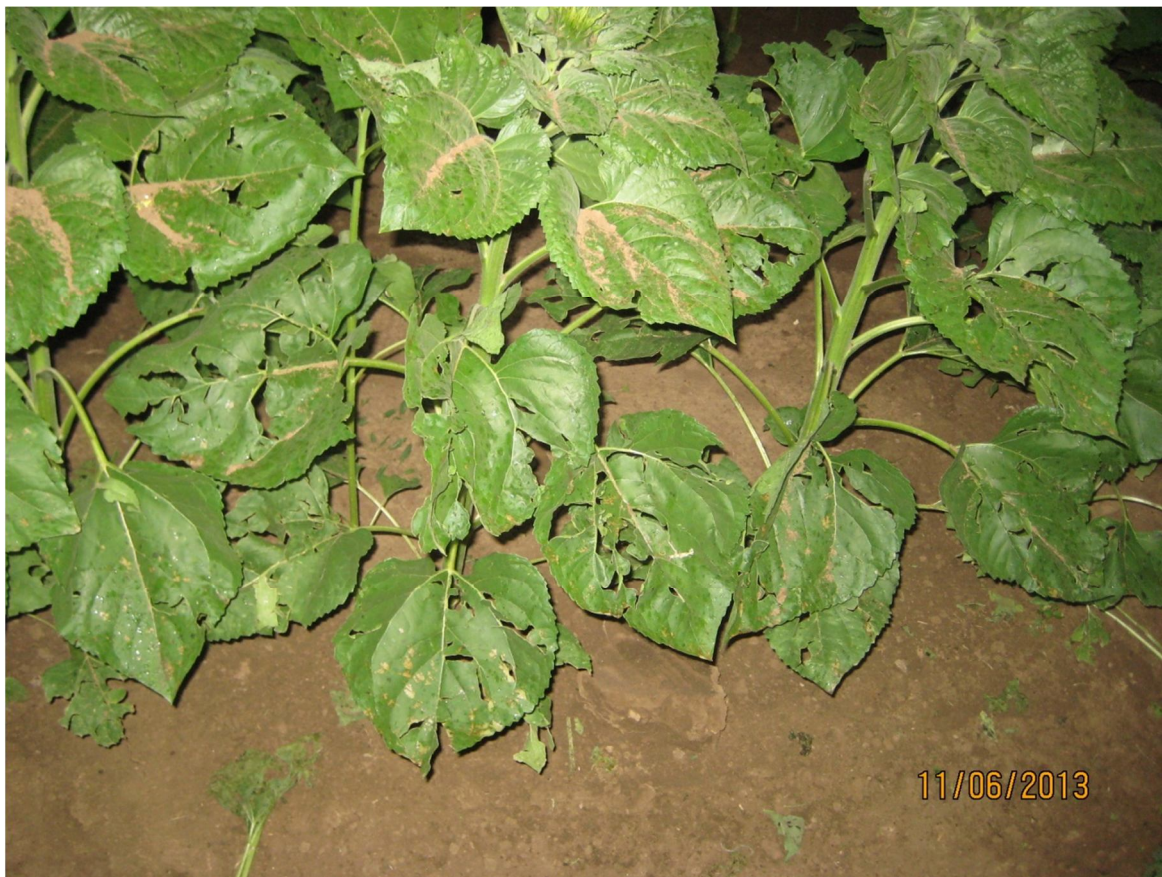
Фиг.8

На разстояние до 6 m след мястото на основния удар на вертолета, в посока югоизток, по листата на слънчогледите, е констатирано наличие на пръст (фиг. 8, Приложение № 1), а под листата – буци пръст с форма на профила, изкопан в земята от лопатите на носещия винт.

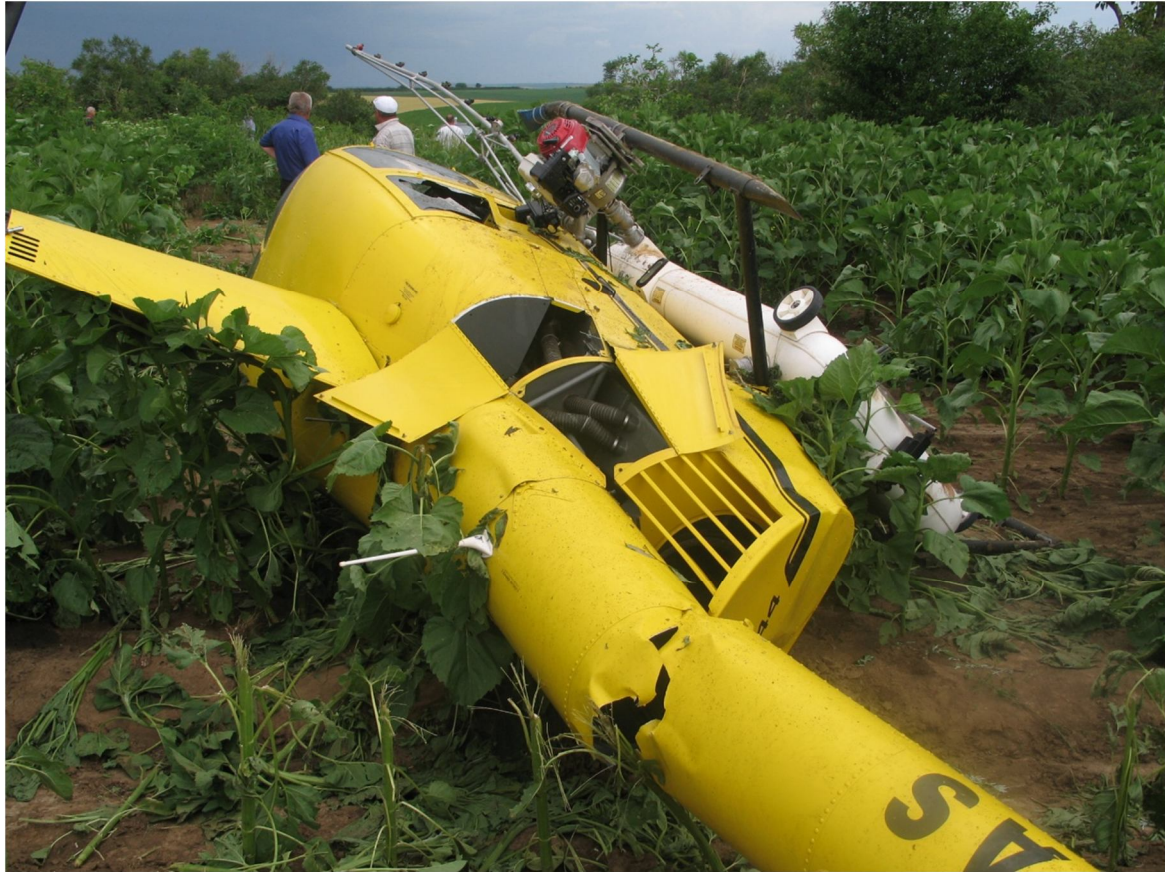
Фиг. 9

Опашната греда на вертолета е пречупена непосредствено след края на тялото, като валът на опашния винт е запазил целостта си (фиг. 9, Приложение № 1). Опашният винт е без видими деформации, със следи от пръст по лопатите и следи от съприкосновение на винта по земята. Тягите за управление на лопатите са запазили конструктивната си цялост (фиг. 10, Приложение № 1).

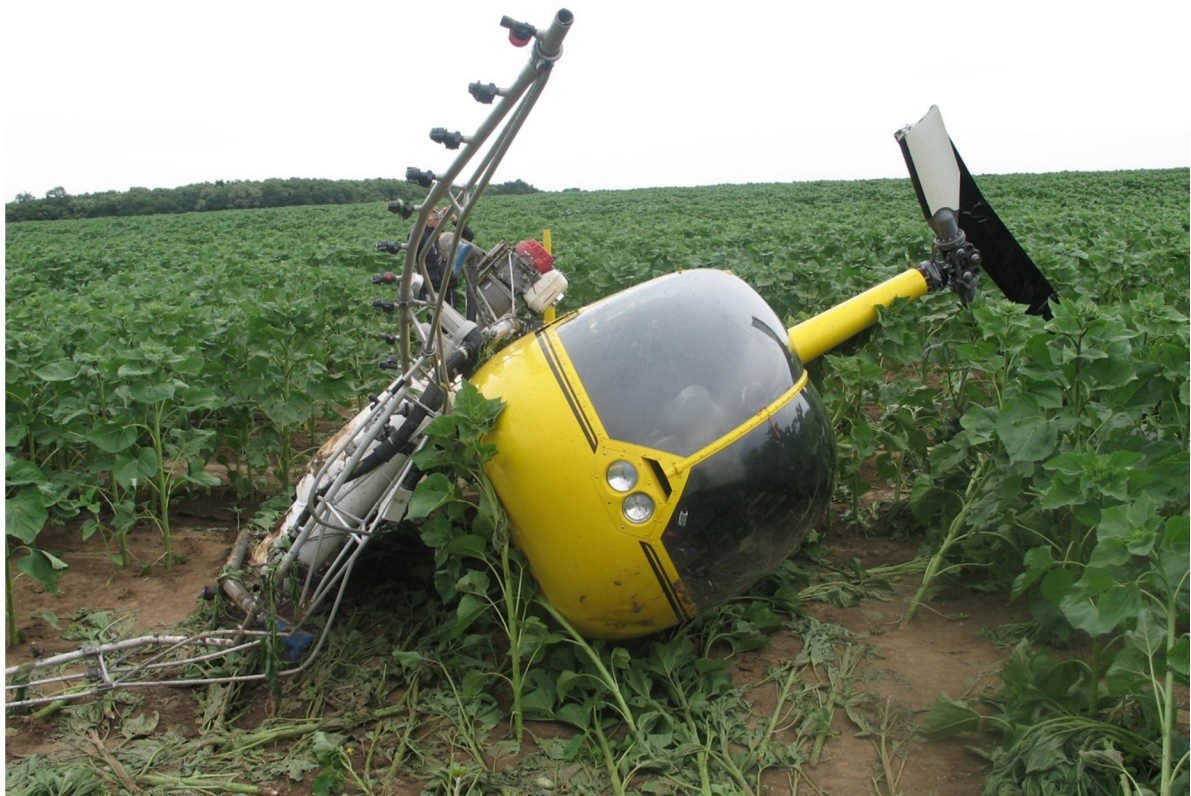
Фиг. 12

Дясната тръба от системата за разпръскване на химикал е огъната нагоре и напред по посоката на полета, а лявата тръба е огъната надолу и напред по посока на полета (фиг. 12, Приложение № 1). Лявият плаз на вертолета е откъснат от тялото, а свързаният с него дясен плаз е огънат нагоре към тялото на вертолета (фиг. 13, Приложение № 1).

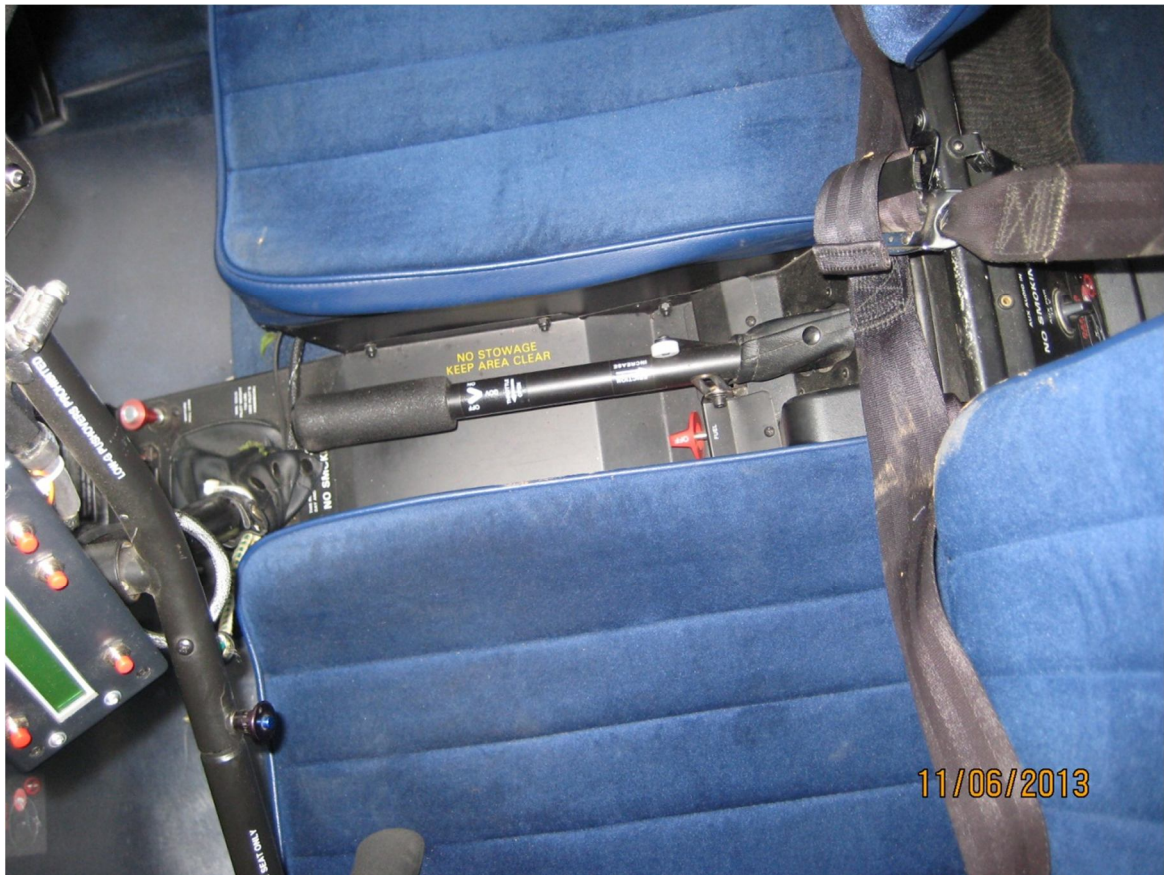
Фиг. 14

- лостът за общата стъпка е в крайно долно положение (фиг. 14, Приложение № 1);
- ръчка за управление на горивната смес – в крайно долно положение, съответстващо на богата смес (фиг. 15, Приложение № 1);

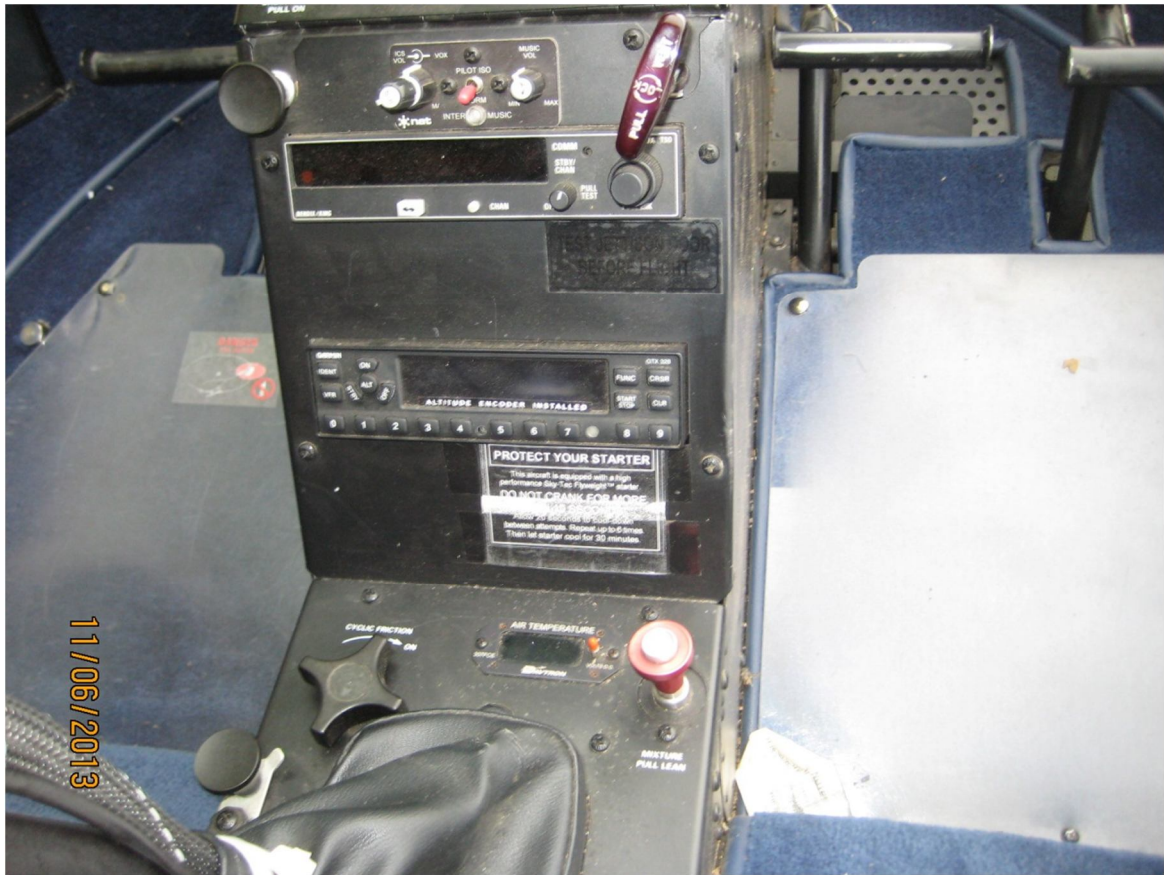
Фиг. 15

- ръчката за отопление на карбуратора е в крайно долно положение и законтрена, съответстващо на подаване на студен въздух към карбуратора (фиг. 15, Приложение № 1);

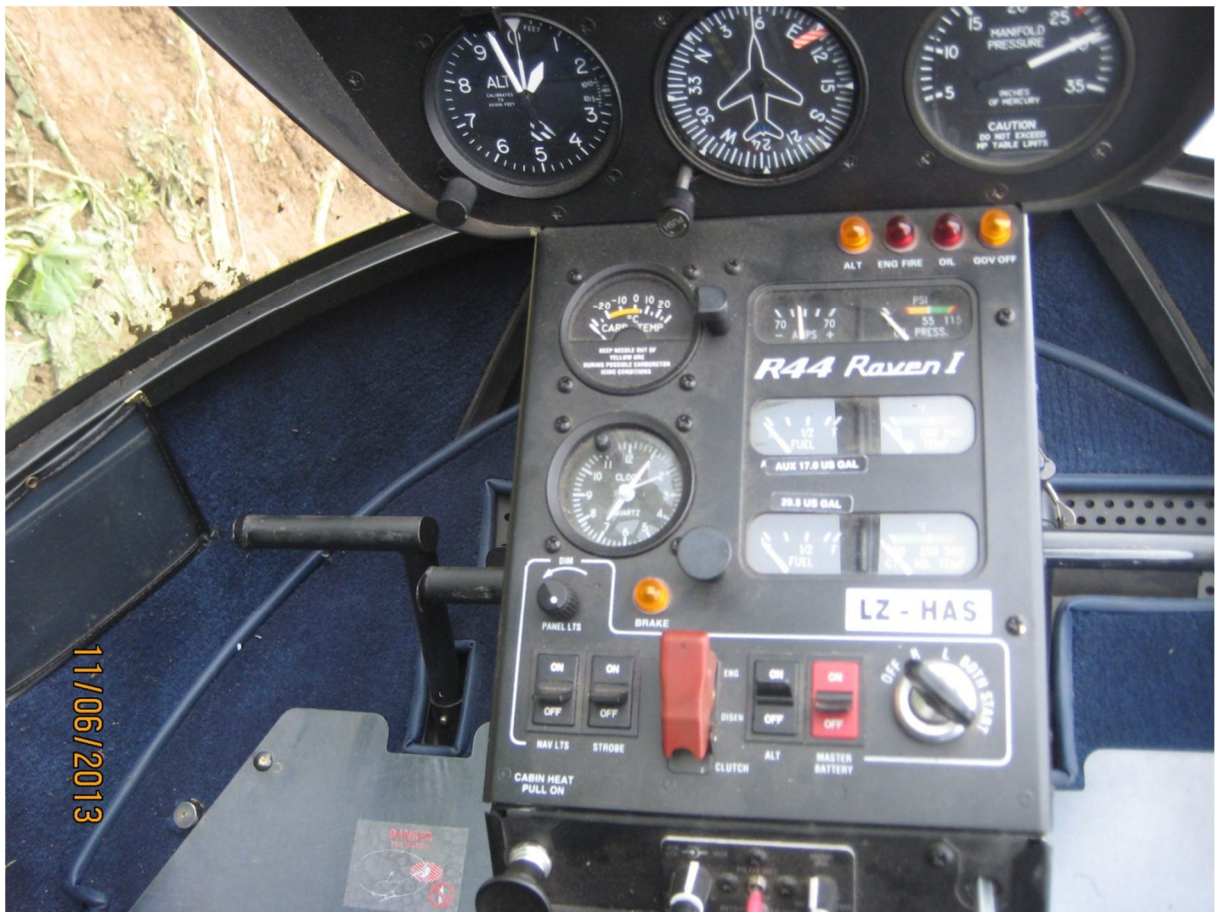
Фиг. 16

- ключът за запалването е в положение „изключено” (OFF) (фиг. 16, Приложение № 1);
- кранът за подаване на гориво от резервоарите на вертолета към карбуратора е в положение „Затворено” (OFF) (фиг. 17, Приложение № 1);

- моточасовникът показва 1591,2 h (фиг. 18, Приложение № 1);
- на скалата на висотомера е поставено налягане 1012 hPa (фиг. 19, Приложение № 1);
- главният прекъсвач на акумулатора бе в положение изключено (OFF) (фиг. 16, Приложение № 1);

- превключвателят на съединителя, предаващ въртящ момент от вала на двигателя към вала на носещия винт е под затворена предпазна капачка (фиг. 16, Приложение № 1);

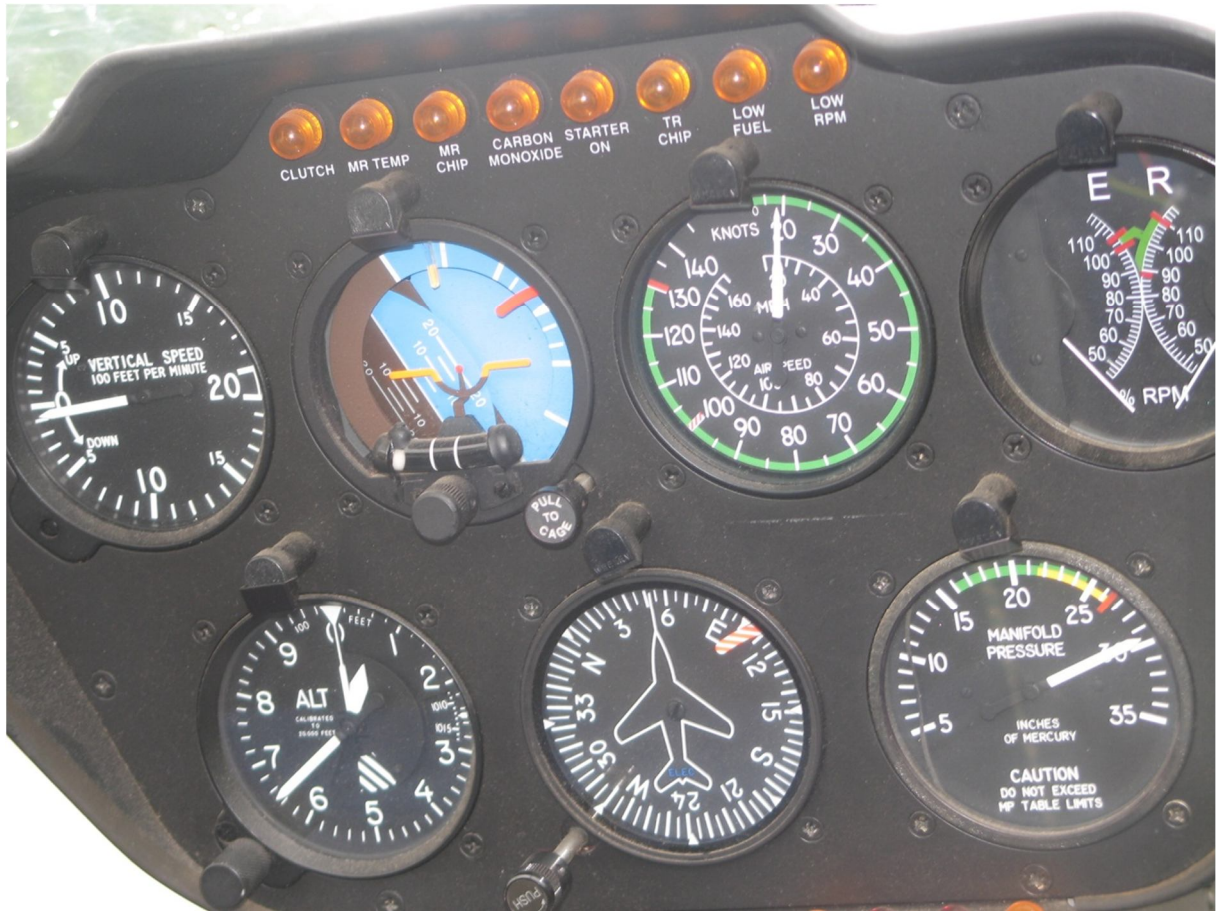
Фиг. 19

- налягане в смукателния колектор - приблизително 30 inHg (фиг. 19, Приложение № 1);
- наличие на неукрепени предмети в кабината.

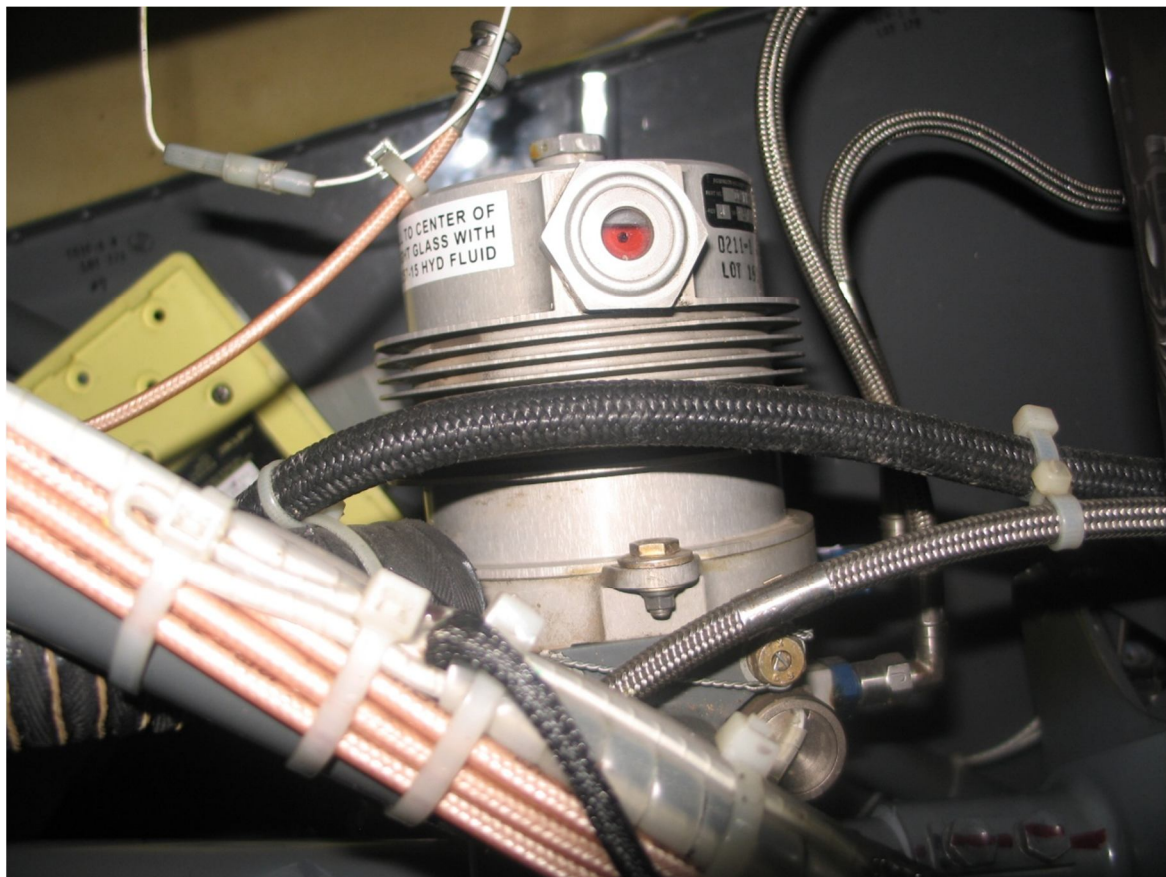
Фиг. 20

След повдигането на вертолета, по мерното стъкло, бе констатирано нормално ниво на хидравлична течност за системата за управление (фиг. 20, Приложение № 1).

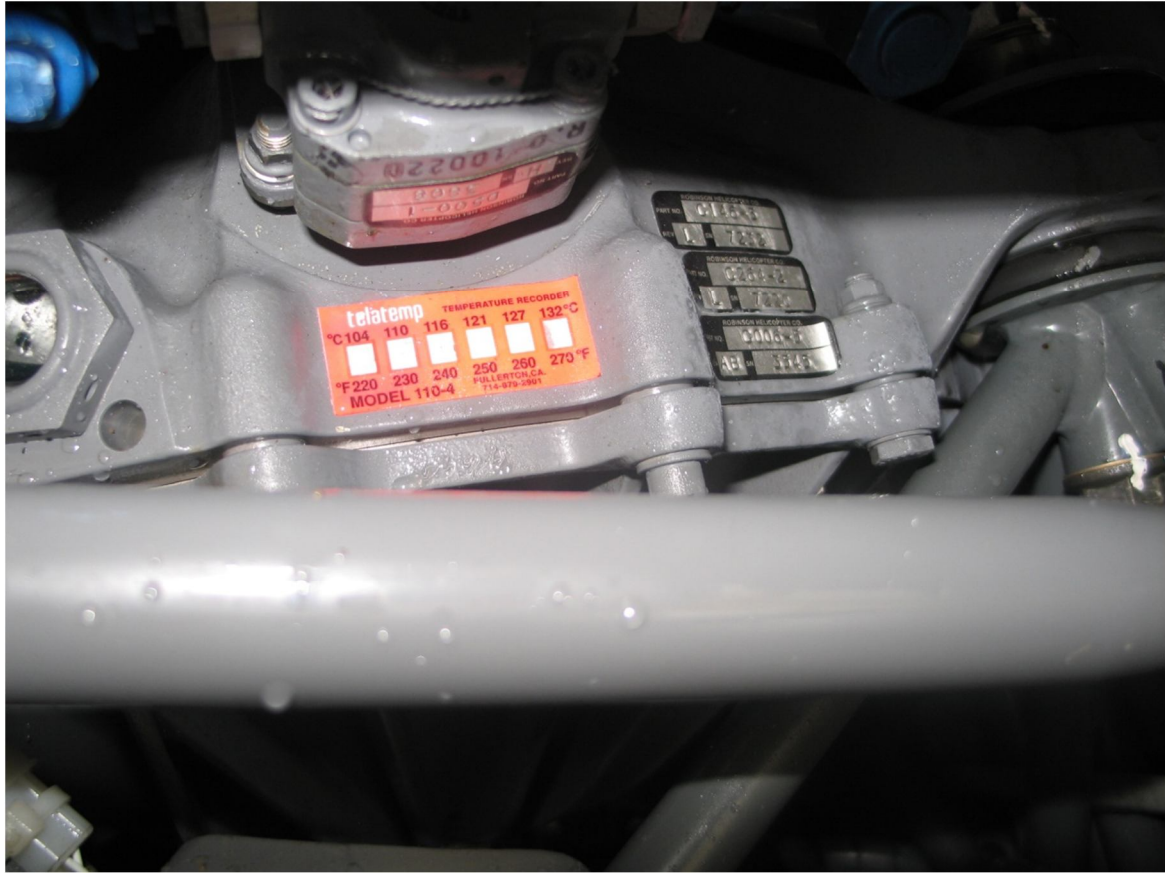
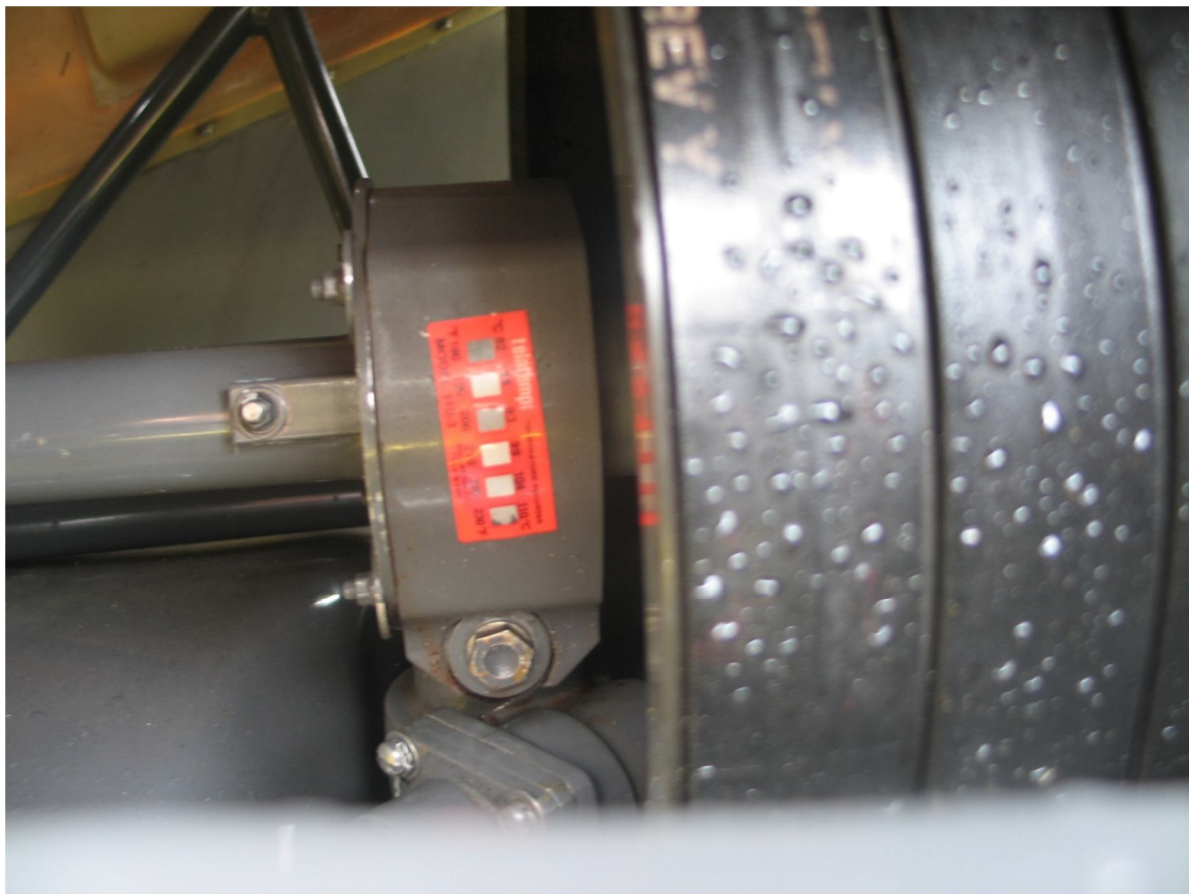
При отваряне на двигателния отсек бе констатирано, че термолепенките на редуктора и съединителя са в нормално състояние, без показания за прегряване (фиг.21 и фиг. 22, Приложение № 1).

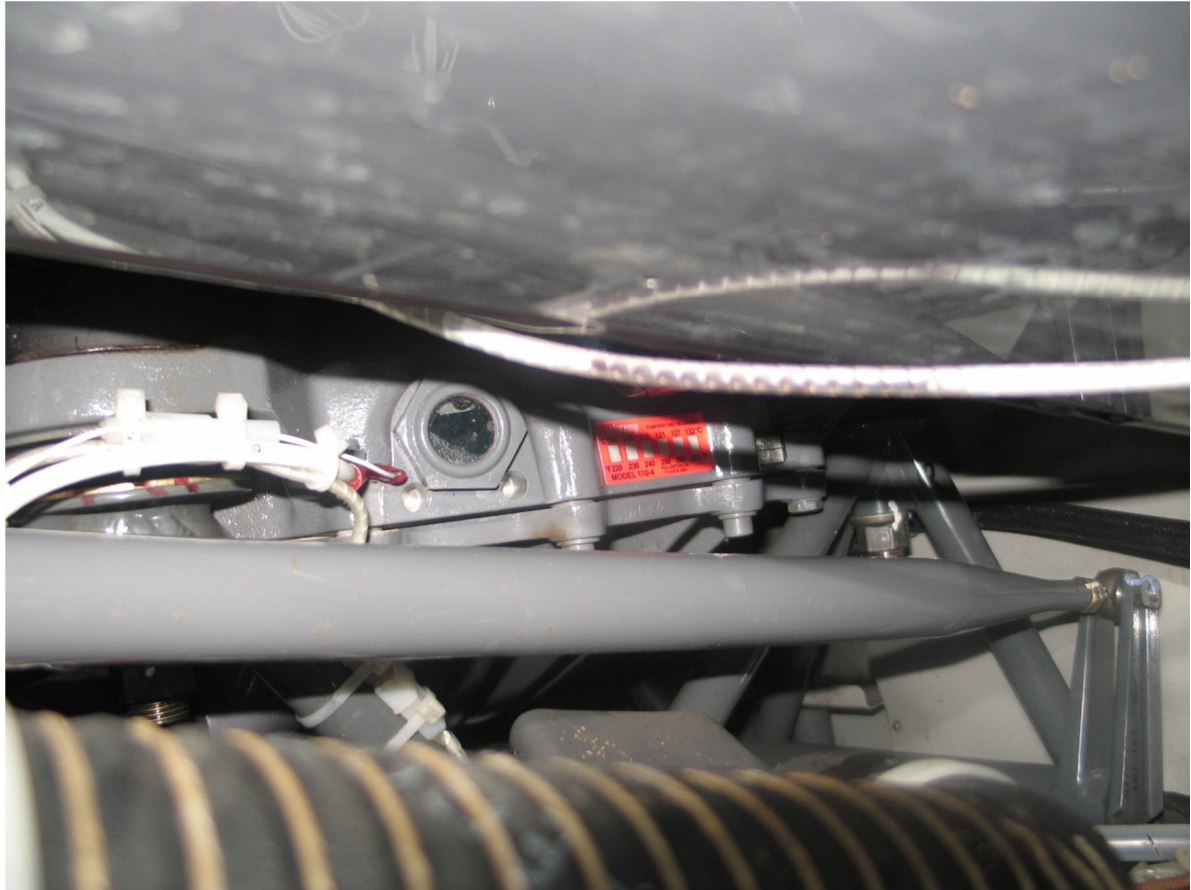
Фиг. 23

Маслото в редуктора бе в нормални граници, по показание на мерното стъкло (фиг.23 на Приложение № 1).

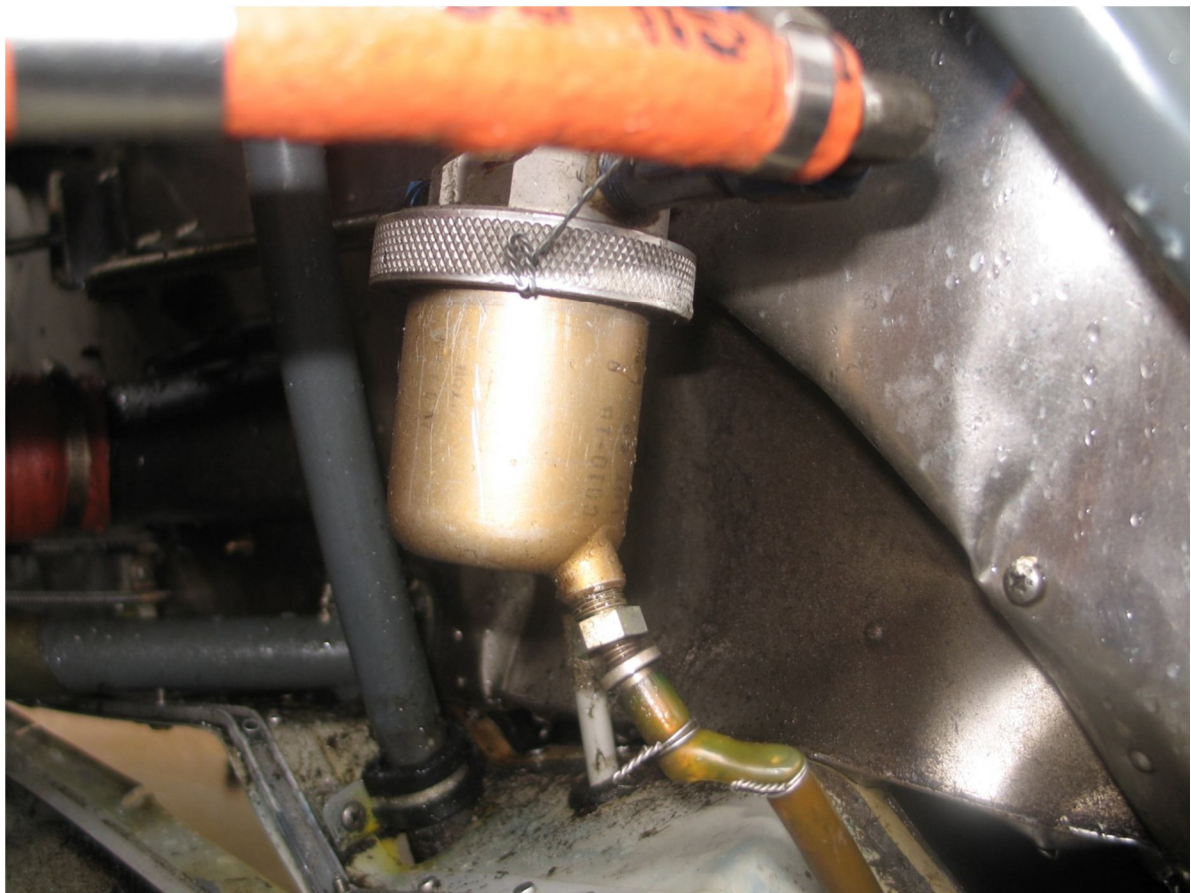
Фиг. 24

Констатирано е, че тръбата на дренажа на горивния филтър е деформирана от удара в съединението към чашката на филтъра, а самата тръба е скъсана (фиг.24, Приложение № 1).

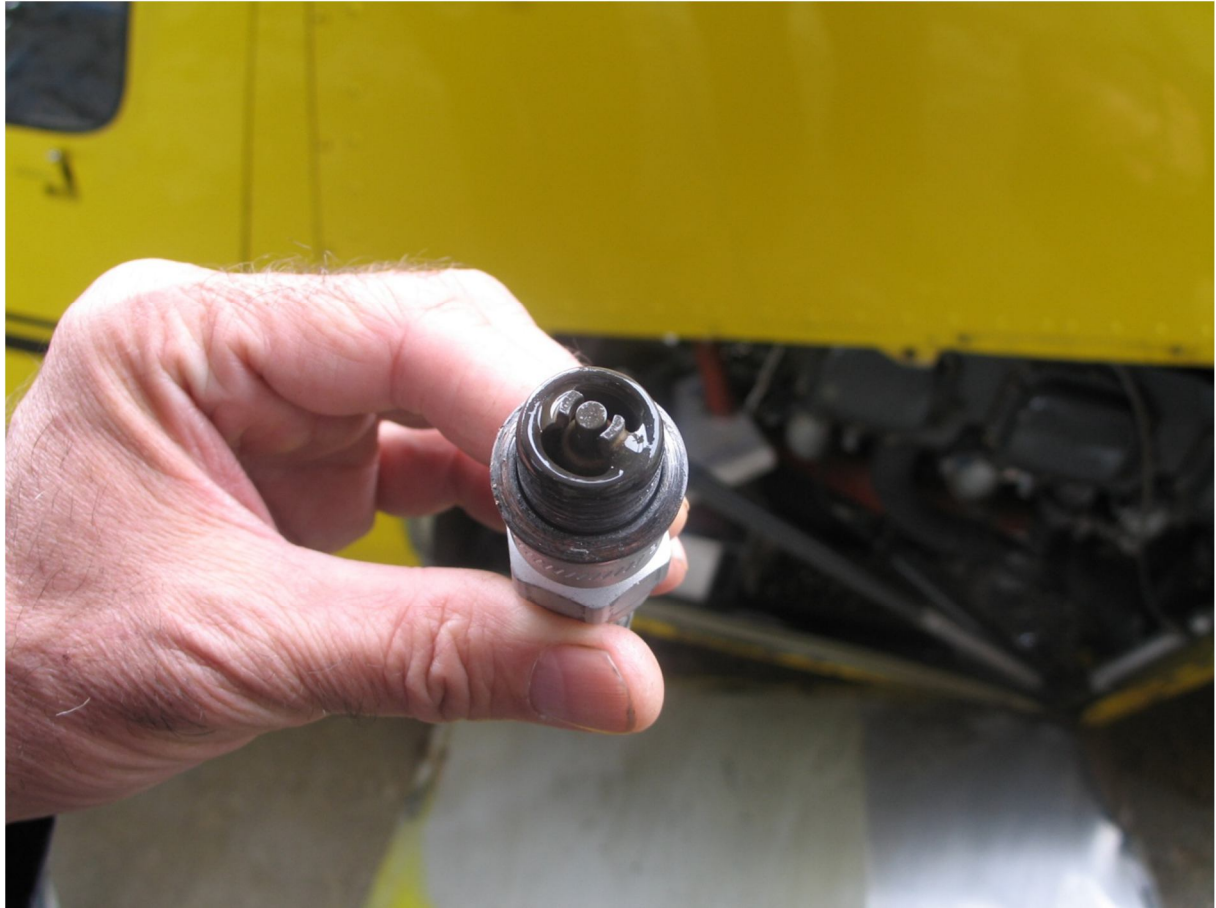
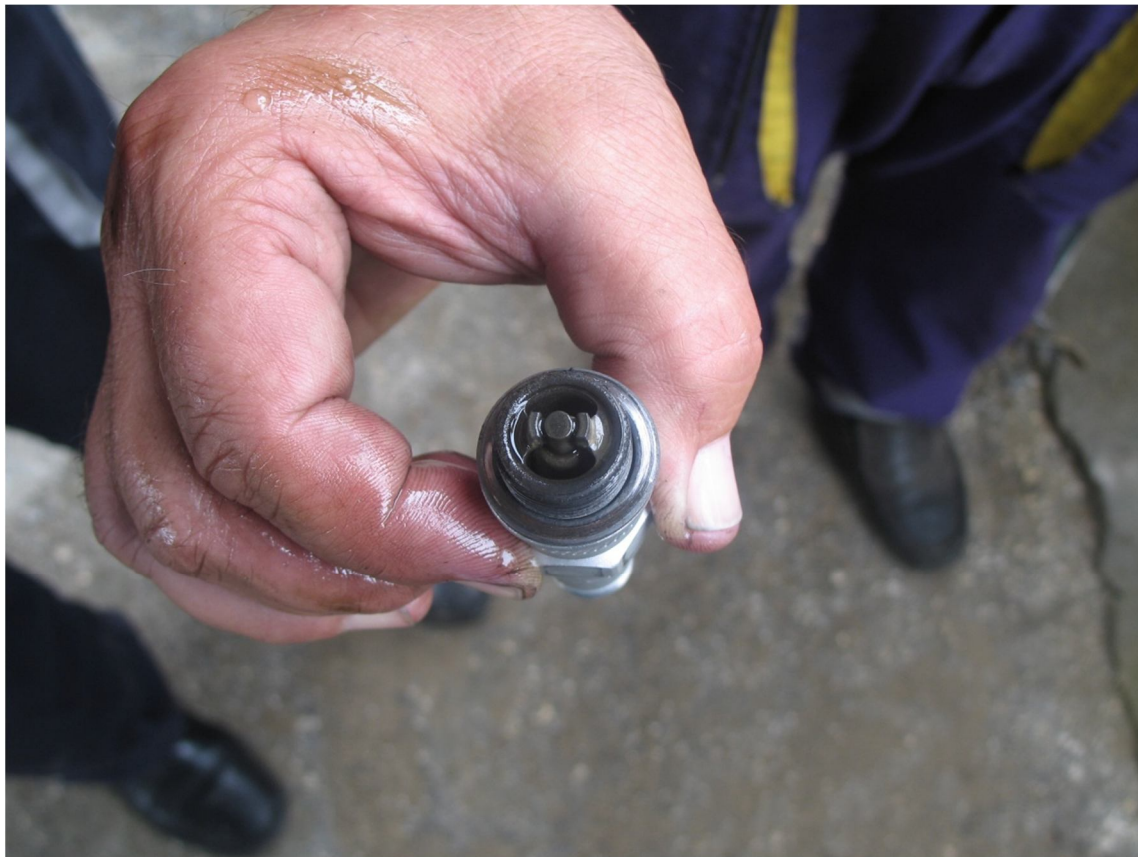
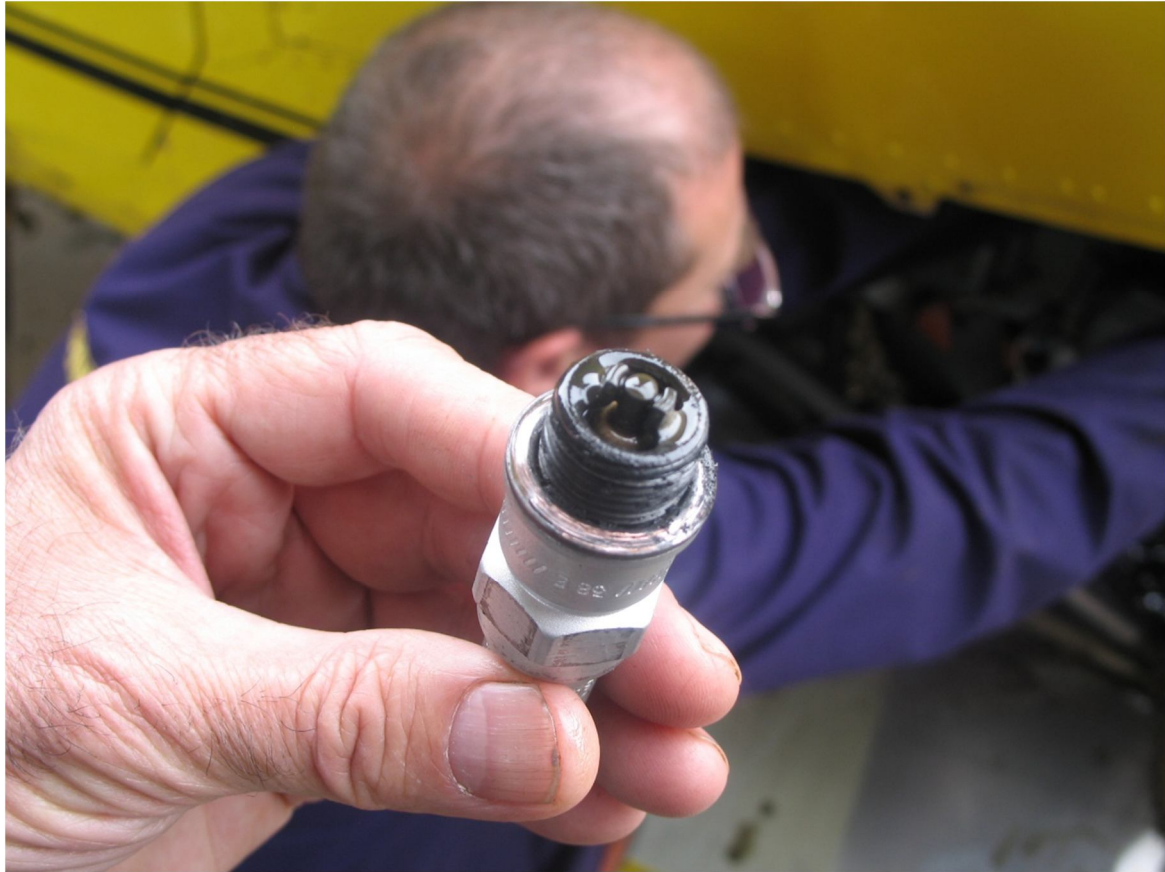
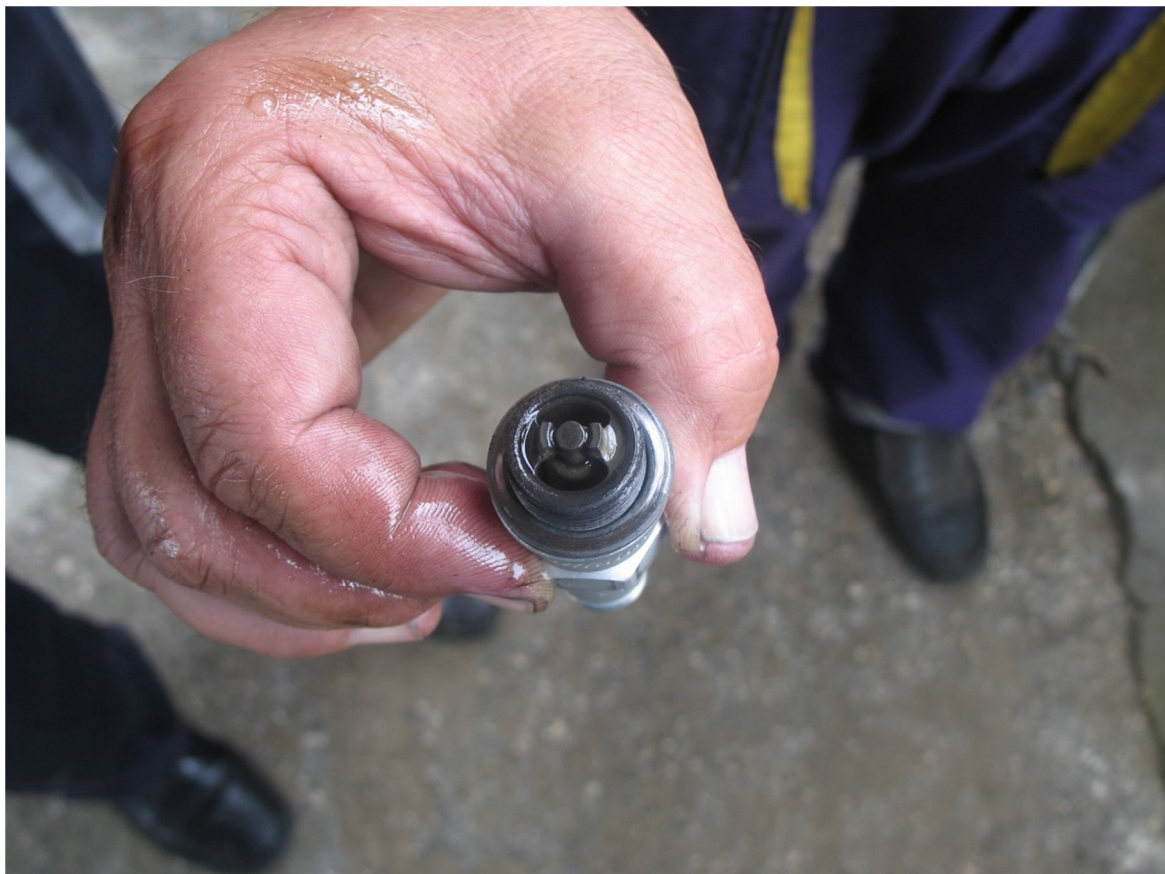
- долна свещ на цилиндър № 1 (фиг.25, Приложение № 1);
- долна и горна свещ на цилиндър №3 (фиг.26 и 27, Приложение № 1);
- долна свещ на цилиндър № 5 (фиг.28, Приложение № 1);

- констатирано бе омасляване на четири свещи, разположени на левите цилиндри (№1, 3 и 5) на двигателя. Това комисията обяснява с факта, че при реализиране на авиационното събитие вертолетът лежеше на левия си борд. В последствие, при транспортирането от мястото на произшествието до мястото на допълнителния оглед, поради разрушаването на опорните плазове, вертолетът бе наклонен към левия борд.

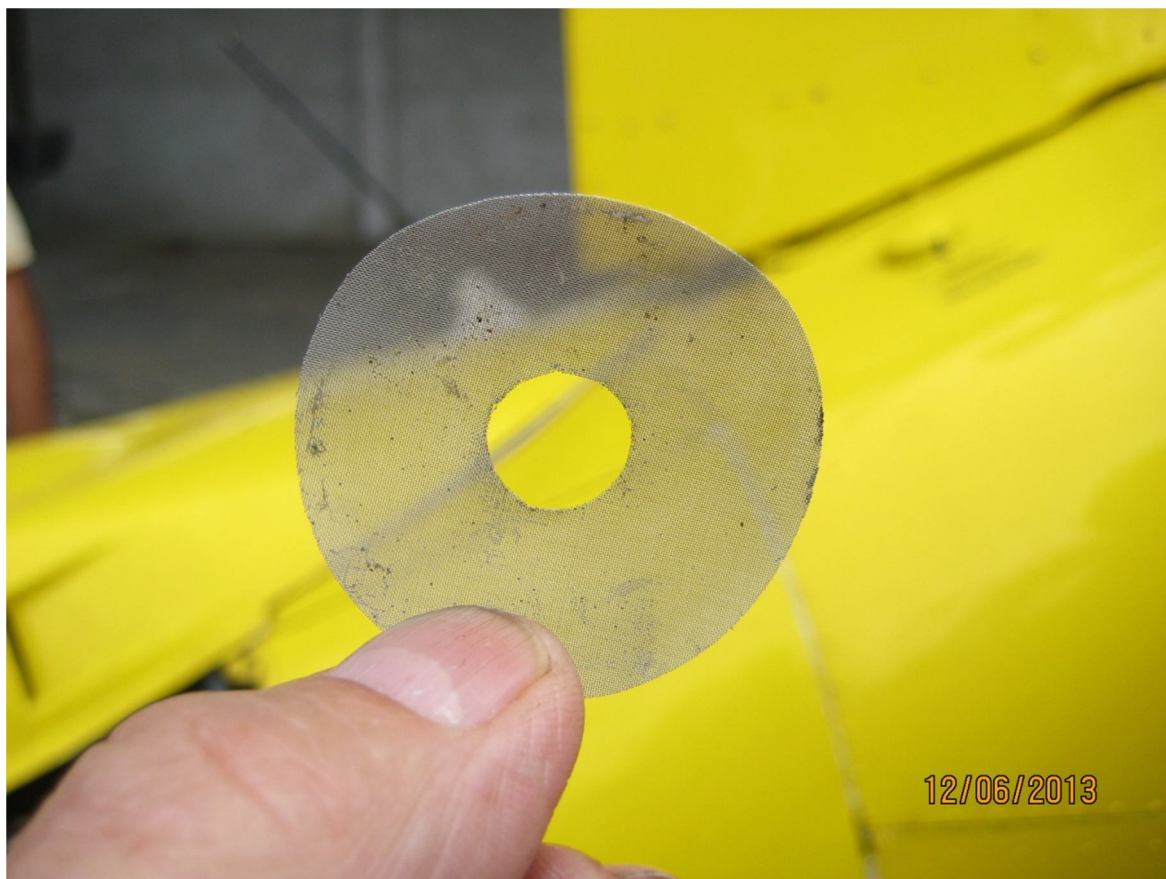
Фиг. 29

3. Оглед на горивен филтър, като мрежата на филтъра е чиста и в добро състояние (фиг.29, Приложение № 1);
