ОКОНЧАТЕЛЕН ДОКЛАД

разследване на авиационно произшествие, реализирано на 07.06.2014 г. със самолет PIPER PA-28-161, рег. знаци YU-DDB, при извършване на полет за разпръскване на ваксина в района на с. Градище, област Шумен

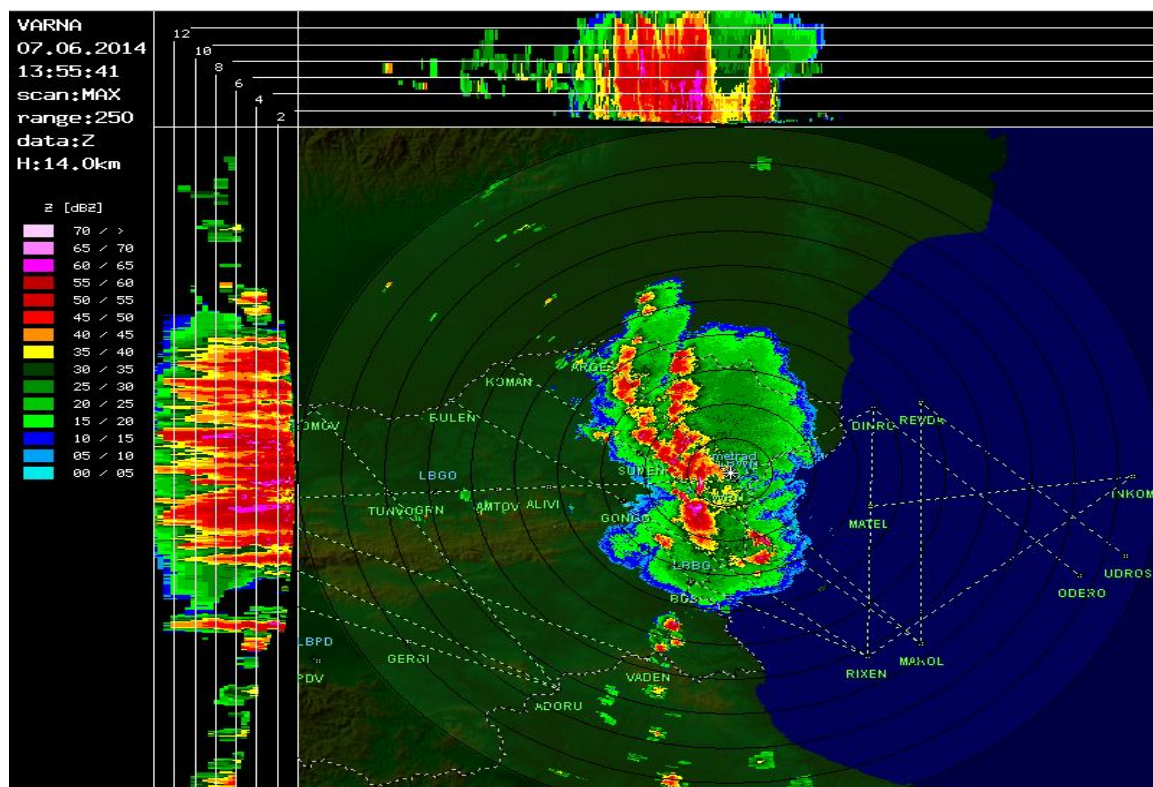
Фиг. 1

Развитието на шкваловата линия е видно от радарното изображение, показано на фиг. 1.

С приближаване на шкваловата линия от североизток между 16:00 h и 17:00 h местно време е имало условия за силен неориентиран вятър със пулсации от 12 до 20 m/s, условия за понижение на видимостта от валеж до 3-5 км, срез на вятъра, турбулентност, увеличение на облачността до плътна, с гръмотевична дейтелност.

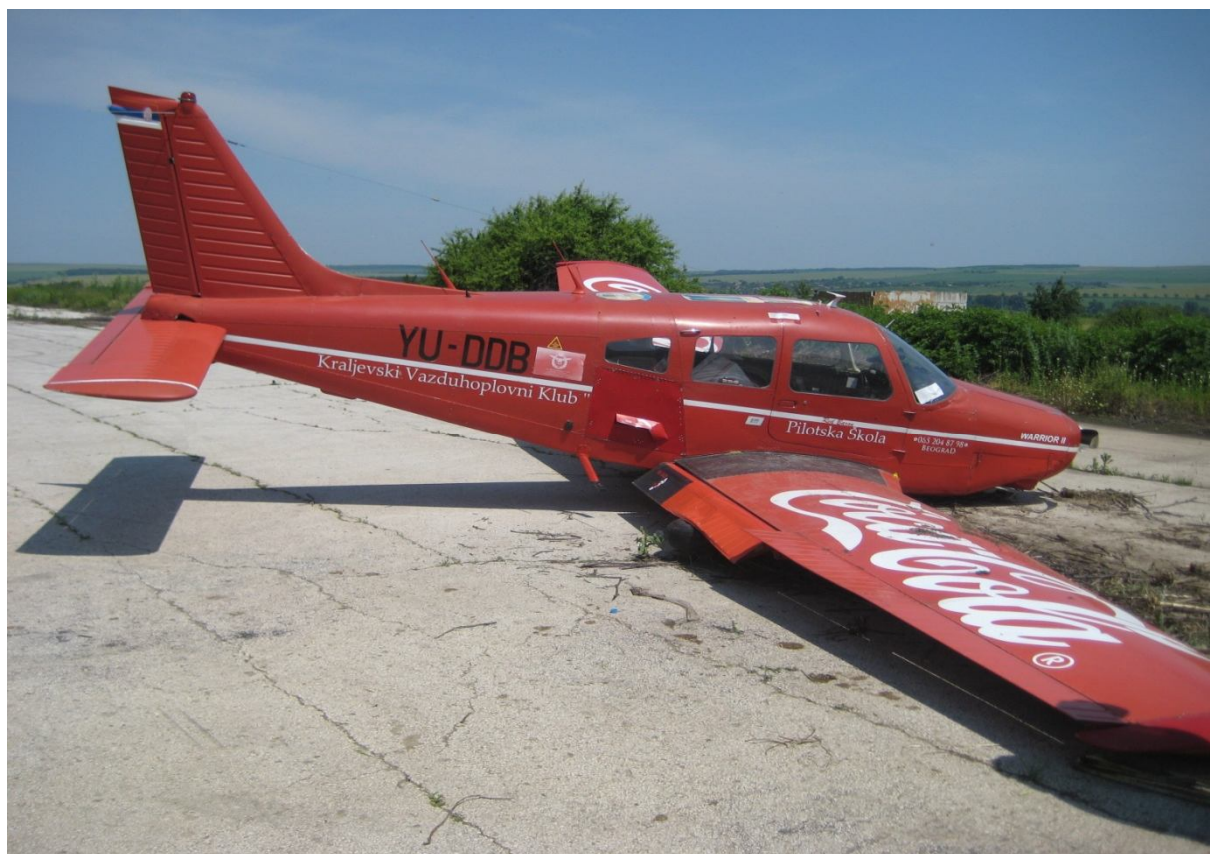
Фиг. 1.

Общият изглед на самолета на мястото на произшествието е показан на фиг. 1 от Приложение 1.

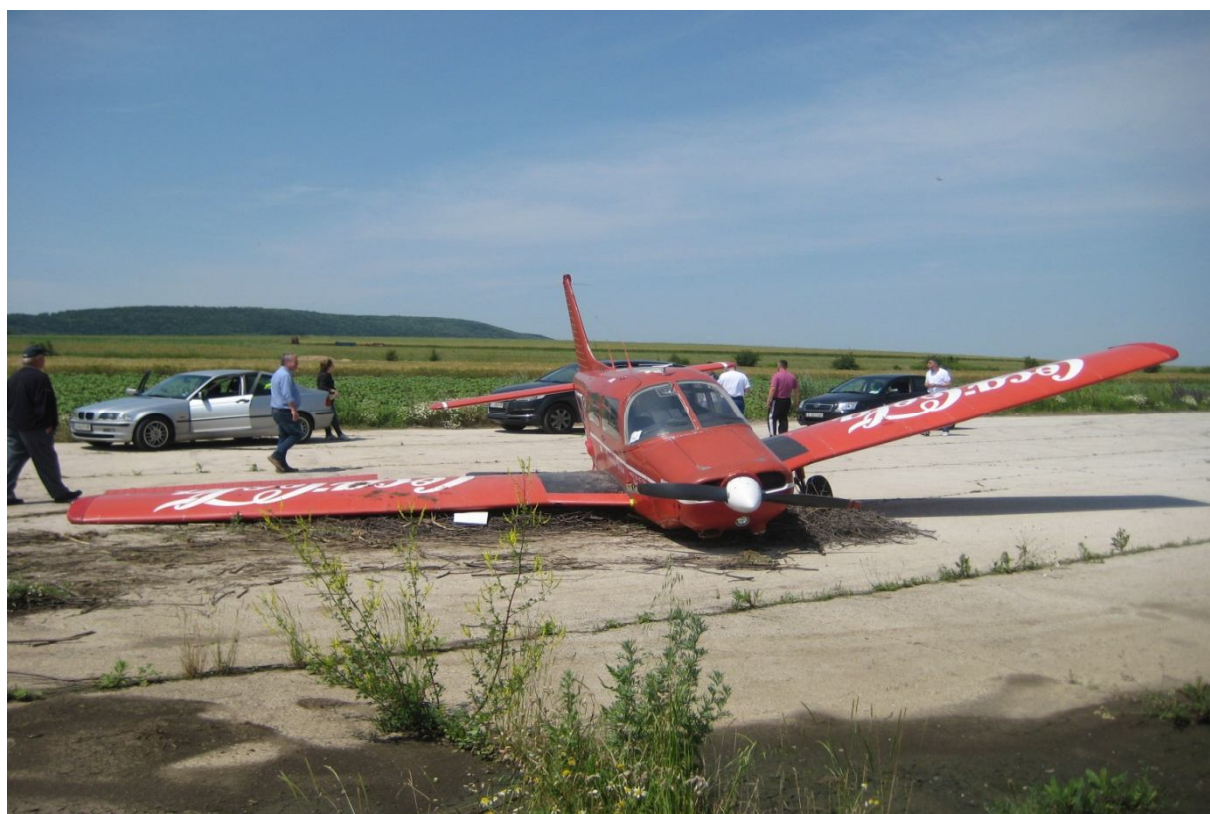
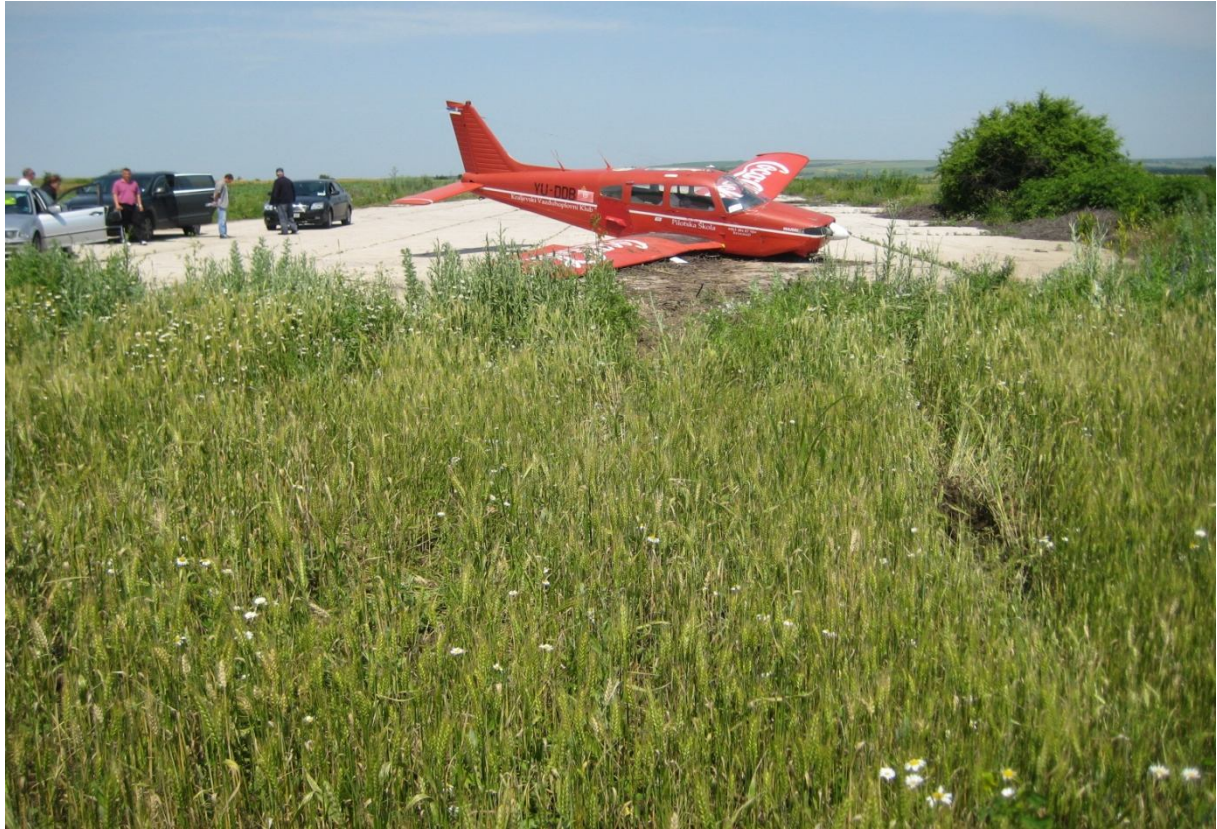
Снимки на ВС на мястото на окончателното му спиране са показани на фиг. 2 и фиг. 3 на Приложение 1.

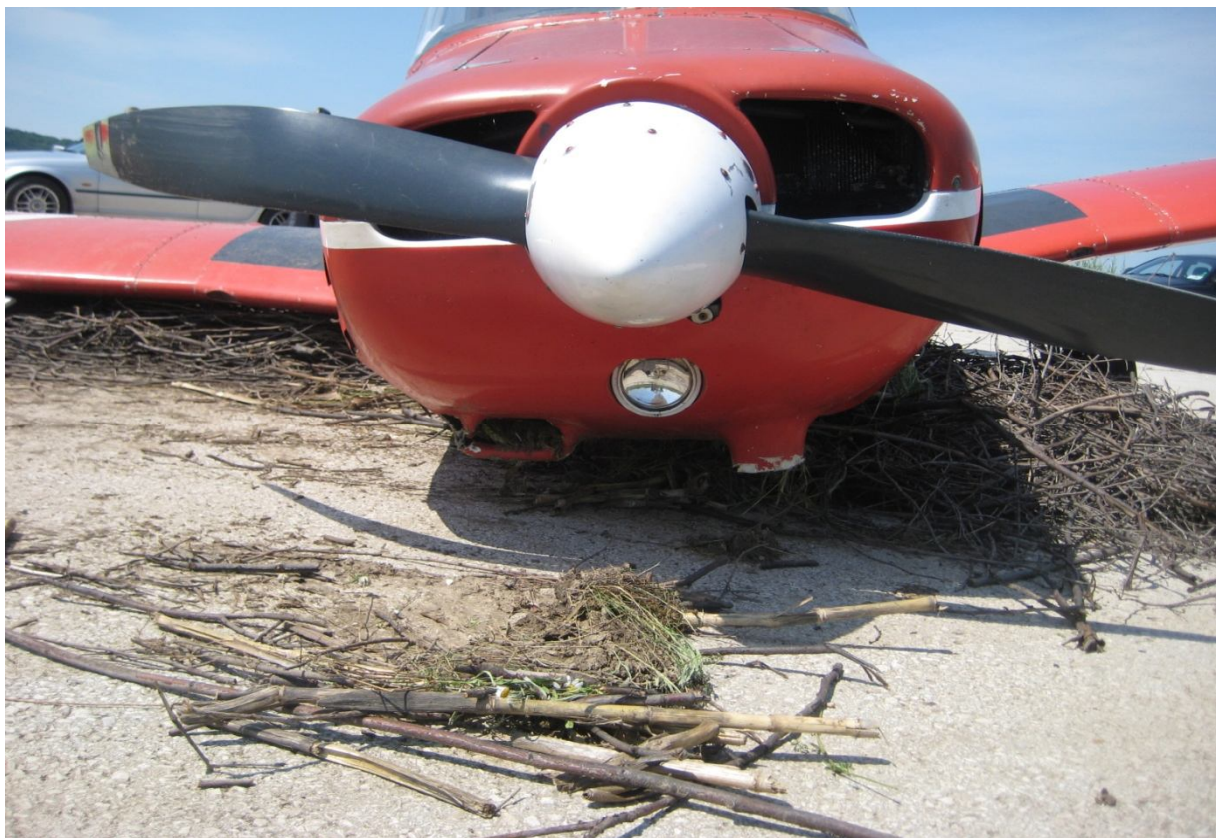
Фиг. 4.

-на двулопатното витло има наличие на огъване назад на едната лопата с около 32 cm, както и следи от драскотини по предната ѝ повърхност. (фиг. 4 от Приложение 1). Втората лопата и обтекателят на витлото бяха без деформации и драскотини. При завъртане на ръка лопатите позволяват свободно движение на витлото в рамките на 20⁰;

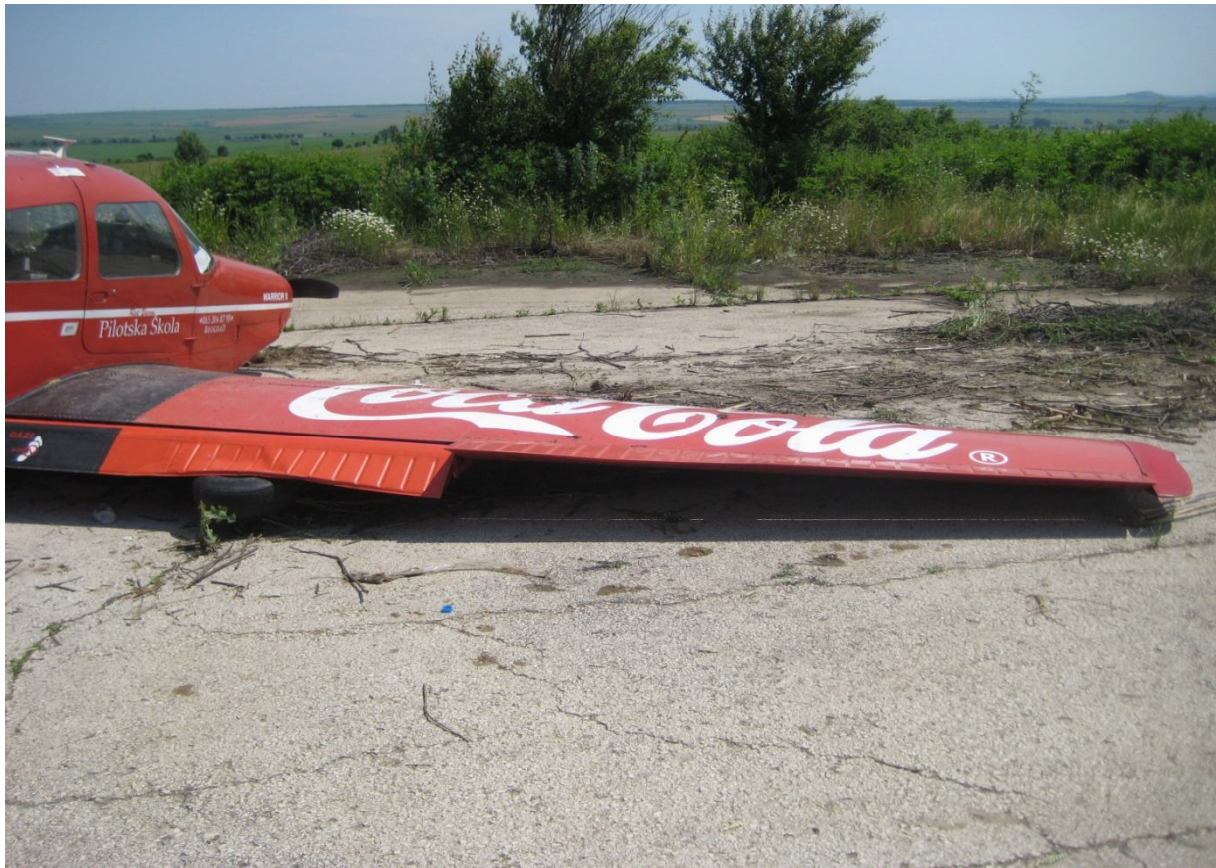
Фиг. 5.

-дясната задкрилка е опряла върху гумата на десния колесник и е деформирана (фиг. 5, Приложение 1);

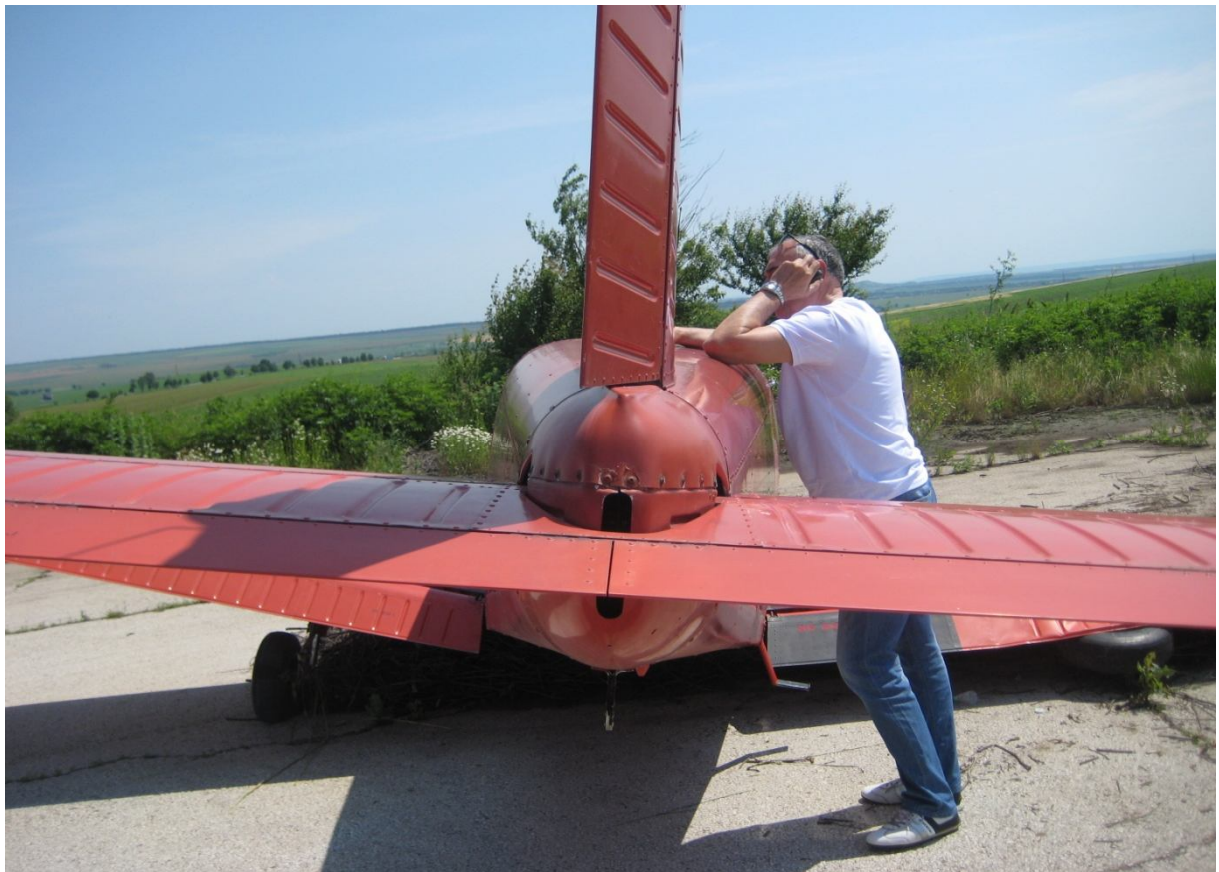
Фиг. 8.

-вертикалното кормило беше без видими деформации и отклонено в ляво. При проверка на ръка на движението му, същото не се движи (фиг.8, Приложение 1);

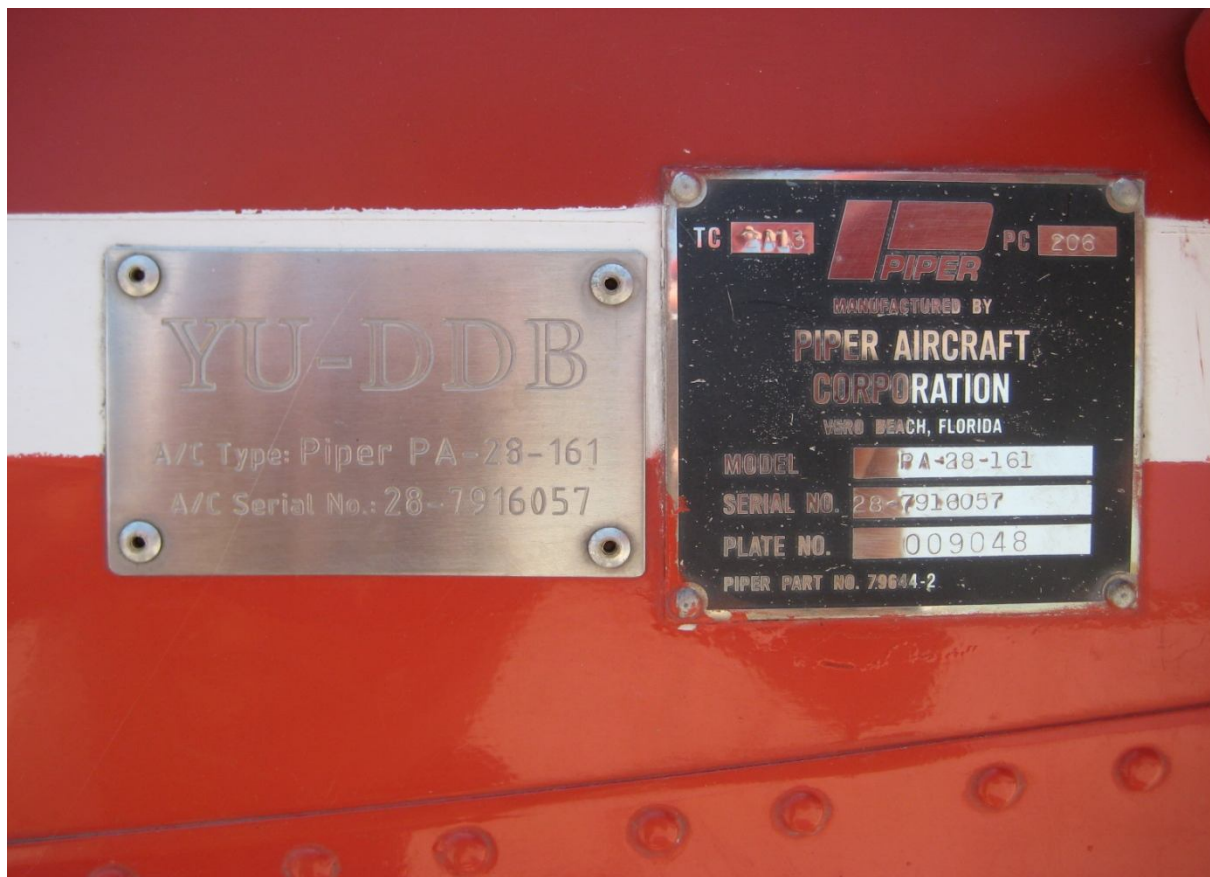
Фиг. 9.

-на левия борд на самолета бяха намерени идентификационни табелки на ВС с регистрационните му знаци YU-DDB, типа-PA-28-161 и сериен № 28-7916057 (фиг.9, Приложение 1);

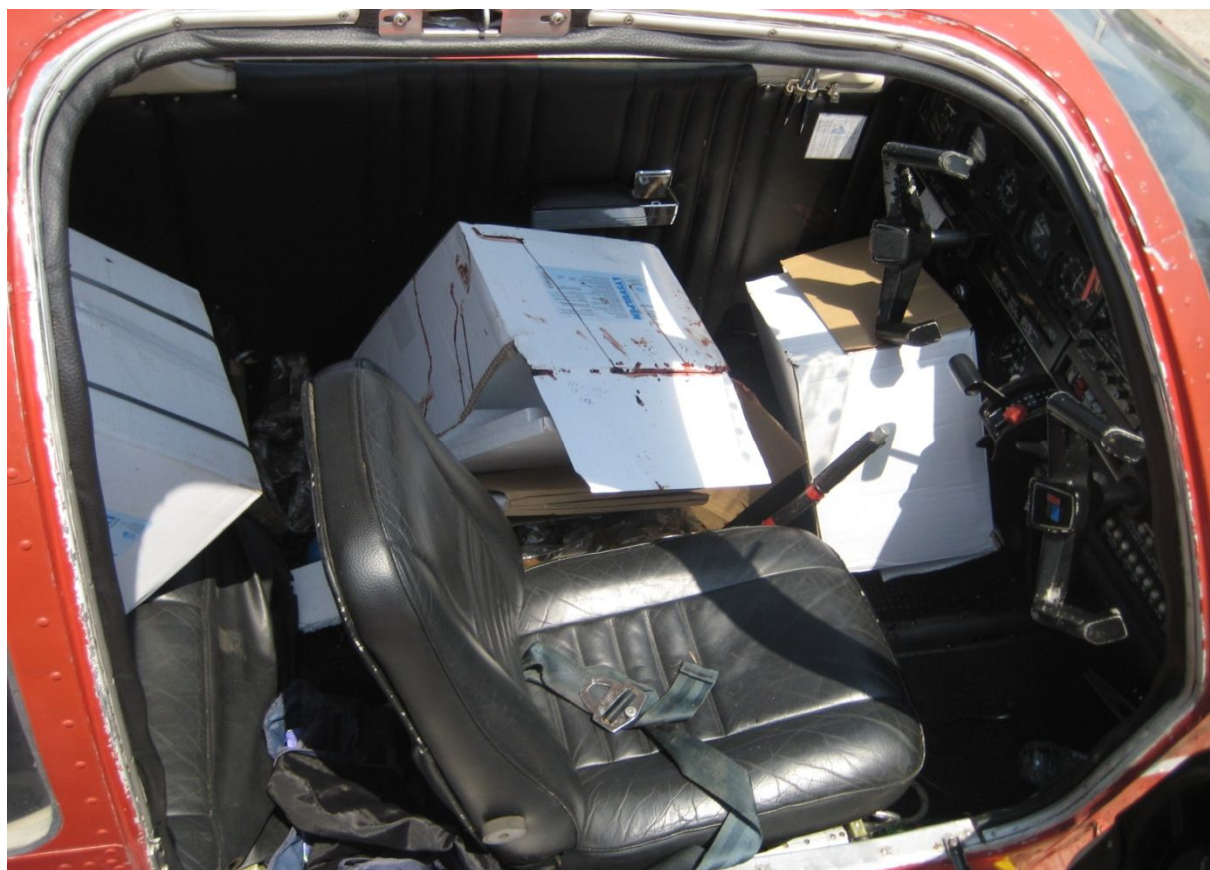
Фиг. 10.

-кабината на самолета е оборудвана с една предна седалка в дясно, оборудвана с поясен колан.(фиг.10, Приложение 1);

-предната лява седалка липсва;

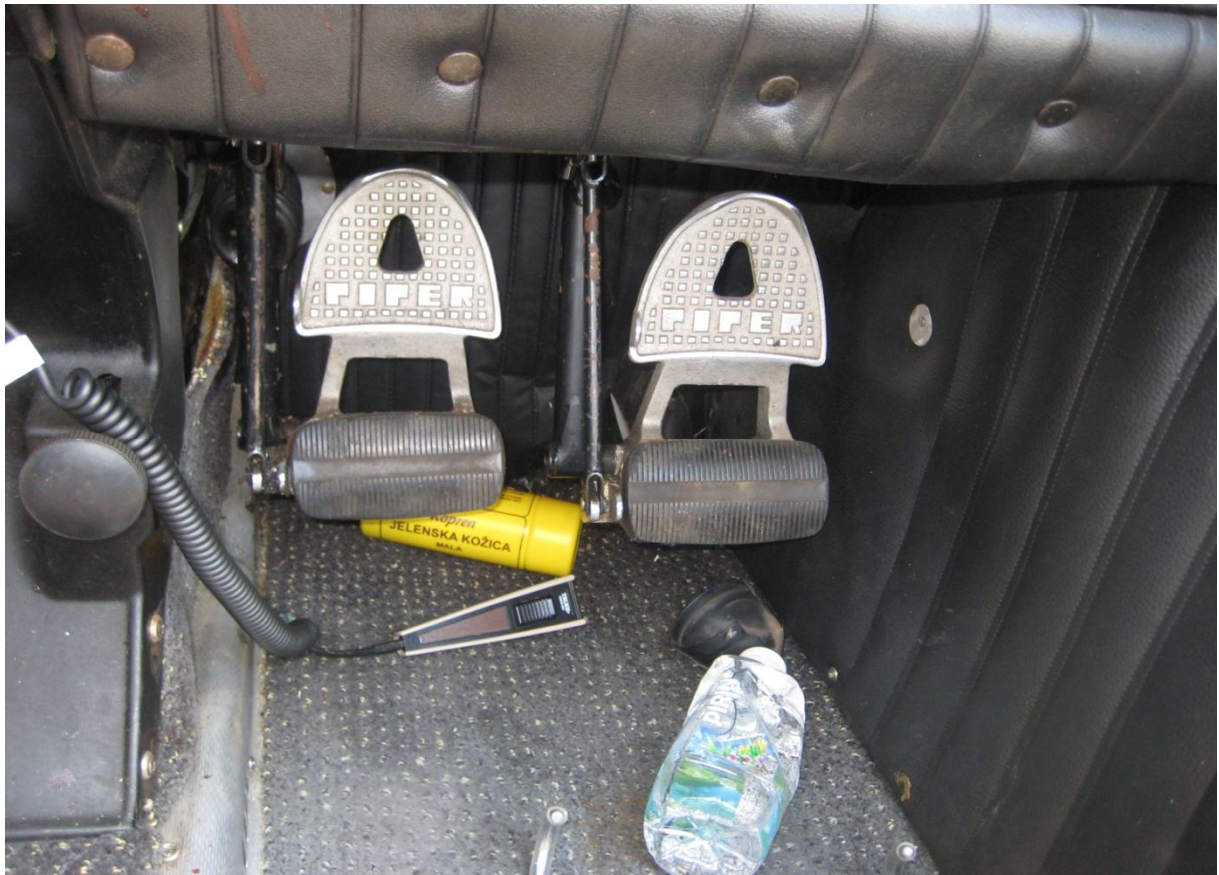
Фиг. 11.

-наличие на седем неукрепени кашона от ваксини и на множество неукрепени предмети в кабината на ВС. По пода бяха разпръснати и бутилки с вода, шише с препарат за миене, пожарогасител и други вещи. (фиг.11, Приложение 1);

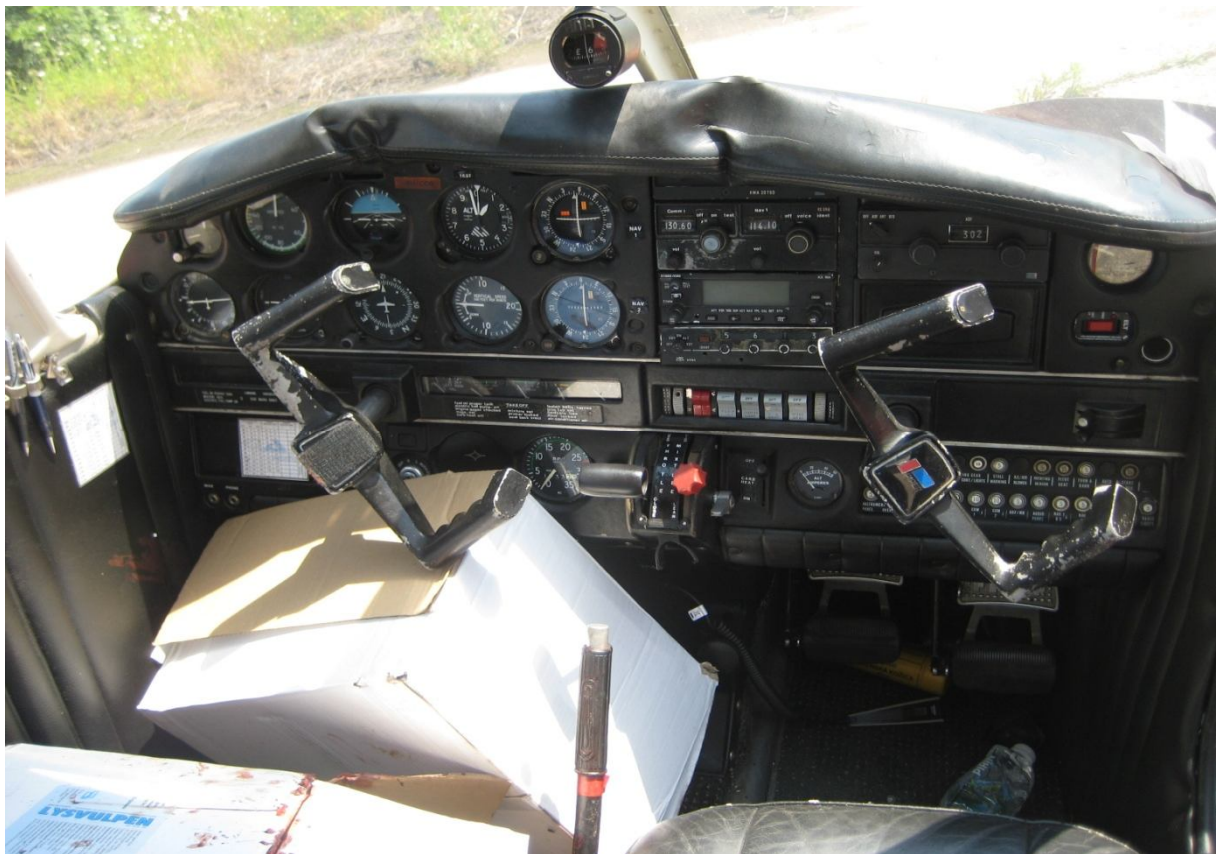
Фиг. 12.

-на козирката над приборното табло ясно се виждат две огъвания от удар (фиг.12, Приложение 1);
