ОКОНЧАТЕЛЕН ДОКЛАД

**разследване на авиационно произшествие, реализирано на 27.11.2013 г.
със самолет PA-44-180 Seminole, регистрационни знаци N4404N, в
землището на с. Дъбово, обл. Стара Загора.**

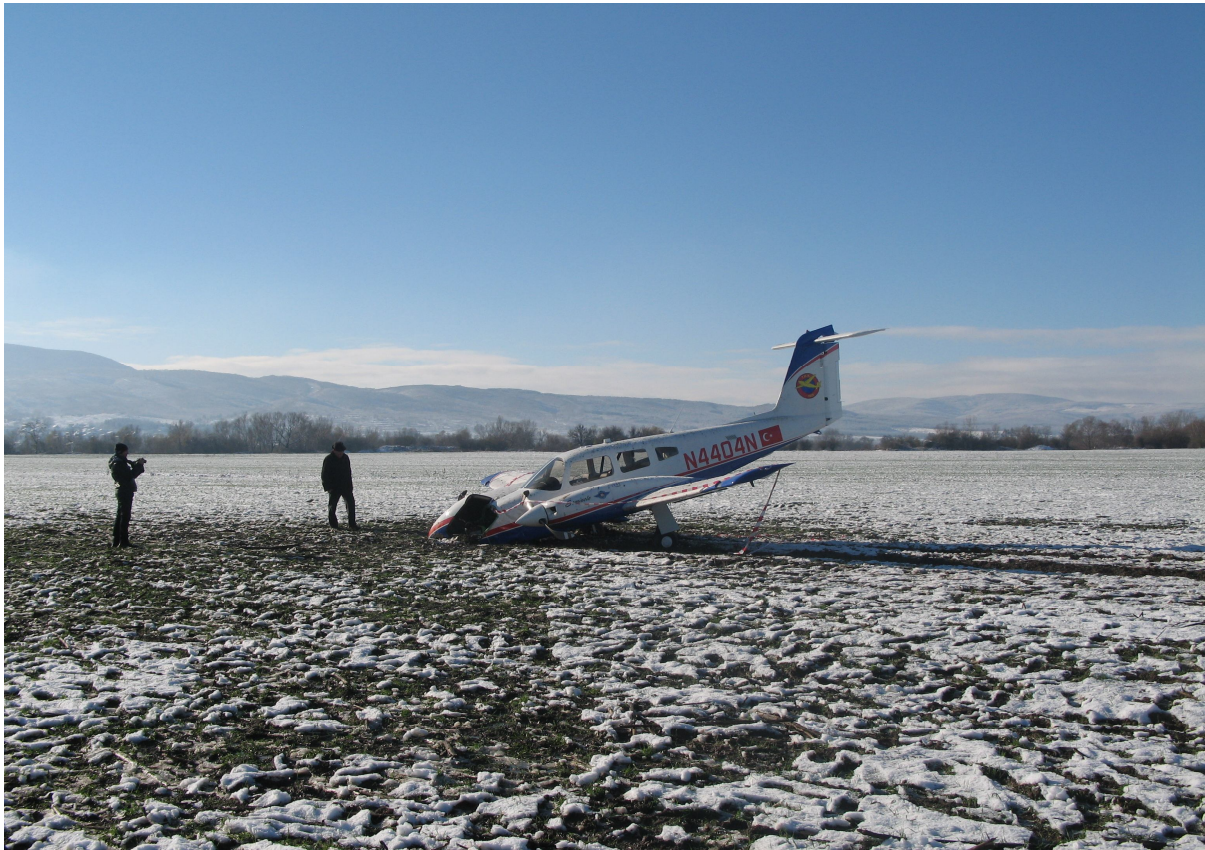
Фиг. 1.

- Разрушен носов колесник (фиг. 1 от Приложение 1).
- Разрушени щитки на носовия колесник.
- Деформирана носещата конструкция на носовата част на тялото (фиг. 2 от Приложение 1).
- Конусът на носовата част на тялото е изтръгнат от захващащите винтове и има деформации (фиг. 3 от Приложение 1).
- Огънати лопатите на дясното и на лявото витло в посока назад (фиг. 4 от Приложение 1).

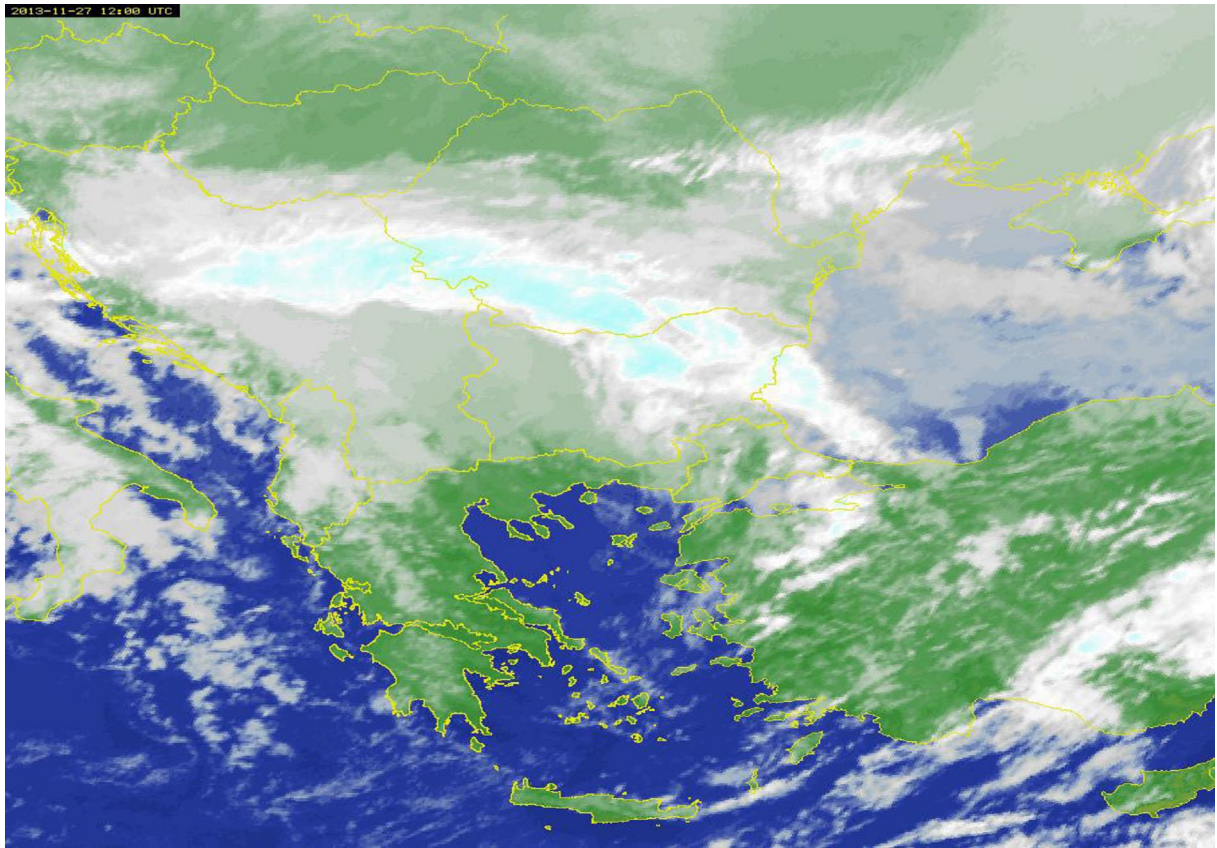
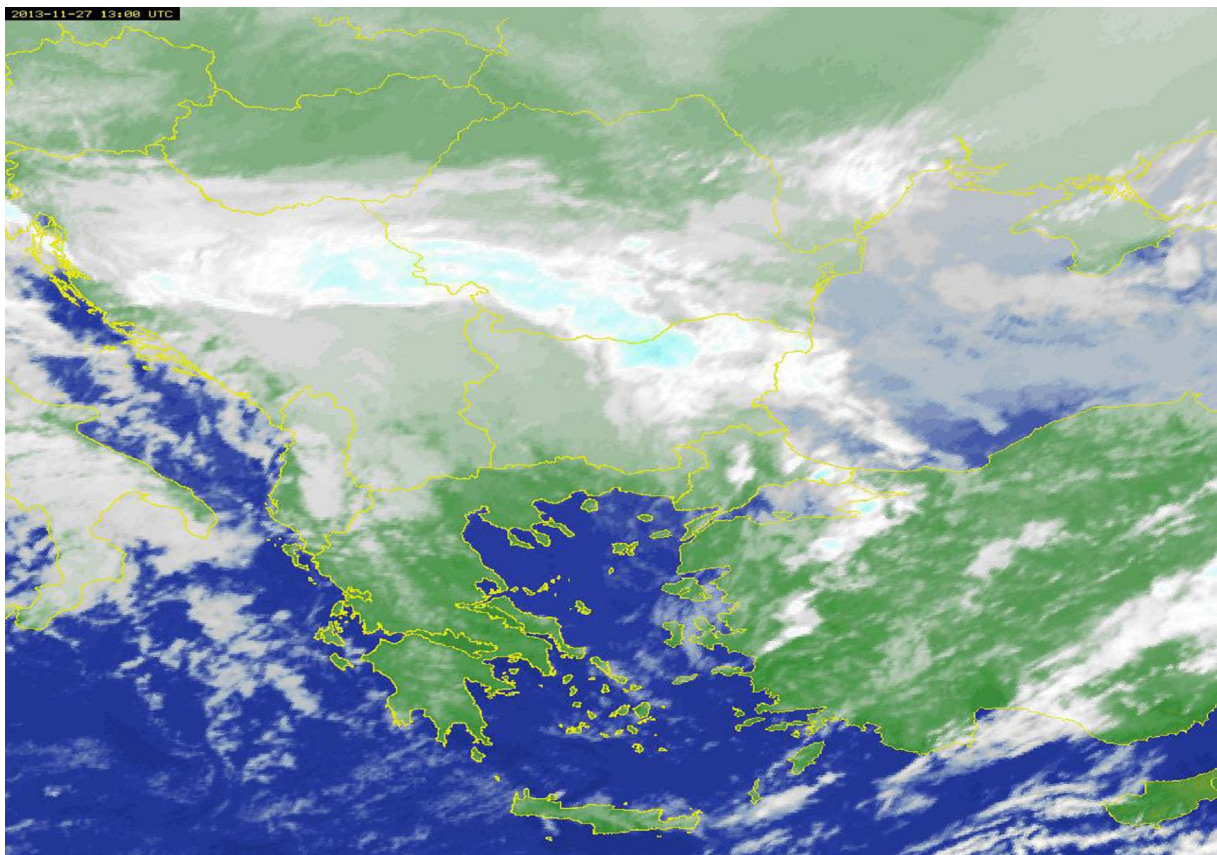
Спътникови снимки на облачността над Централна и Източна България към 12:00 UTC и 13:00 UTC са показани на фиг. 5 и фиг. 6 от Приложение № 1.

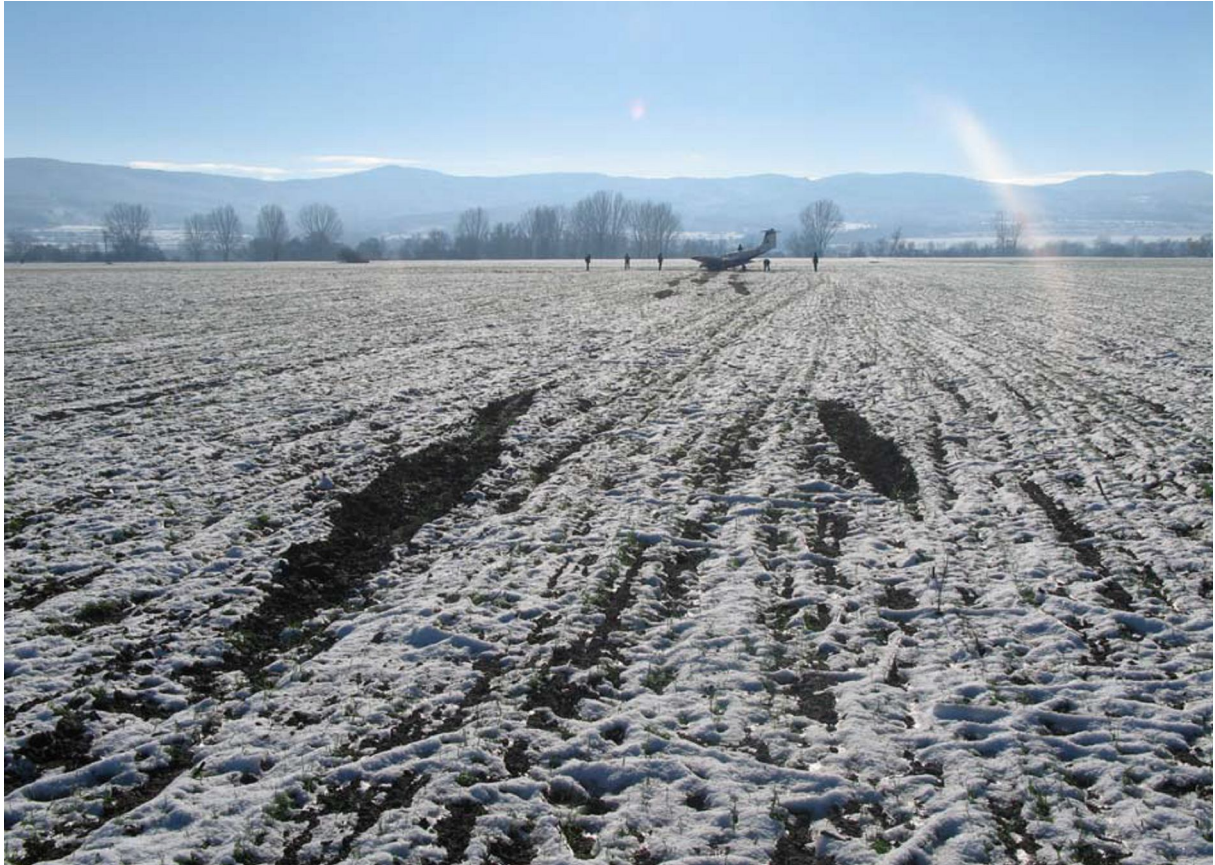
Фиг. 7.

Първите следи от опирание на ляв основен колесник се разполагат между 9 –и и 10 –и стълб, на около 150 m западно от мрежа средно напрежение южно от пътя Юлиево – Дъбово (фиг. 7 от Приложение 1). Общото ориентиране на следите на ВС е в курс югоизток-юг, успоредно на електропреносната линия. Самолетът е опрял с лек наклон на ляво, като дължината на следата от левия колесник е 7 m. 3 m след началото на следата от ляв основен колесник, има следа от десния основен колесник, която е с дължина 4 m и е успоредна на следата от левия колесник. След това самолетът прелита разстояние 39 m, считано от края на следата на левия основен колесник и отново опира на ляв основен колесник. 1 m след второто опирание на ляв основен колесник има следа от опирание на носовия колесник и след още 1,5 m – следа от опирание на десния основен колесник (фиг. 8 от Приложение 1). Дължината на следата на носовия колесник е 1,5 m, след което носовият колесник се повдига и има отново контакт със земята след 6 m, като дължината на втория контакт е 1,5 m. След това следата от носовия колесник изчезва и се появява отново след още 6 m и продължава до мястото на окончателното спиране на ВС.
