### ОКОНЧАТЕЛЕН ДОКЛАД

**техническо разследване на железопътно произшествие –  
възникнал пожар в ел. локомотив № 44169.1, обслужвал бърз влак №  
1621 в междугарието Елин Пелин – Вакарел на 13.10.2015 г.**

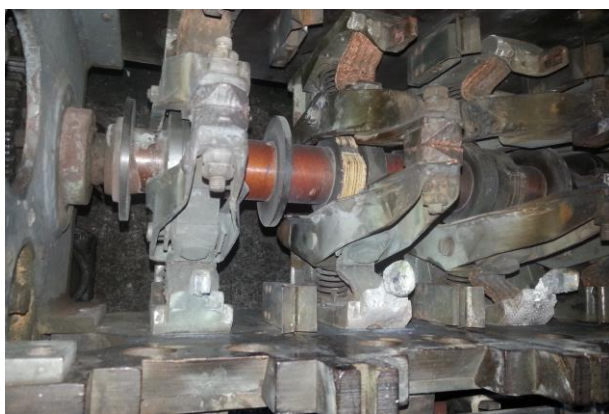
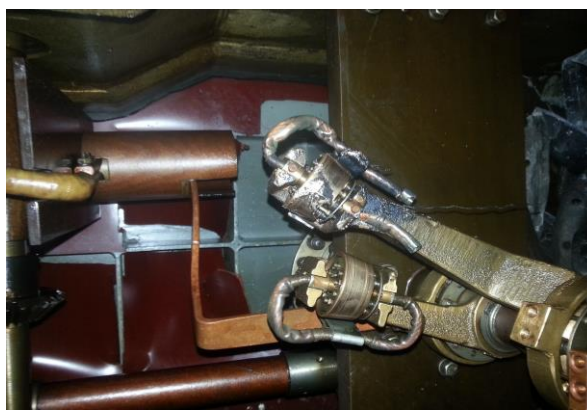
Повредата е следствие от продължително износване на контактните пластини на контакторите от контакторния блок. Те са изработени от мед и всяко включване води до отделяне от повърхността им на миниатюрни стружки (особено, ако материалът за тези контакти е с неподходяща твърдост, както е в случая). Стружките попадат в лагерите, в които контактуват гърбиците, задвижващи контактите, като възпрепятстват тяхното свободно въртене. Лагерите блокират временно и по този начин контактуването с гърбиците се осъществява чрез плъзгане, а не чрез търкаляне. Това довежда до повишено износване на гърбиците. Профилът на гърбиците е строго определен, защото от него зависи програмата на включване и изключване на контактите на контакторния блок. При износена гърбица (както е в случая) програмата на контакта е нарушена. Оттук се нарушава синхронът между действието на контактите и движението на избиращите рамена. Поради тази причина преминаването на ролката от един болт към друг се осъществява под ток, което води до късо съединение между отделните изводи.

- В разглеждания случай локомотивът се е движил със скорост 60-65 km/h и контролерът е бил на 26-та позиция. В този момент машинистът е решил да свали позиции, за да не превиши допустимата скорост на движение за участъка. Вътрешната ролка е била на болт № 24, а външната – на болт № 25 и е започнала да се премества, за да изпълни командата от контролера, при което вследствие нарушения профил на гърбицата на контакта  $S_2$  веригата не е била прекъсната и преместването на ролката се е осъществило под товар (под ток). В резултат е възникнало късо съединение между болт № 30 (намиращ се на вътрешната окръжност) и болт № 23 (на външната окръжност), като ролката е послужила за мост и е улеснила късото съединение. (Това е видно от пораженията по клемната дъска, както и тези по външната ролка.) Поражения по болт № 25 не се наблюдават, защото той е бил покрит от външната ролка, която се е намирала върху него по това време. От късото съединение се е зародила волтова дъга, която е нанесла редица поражения по външната ролка и по клемната дъска. Пораждането на волтовата дъга е предизвикало рязко повишаване на налягането в казана на АТП, вследствие което корпусът му се е разрушил експлозивно, а от високата температура се е запалило трансформаторното масло, довело до пожара в локомотива.

• **Непосредствена техническа причина** за възникналото железопътно произшествие – пожар в ел. локомотив № 44169.1, обслужвал бърз влак № 1621 в междугарието Елин Пелин – Вакарел на 13.10.2015 г. е: Поради променен профил на гърбицата на контакт S2, от силовия контакторен блок 015<sub>5</sub> на автотрансформаторния превключвател остава включен. Вследствие на това рамената на дисковия избирач на АТП извършват комутация под товар и това поражда волтова дъга. Това довежда до рязко повишаване на налягането на маслото в казана на АТП, поради което корпусът му се е разрушил експлозивно. От високата температура се е запалило изтеклото трансформаторното масло, довело до възникването на пожара в локомотива

1. „Холдинг БДЖ“ ЕАД и железопътните превозвачи експлоатиращи електрически локомотиви с автотрансформаторен превключвател (АТП) при извършване на експлоатационните прегледи (48 часова) да се извършва визуален оглед и на контакторния блок на АТП.

2. След извършен оглед и евентуален ремонт, задължително да се изготвя и сменя ъглова диаграма, като се спазват нормите за голям периодичен ремонт (ГПР).

3. Да се изготвят технически изисквания за доставка на контактни тела от материал с показатели, които максимално да се доближават до тези, монтирани от завода-производител на АТП, съгласно ТСОС.
