ОКОНЧАТЕЛЕН ДОКЛАД

разследване на авиационно произшествие, реализирано на 12.09.2014 г. със самолет TL 96 STAR, регистрационни знаци EC-ZIV, при изпълнение на полет от пилота собственик в района на село Граф Игнатиево, област Пловдив

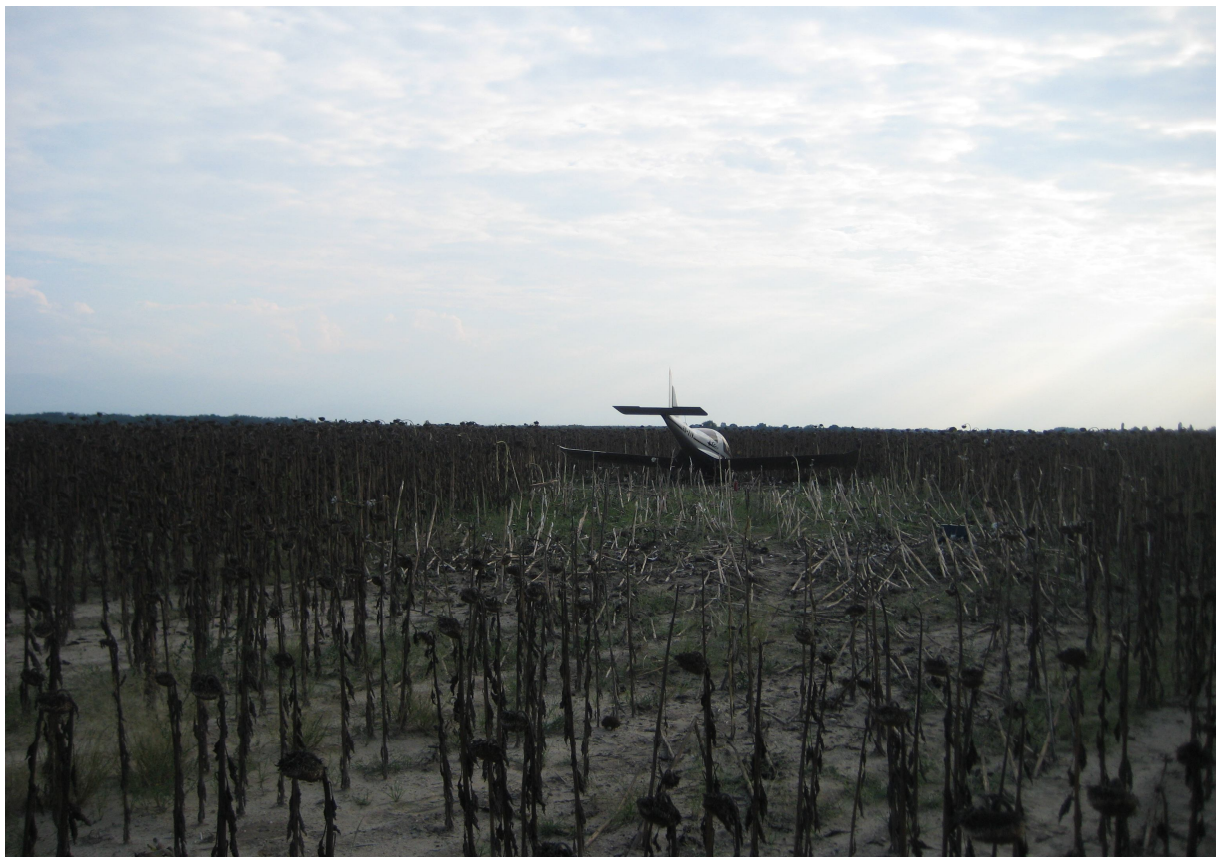
Фиг. 2.

Авиационното произшествие е реализирано в слънчогледова нива, намираща се западно от Летателна площадка Граф Игнатиево, област Пловдив. Самолетът е спрял на 32,6 m след първоначално опиране в земната повърхност, в курс 215⁰. Има следи от пречупени стебла на слънчогледи и следи от трите колела на колесника. Тялото на самолета на мястото на окончателното му спиране е завъртяно леко надясно от курса на кацане, като магнитният компас в кабината показва 235⁰. От двете страни на тялото се виждат регистрационните знаци ES-ZIV. Местоположението на самолета е с координати на окончателно спиране N 42⁰15'36" и E 024⁰42'27". Събитието е реализирано в светлата част на денонощието в 15:05 h. Общият изглед на самолета на мястото на произшествието в слънчогледовата нива е показан на фиг. 2, от Приложение 1.

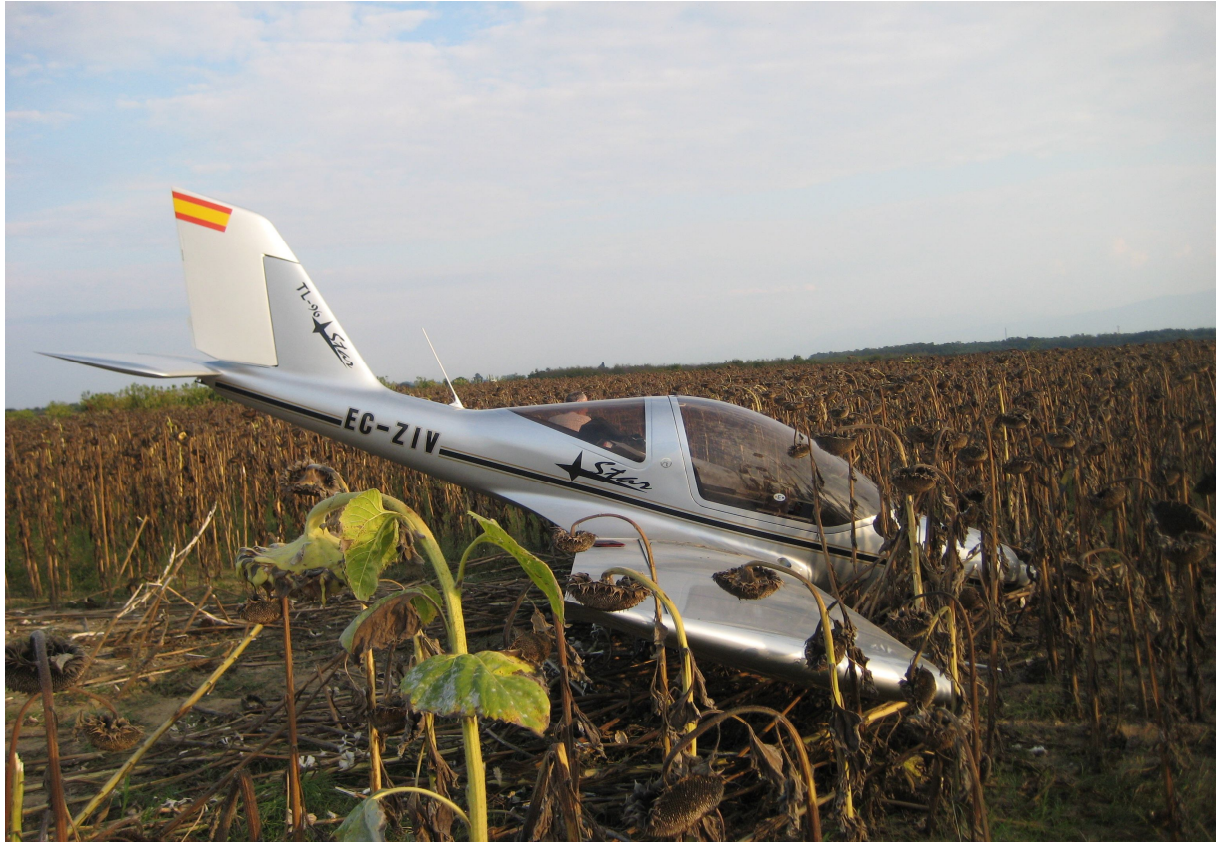
Фиг. 3.

При принудителното кацане на мястото на авиационното произшествие (фиг. 3 от Приложение 1.), ВС е получило следните повреди:

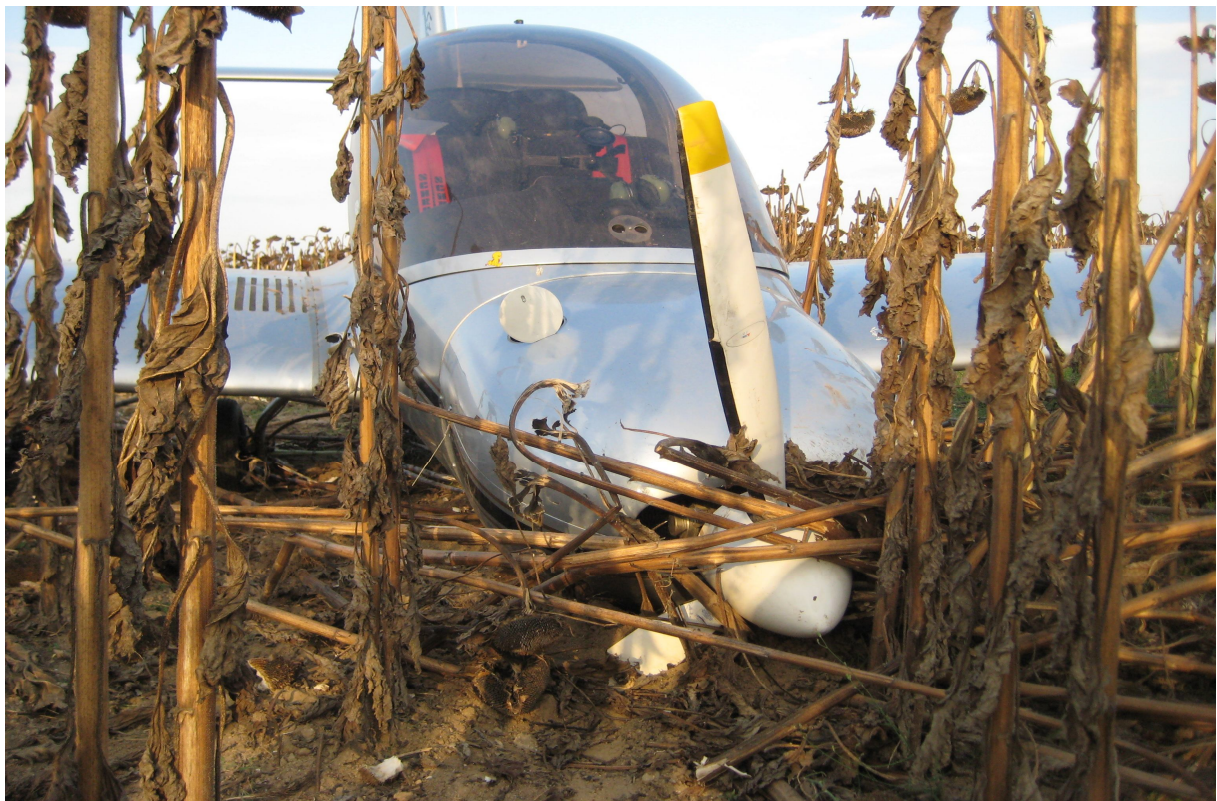
Фиг. 4

- Две от трите лопати на витлото са разрушени (фиг.4 от Приложение 1).
- Носовият колесник е пречупен и подгънат назад под тялото на кабината (фиг.5 от Приложение 1).
- Стъклените обтекатели на навигационните светлини от двете страни на крилото са разрушени.
- Левият педал пред лява пилотска седалка е огънат и с частично скъсана заварка. (фиг.6 от Приложение 1).
- Връзката за управление между педалите и вертикалното кормило е блокирана.
- На мястото на окончателното спиране на ВС е установено изтичане на около литър бензин от дренажа на горивния резервоар.

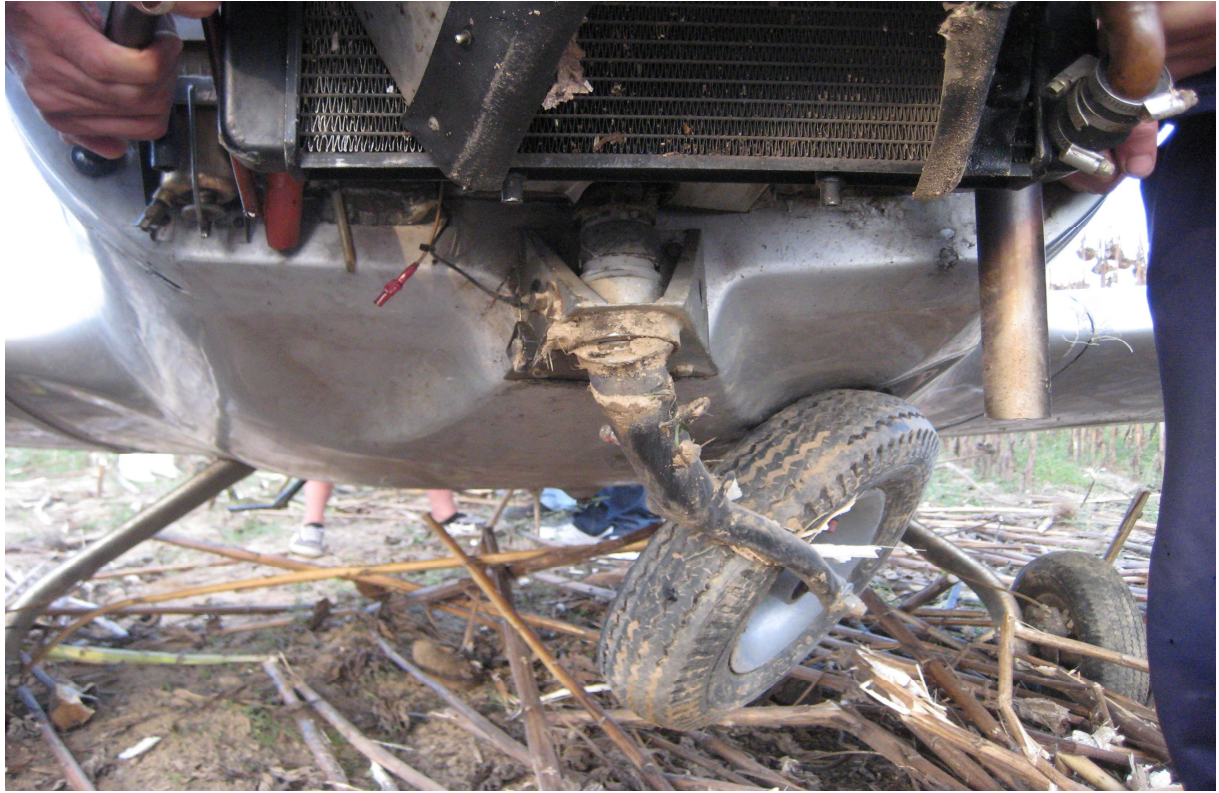
Фиг. 5.

След реализиране на събитието самолетът се намира в слънчогледова нива, опрял в земната повърхност на две основни стойки и на долния капак на обтекателя на двигателя. Следа в нивата от пречупени стебла на слънчогледи започва на 32,6 m зад самолета. Следи от гуми в пръстта подсказват, че кацането е осъществено на стойките на колесника с крило в хоризонтално положение. Носовата стойка в етапа на спирането в неравната повърхност се е пречупила назад под тялото на ВС.

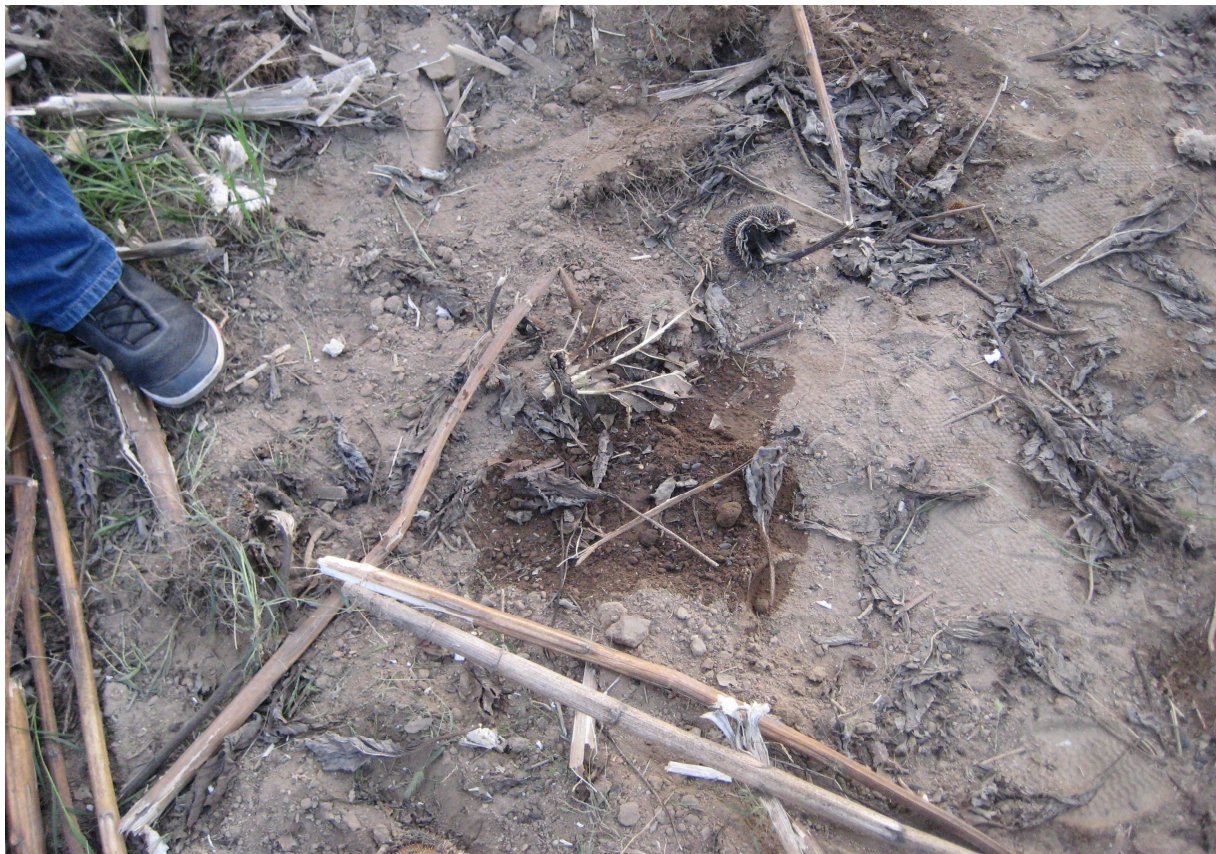
Фиг. 8.

След изместване на самолета от мястото на събитието, под пилотската кабината в зоната на закрепване на носовата стойка, беше констатирано изтичане на земната повърхност на около литър гориво. Комисията прие, че изтичането е от дренажа на горивния резервоар (фиг.8 от Приложение 1).

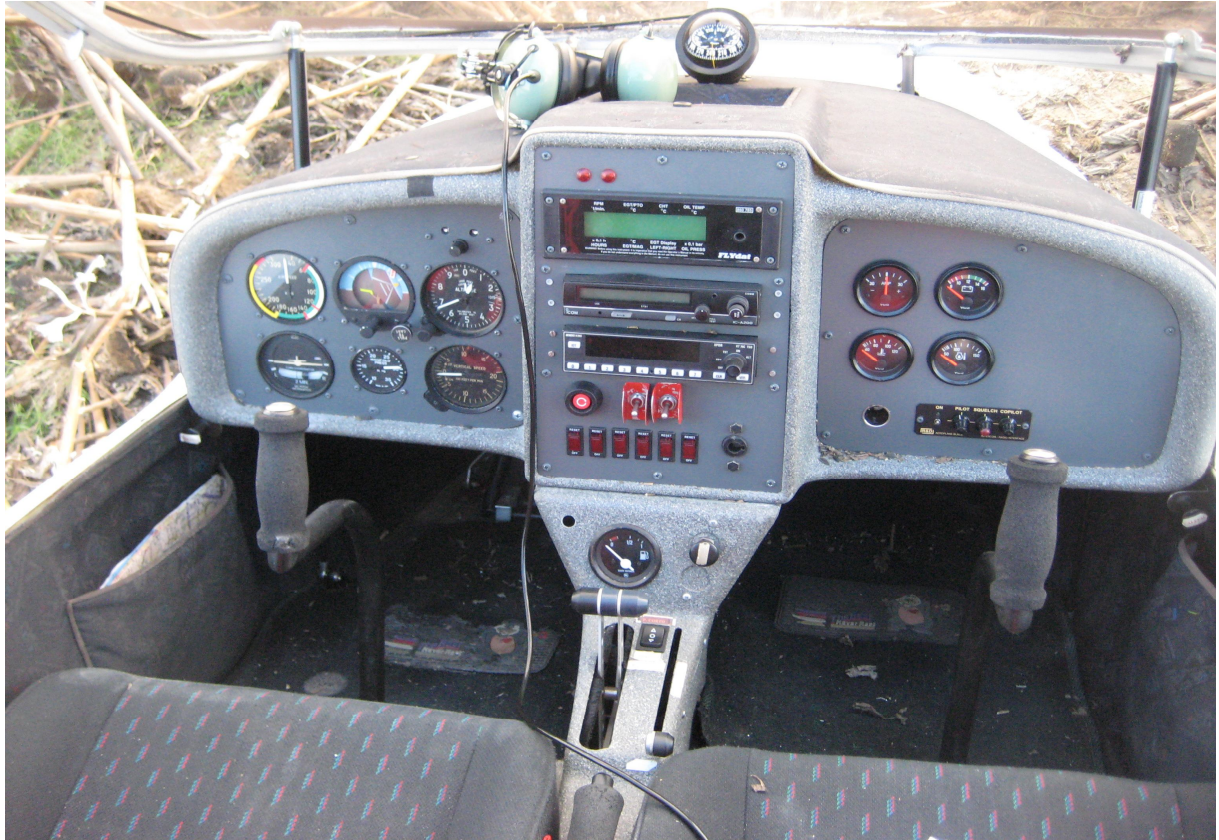
Фиг. 9.

Общ вид на таблото пред пилота е показан на фиг. 9 от Приложение 1. Магнитният компас в кабината показва курс 235⁰.

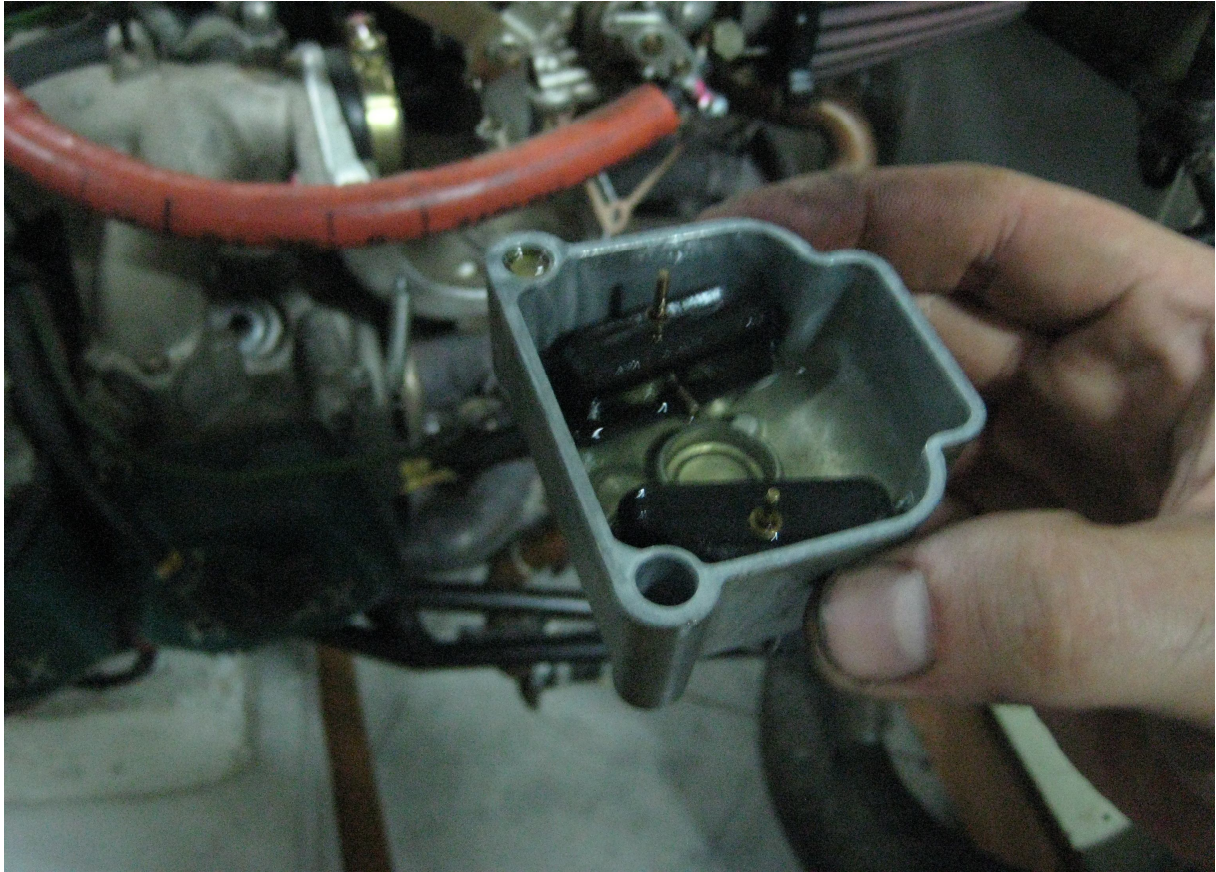
Фиг. 11.

2. При направен външен оглед на двигателя, комисията не констатира нехарактерни изменения на външния вид, като огъвания, вдлъбнатини, пукнатини, замърсявания, прегрявания, течове, протривания на тръбопроводи, кабели и други (фиг.10, Приложение 1). Въздушните филтри бяха чисти и без замърсявания. При оглед на свещите на двигателя, не са констатирани повреди или омасляване. Проверено е състоянието на маслото в картера на двигателя и състоянието на масления филтър и магнитната пробка, като не са забелязани отклонения от техническите изисквания. При извършеното ръчно развъртане на колянвия вал на двигателя, същия се върти без повишено съпротивление и шумове; При направената проверка след аварийното кацане, в поплавковите камери на карборатора е констатирано наличие на гориво. (фиг 11, Приложение 1).

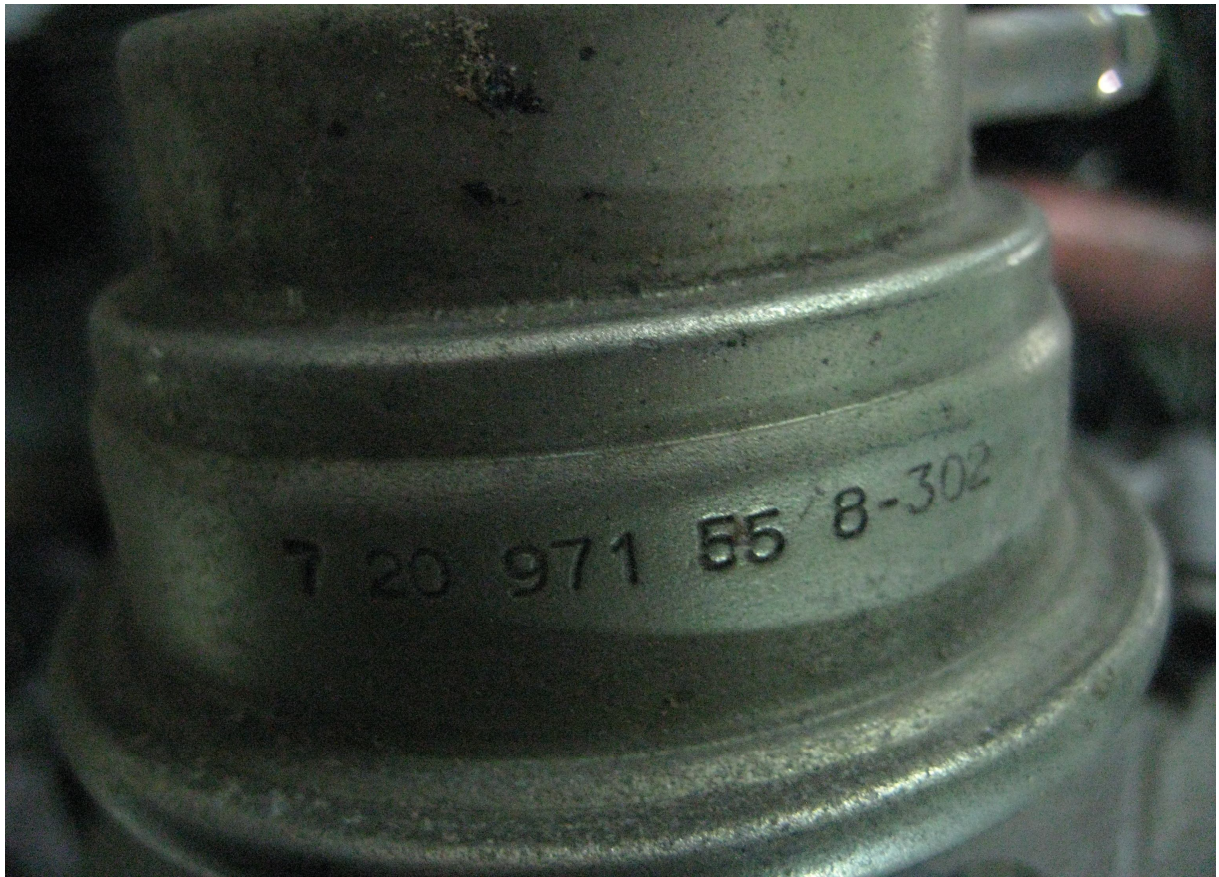
Фиг. 13.

На корпуса на механичната горивна помпа прикачена към двигателя се вижда номер 7 20 971 55 8 -320 (фиг.13 от Приложение 1). Проверка на щифта на помпата установи, че същият е в добро състояние и без износване (фиг 14, Приложение 1).
