ОКОНЧАТЕЛЕН ДОКЛАД

от разследване на авиационно произшествие със самолет AVID FLYER, собственост на авиационен учебен център “Морски криле” ООД, възникнало на 18.10.2002г.

Национални и регистрационни знаци ВС: LZ-UKB, в съответствие с Удостоверение за регистрация № от 30.06.1999 г.

Място и дата на авиационното произшествие: летателна площадка “Изгрев”, с. Калиманци, област Варна на 18.10.2002 г. в 13 h,15 min. местно време.

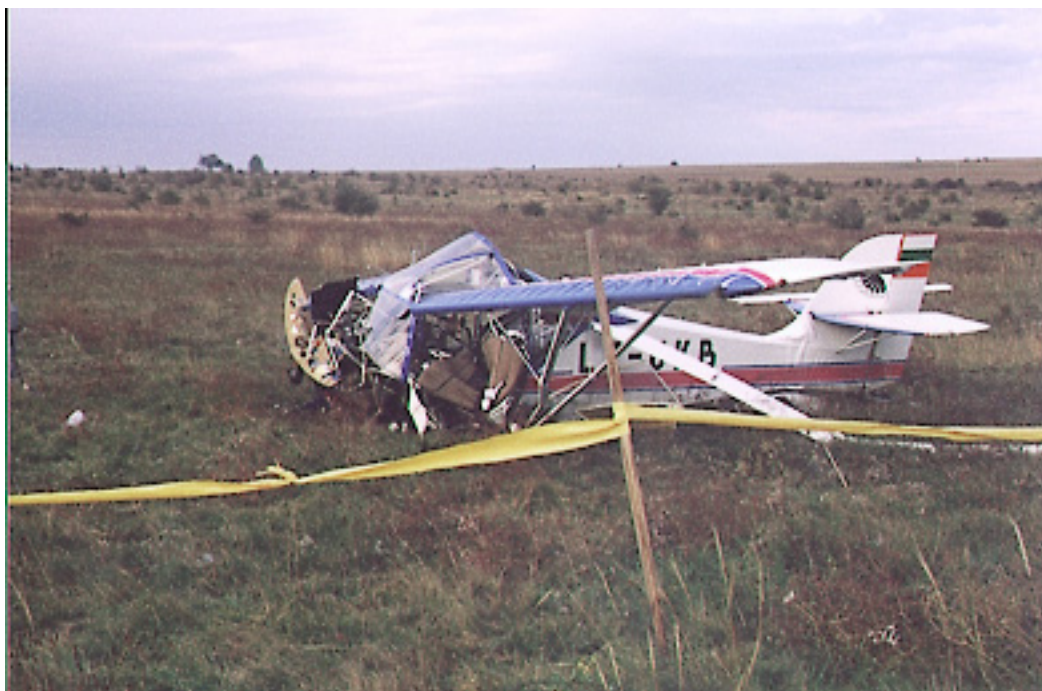
Разрушено въздушното витло, скъсана моторомата и носовата част на тялото на самолета завъртяна почти на 90° по отношение на строителната ос на самолета. Разрушена кабината на самолета, в това число приборната дъска, някои прибори са изхвърчали извън кабината (моточасовник, GPS, висотомер). Има деформации по фермата на опашната част на тялото. Разрушени са подкосите на крилата, деформации по края на лявото полукрило, разрушен основен колесник, разрушени възлите за закрепване на флапероните, флапероните откъснати и силно деформирани. Скъсан е възелът за закрепване на бандажа на възето за управление на тримера на хоризонталното кормило към вертикалния стабилизатор. Опашните стабилизиращи и управляващи плоскости са без видими дефекти. Тримерът на хоризонталното кормило е завъртян нагоре на 90°.

Фиг. 1. Общ вид на авариралия самолет, поглед от ляво.

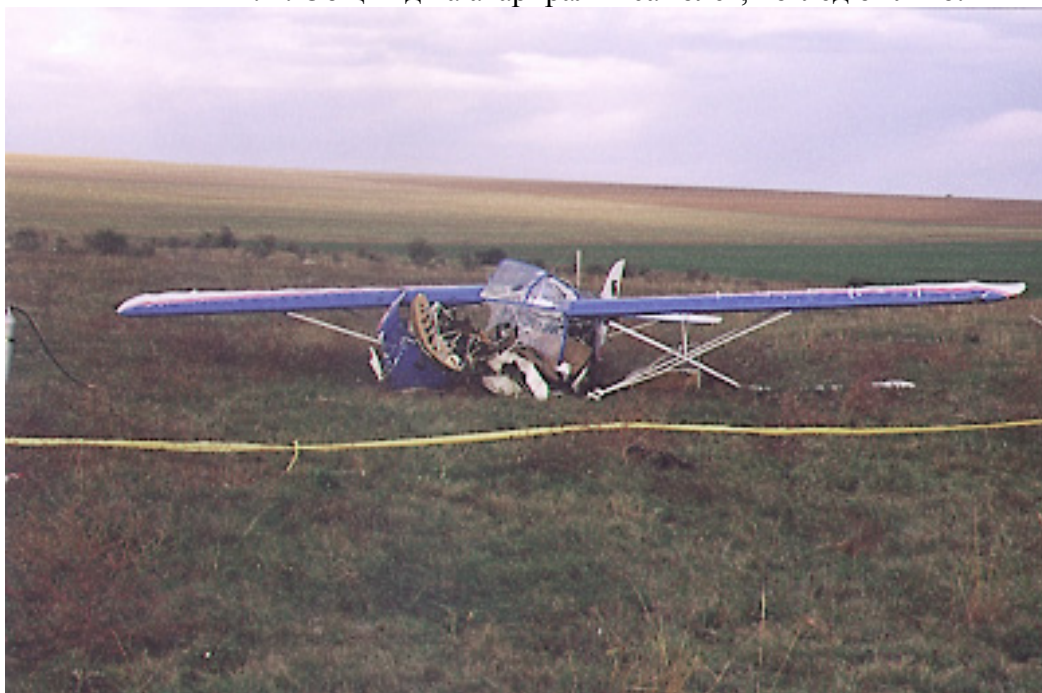
Фиг. 2. Общ вид на авариралия самолет, поглед по фронта.

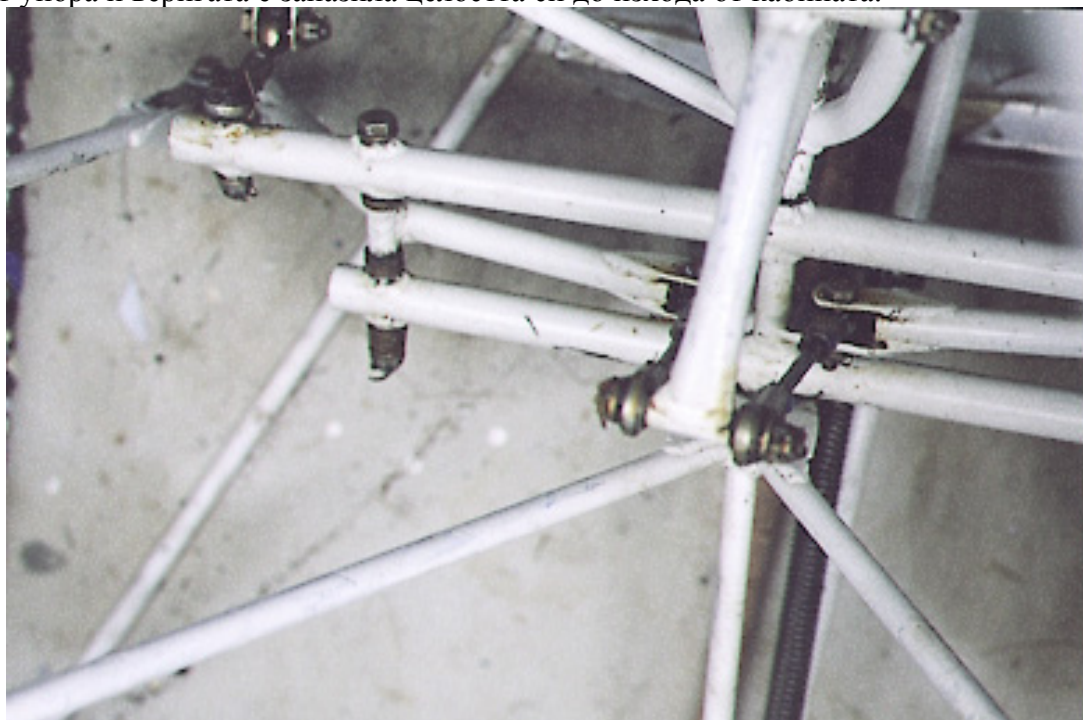
Извършен е подробен оглед на веригите от системата за управление на самолета. До кабината връзките от веригата за управление на хоризонталното и вертикално кормило не са разрушени и състоянието и е относително добро, предават управляващо въздействие. До връзката с флапероните веригата за управление в напречния канал също предава управляващо въздействие. В местата на връзка флапероните са откъснати, вероятно от удара в земята. Въжето на тримера на хоризонталното кормило е здраво от кабината до тримера. Не характерното отклонение на тримера се дължи на откъсването на възела за закрепване на бандажа на въжето към вертикалния стабилизатор и деформацията от удара на тялото на самолета. Дясната ръчка за управление на двигателя се е откъснала от

Фиг. 3. Разпределителен възел на основната система за управление.

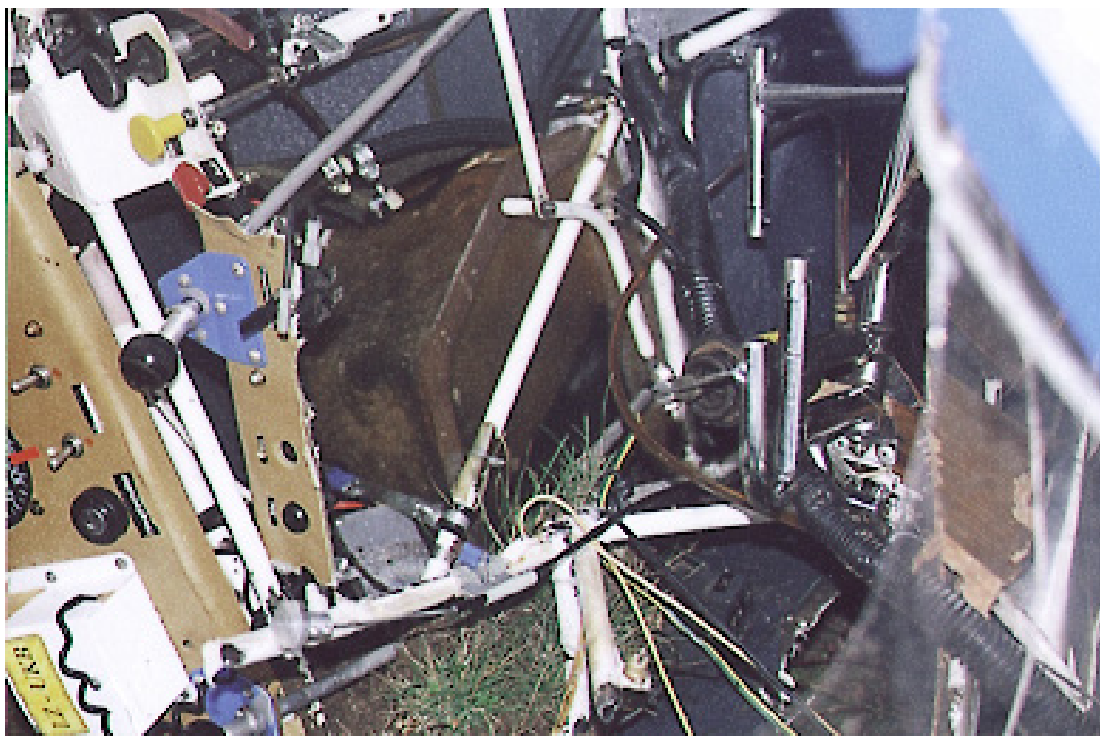
приборното табло, но връзката между двете ръчки не е нарушена. Ръчките са изтеглени на 1 cm от упора и веригата е запазила целостта си до изхода от кабината.

Фиг. 4. Положение на ръчките за управление на двигателя.
