ОКОНЧАТЕЛЕН ДОКЛАД

От разследване на авиационно произшествие с мотоделтапланер “Лебед I”,
собственост на “Авио-делта” ООД гр. Казанлък, възникнало на 20.06.2004 г.

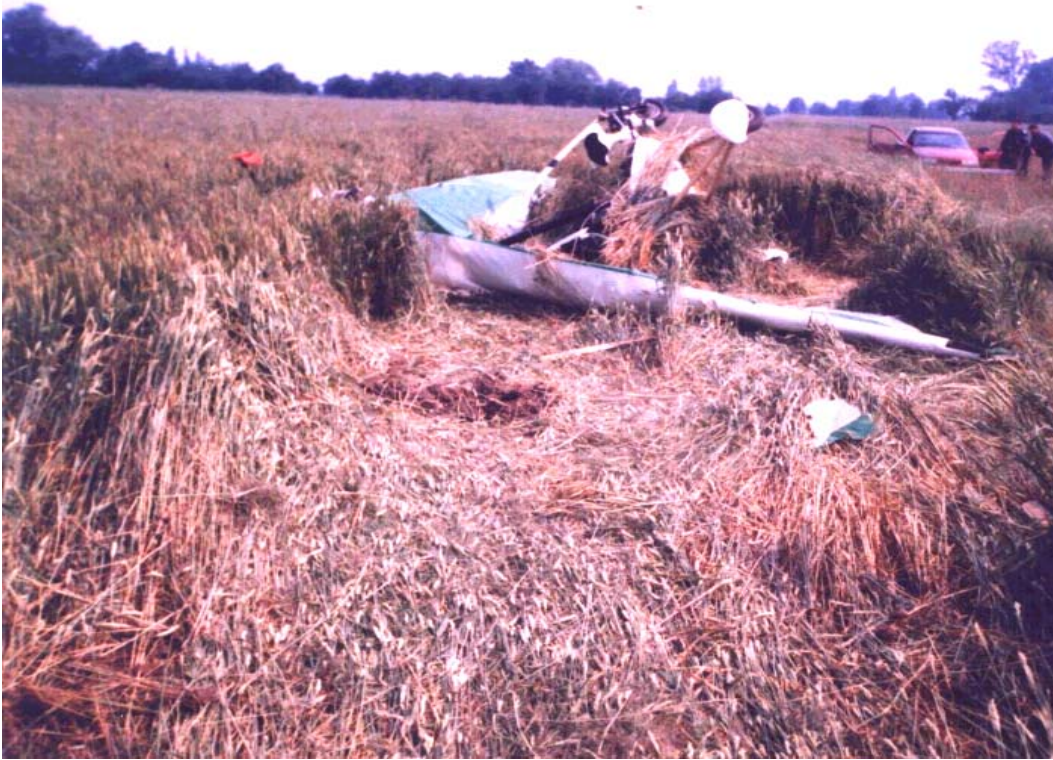
Фиг. 1

Общ вид на претърпелия авиационно произшествие мотоделтапланер е показана на фиг. 1.

Вследствие на удара крилото на мотоделтапланера се откъсва от мотоколичката и се обръща с долната повърхност нагоре, шестте лопати на витлото са напълно разрушени, мотоколичката е обърната, като е опряна на земята на лявата основна стойка на колесника. Носовият колесник и дясната стойка на основния колесник са във въздуха, трапецът за управление е разрушен. По ВС има остатъци от трева и земна маса, платът на крилото е разкъсан.

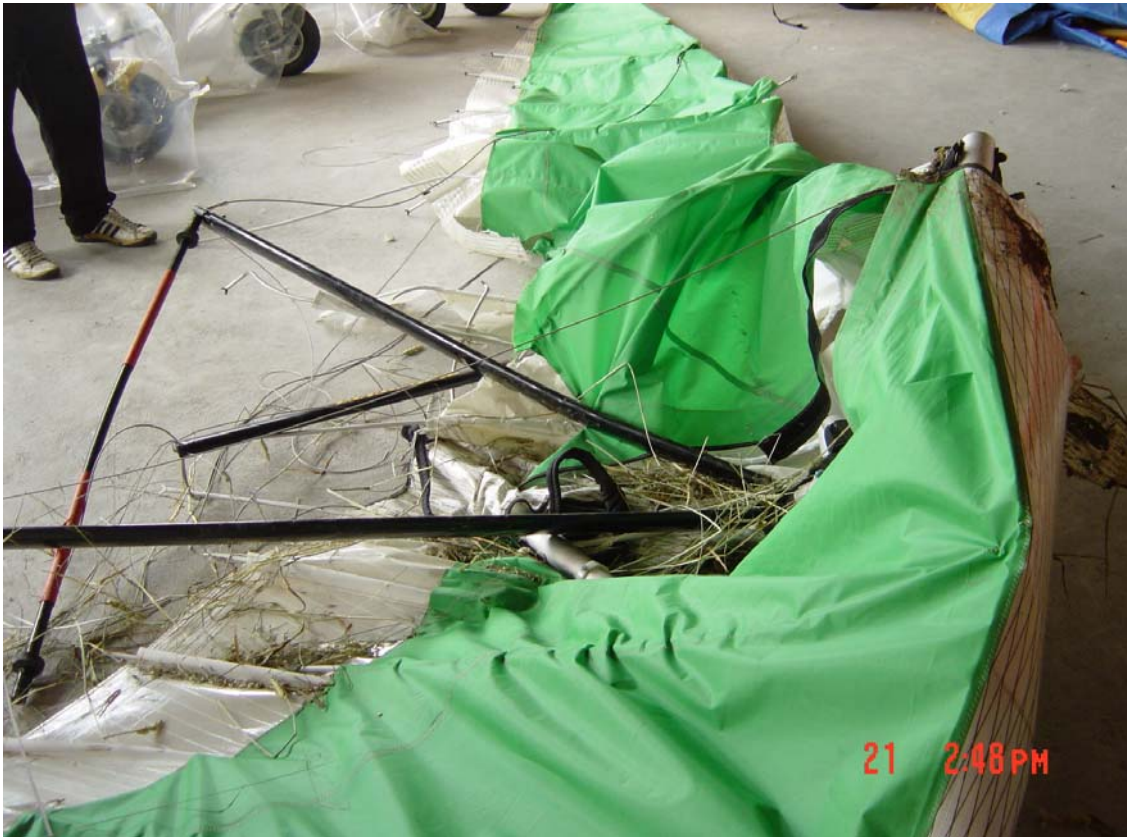
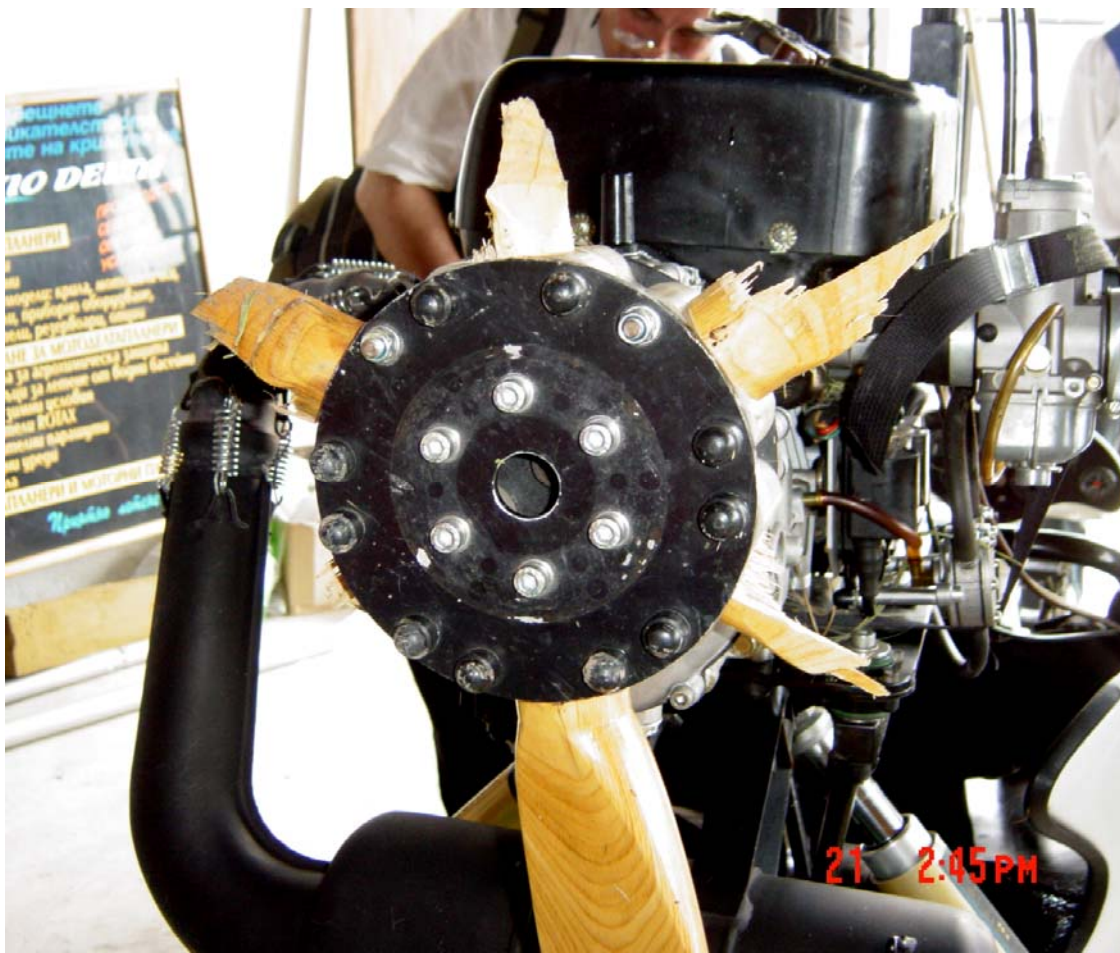
При огледа на ВС Комисията констатира: разрушен кил и мачта на крилото, огънати основни носещи силови елементи на крилото, огънати ляво и дясно бедра на крилото, разкъсан плат на крилото, оплетени въжета, огънат трапец за управление, изкъртен обтекател на лява конзола на колесника, разрушени лопати

на витлото. Крилото е разрушено и не подлежи на възстановяване. Повредите по крилото и витлото на мотоделтапланера са показани на фиг. 2 и фиг. 3.

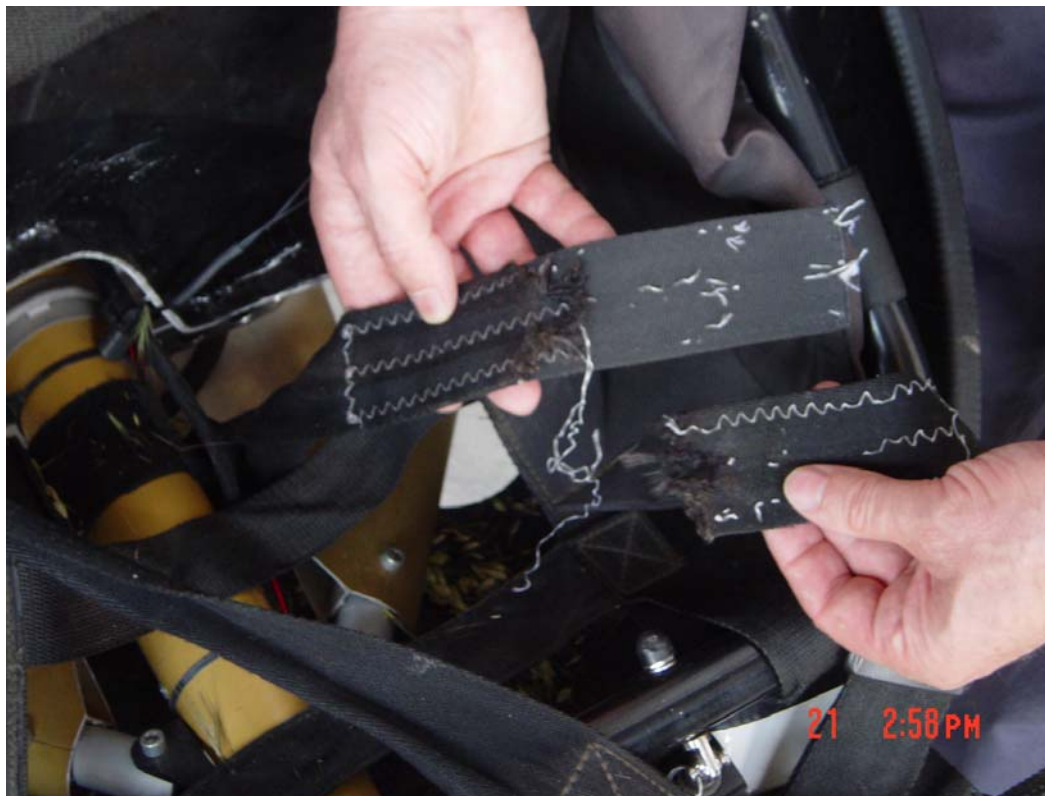
Фиг. 4

Необходимо е да се посочи, че вследствие на силния удар в земята предпазният колан се е скъсал по шева, както е показано на фиг. 4.

Вследствие на силния динамичен удар предпазният поясен колан на пилота е скъсан по шева. Пилотът е получил сериозни наранявания.

3. Да се извърши проверка на годността и състоянието на предпазните колани на мотоделтапланерите.
