ОКОНЧАТЕЛЕН ДОКЛАД

От разследване на авиационно събитие със самолет P92 Echo-S, рег. № LZ-VAT, собственост на “Кабелкомерс” ООД гр. София, възникнало на 02.07.2004 г. в района на летище “Долна Баня”

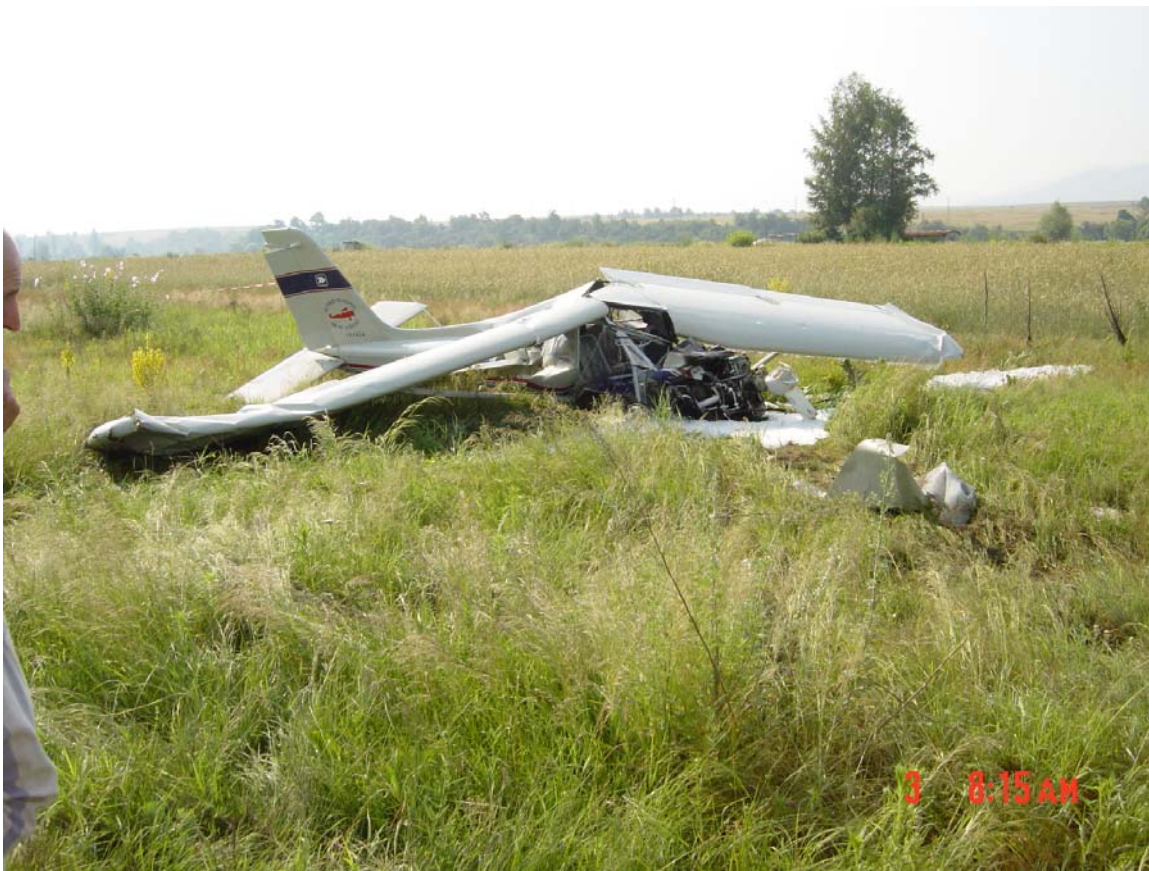
Фиг.1

Пилотът получава наранявания със смъртен изход, а самолетът е напълно разрушен (Фиг.1).

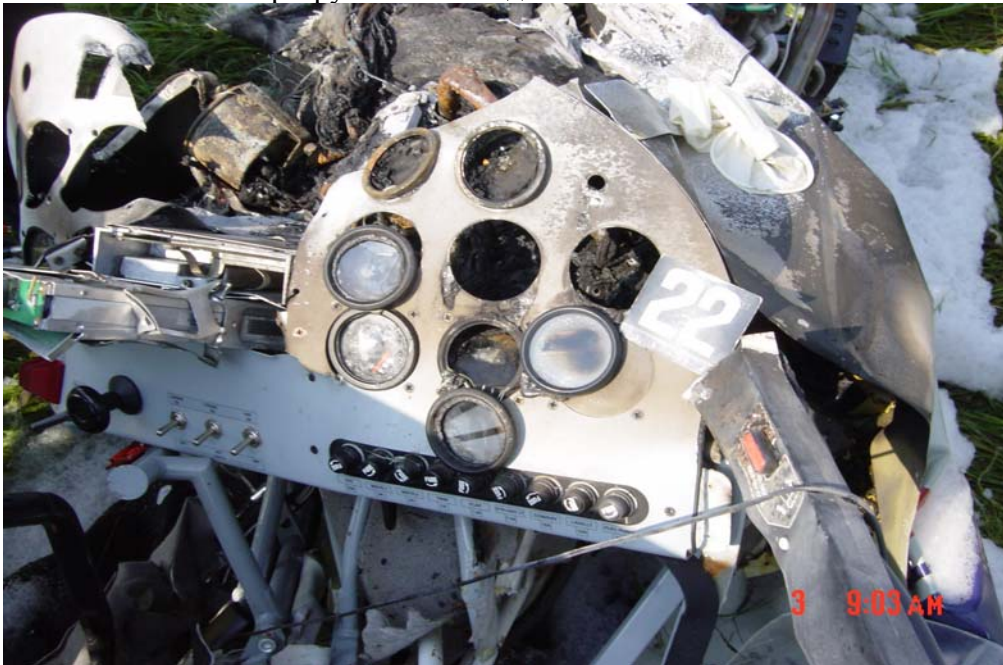
Фиг. 2

Кабината на самолета е силно деформирана като двигателят е изместен осово назад на около 35...40 cm. В резултат от възникналия пожар на двигателя приборите в дясната част на приборното табло са изгорели (Фиг.2).

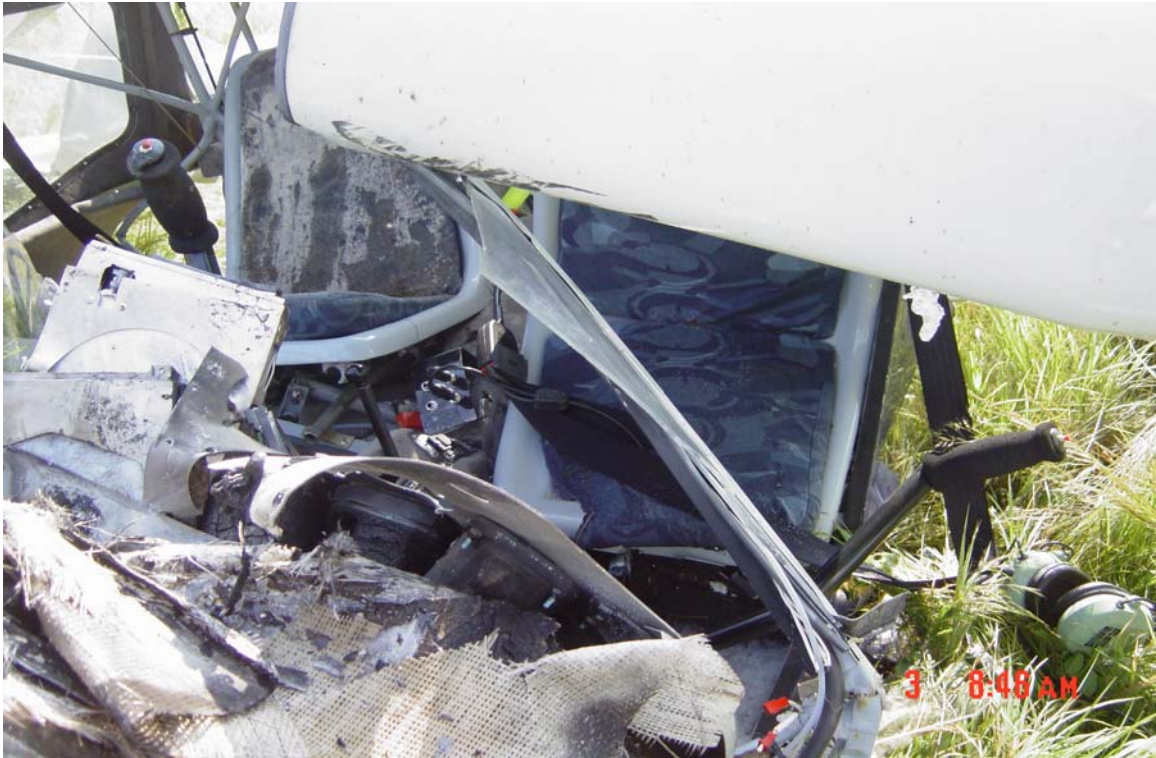
Фиг. 3

Лявата пилотска седалка е силно деформирана, с наклон напред, но не е откъсната от основните възли за закрепване (Фиг.3).

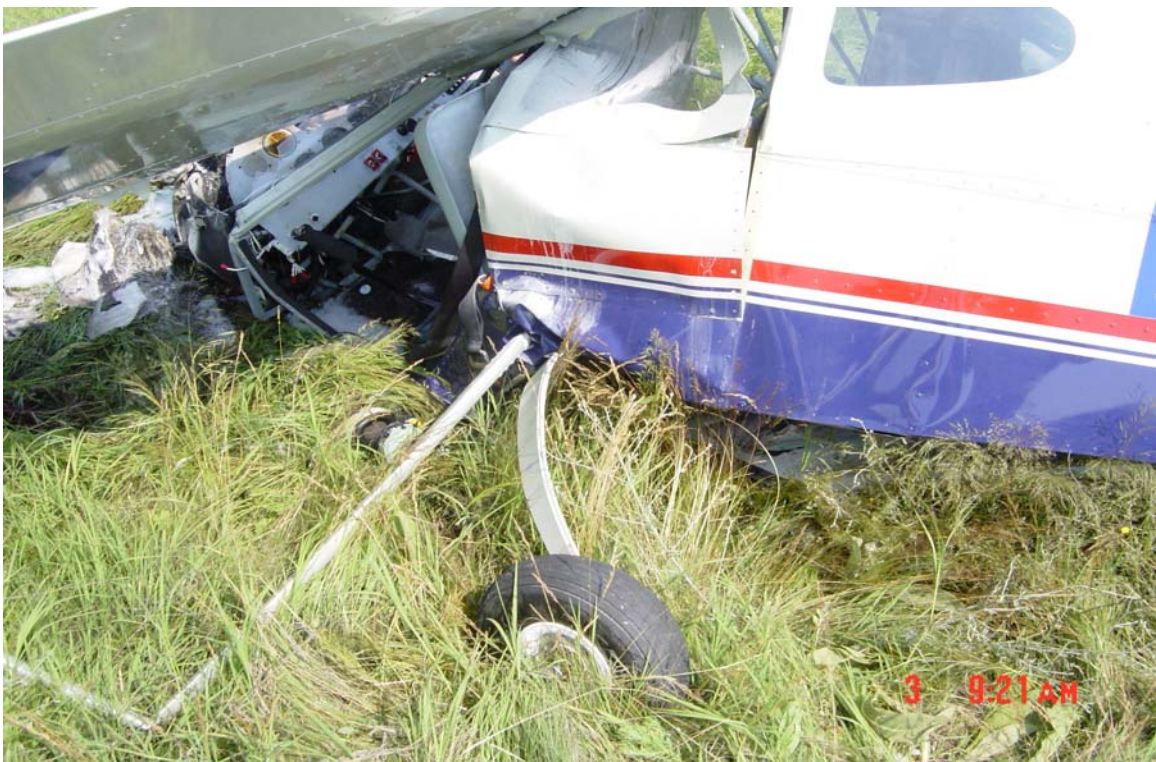
Фиг. 4

Мястото за закрепване на лявата основна стойка на колесника е силно огънато и деформирано заедно с възела за закрепване на опората на левия подкос (Фиг. 4).

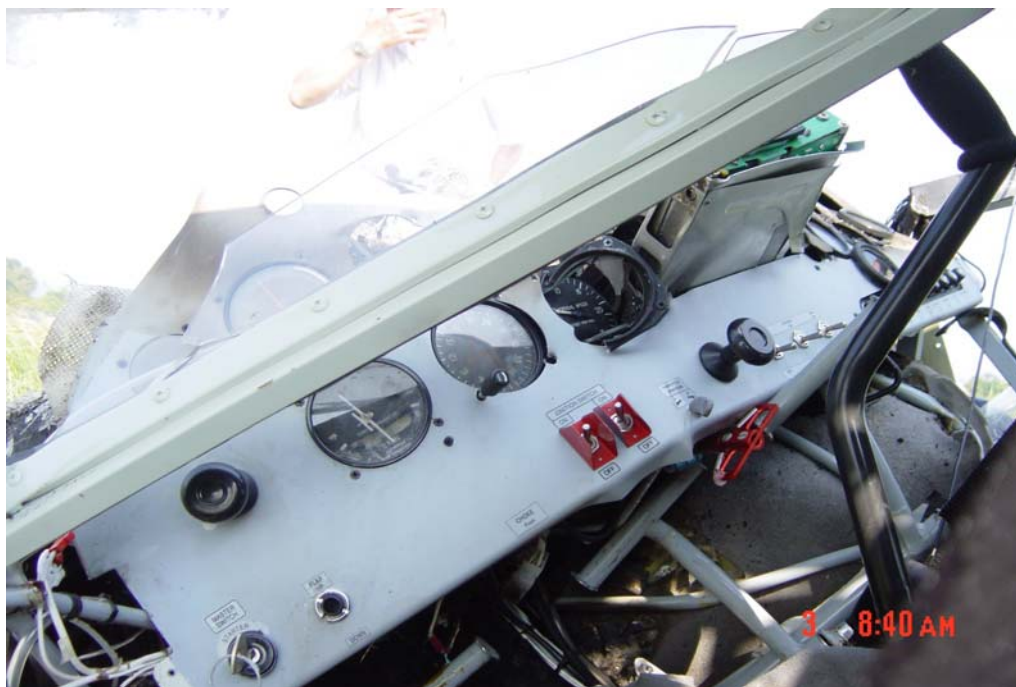
Фиг. 5

Кабината на самолета е силно деформирана като двигателят е изместен осево назад на около 35...40 cm. В резултат на възникналия пожар на двигателя приборите в дясната част на приборното табло са изгорели. От пилотажно-навигационните прибори (Фиг. 5), разположени в лявата част на табло са се съхранили добре скоростомера, който показва 0 km/h, тъй като се е скъсала тръбичката, подвеждаща налягане към анероида; компаса, показващ КК= 210°; указателя на плъзгането със сачма, отклонена крайно вляво и вариометър, показващ вертикална скорост от 350 ft/min (около 2 m/s).

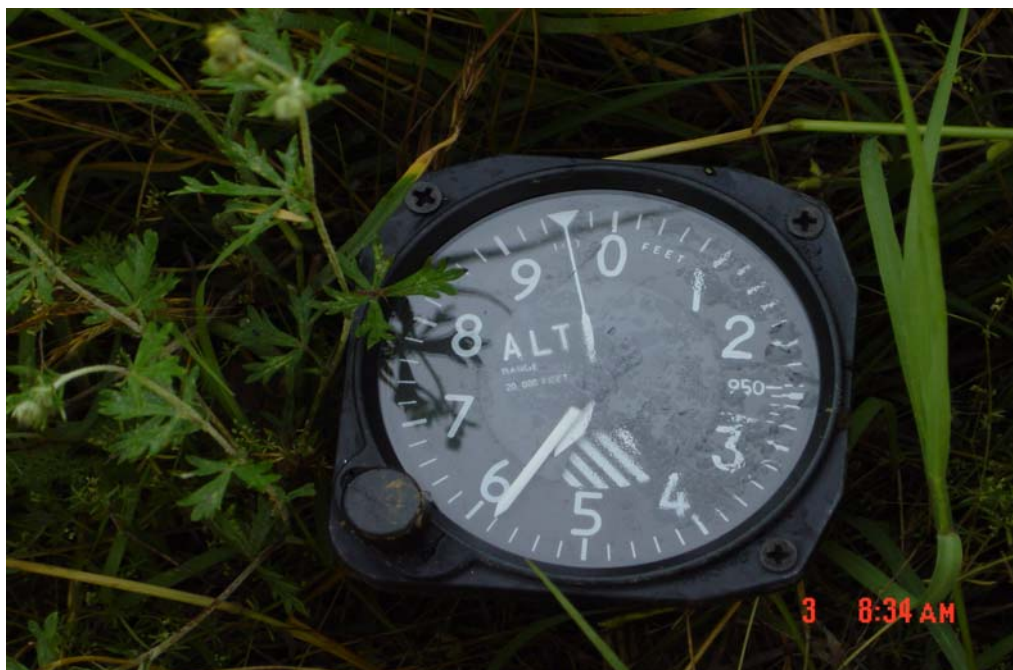
Фиг. 6

Авиохоризонтът и висотомерът на самолета бяха намерени на разстояние 4,5 m от кабината по курса на самолета в момента на втория удар. На висотомера са фиксирани показания 5580 ft при настройка на висотомера 951 hPa (Фиг. 6).

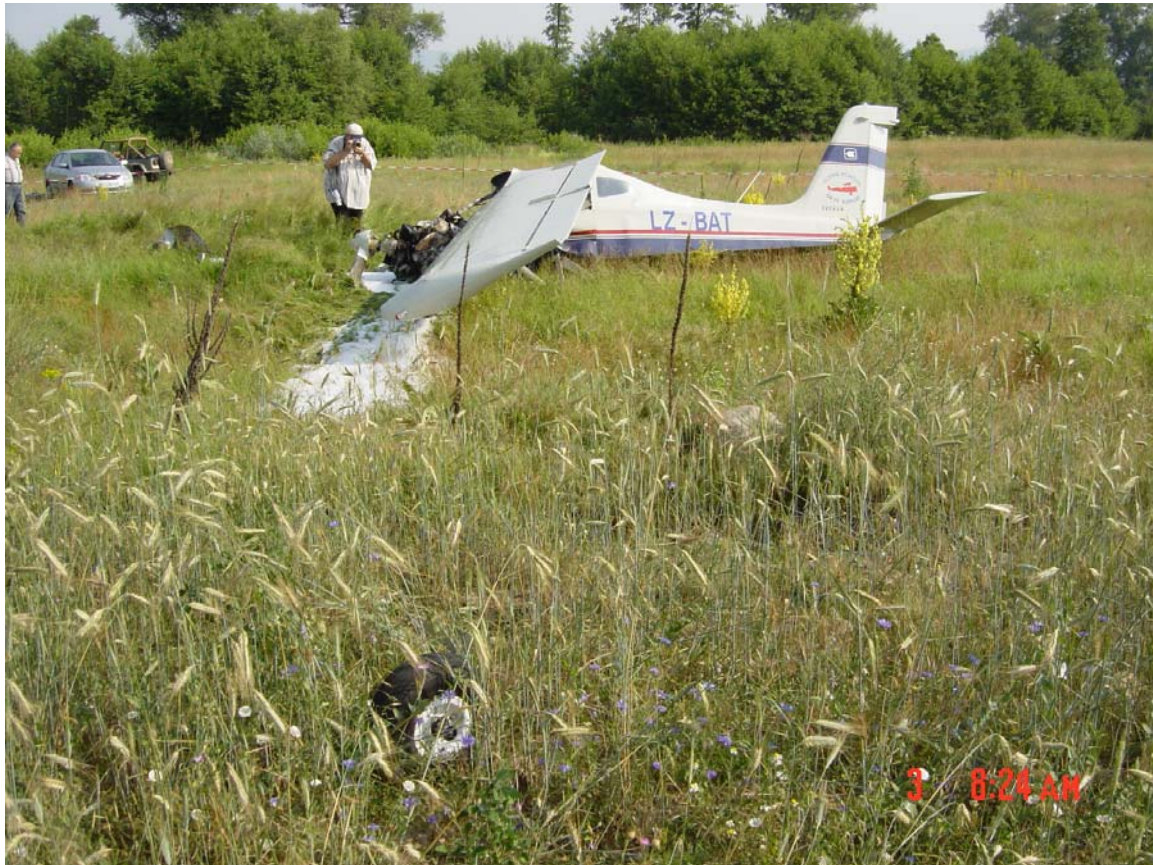
Фиг. 8

Дясната основна стойка е откъсната от възела за закрепване и комисията я намери на разстояние 4,7 m от края на лявото полукрило, както е показано на Фиг.8.

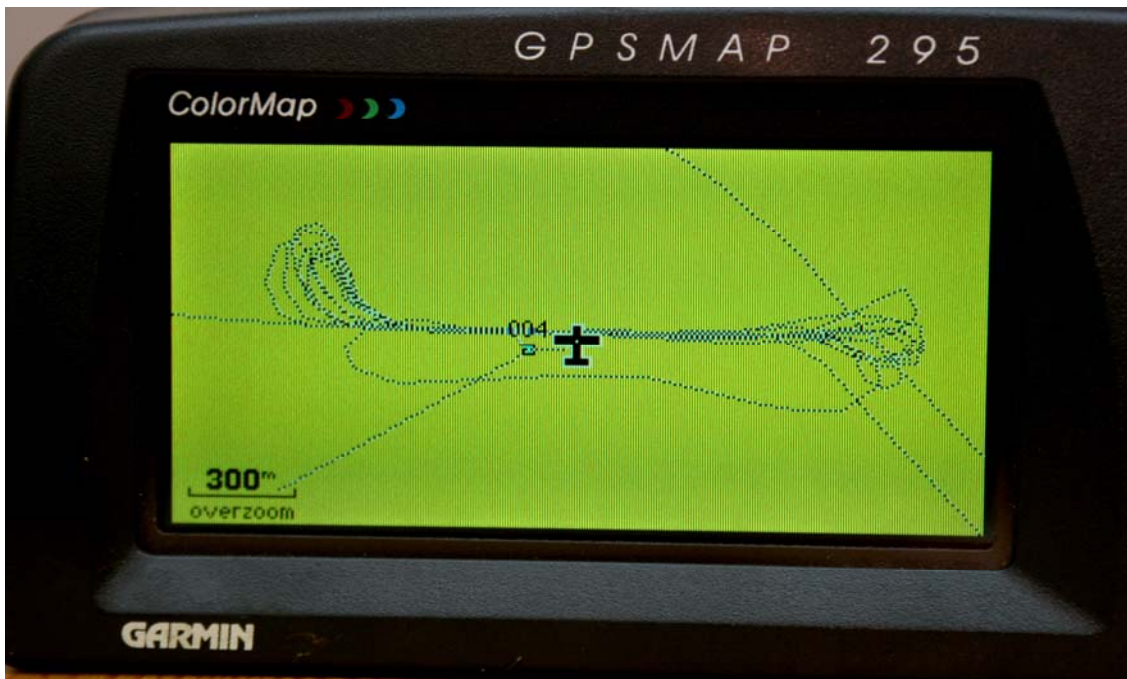
Фиг. 9

При първоначалния оглед на мястото на авиационното произшествие, на 10 m от самолета, комисията откри GPS приемника на самолета. В процеса на разследването се установи, че той е в техническа изправност и това даде възможност на комисията да възстанови на дисплея графическата схема на последния полет (Фиг. 9). Тази схема съвпада с елементите, описани от очевидците и фактически обективно доказва характера на полета и изпълняваните елементи.
