ОКОНЧАТЕЛЕН ДОКЛАД

разследване на сериозен инцидент, възникнал на 27.06.2012 г. със самолет Cessna 177B, регистрационни знаци LZ-KTC, собственост на частно лице, при кацане на летище Пловдив.

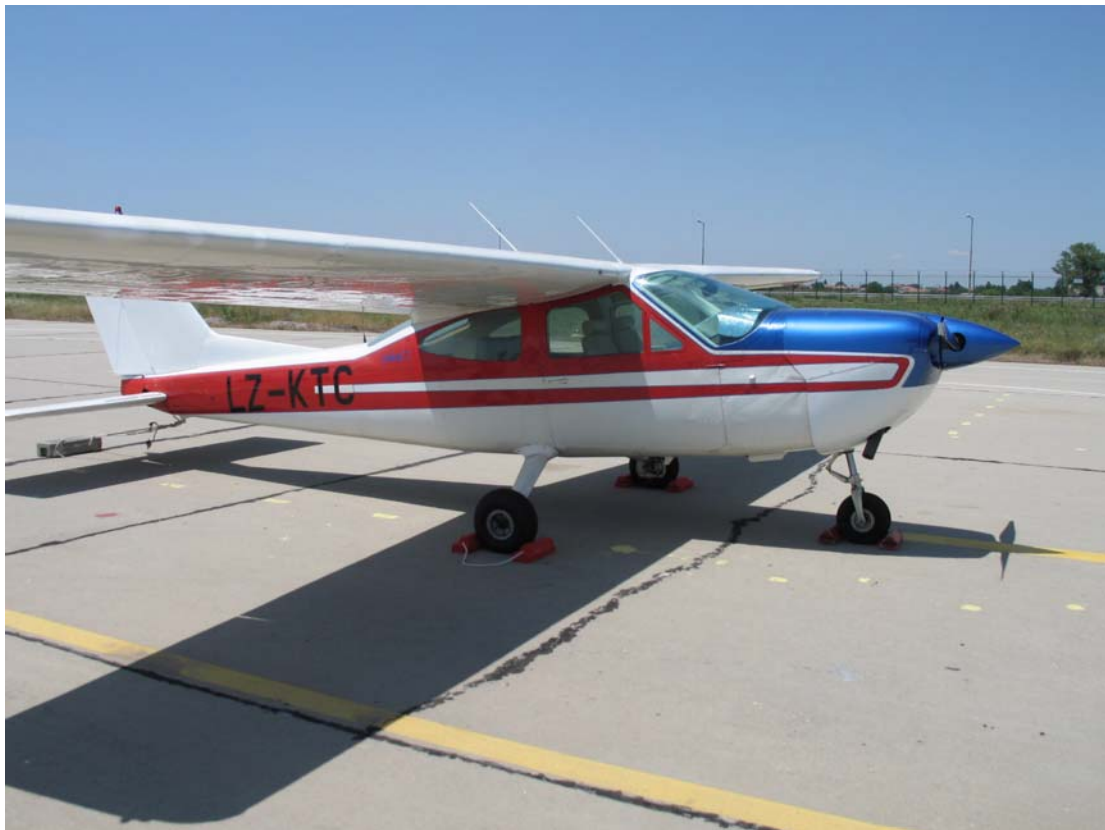
Фиг. 1.

При кацането ЕВС не е получил наранявания. ВС е получило повреди, описани в § 2.3. Общ вид на самолета след реализирането на сериозния инцидент е показан на фиг. 1 от Приложение 1.

- Липса на деформация на моторамата на двигателя, фиг. 8 и фиг. 9 от Приложение 1;
- Нормално стоянъчно смачкване на гумите и амортизатора на носовата стойка фиг. 1 и фиг. 7 от Приложение 1;
- Стояначна величина на огледалната повърхност на пръта на носовия амортизатор - 150 mm.

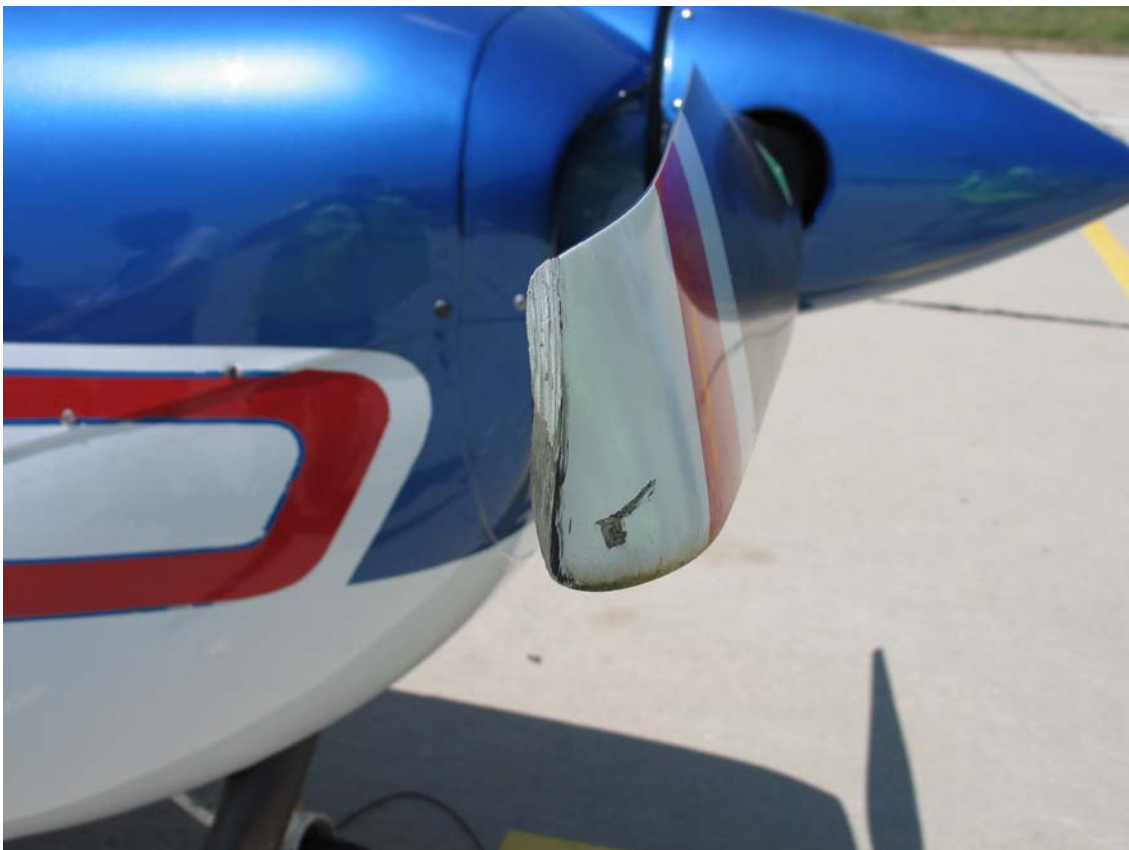
Фиг. 2.

- Изпиляване на краищата на двете лопати на витлото, фиг. 2 и фиг. 3 от Приложение 1;
- Огъване на едната лопата на витлото в площта между белега за маркиране на витлото и края на лопатата, фиг. 2 и фиг. 6 от Приложение 1;
- Деформация на обшивката и разхлабени нитове на дясната страна на тялото на самолета в областта след предната силова рама на кабината, фиг. 4 от Приложение 1;
- Деформация на обшивката на лявата страна на тялото на самолета в областта след предната силова рама на кабината, фиг. 5 от Приложение 1;
- Разхлабени болтчета на капака на двигателя, фиг. 5 от Приложение 1.

Повредите по двете лопати на витлото са получени от съприкосновение с повърхността на ПИК, което е реализирано в началото на ПИК30 на летище Пловдив.

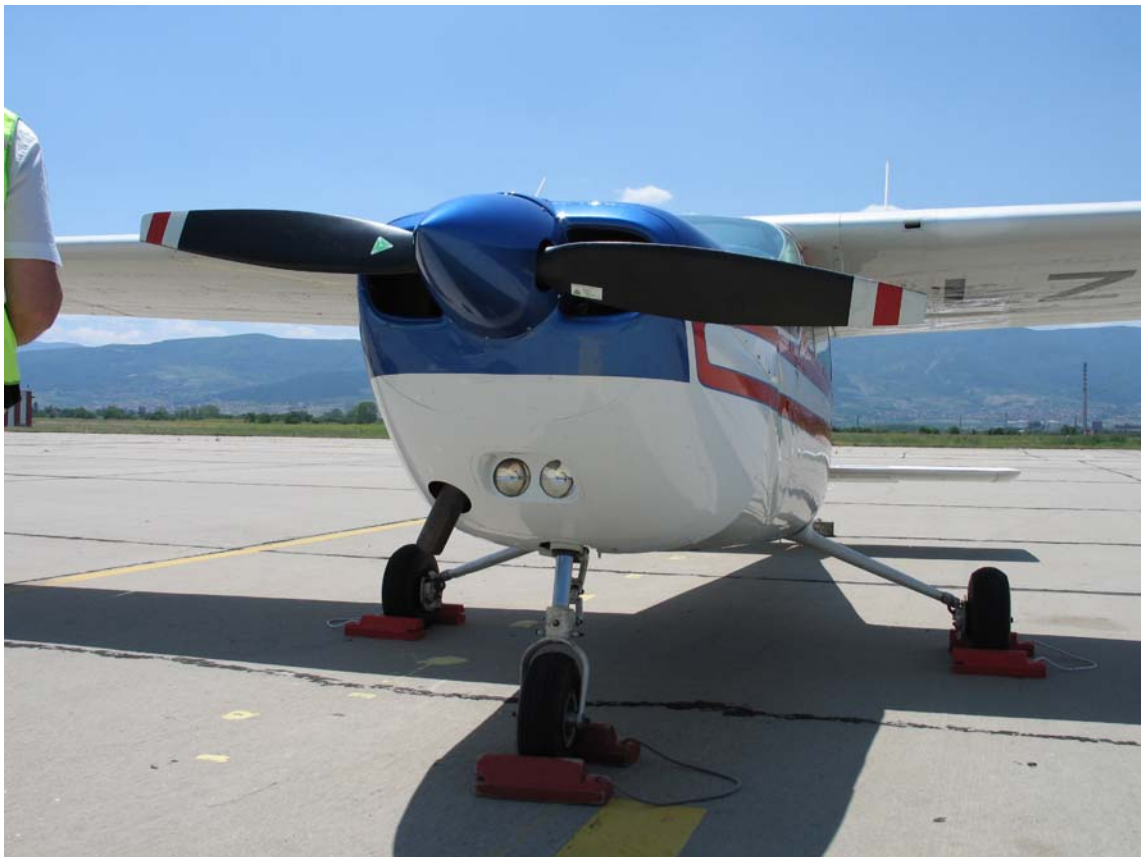
Фиг. 6.

Деформацията на обшивката на тялото в зоната зад противопожарната стена е несиметрична от двете страни на ВС, като по-голяма е тя на левия борд и вероятно е причинена при удара на витлото в повърхността на ПИК.
