ОКОНЧАТЕЛЕН ДОКЛАД

разследване на авиационно произшествие, реализирано на 23.05.2012 г. със самолет Z - 37А, регистрационни знаци LZ-BCB, експлоатиран от авиационен оператор „Ер Зодиак” ЕООД, в полет при изпълнение на пръскане на есенници

2012 г.

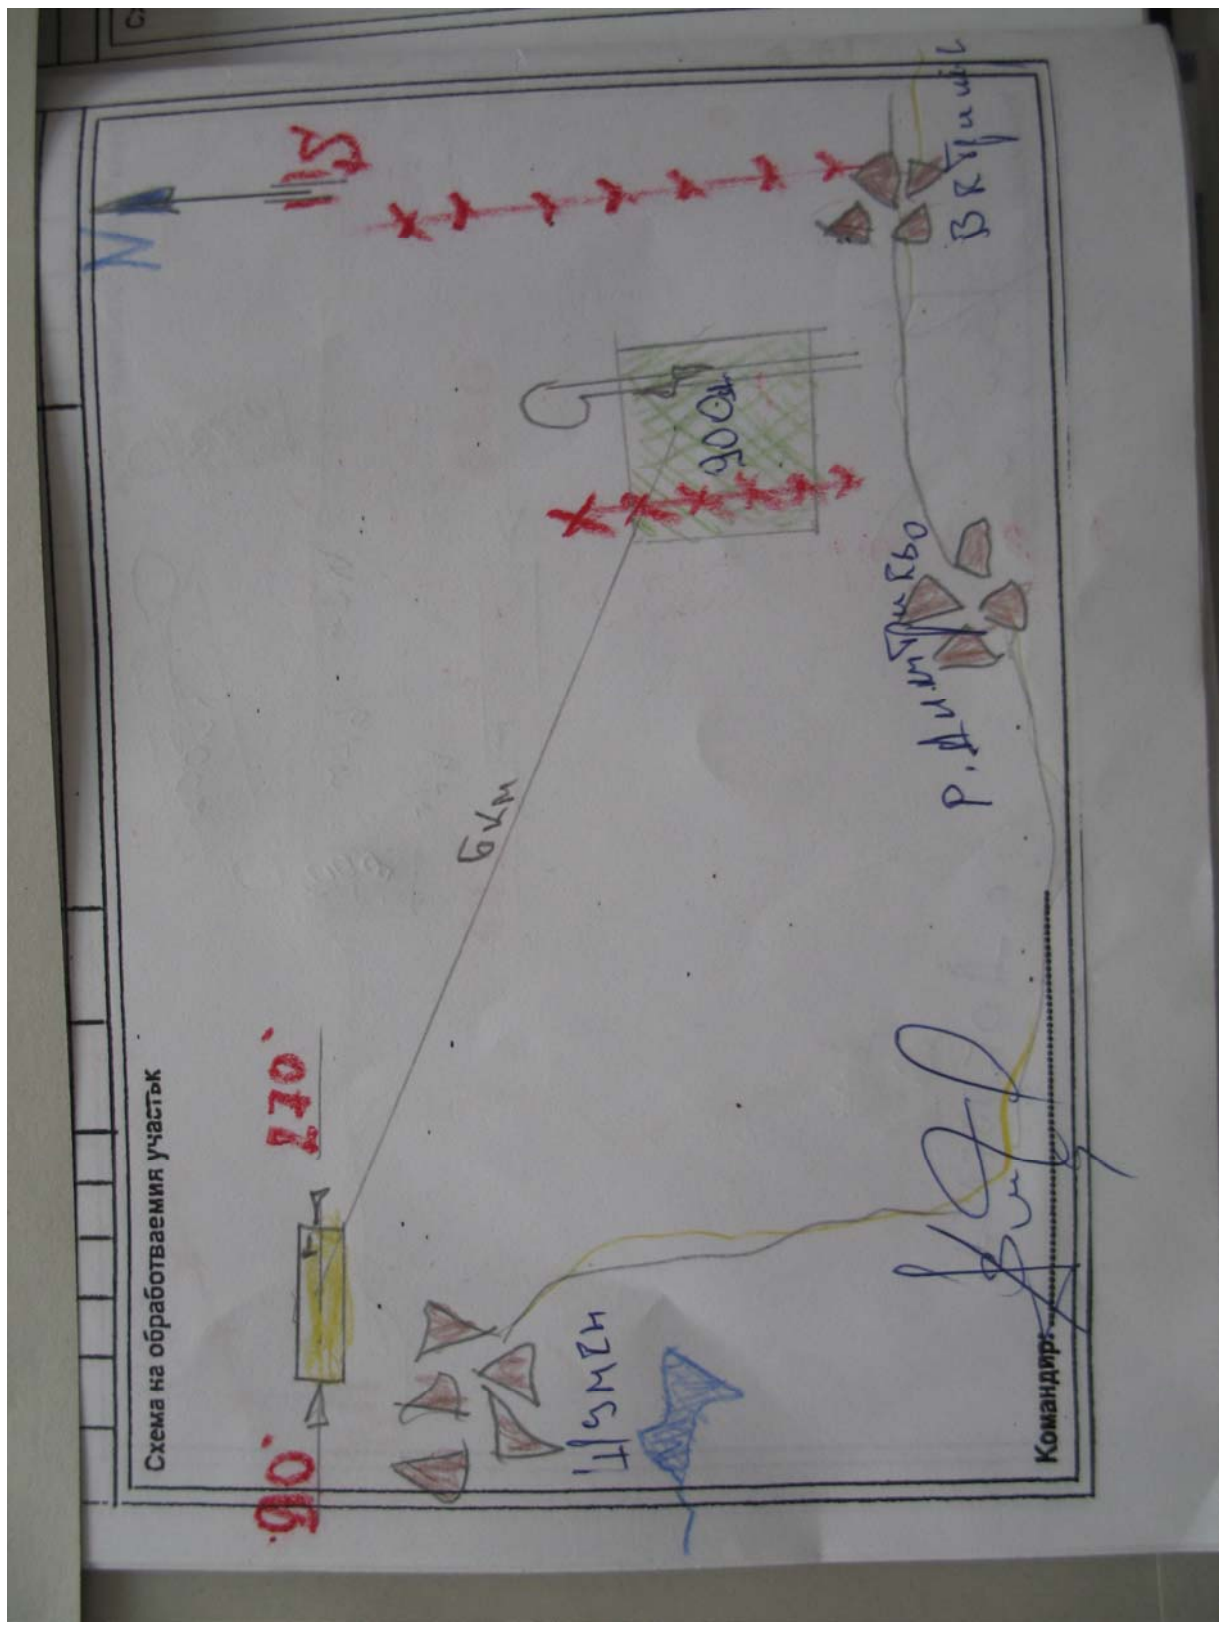
Фиг. 2.

Обработката на посеви с фунгициди се изпълнява на работна височина 5 m. На фиг. 2 от Приложение 1 е показана схема на обработваемия участък, така както КВС я е начертал в бордния дневник на самолета от 23.05.2012 г. На схемата с червен цвят са нанесени преминаващите през района в който се реализират полетите за АХР две електропровода. Единият от тях, този за ниско напрежение преминава през обработваната нива и това предварително е известно на КВС, който има не малък опит в извършването на АХР. От схемата се вижда, че КВС планира да извършва

обработката на площта успоредно на електрическия проводник. Не е ясно обаче, как ще се осъществява обработката в близост до електрическите проводници и как ще се реализира обработката на крайния участък до електропровода. На схемата няма обозначен маньовър за прелитане на електропровода.

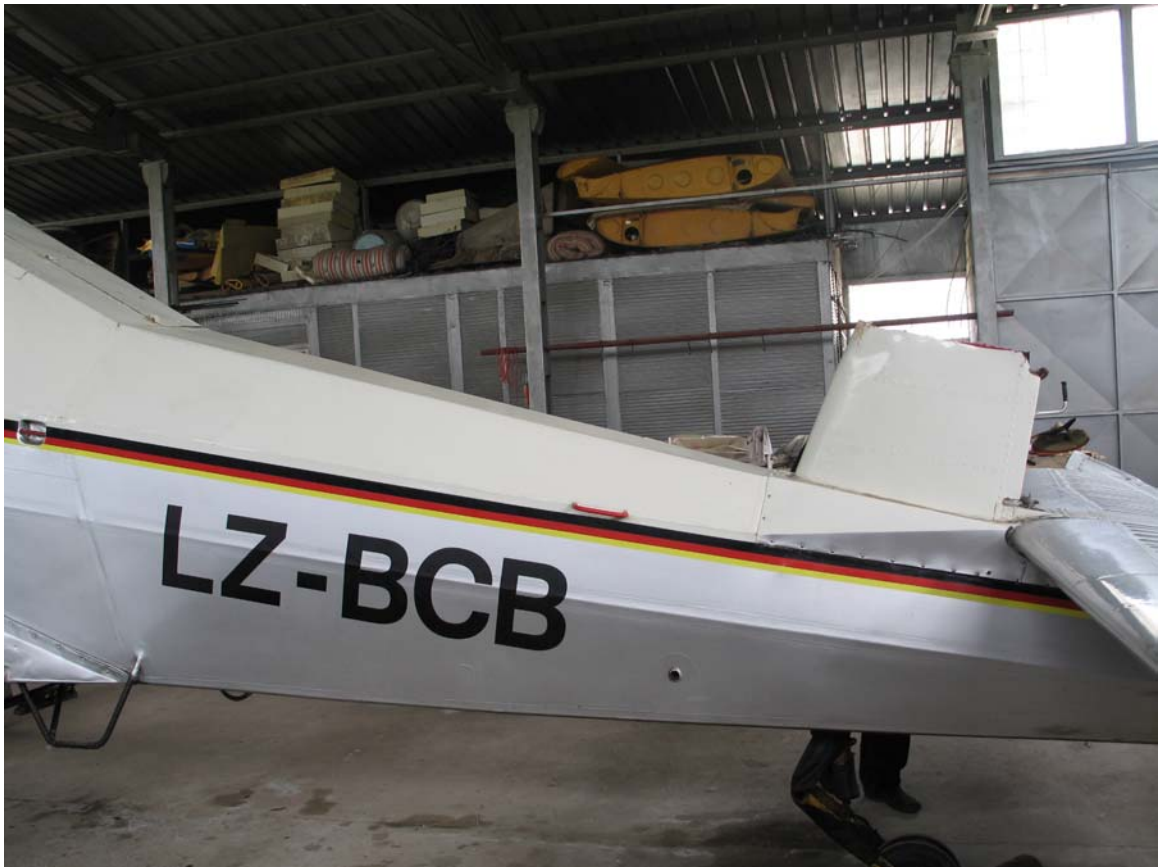
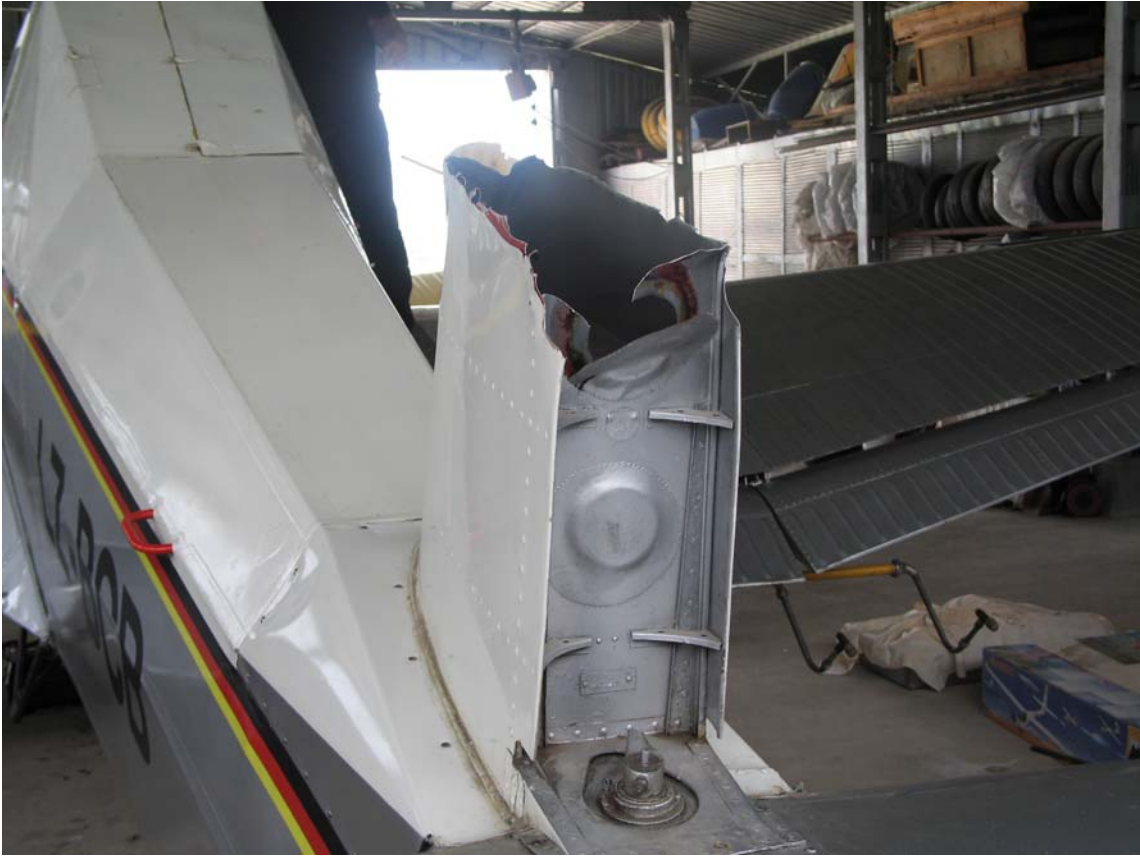
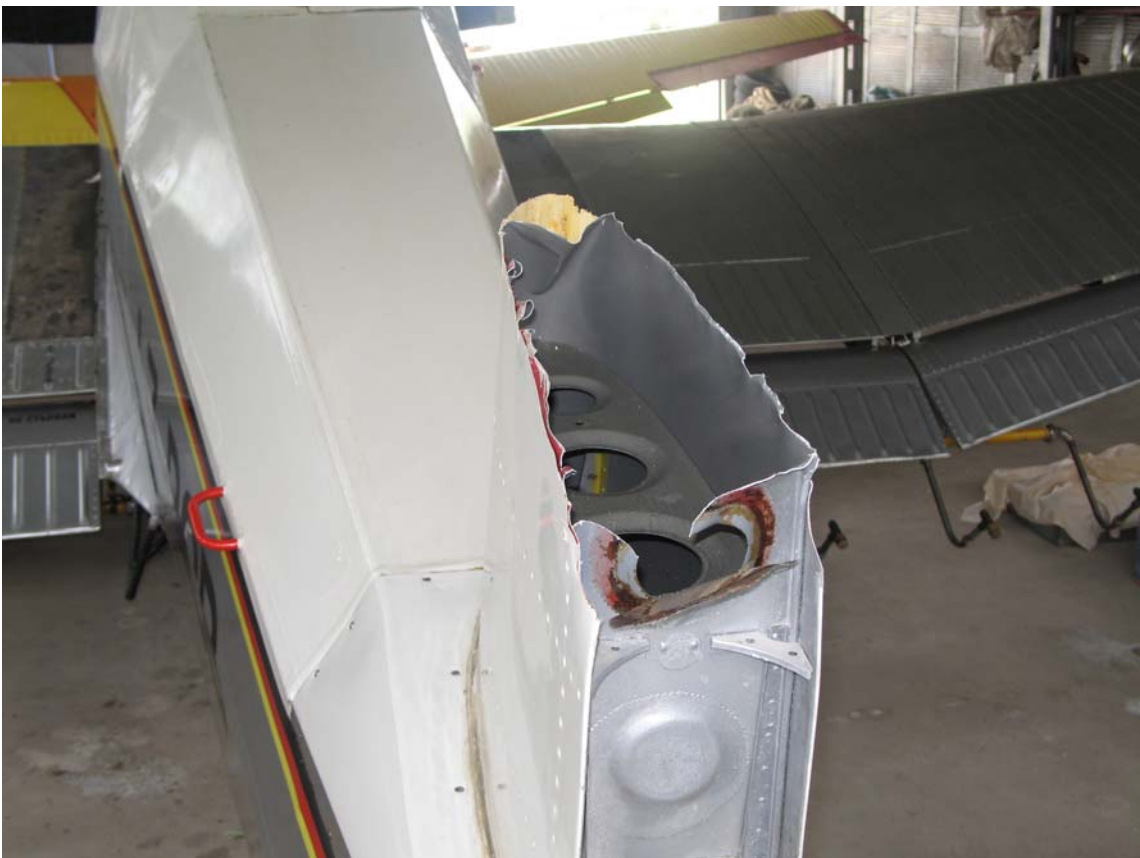
- Срязан вертикален стабилизатор на височина 54 cm по атакуващи ръб, фиг. 4, 5 и 6 от Приложение 1. Дължината на среза е 60 cm;
- Липсва вертикалното кормило фиг. 4, 5 и 6 от Приложение 1;
- Разрушена обеча за захващане на люлката на вертикалното кормило, фиг. 7 от Приложение 1;
- Деформации и разкъсване по обшивката на хоризонталния стабилизатор и хоризонталното кормило в областта на захващане на люлката за управлението му, фиг. 9 от Приложение 1.

При пръскане на края на обработваемия участък на работна височина ВС закачва с вертикалния стабилизатор два проводника на електропровод за ниско напрежение. Единият проводник (този който е разположен отдолу) прерязва стабилизатора на височина 54 cm по атакуващи ръб, фиг. 1, 4, 5 и 6 от Приложение 1. Парчето от стабилизатора остава да виси на горния проводник, тъй като срезва от този проводник не достига до неговия край. Вертикалното кормило изпада от възлите на закрепване, тъй като горната му опора остава на висящото парче от стабилизатора. ВС прекратява пръскането на терена и долита до площадката за кацане, като управлението на самолета се осъществява с помощта на елероните и хоризонталното кормило. Кацането е успешно.

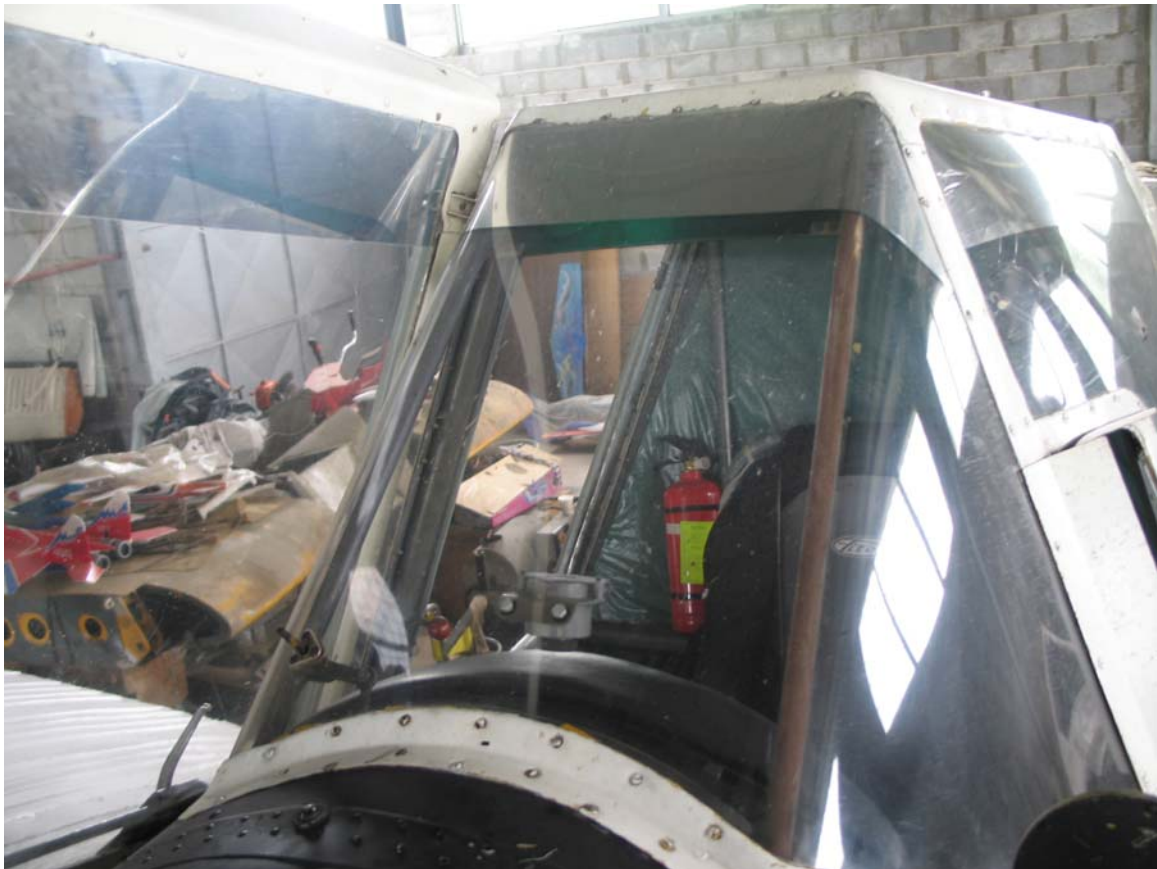
Фиг. 8.

При огледа на ВС комисията установи, че остъклението на пилотската кабина е с ненарушена цялост, в добро състояние и осигурява нормален обзор в предна полусфера. Общият вид на предното стъкло на самолета е показан на фиг. 8 от Приложение 1.
