**ГОДИШЕН ДОКЛАД**

**2010 год.**

## Специализирано звено за разследване на железопътни произшествия и инциденти в Република България

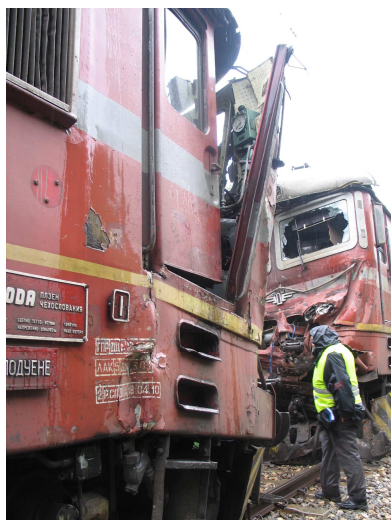
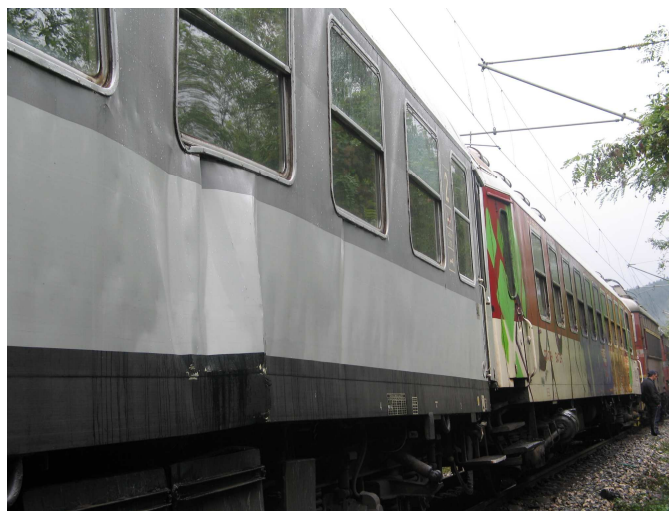
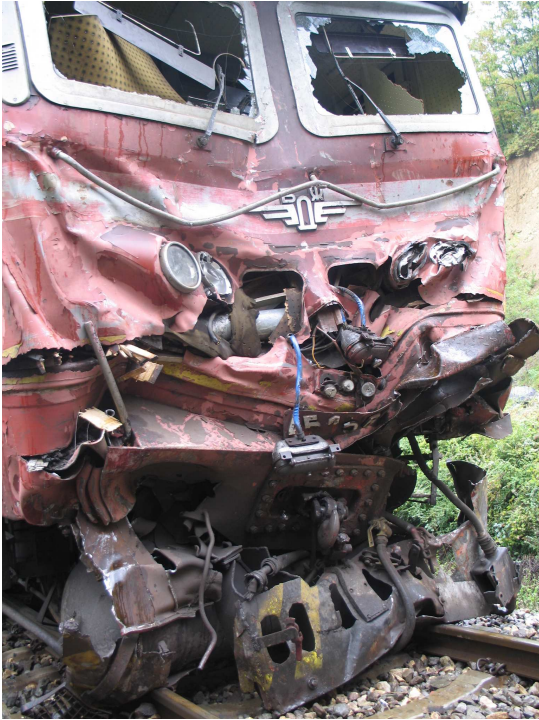
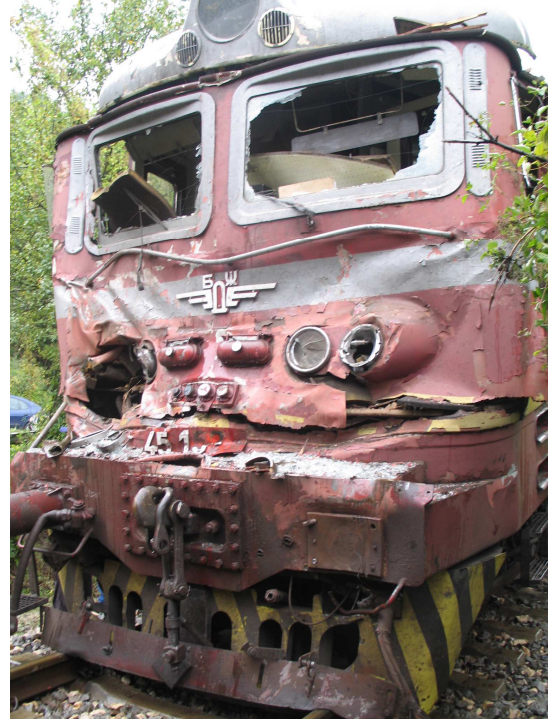
Видно от разшифровката на скоростомерната лента на ел. локомотив № 45-152 двата влака се срещат и удрят челно около 7:55 ч. на км 47+796. При удара не се е получило дерайлиране на подвижен железопътен състав има леко пострадали пътници от двата влака и влаков персонал от влак № 293. В резултат от произшествието са нанесени големи материални щети на локомотивите и по вагоните. Видно от Фиг. 1, Фиг. 2, Фиг. 3 и Фиг. 4.

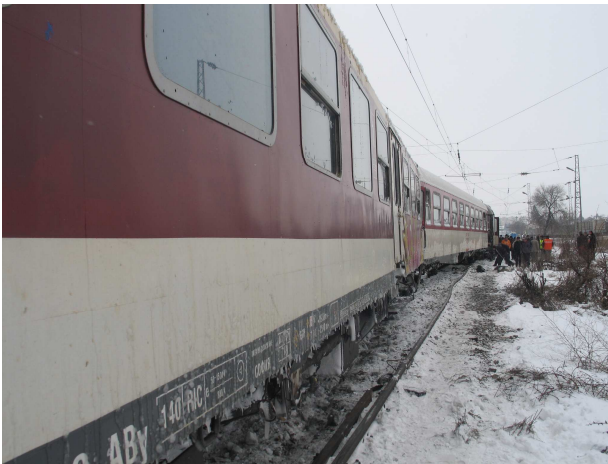
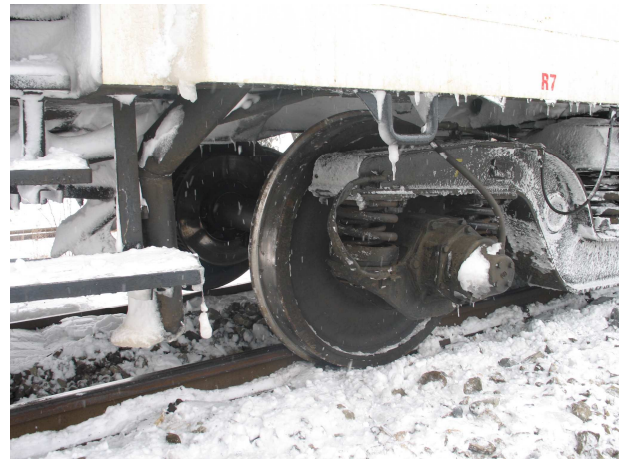
входните стрелки № 3 и № 9 на гара Курило. При спирането на влака във вторият вагон се чува силен удар. При огледа на състава на влака в гара Курило се установява, че втория вагон е дерайлирал в дясно по посока на движението. Видно от Фиг.1 и Фиг. 2.

Констатирано е че вследствие на удара на дерайлиралата колоос в челото на свободния език на стрелка № 3 в гара Курило дерайлират, трети вагон № 50522974150-7 с двете талиги, четвърти вагон № 51523143009-8 с двете талиги и пети вагон № 03514619 - с първата талига. На км 18+029 се констатира счупване на част от главата на дясната релсова нишка в наस्ताва и е намерено парчето с дължина 137 мм на 2 (два) метра в дясно след счупването по посока на движението. На лявата релса на 2 (два) метра след счупването, от външната страна на главата на релсата има следа от дерайлиралата колоос без да личи възкачване върху релсата. Елементи от буксовото окачване са намерени на 10 (десет) метра в ляво от железния път преди входния сигнал на гара Курило.

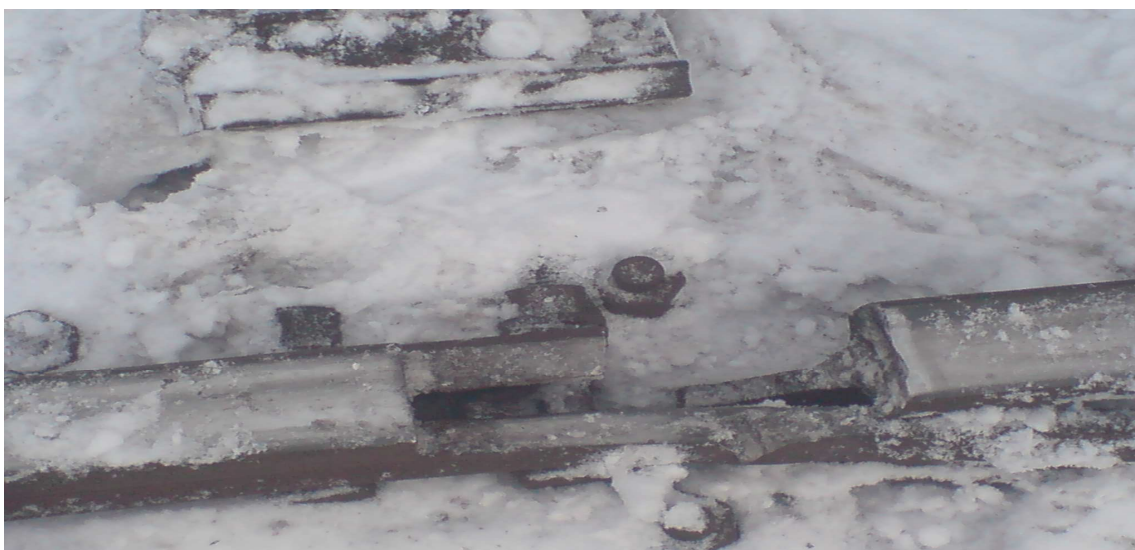
Видно от Фиг. 3 комисията за техническо разследване счита, че причината за произшествието е прясно отчупване на 137 мм парче от главата на дясната релсова нишка по посока на движението на км 18+029 под състава на влак № 383 при преминаване на втората талига на втори вагон № 50522974143-2, довело до дерайлиране на втората колоос. Последвалото движение в това състояние на колооста в продължение на 4800 м без предприемане на спиране, е довело до повреди по железопътната инфраструктура и последвало дерайлиране на останалите вагони на стрелка № 3 в гара Курило.

1. Генералния директор на ДП „НК ЖИ” да разпореда извънредна проверка на критичните участъци по железния път по отношение целостта на релсовите нишки със средства за безразрушителен контрол.

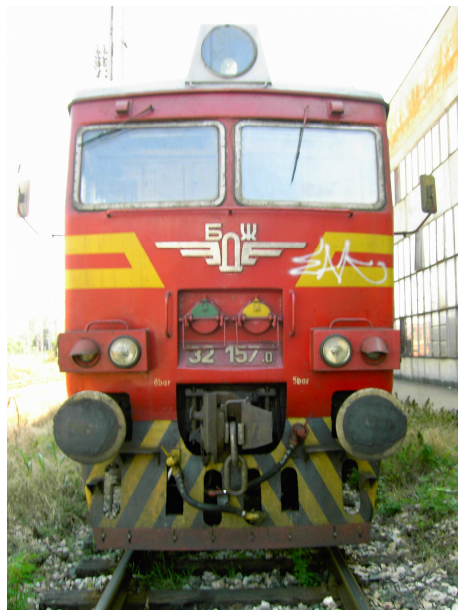
Фиг. 1

На 03 юли 2010 год. крайградски пътнически влак № 80251, движещ се по направление Карнобат - Бургас, заминаващ от гара Карнобат по разписание в 05:55 часа, редовен, в състав 4 вагона, 16 оси, с общо тегло 250 тона, е обслужван от Електрически мотрисен влак (ЕМВ) № 32-157.0 / 32-158.8 с локомотивен машинист и помощник-локомотивен машинист от Локомотивно депо Пловдив и превозна бригада, състояща се от началник влак и влаков кондуктор от РЦПП – Бургас. Управлението на електрическия мотрисен влак е извършвано от кабината на секция № 32-158.8. Видно от Фиг. 1.

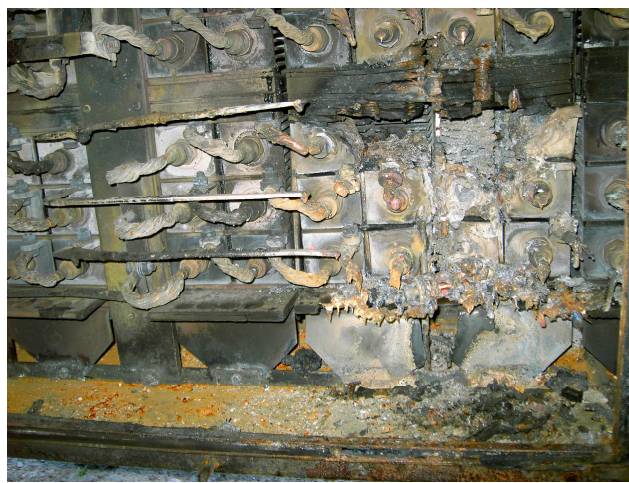
Видно от Фиг.2 и Фиг.3 помощник-локомотивният машинист и началник влака веднага предприели действия за потушаване на излизания гъст дим от шкафове на главния контролер (ГК) и токоизправителния блок (ТИ) с наличните преносими пожарогасители от електрическия мотрисен влак, които са 5 на брой. Локомотивният машинист също се присъединил към гасенето. В гасенето са се включили и други железничари, пътуващи във влака. С наличните пожарогасители участниците в гасенето на пожара успели да загасят пламъците, но след 10-15 секунди те отново лумнали. В 06:50 часа началникът на влака по служебния мобилен телефон се обадил на тел.112 и поискал помощ от Районна служба „Пожарна безопасност и спасяване” – град Айтос. Локомотивният машинист също се обадил в ДП „Национална компания Железопътна инфраструктура” и поискал изключване на напрежението в контактната мрежа. До идването на РС„ПБС”- гр. Айтос до мястото на

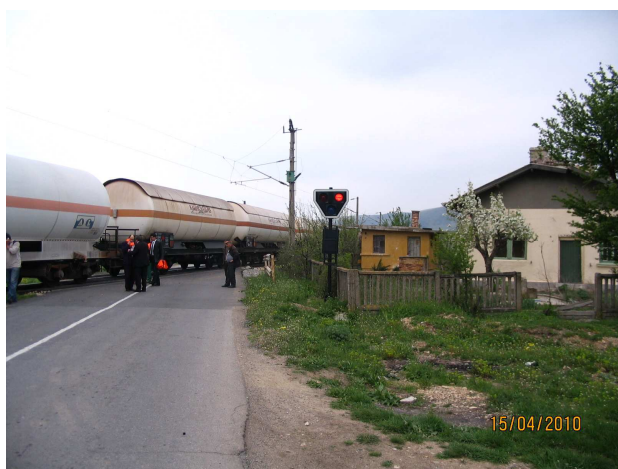
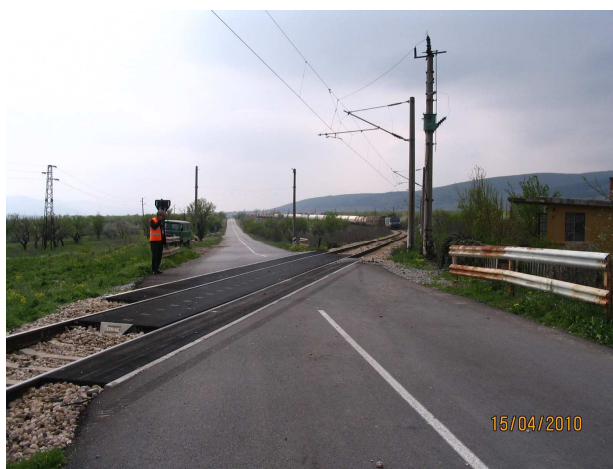
На 15.04.2010 год. влак № 30601 с ел. локомотив № 46-044 с машинист и помощник машинист от локомотивно депо Бургас. При приближаване към железопътния прелез на км 290+285, съоръжен с автоматична прелезна сигнализация /АПС/, машиниста подава сигнал „Внимание” пред предпрелезния светофор и пред предпрелезния указател. Предпрелезния светофор е светел с мигаща лунно бяла светлина, което е указание, че АПС е редовно задействана и работи нормално. При навлизане на влака в зоната на прелеза със скорост 51 км/ч внезапно от автомобилния път пред него се появява движещ се лек автомобил Фиат – „Палио” с регистрационен № СН 75 66 НС, чиито водач не е спрял пред прелеза, въпреки че шосейните светофари са светели с мигаща червена светлина, придружена със звуков сигнал. Видно от фиг. 1 и фиг. 2.

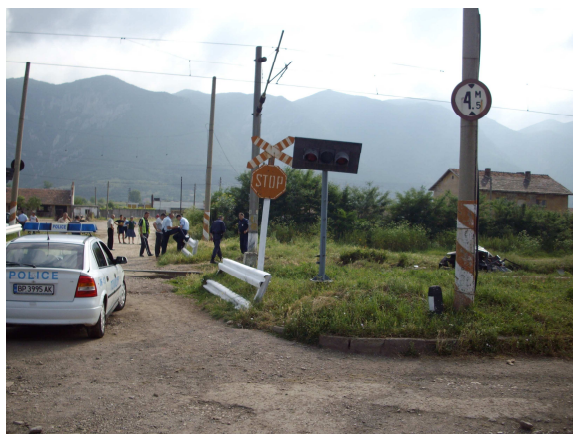
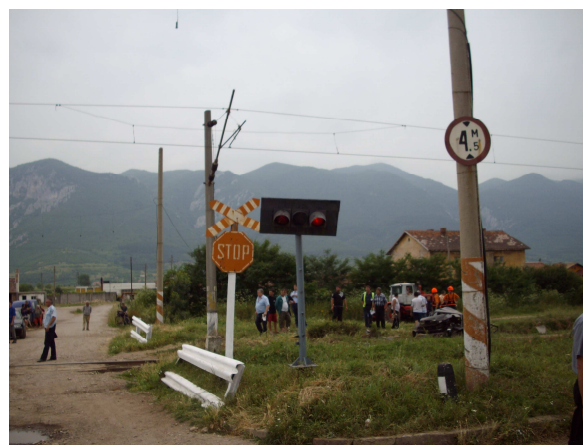
При движението на влака със скорост 50 км/ч машинистът забелязал отдясно по посока на движението на влака движещ се автомобил в същата посока и подал неколккратно звуков сигнал „Внимание“ със свирката на ЕМВ. На около 100 метра пред прелеза локомотивният машинист видял, че автомобилът навлиза в опасната зона на прелеза и спира върху железния път, въпреки че шосейните светофари са светели с мигаща червена светлина, придружена със звуков сигнал. Локомотивният машинист незабавно привел автоматичната влакова спирачка в режим „бързо спиране“, видно от скоростомерната лента на ЕМВ, но поради малкото разстояние, въпреки че влакът бил осигурен с необходимата спирачна маса, не е било възможно да се избегне удара с автомобила и той е реализиран в 16:30 часа. Доказателство за това, че АПС в момента на удара е била исправна и редовно задействана и водачът на автомобила е преминал при мигаща червена светлина на двата фара на шосейния светофар на прелеза (без да има право на това си действие), са показанията на участниците в произшествието и съставеният констативен протокол за състоянието на АПС, както и направения снимков материал след произшествието. Видно от фиг. 1 и фиг. 2.

От удара автомобилът бил изхвърлен от жп прелеза в лявата страна, след това се е ударил в железобетонния стълб на контактната мрежа и се установил на 10 метра след прелеза. Влакът е спрял на 300 метра след прелеза.

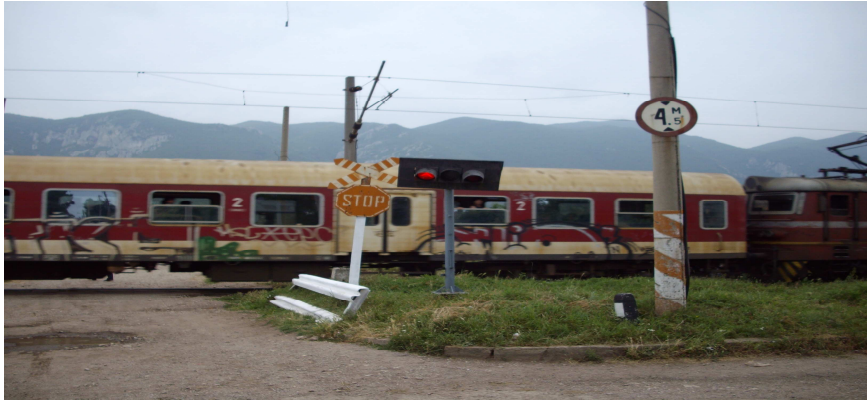
Фиг. 3

преминаващия влак № 7624 от гара Враца. Констатирано било, че и в двете направления АПС се задейства нормално. Видно от фиг. 3.
