РЕПУБЛИКА БЪЛГАРИЯ
НАЦИОНАЛЕН БОРД ЗА РАЗСЛЕДВАНЕ НА ПРОИЗШЕСТВИЯ ВЪВ ВЪЗДУШНИЯ,
ВОДНИЯ И ЖЕЛЕЗОПЪТНИЯ ТРАНСПОРТ (НБРПВВЖТ)

ОКОНЧАТЕЛЕН ДОКЛАД

**разследване на железопътно произшествие – пожар в локомотив № 91520044202-7,
обслужвал международен бърз влак № 464 между гарите Змейово – Тулово на 01.12.2023 г.**

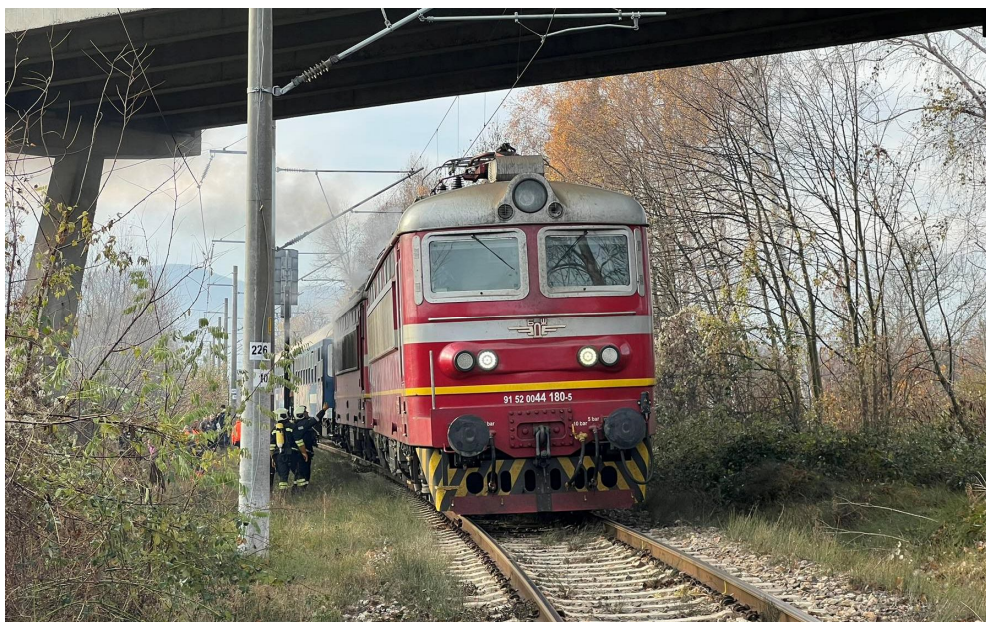
Между гарите Змейово и Тулово на км 226+900 в 07:46 часа възниква пожар в електрически локомотив № 91520044202-7, обслужвал МБВ № 464. Влакът е спрял от локомотивния машинист и впоследствие изтеглен от помощен локомотив до км 226+642 за гасене на локомотива (фиг. 1.5).

Фиг. 1.5. МБВ № 464, изтеглен на км 226+642 (входен сигнал на гара Тулово) от помощен локомотив № 91520044180-5

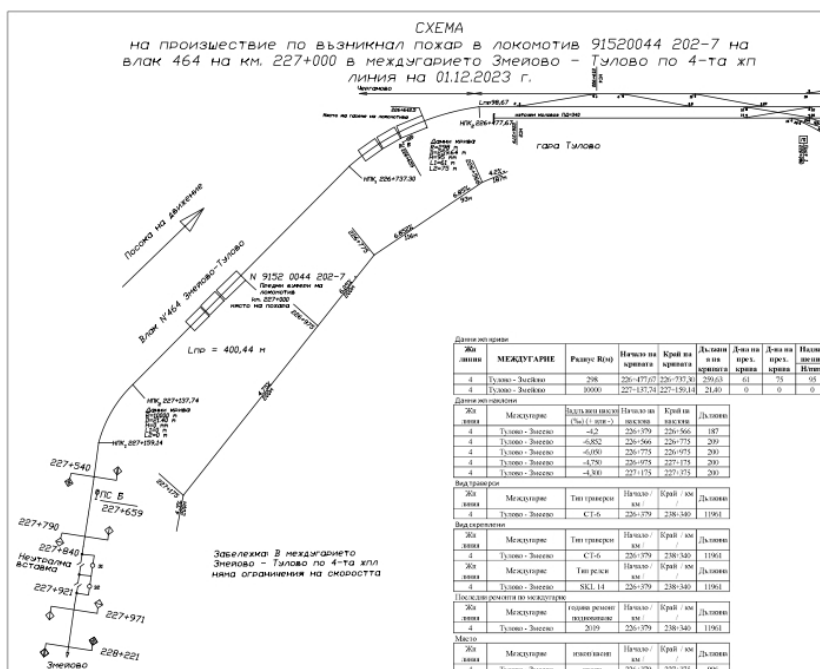
Фиг. 1.6. Скица на възникване на пожара в локомотив № 91520044202-7 между гарите Змейово и Тулово

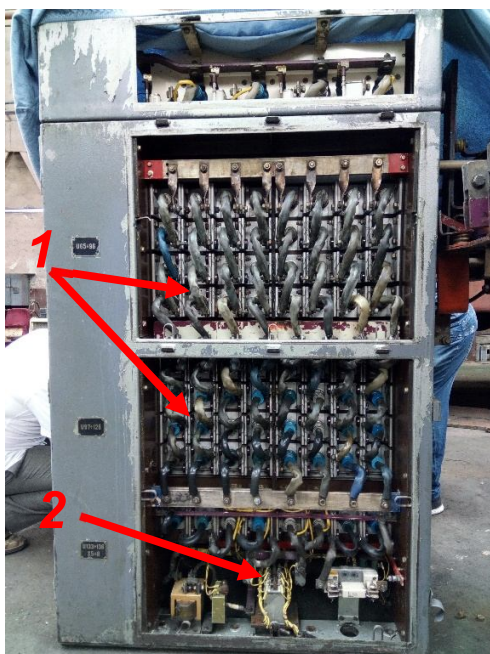
Фиг. 4.4.

Токоизправителните групи при локомотивите от серия 44 са шкафов тип, като всеки шкаф е с обособена отделна тягова група. Вътрешността на шкафа може условно да се раздели на три части: горна, долна и странична. В горната част са поместени вентилите от тяговия мост, които работят в тягов режим заедно с тяговите двигатели (фиг. 4.4, поз. 1). В долната част са събрани елементите на четирите спомагателни моста, които са включени във веригите на спомагателните машини (фиг. 4.4, поз. 2), а в страничната част са разположени сигнални лампи, блинкерни релета и R-C групите, които са съставени от резистори и кондензатори (фиг. 4.5).
