**ОКОНЧАТЕЛЕН ДОКЛАД**

**РАЗСЛЕДВАНЕТО НА МНОГО ТЕЖКО ПРОИЗШЕСТВИЕ –**

**ПОЖАР В М.О. И СМЪРТ НА ЧЛЕН ОТ ЕКИПАЖА НА М/К**  
**„КАРАДЕНИЗ 5“ НА 14.08.2018 г.**

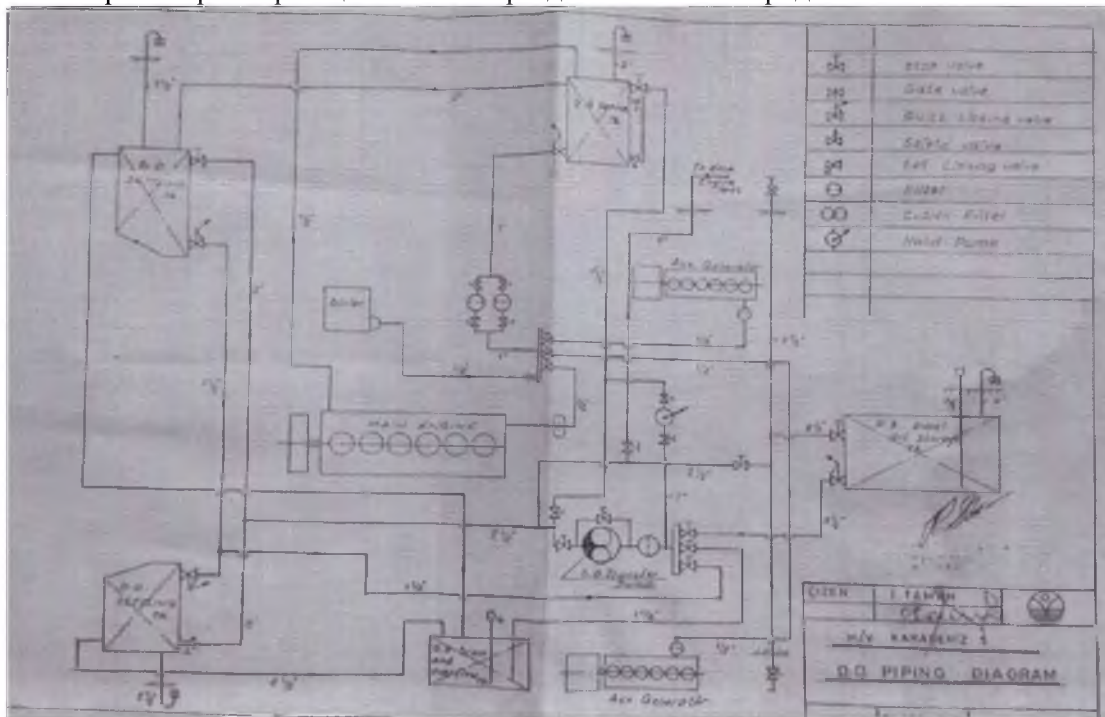
Фиг. 1

На оригиналния проект на горивната система съгласно схемата (Фиг. 1) са показани отделните цистерни, механизми и тръбопроводните връзки между тях. На тази схема може да се видят и отбележат следните неща:

- отстойните(D.O. settling tanks) и работните(D.O. service tanks) цистерни имат вентилационни тръби(vent pipes), изведени на главна палуба;
- преливните тръбопроводи(overflow pipes) на работните цистерни са свързани директно с отстойните цистерни;
- преливните тръбопроводи на отстойните цистерни са свързани с дренажен танк за дизелово гориво(D.O. drain tank).
- горивните цистерни не са снабдени с датчици за ниво или за автоматично спиране на гориво-прехвърлящата помпа при достигане на определено ниво в танковете.

При това конструктивно изпълнение на горивната система всички операции по прехвърлянето на гориво трябва да се извършват от член на машинната команда.
