ОКОНЧАТЕЛЕН ДОКЛАД

техническо разследване на железопътно произшествие – дерайлиране на вагон-цистерна от състава на товарен влак № 30582 в междугарието Дългопол – Комунари по път № 2 на 09.02.2017 г.

Август 2017

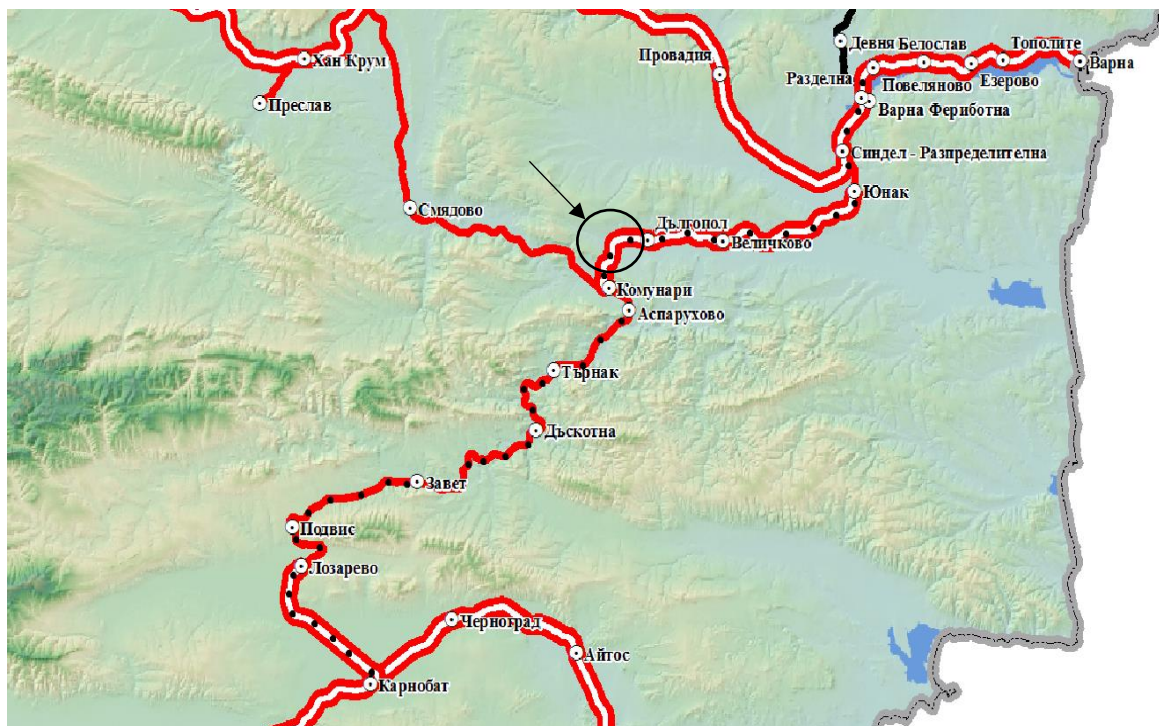
Фиг. 1

Товарен влак № 30582 е заминал от гара Разделна съгласно Графика за движение на влаковете в 23:55 часа по маршрута: Разделна – Синдел-разпределителна – Комунари – Карнобат (фиг. 1). Влакът е обслужван с два локомотива, помощен № 87019.3 с

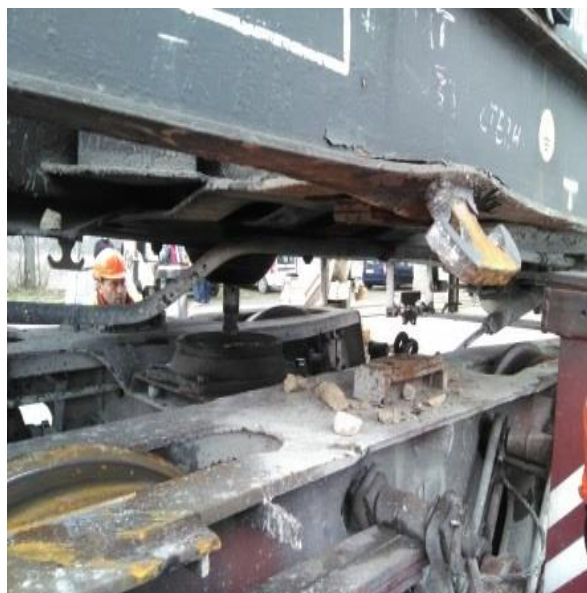
Фиг. 8

В процеса на огледа бе установено, че рамите на вагона и дерайлиралата талига са покрити с бял прах от баластовата призма, като по рамата на талигата има камъни, изкривени елементи от гредите на рамата на вагона (фиг. 8), както и скъсани части от лостовата спирачна система (фиг. 9). Всички тези повреди са причинени вследствие дерайлирането на талигата и последвалото продължително движение по баластовата призма на железния път.
