**РЕПУБЛИКА БЪЛГАРИЯ**  
**НАЦИОНАЛЕН БОРД**  
**ЗА РАЗСЛЕДВАНЕНА ПРОИЗШЕСТВИЯ ВЪВ ВЪЗДУШНИЯ, ВОДНИЯ**  
**И ЖЕЛЕЗОПЪТНИЯ ТРАНСПОРТ**

**ОКОНЧАТЕЛЕН ДОКЛАД**

разследване на тежко железопътно произшествие – дерайлиране на товарен влак №  
80561 във входните стрелки на гара Нова Загора на 15.05.2020 г.

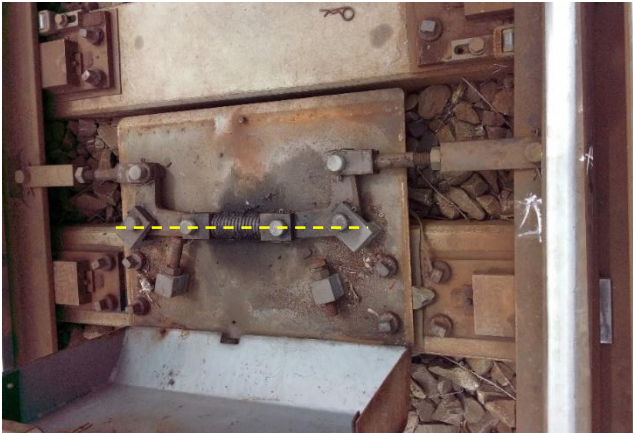
ДТВ № 80561 навлиза в гара Нова Загора и преминава през първите входни стрелки. Локомотивът и първите пет вагона преминават през стрелка № 20. При преминаване на шестия вагон № 33 52 0806 001-2, между първа и втора талига е последвало самопроизволно обръщане на стрелка № 20 по механичен начин от положение за правия четвърти коловоз в положение за отклонителния втори коловоз на гарата. Първата талига продължава движението си по четвърти коловоз, а втората талига на вагона се е насочила по раменните релси и дерайлират левите колела на втората талига, а впоследствие и десните колела. Причина за дерайлирането е неправилно регулирана и поддържана пружинна кобилица, монтирана на стрелка № 20, която към момента на дерайлиране е била в равновесно

(междинно) положение, позволяващо произволно вибриране и преместване на езиците (фиг. 2 и фиг. 3).

**Фиг. 2.** Пружинна кобилица на стрелка №20, установена в нерегулирано (равновесно) положение

3. С препоръка 3 се предлага ДП НКЖИ съвместно с „Фьосталпине Рейлуей Системс България“ ООД да изменят и допълнят „Ръководство за монтаж, експлоатация и поддръжане на пружинна кобилица с две рамена“, да се разпишат параметричните данни за ремонт и поддръжка в съответствие с нормите за безопасна експлоатация на железопътни стрелки.

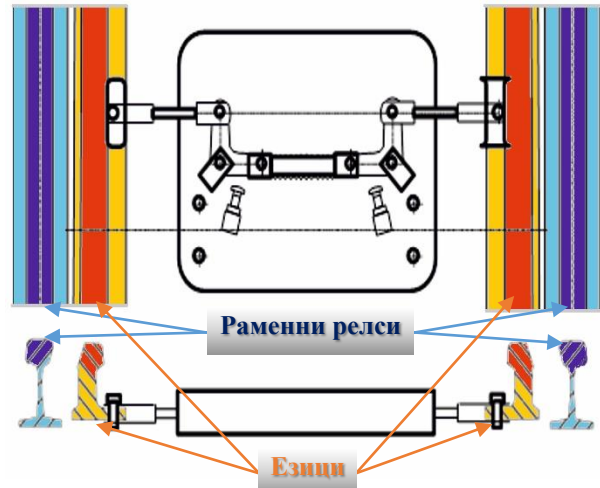
**Фиг. 3.** Схема на пружинна кобилица в равновесно положение

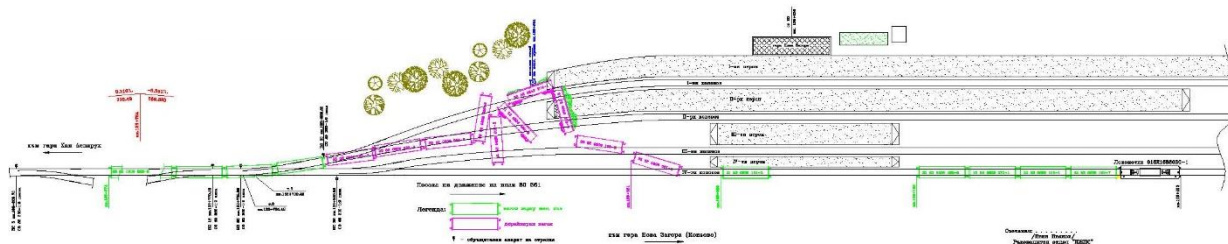
На 14.05.2020 г. от гара Златица в 18:13 часа заминава ДТВ № 80561. Влакът е в състав 25 пълни вагона, 100 оси, 2148 тона с влаков локомотив № 88030 и помощен бутащ локомотив № 88025. Влакът превозва меден пирит по маршрут Златица – София – Пловдив – Порт Бургас. Влакът се обслужва с локомотиви на железопътен превозвач „Ди Би Карго България“ ЕООД. След пристигане на влака в гара София в 20:31 часа, начело на влака е прикачен втори помощен локомотив № 88016 (начело) и заминава в 20:43 часа. В гара Вакарел пристига в 21:44 часа, от влака е разкачен бутащият помощен локомотив № 88025 и заминава в 21:52 часа. В гара Тодор Каблешков влакът пристига в 00:04 часа, където се извършва смяна на локомотивната бригада на локомотив № 88030 и заминава в 00:23 часа. В гара Пловдив пристига в 00:30 часа, разкачен е помощният локомотив (начело) № 88016 и влакът заминава с локомотив № 88030 в 00:36 часа. В гара Хан Аспарух влакът пристига в 02:55 часа за среща с бърз влак № 8636, заминал от гара Нова Загора. След заминаване на влака от гара Хан Аспарух в 03:02 часа, дежурният ръководител движение в гара Нова Загора, чрез МРЦ Н-68 е наредил маршрут по четвърти главен коловоз без спиране на влака. Влакът преминава през входни стрелки № 8, № 16 и № 20, участващи в маршрута за четвърти главен коловоз със скорост 67,7 км/ч, при разрешена 75 км/ч. След преминаване на локомотива и първите пет вагона през стрелка № 20 в 03:18:25 часа, дерайлират десет вагона от влака (от 6-ти до 15-ти) в посока 2-ри коловоз. Под шести вагон между двете талиги е последвало самопроизволно обръщане на стрелка № 20 по механичен начин. Влакът се скъсва на три места: между четвърти и пети, пети и шести и шести и седми вагон. От извършения оглед локомотивната бригада установява, че са дерайлирали десет вагона от състава на влака, като 3 от тях са полегнали с разпилян товар между 1-ви и 4-ти коловоз, а локомотивът с първите пет вагона са спрели на 4-ти коловоз пред гарата (фиг. 4).

**Фиг. 4. Схема на дерайлирания влак**

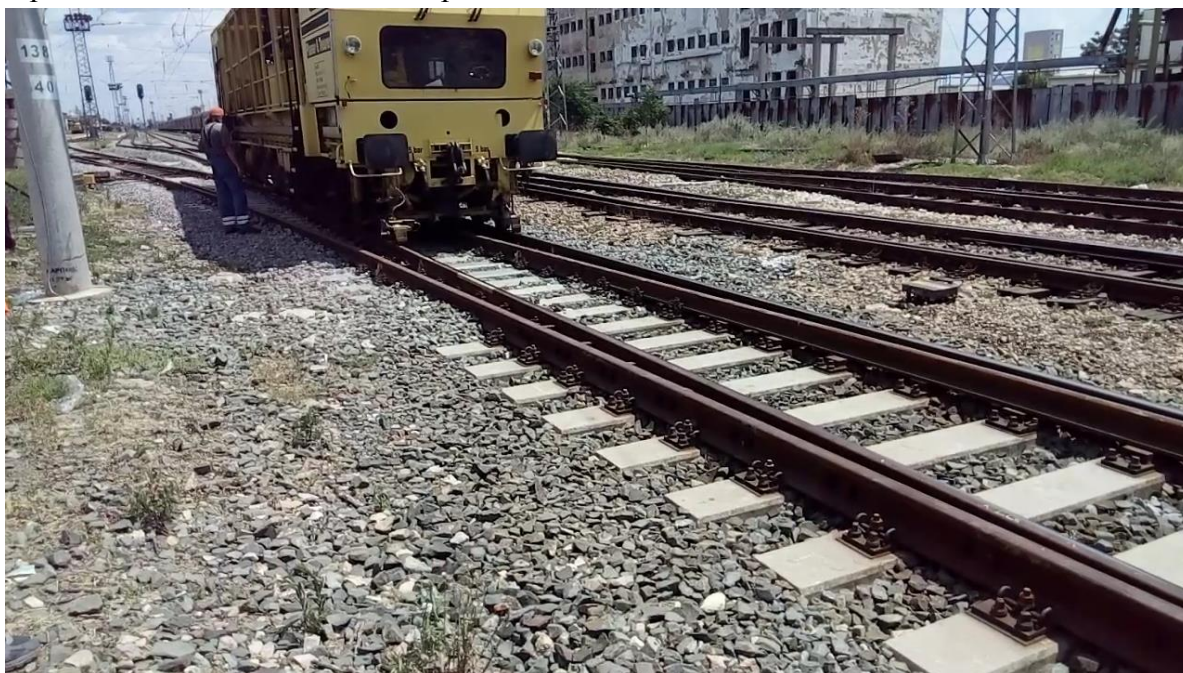
Фиг. 7

На 22.07.2020 г. след извършени допълнителни регулировки на пружинната кобилица и привеждането ѝ в норми, на стрелка № 20 в гара Нова Загора се извършиха експерименти с динамичен стабилизатор DGS 62-2, за главния и отклонителния коловоз с максимално натоварване 100 kN и честота 33 Hz (фиг. 7). В двете посоки бяха извършени по три пробни измервания, като не бяха установени промени в техническото състояние на стрелката. При тези изпитвания не бяха предизвикани срязвания на стрелката. Пробите се извършиха по езиковата част на стрелката.

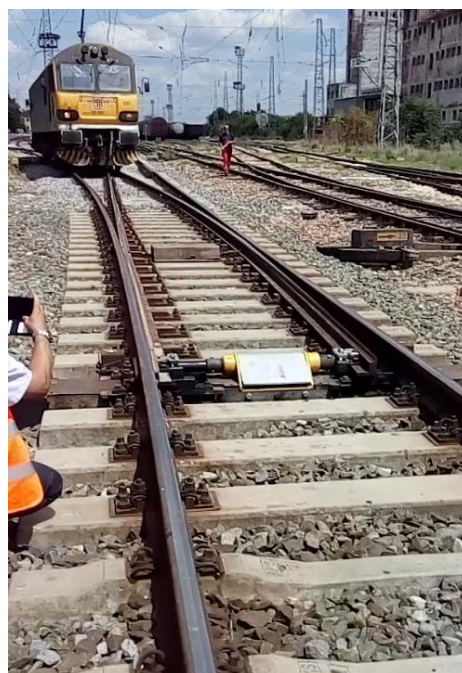
Фиг. 8

С локомотив № 88027 беше извършена проба, като бе пропуснат срещу езиците по правия елемент на стрелката за четвърти главен коловоз със скорост 67 км/ч. Не бяха установени промени в техническото състояние на стрелката. По време на пробите се установи, че не бе предизвикано срязване на стрелката. Същият локомотив бе пропуснат два пъти по езиците от отклонителния елемент на стрелката на втори коловоз със скорост 40 км/ч и със скорост 3-5 км/ч, като и двата пъти стрелката предварително бе обърната за четвърти коловоз. И при двата случая бе предизвикано срязване на стрелката (фиг. 8). Разкачена беше пружинната кобилица от двата езика и стрелката бе обърната неколккратно за правия и отклонителния коловоз. При пробите се установи, че разстоянието между раменните релси и прилежащите езици е 60 мм при отдалечено положение на езиците, като на 30 см след мислената ос измереното разстояние между езика и раменната релса бе 53 мм.

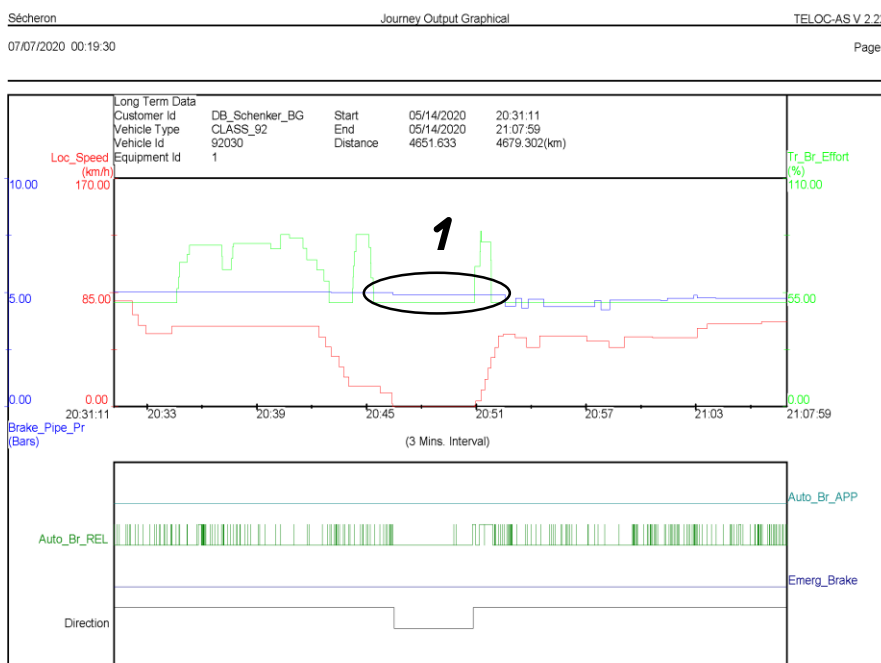
Влакът пристига на гара Вакарел в 20:46:25 часа (условно време). На гара Вакарел от влака е откачен бутащият помощен локомотив № 88025 и влакът продължава движението си с два локомотива № 88030 влаков и № 86016 помощен (начело). В гара Вакарел не е извършена проба D на влака (фиг. 12, поз. 1). Влакът заминава от гара Вакарел в 20:50:57 часа (условно време) след престой от 4 минути и 32 секунди. В участъка София – Септември влакът се движи, спазвайки участъковите скорости.

**Фиг. 12. Престой на влака в гара Вакарел**

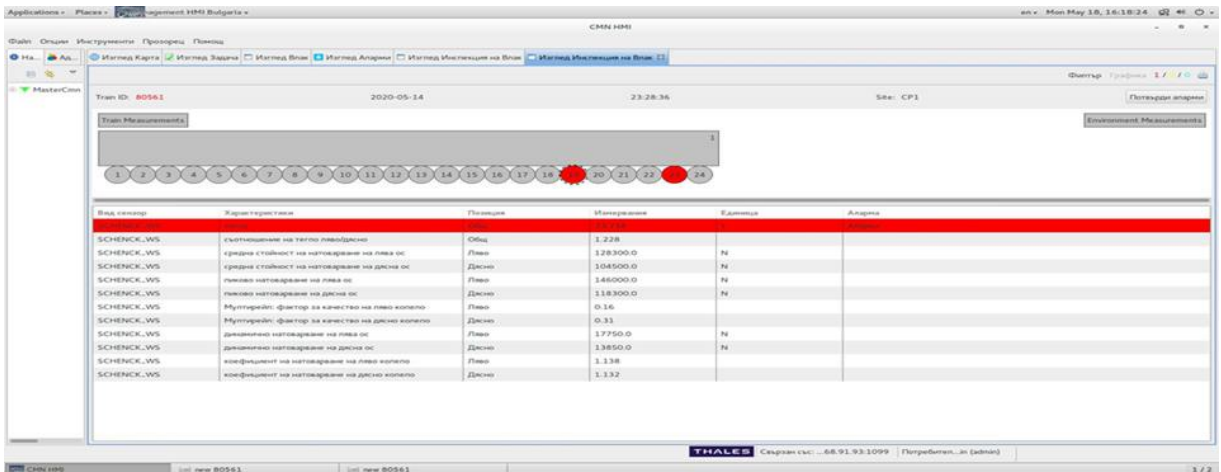
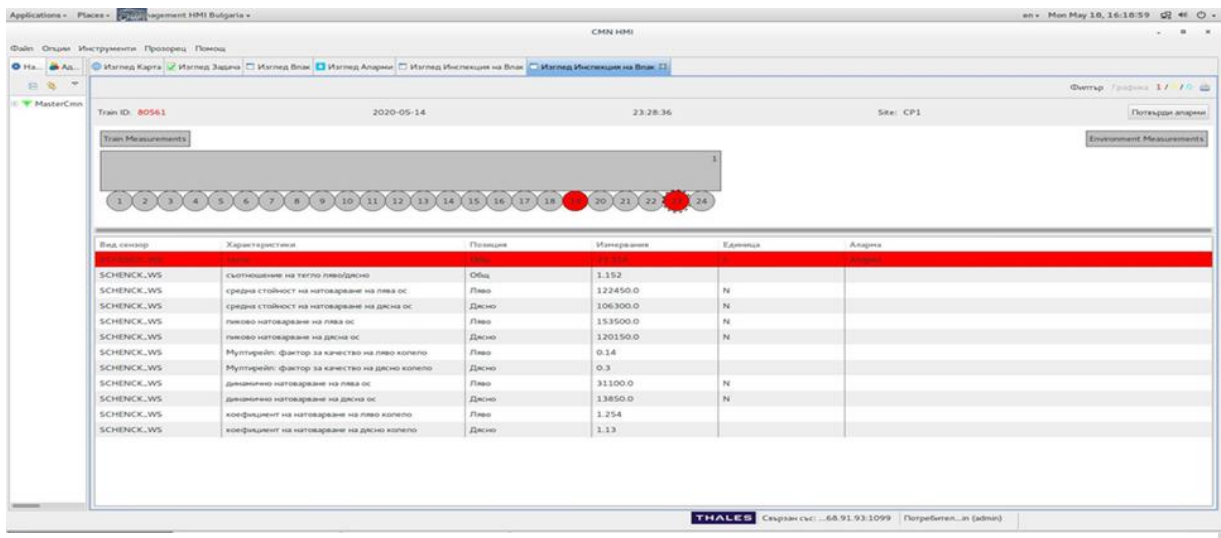
Фиг. 47

Влакът е бил съставен от 110 оси, но системата регистрира само първите 24 оси от състава. През пост 1 първата ос е преминала със скорост 34,2 км/час, 24-та ос е преминала със скорост 9,5 км/час. Следващите оси от 25-та до 110-та не са измерени и регистрирани, тъй като скоростта се понижава под 9,5 км/час, след 24-та ос, но въпреки това не са регистрирани измервания.

Системата установява аларми на 19-та и на 23-та ос, т.е. 9-та и 13-та ос от вагонния състав, 1-ва ос на 3-ти вагон и 1-ва ос на 4-ти вагон, показани на фигури 47 и 48:

6. С препоръка 6 се предлага ДП НКЖИ да актуализира Инструкция за работа със системата за контрол на подвижния жп състав в участъка София – Пловдив, в частта минимална скорост за измерване и регистриране на параметрите от преминаващ подвижен железопътен състав, с цел точно и пълно регистриране на данните.

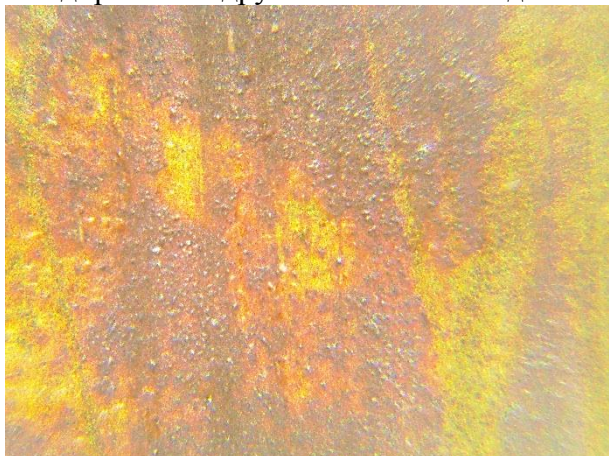
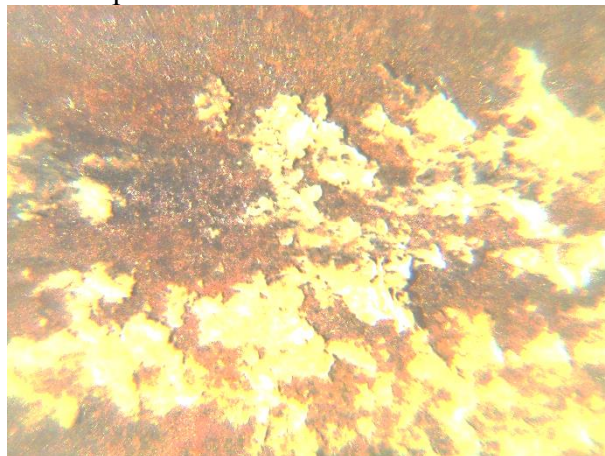
Под светлите отлагания ясно личаха тъмнокафяви и черни плътни корозионни продукти – магнетит и лепидокрит, които се получават при продължителна атмосферна корозия на желязото.

Между светлите отлагания и тъмните корозионни продукти не бяха забелязани следи от надиране или друго механично въздействие по повърхността на главата на езика.

**Фиг. 51. Микроскопско изображение на следите от надиране преди (a) и след (b) сваляне на повърхностните корозионни продукти.**

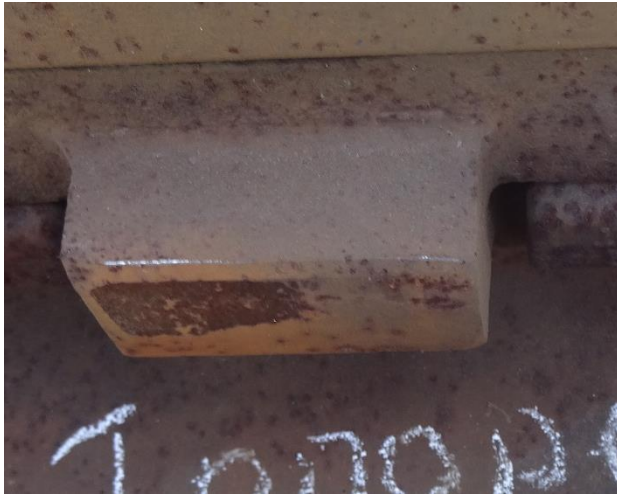
**а. Опорен клин I**

- На опорен клин I – следа от охлузване по страничната част на клина (фиг. 52 a);
- На опорен клин II – следи от побитост по горната плоскост на клина (фиг. 52 b);
- На опорен клин III – следи от побитост от два реборда и един бандаж по горната плоскост на клина (фиг. 52 c);
- На опорен клин IV – следи от побитост от два реборда и един бандаж по горната плоскост на клина (фиг. 52 d);

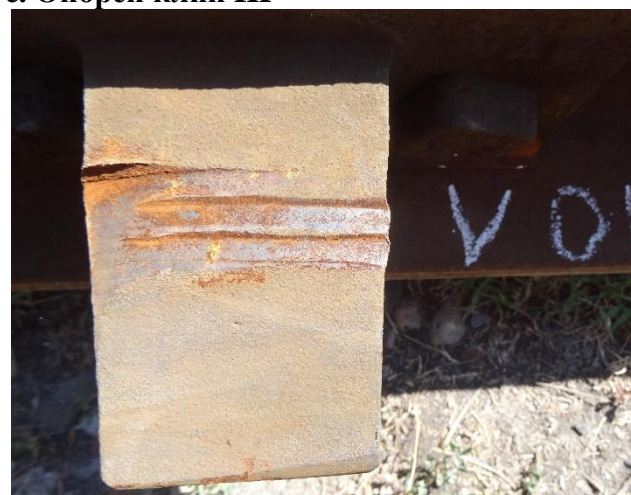
**е. Опорен клин V**

- На опорен клин V - следи от побитост от два реборда и един бандаж по горната плоскост на клина (фиг. 52 e);
- На опорен клин VI - следи от побитост от два реборда и един бандаж по горната плоскост на клина (фиг. 52 f);
- На опорен клин VII - следи от побитост от два реборда и един бандаж по горната плоскост на клина (фиг. 52 g);
- На опорен клин VIII - следи от побитост от два реборда и един бандаж по горната плоскост на клина (фиг. 52 h);
- На опорен клин IX - следи от побитост от два реборда по горната плоскост на клина (фиг. 52 i).

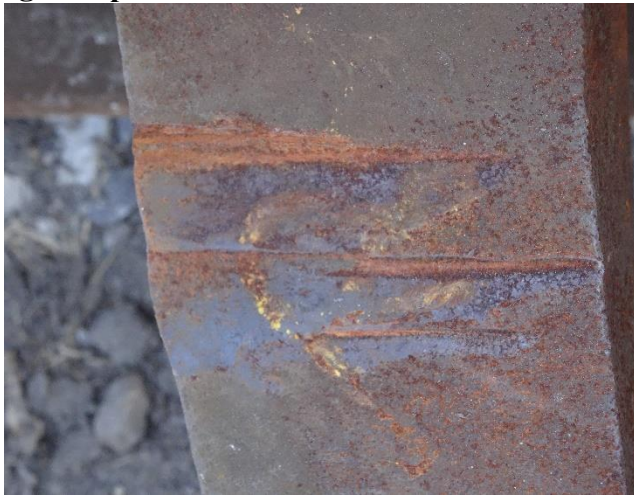
**i. Опорен клин IX**

**Фиг. 52. Следи от надиране по опорните клинове на релсата**

Следи от реборди и бандажи на колелата на вагони бяха установени по продължението на опорните клинове, като първия е монтиран на 6,72 метра от върха на езика.

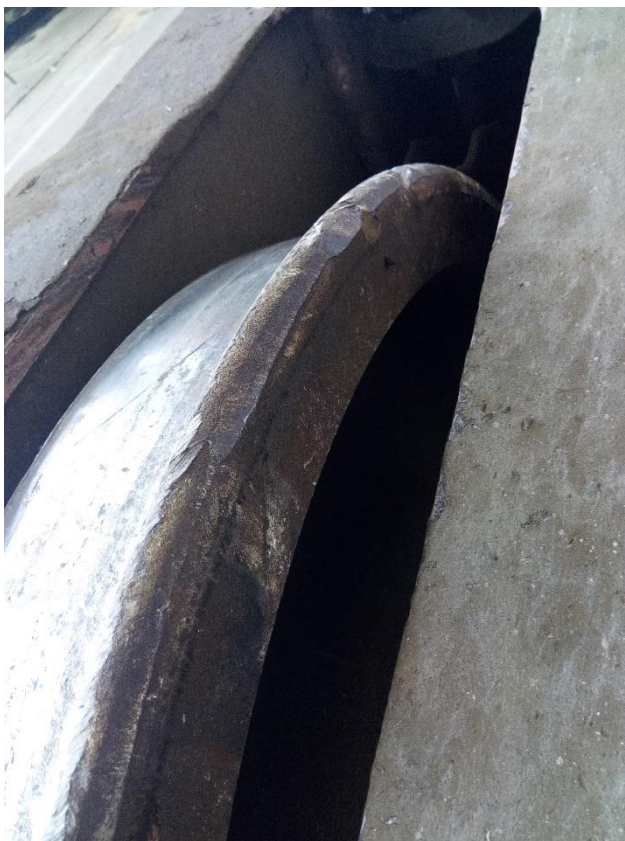
Фиг. 63

Анализът за състоянието на болта изготвен от БАН показва, че той е скъсан вследствие повишените сили, действащи върху ходовата част по време на дерайлирането при косото движение на вагона по баластовата призма между 3-ти и 4-ти коловоз. При огледа болтът се намираше на мястото си и не бе променил състоянието на ресорното окачване на вагона, следователно не може да се счита като първопричина за дерайлирането. При извършения допълнителен оглед във ВРЗ Карлово бяха констатирани развалцования по ребордите на левите колела на втората талига и следи от контакта с релсите и баластовата призма вследствие дерайлирането (фиг. 63). От констативния протокол на Оперативната група се установи, че контролираните размери на колоосите са в норми, но прави впечатление, че колелата с четни номера (леви по посока на движението) са със стойности на

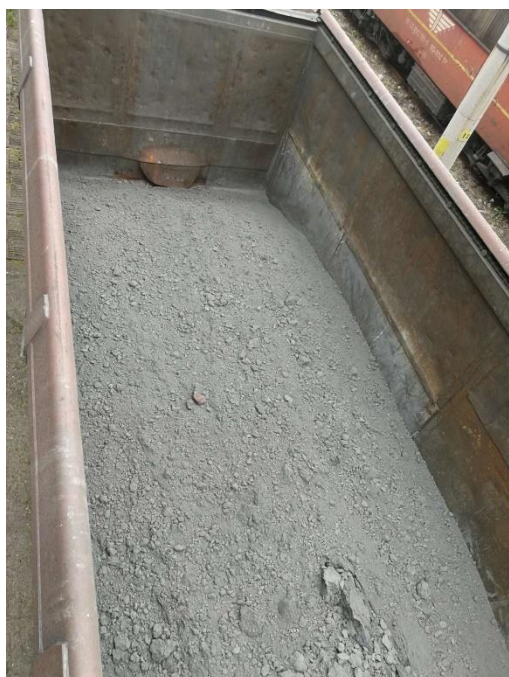
Фиг. 65.1

- ✓ След дерайлирането талигите на вагона са подменени;
- ✓ Установена е подбитост по коша на вагона в зоната над буфера, което потвърждава заключението, че 7-ми вагон с един от буферите си е ударил 6-ти вагон;
- ✓ Установено е, че е налице т.нар. „откос“ в задната част на пода на вагона, който е под определен наклон, т.е. площта на пода на вагона не е плътно запълнена. Очевидно е, че вследствие на удара насипният товар се е преместил напред и вдясно по посоката на движение.
