**РЕПУБЛИКА БЪЛГАРИЯ**  
**НАЦИОНАЛЕН БОРД**  
**ЗА РАЗСЛЕДВАНЕ НА ПРОИЗШЕСТВИЯ ВЪВ ВЪЗДУШНИЯ,**  
**ВОДНИЯ И ЖЕЛЕЗОПЪТНИЯ ТРАНСПОРТ**

**ОКОНЧАТЕЛЕН ДОКЛАД**

**разследване на железопътно произшествие – пожар в ел. локомотив  
№ 44094.8, възникнал по време на обслужване на бърз влак № 3621 между  
гарите Черноград – Айтос на 28.09.2020 г.**

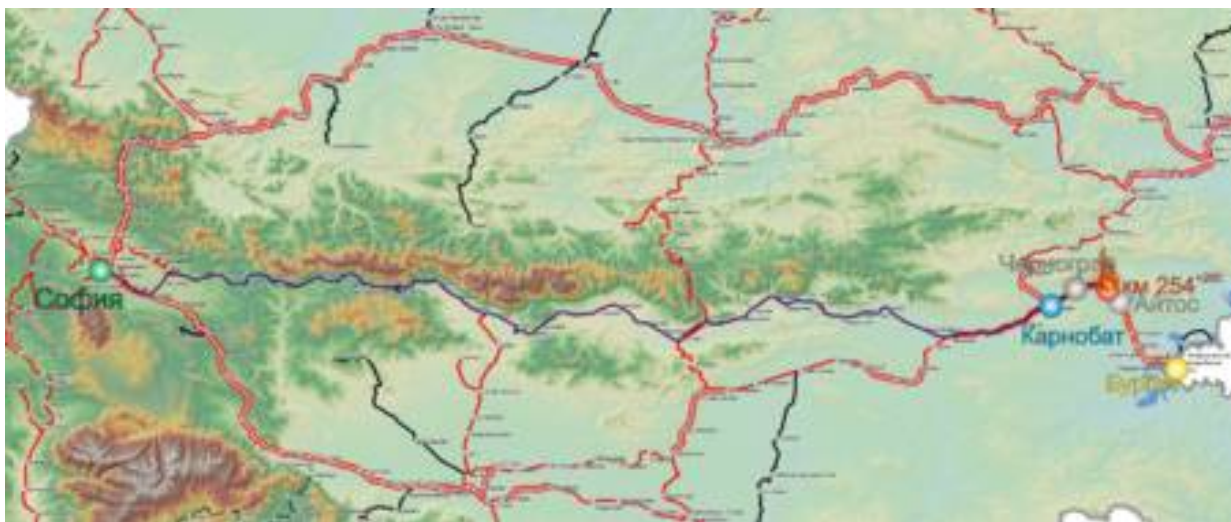
Фиг. 1.1. Маршрут на движение на влак № 3621

Произшествието (запалване) на електрически локомотив № 44094, обслужвал БВ № 3621 по време на движение е настъпило между гарите Черноград – Айтос по път № 1 на км 254+200 в 13:07 часа на 28.09.2020 г. (фиг. 1.1).

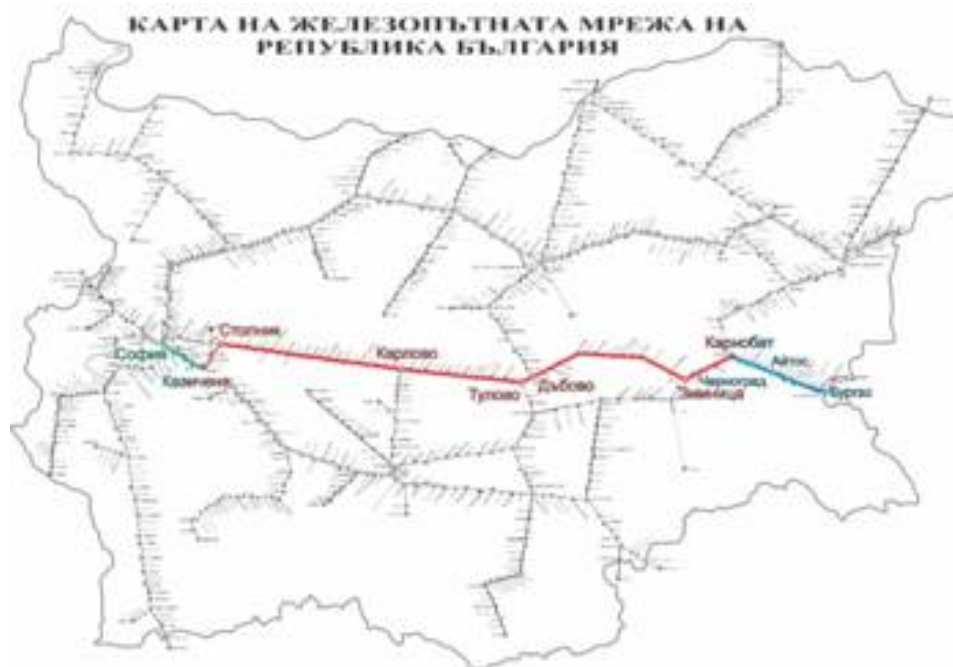
Фиг. 3.1

В гара Карнобат влакът пристига в 12:53 часа и след престой от две минути, заминава в 12:55 часа спазващ графика за движение. По време на движението на влака в междугарието Черноград – Айтос по път № 1, локомотивната бригада усеща мирис на дим, идващ от машинното отделение. Локомотивният машинист предприема бързо спиране и влакът спира в 13:07 часа на км 254+200 видно от записите на записващото устройство на локомотива. Машиниста изключва акумулаторната батерия и задейства противопожарната

инсталация, но тя не е задействала. Помощник-машинистът и локомотивния машинист са опитали да загасят пожара с преносимите пожарогасители на локомотива, но поради гъстия дим не са успели. Локомотивният машинист се е обадил на националния телефон 112, за оказване на помощ от противопожарните служби. Влакът се е движил със скорост 120 км/ч, при допустима 130 км/ч. През времето на движение на влака по маршрута от гара София до

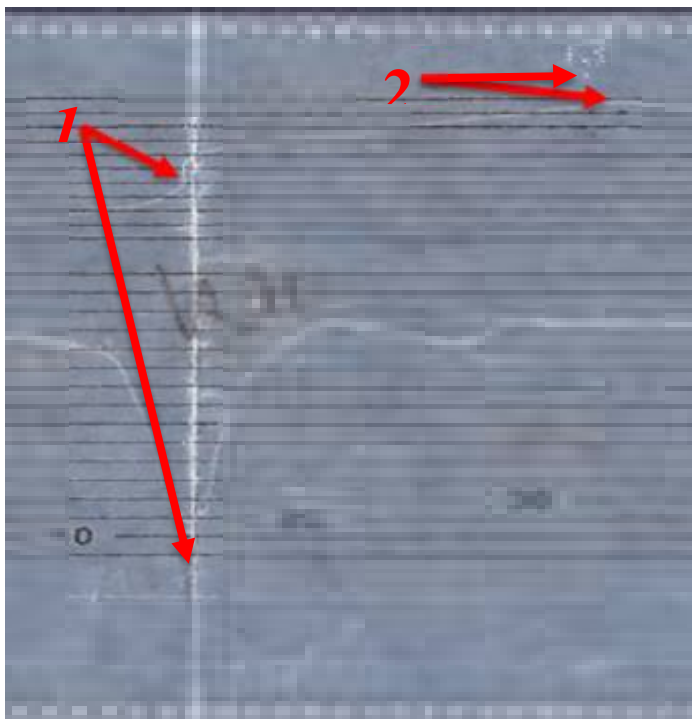
**Фиг. 4.1**

БВ № 3621 пристига в гара Карнобат в 12:54 часа по регистрацията на линията на времето върху скоростомерната лента (фиг.

4.1, поз. 1). След престой от около 1 минута и 10 секунди влакът потегля, ускорява до 22 км/ч, след което скоростта се задържа на тази стойност за около 40 секунди – време, през което изминава около 250 метра, след което отново започва да ускорява (фиг. 4.2, поз. 1). В този режим изминава 1900 метра за 1 минута и 20 секунди до достигане на скорост 125 км/ч на км 235<sup>+200</sup> (фиг. 4.2, поз. 2). На това място локомотивният машинист изключва тяговия режим на локомотива и го подготвя за преминаване на неутралната вставка. Влакът изминава 1800 метра по инерция от км 235<sup>+200</sup> до км 237<sup>+000</sup> за 1 минута. В този интервал скоростта на движение намалява до 113 км/ч (фиг. 4.2, поз. 3). След преминаване на неутралната вставка,

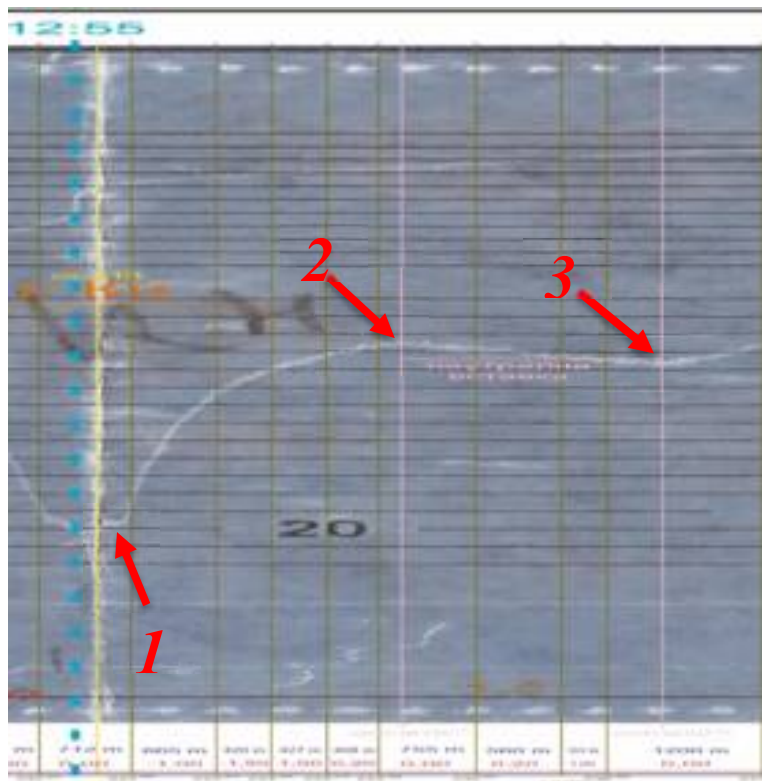
Фиг. 4.2

локомотивният машинист отново привежда локомотива в тягов режим и скоростта започва отново да нараства, като за 30 секунди достига стойност 128 км/ч, изминавайки 900 метра, след което намалява до 125 км/ч и се задържа на тази стойност в продължение на 2 минути и 30 секунди, като изминава 4,5 км от км 238<sup>+100</sup> до км 242<sup>+600</sup>. В този момент локомотивният машинист изключва тяговия режим на локомотива и влакът започва да се движи по инерция. Скоростта плавно започва да намалява и от км 242<sup>+600</sup> до км 243<sup>+348</sup> в продължение на 750 метра за 30 секунди достига стойност 120-122 км/ч.

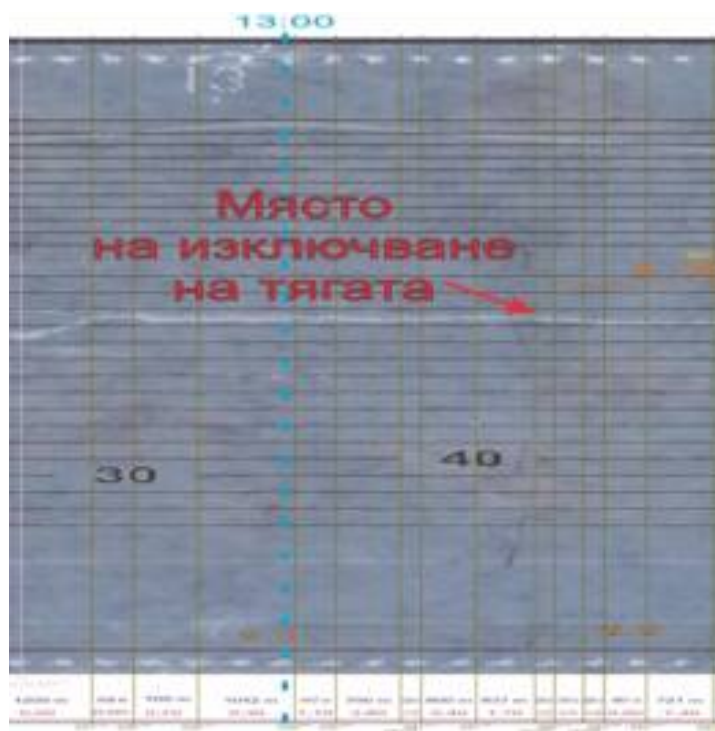
Фиг. 4.3

По време на придвижването в този интервал на км 242<sup>+815</sup> влакът навлиза в гара Черноград със скорост 120 км/ч в 13:02 часа. С тази скорост влакът се движи в продължение на 1985 метра от км 243<sup>+348</sup> до км 245<sup>+333</sup> за 1 минута (фиг. 4.3).

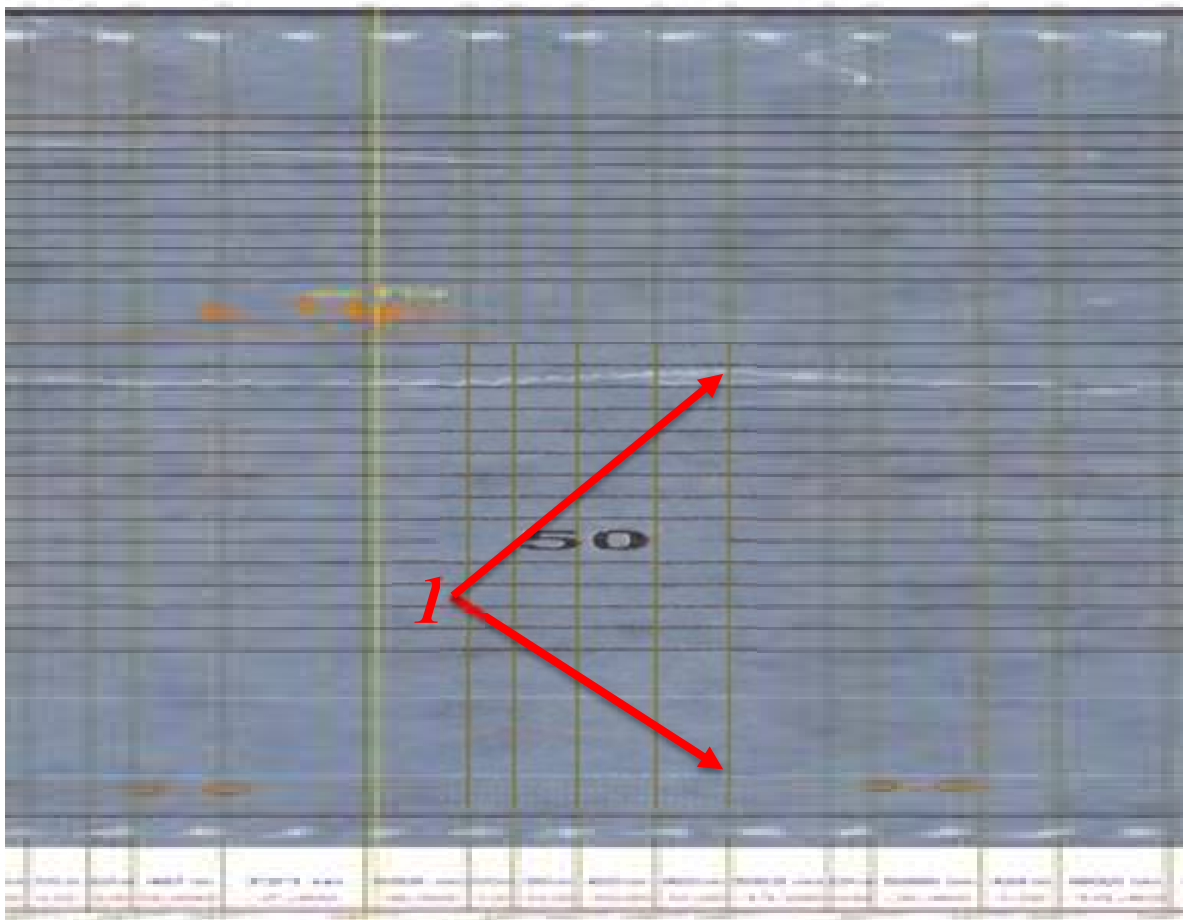
Фиг. 4.4

задейства автоматичната влакова спирачка, за да предотврати превишаването на максимално допустимата скорост за участъка, като намалява налягането в главния въздухопровод с 0,4 бара до 4,6 бара за около 10 секунди, след което разхлабва спирачката и отново го възстановява до 5,0 бара. (фиг. 4.4) Скоростта започва да намалява, достигайки стойност 117 км/ч в 13:05 часа от км 246<sup>+512</sup> до км 250<sup>+000</sup> в продължение на 3,5 км за 1 минута и 40 секунди. От км 249<sup>+660</sup> до км 252<sup>+800</sup> скоростта се колебае между 117 и 120 км/ч при движение по инерция, като изминава около 660 метра за 1 минута и 20 секунди (фиг. 4.4, поз. 1).

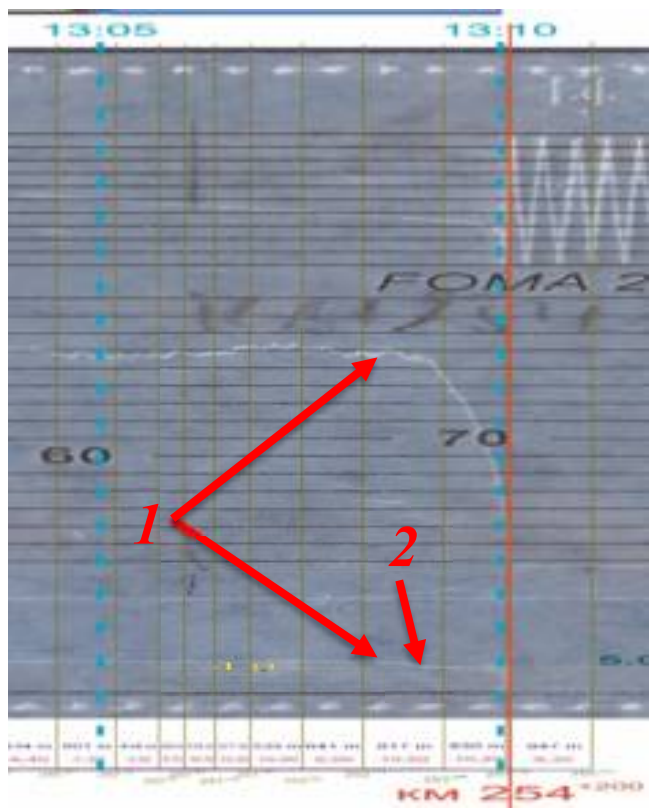
Фиг. 4.5

В 13:06 часа на км 252<sup>+800</sup> локомотивният машинист задейства автоматичната влакова спирачка, като намалява налягането в главния въздухопровод с 0,4 бара (фиг. 4.5, поз. 1). След изминаване на 250 метра за време около 5 секунди налягането е възстановено на 5,0 бара. Почти веднага след това спирачката отново е задействана, като налягането в главния въздухопровод е намалено с 1 бар и достига 4,0 бара за 500 метра и 10 секунди. След още 10 секунди степента на задържане с автоматичната влакова спирачка е увеличена чрез намаляване на налягането в главния въздухопровод до 3,5 бара, т.е. извършено е пълно задържане. Скоростта започва стръмно да намалява и влакът се установява на км 254<sup>+200</sup> след изминаване на 1200 метра за 1 минута и 30 секунди.

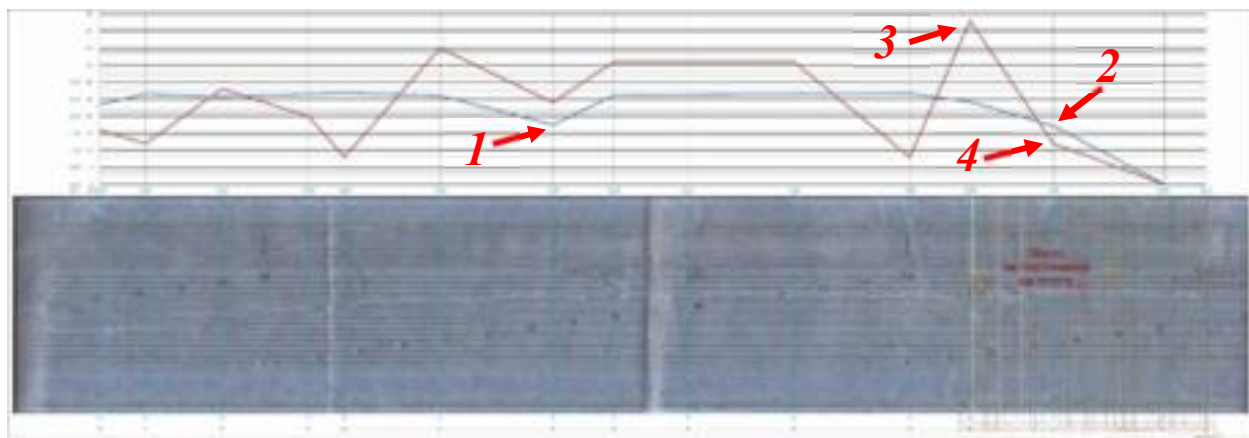
Фиг. 4.6

Максимално измерената **средна** стойност на консумирания ток от локомотива е 48,0 А в 12:55 часа (фиг. 4.6, поз. 3), което отговаря на момента на потегляне на влака от гара Карнобат. След това е измерена за втори път втората най-ниска **средна** стойност на тока от 12,0 А (фиг. 4.6, поз. 4) когато влакът вече е в района на ТП Карнобат, извод Черноград, път № 1. Това може да бъде обяснено с факта, че влакът се движи с висока скорост и стойностите на тяговия ток са ниски, след което той преминава в режим на движение по инерция и логично тяговият ток намалява още повече. В същото време спомагателните машини (най-вече компресорите) продължават да работят и да натоварват изправителните блокове. Намалените стойности на напрежението водят до увеличен ток при работата на спомагателните машини, което увеличава времето им на работа, съчетано с липса на охлаждането им. Този режим на работа е довел до повишаване на температурата в изправителите на спомагателните машини и до тяхното запалване. В края на движението напрежението в контактната мрежа намалява до нула, както и консумираният от локомотива ток, тъй като токоснемателят е свален и локомотивът е изключен.

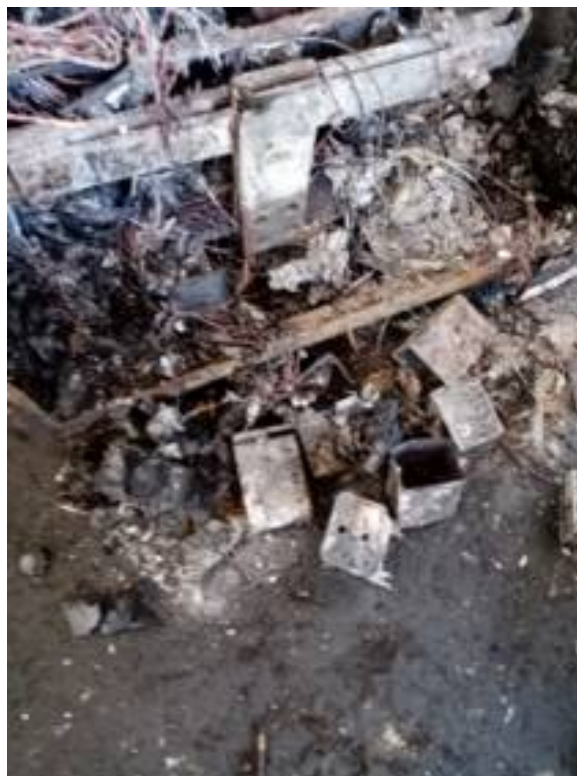
Фиг. 5.3

Проводниците бяха с изгоряла изолация и в чупливо състояние, доказващо наличието на

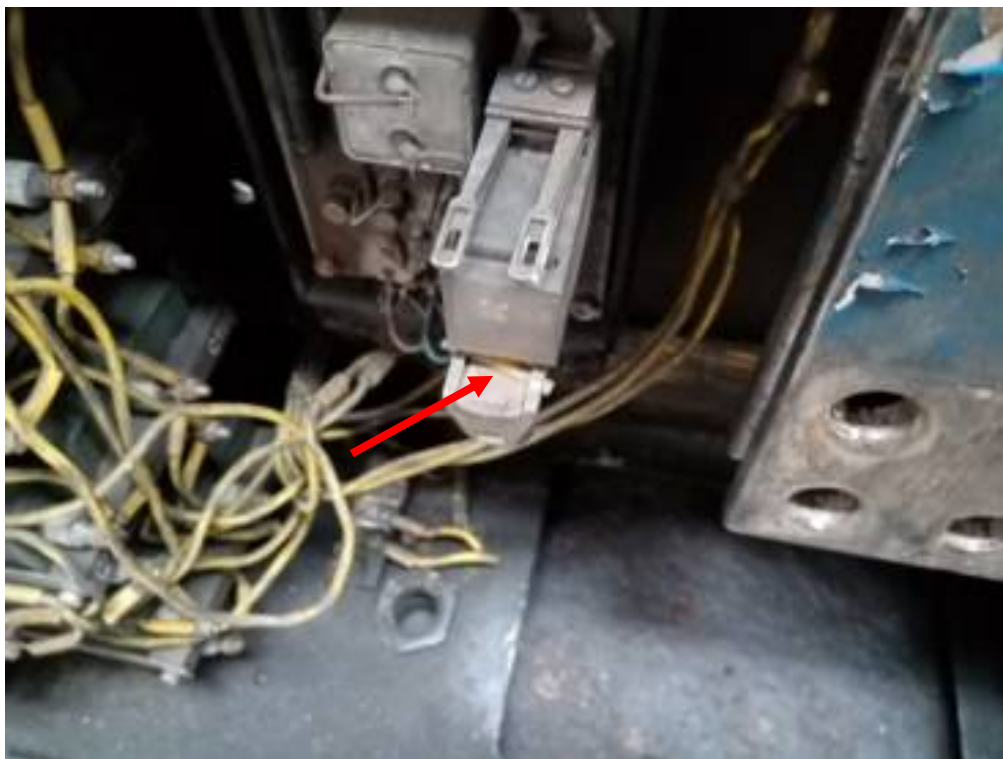
**Фиг. 5.9**

В тази връзка е необходимо да се подчертае, че при тази серия локомотиви вентилаторите за охлаждане на електрическите машини се включват автоматично при осъществяване на тягов режим на локомотива, но се изключват ръчно с помощта на бутон на пулта за управление , т.е. субективния фактор (машинистът) е този, който преценява

степената на охлаждане и дали е необходимо по-нататъшна работа на вентилаторите при изключване на тяговия режим.

Много честа практика е локомотивните машинисти да изключват вентилаторите веднага след изключване на тяговия режим на локомотива с цел предотвратяване порива на силно въздушно течение и повишаване нивото на шум в командната кабина. Нарушаването условията на работа на машинистите е предпоставка за влошаване на тяхното здраве, което е главната причина за техните действия. Това изключване, обаче, е съпроводено от допълнително повишаване на температурата в охлаждащите машини и апарати и най-вече в токоизправителните блокове, които до този момент са работили с пълен капацитет, нагряването им е много интензивно и в момента на изключване те продължават да излъчват топлина. Тази топлина се разпространява в затворения шкаф на токоизправителния блок, включително и към токоизправителите на спомагателните машини. Изброеното дотук води до интензивно нагряване на токоизправителите на спомагателните машини и на токоизправителния блок като цяло и при определени обстоятелства кондензаторите не издържат на високата температура, пръскат се и разлятият електролит се самовъзпламенява от нагрятите повърхности на стените на шкафа, като запалва изолацията на проводниците, намиращи се в него. Включването на компресора в работен режим допълнително е натоварило токоизправителя, което е довело до следващо повишаване на температурата в тази част на изправителния блок и е ускорило целия процес на запалване.

С препоръка 1 се предлага БДЖ ПП ЕООД да преработи схемата за контрол на вентилаторите в локомотива с цел изключване намеса на субективният фактор (локомотивният машинист), като се спазят изискванията на Правилника за деповски ремонт и поддържане на електрически локомотиви на БДЖ (ЛС 0103/01.01.1979г.)-§13 и на Правилника за заводски ремонт на електрически локомотиви серии 44.000 и 45.000 (ПЛС 127/05)-§13.

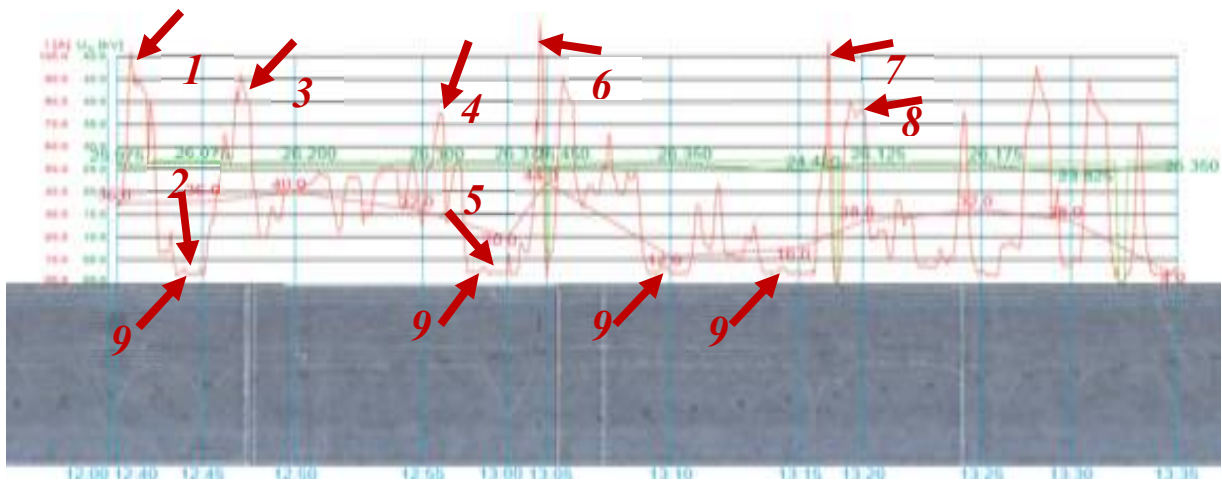
Фиг. 5.10

На 12.02.2021 година бе извършено експериментално пътуване по трасето на БВ № 3621 с локомотив № 44198. В локомотива бяха инсталирани уреди, измерващи напрежението в контактната мрежа и тока, консумиран от локомотива по време на неговото движение, като всички данни бяха записани, след което бяха анализирани задълбочено и подробно. Измерването на стойностите на променливото напрежение в контактната мрежа се осъществи със сертифициран многофункционален уред „Fluke 430 Series SN“:DM9311111, който извършва и хармоничен анализ на напрежението и тока в една фаза, сканирайки с честота 4 kHz, прилагайки изчислителен алгоритъм – бързо преобразуване на Фурие. Уредът позволява запис в цифров вид на кривите на тока и напрежението с честота на сканиране 2,5 Hz, което се обуславя с голяма точност (<0,5%). Записите, които правят уредите, са през 5 секунди и дават ясна и подробна картина за изменението на гореспоменатите параметри. Данните са снети и записани с помощта на софтуерен продукт Power Log Classic 4.6, след което са обработени и сравнени със скоростомерната лента на локомотива с което се получава точна информация за данните за тока и напрежението както по време, така и по местоположение и скорост на движение на БВ № 3621. Поради големия обем от данни са анализирани само данните от 12:40 часа до 13:35 часа – време, през което влакът се намира в същия участък, където е реализирано произшествието с локомотив 44094 на 28.09.2020 г., а именно участъкът от гара Зимница до гара Владимир Павлов (фиг. 5.10).

В интервала от 12:00 до 12:25 часа **средните** стойности на напрежението в контактната мрежа е над 26 000 V при средни стойности на консумирания ток за същия интервал от 4 до 28 A (Таблица 2). В 12:30 часа **средната** стойност на консумирания ток е 24 A при средна стойност на напрежението в контактната мрежа 25 950 V. В следващия момент на измерване в 12:35 часа е отчетена най-ниската **средна** стойност на напрежението в контактната мрежа – 15 350 V при **средна** стойност на консумирания ток 16 A. Според скоростомерната лента в този момент влакът се е намирал в гара Зимница.

С препоръка 3 се предлага ДП НКЖИ да извърши проверки на съоръженията и устройствата за тяговото електроснабдяване, свързани с констатиране и отстраняване на повреди, водещи до ниско захранващо напрежение в контактната мрежа при движение на влаковете в участъка Зимница – Айтос.
