# ОКОНЧАТЕЛЕН ДОКЛАД

разследване на авиационно произшествие, реализирано на 09.09.2016 г. с вертолет ENSTROM 480, регистрационни знаци LZ-VID, в района на село Черна скала, област Кърджали, при прелитане за извършване на авиохимически работи.

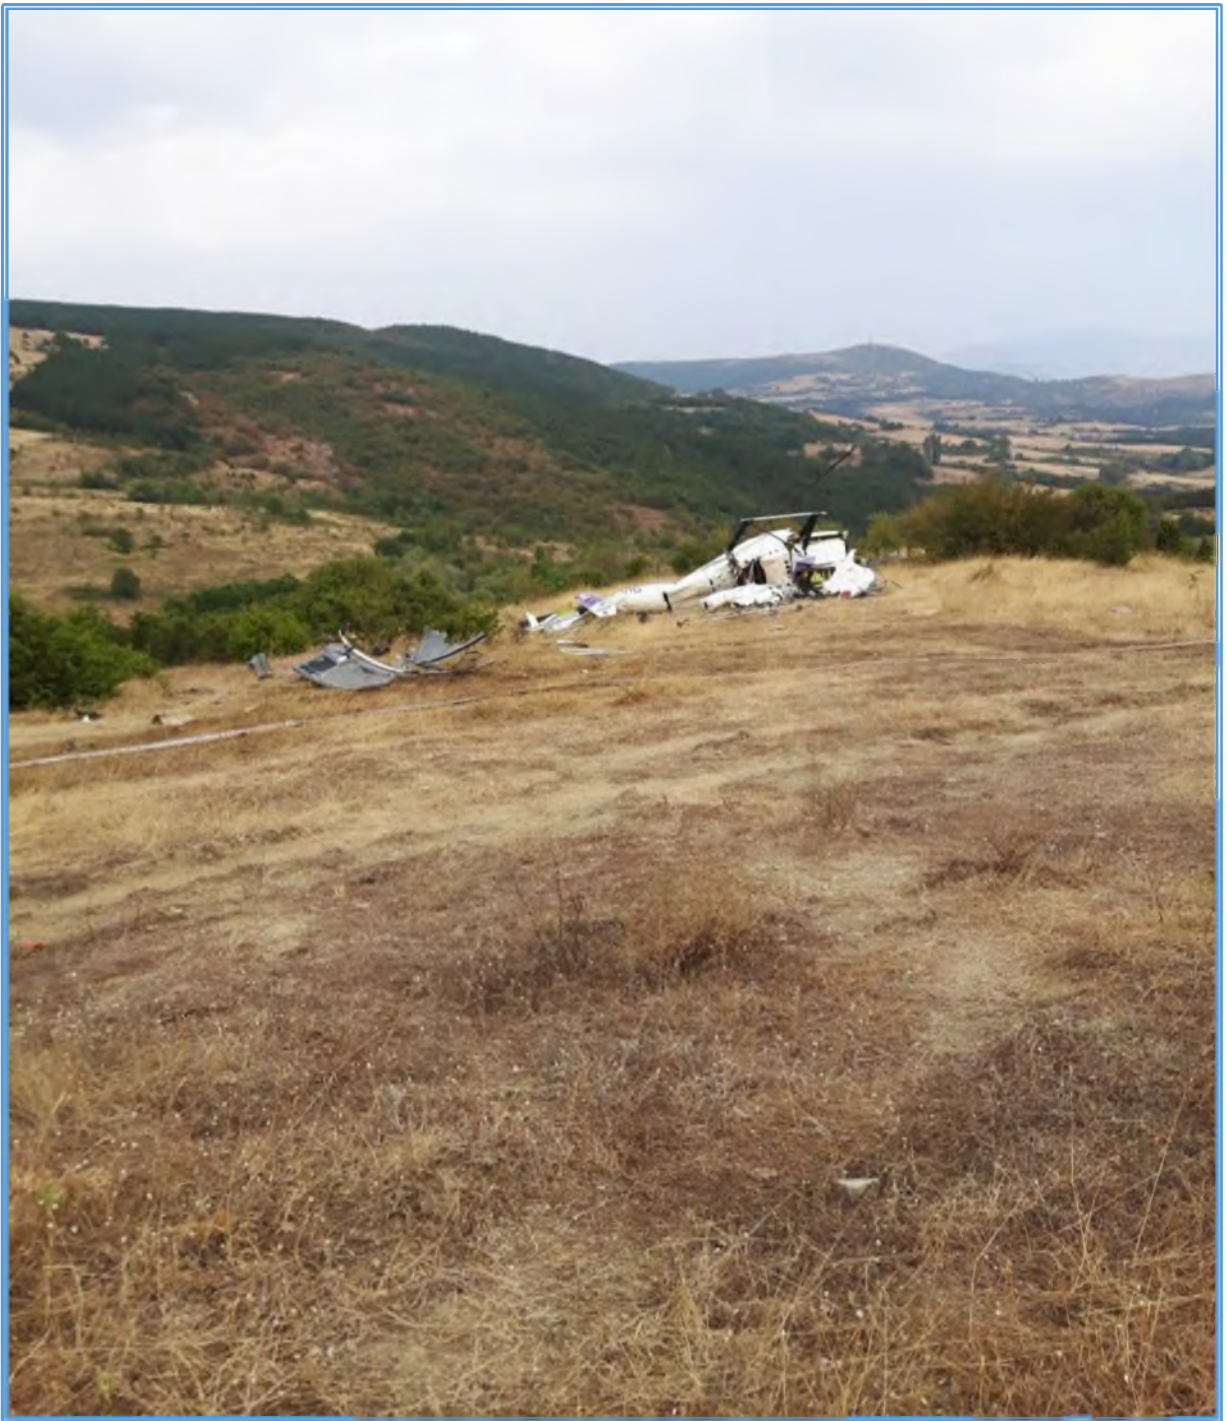
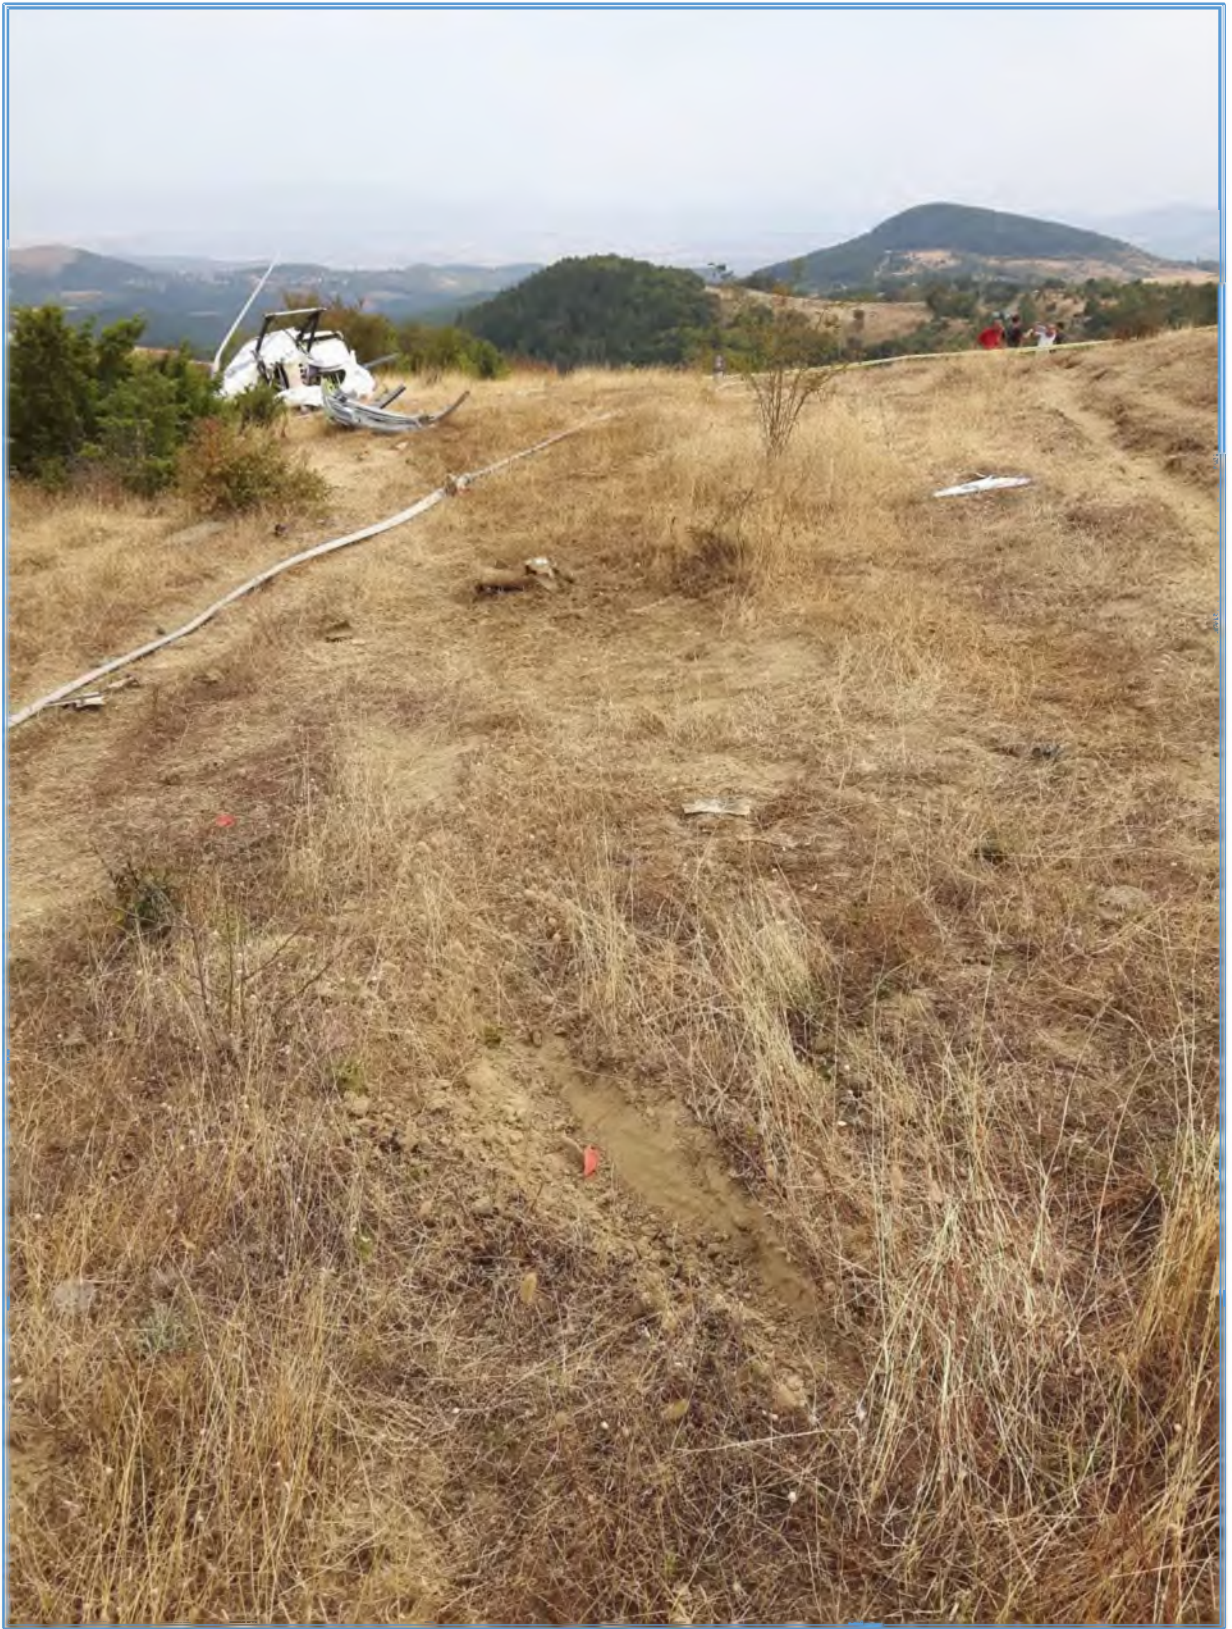
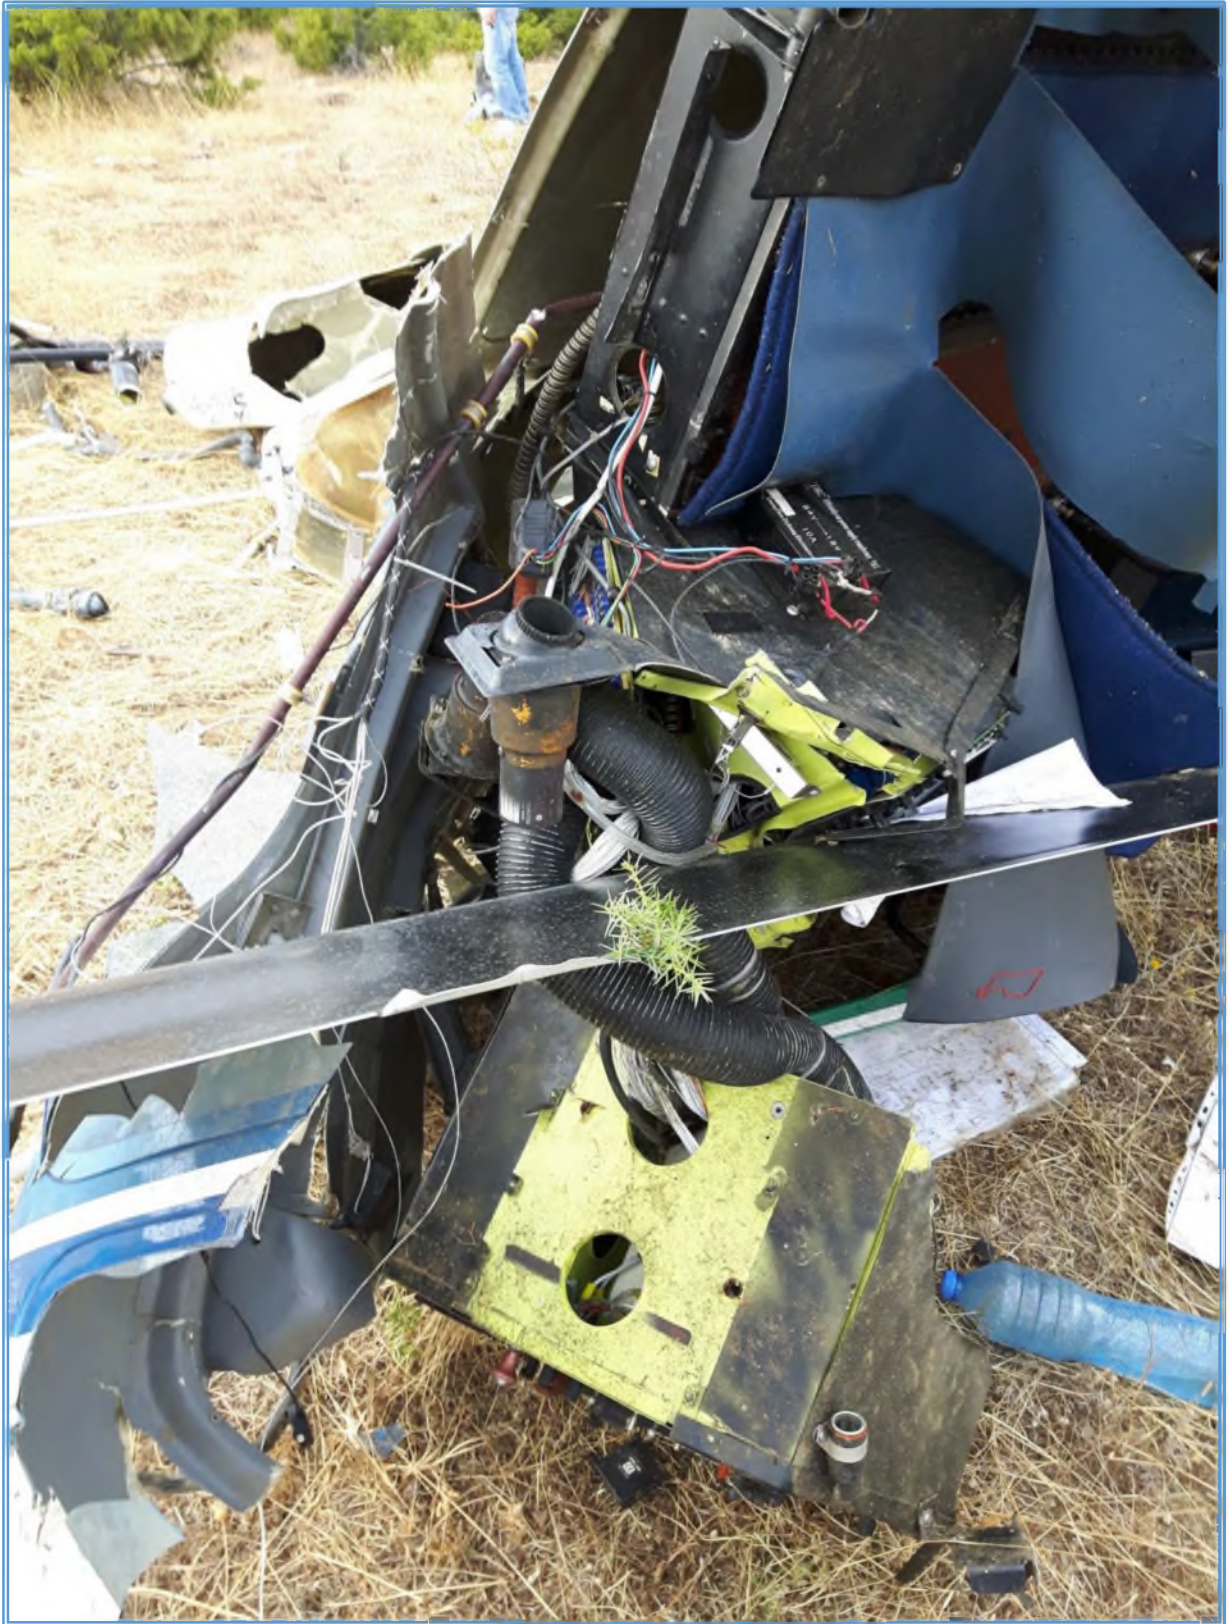
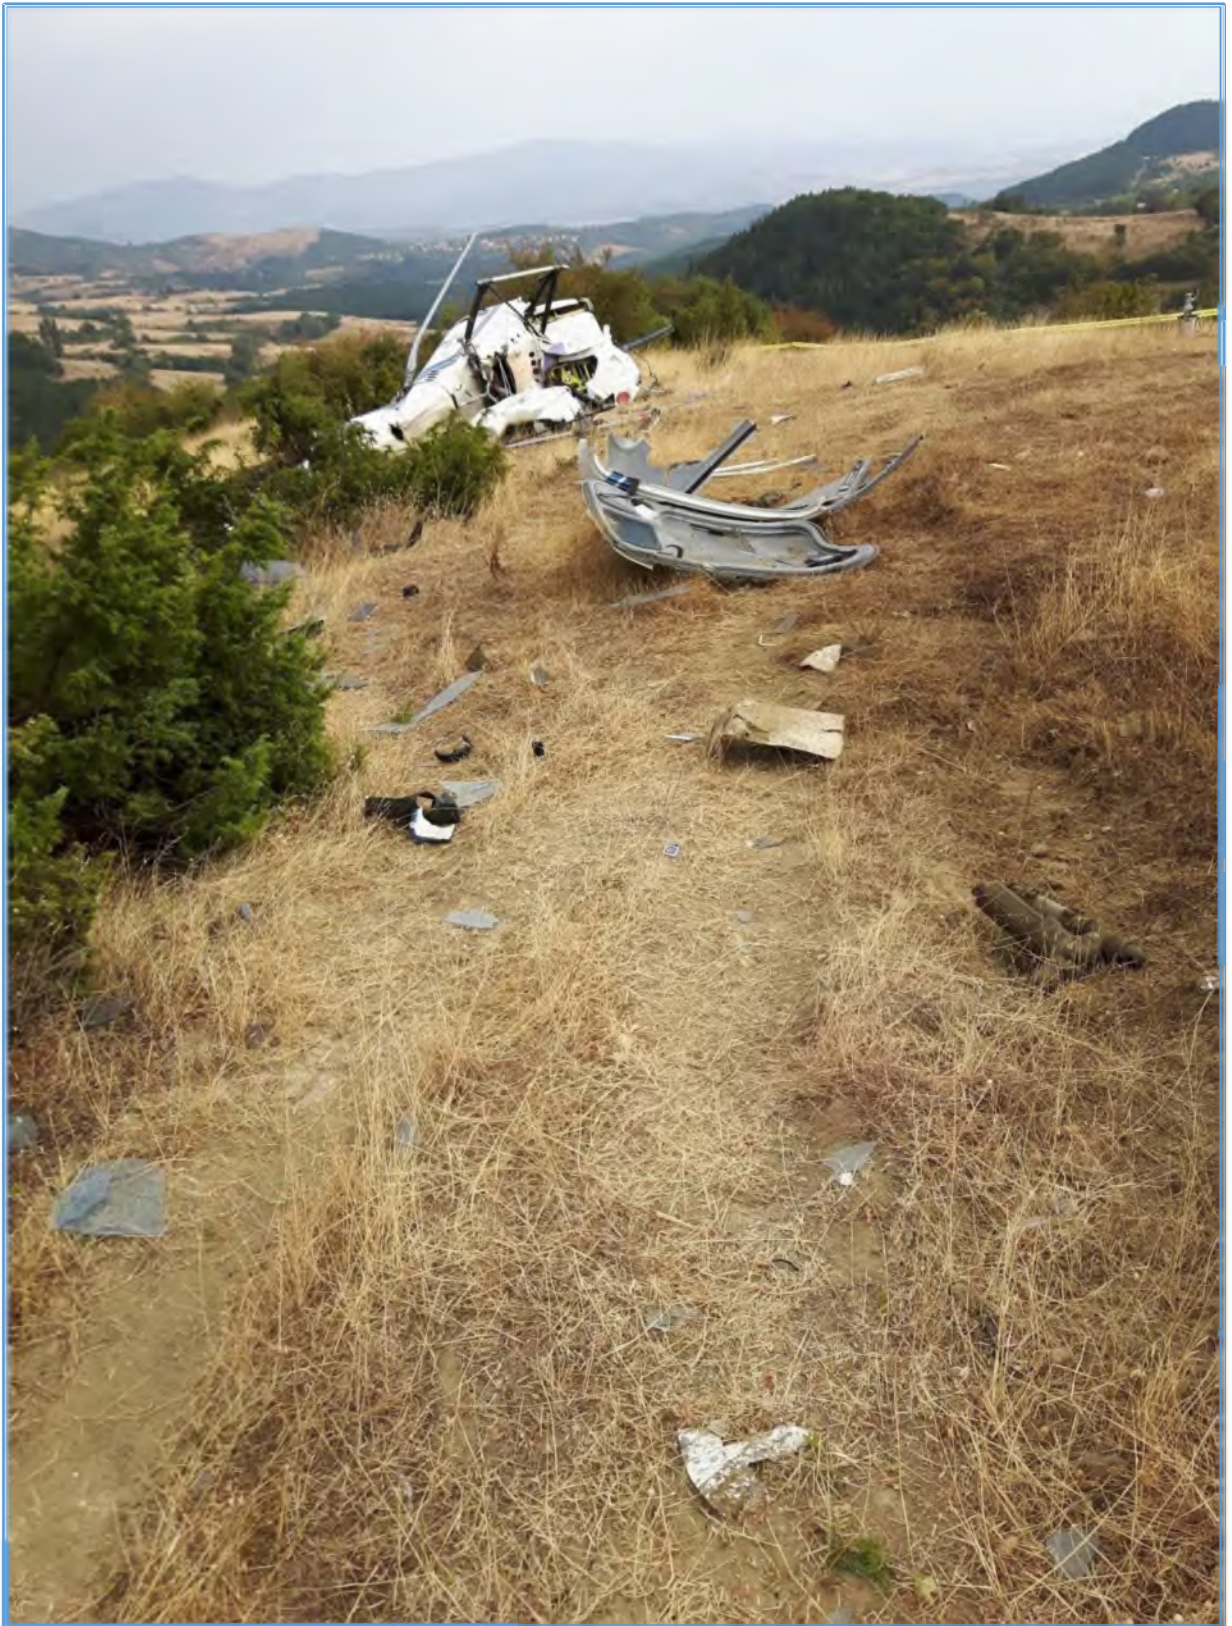
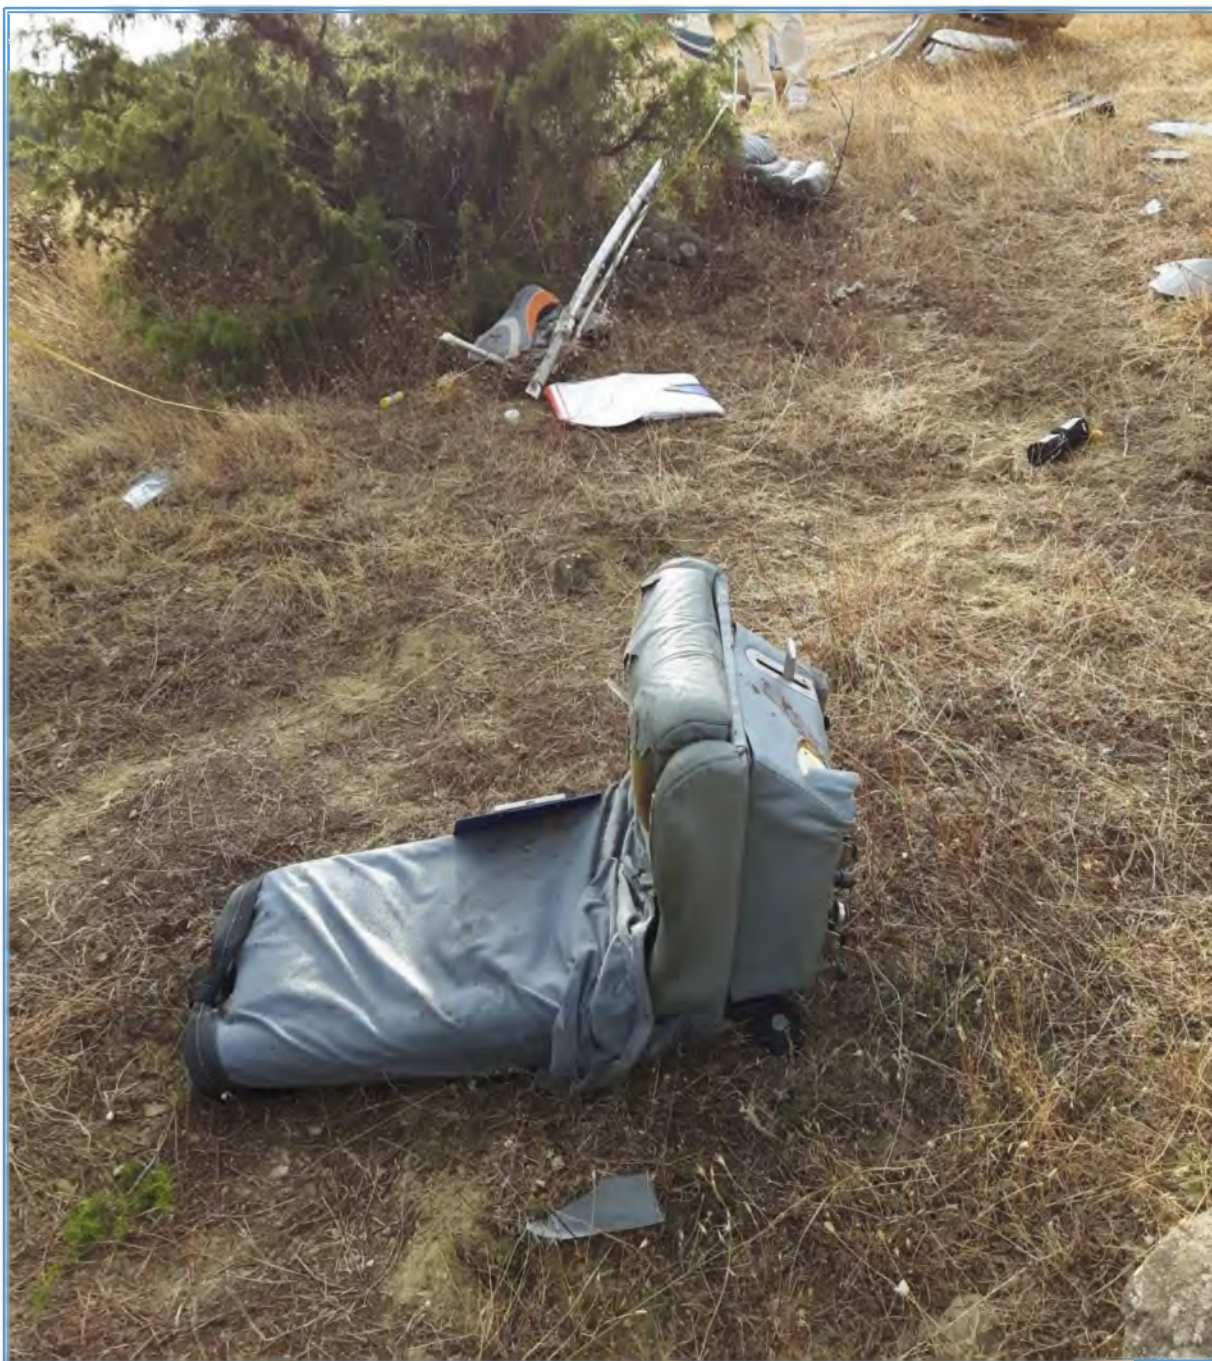
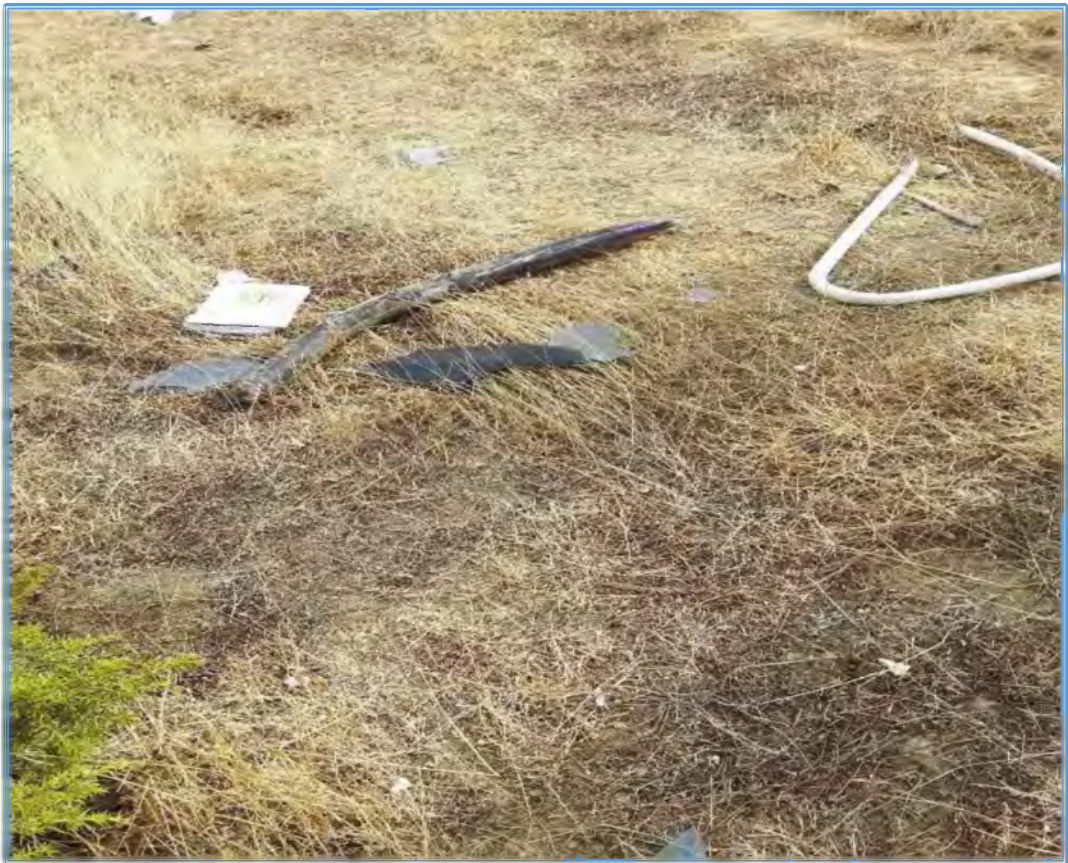
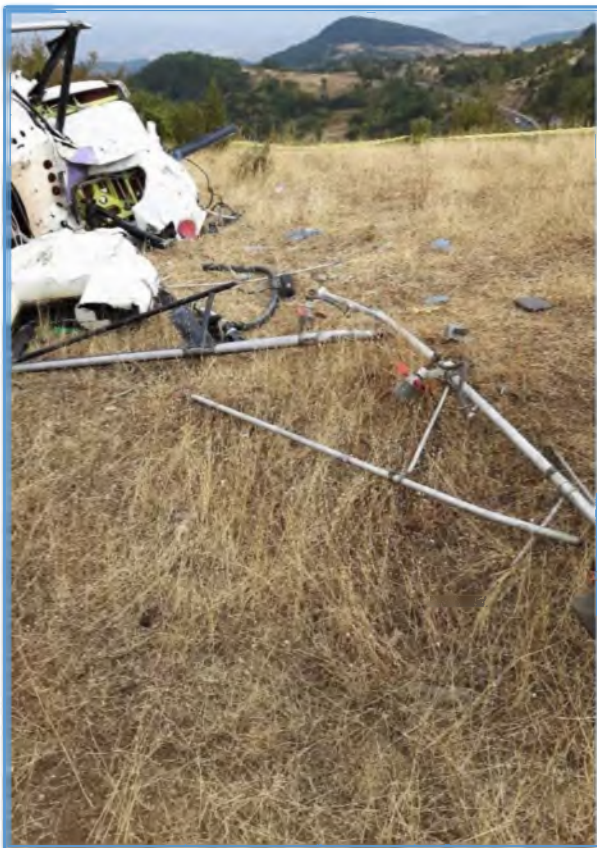
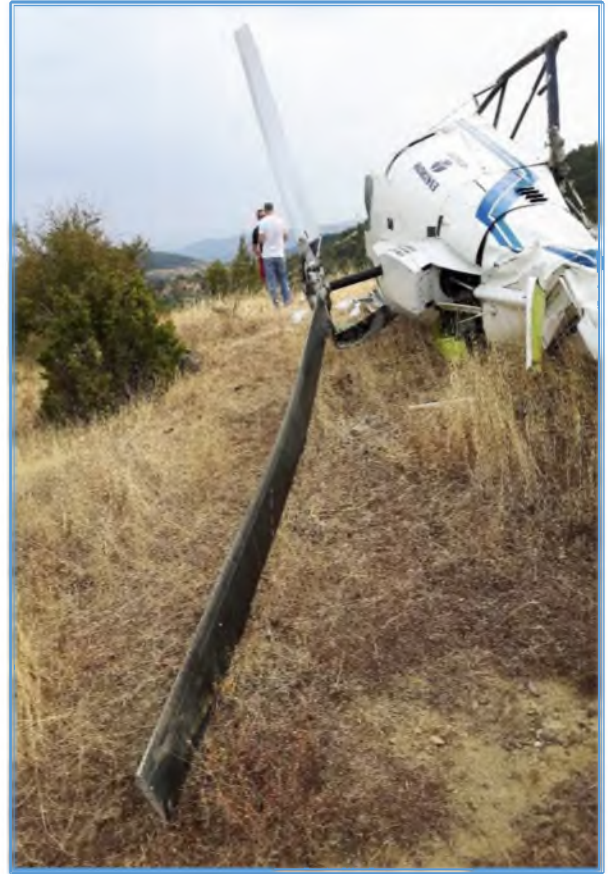
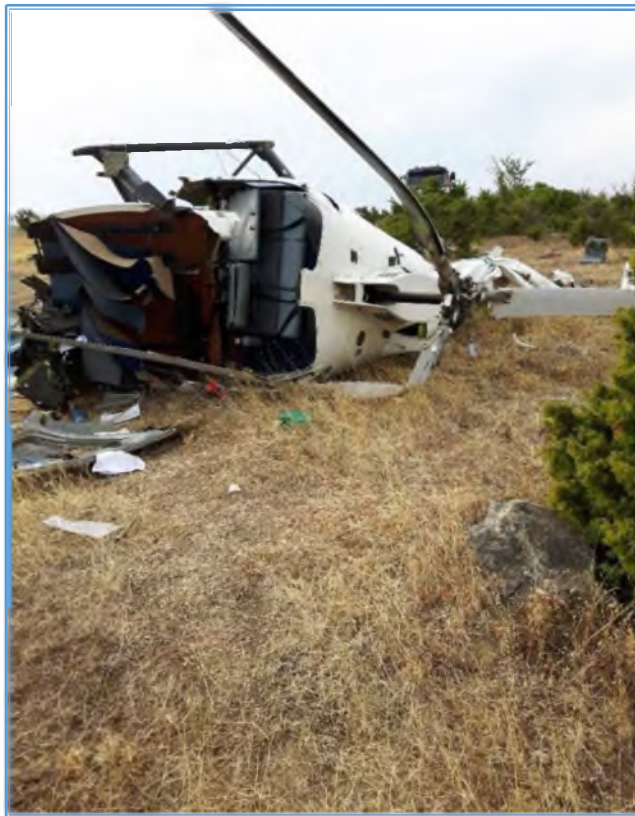
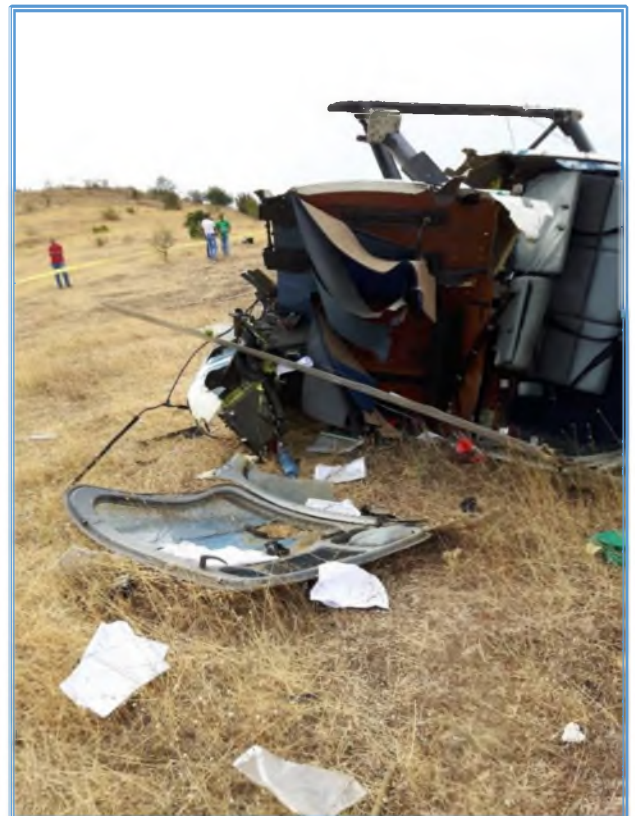
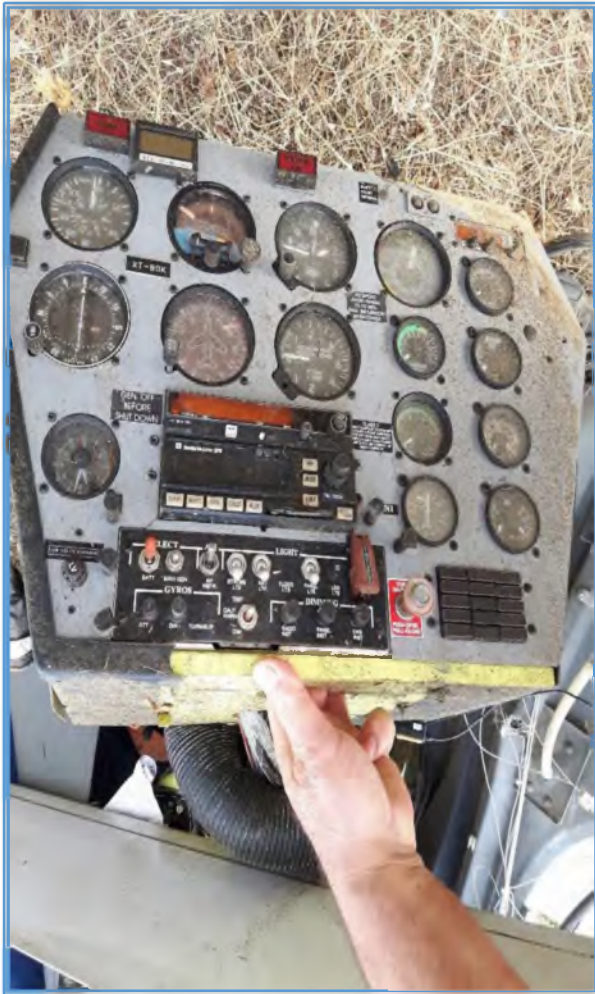
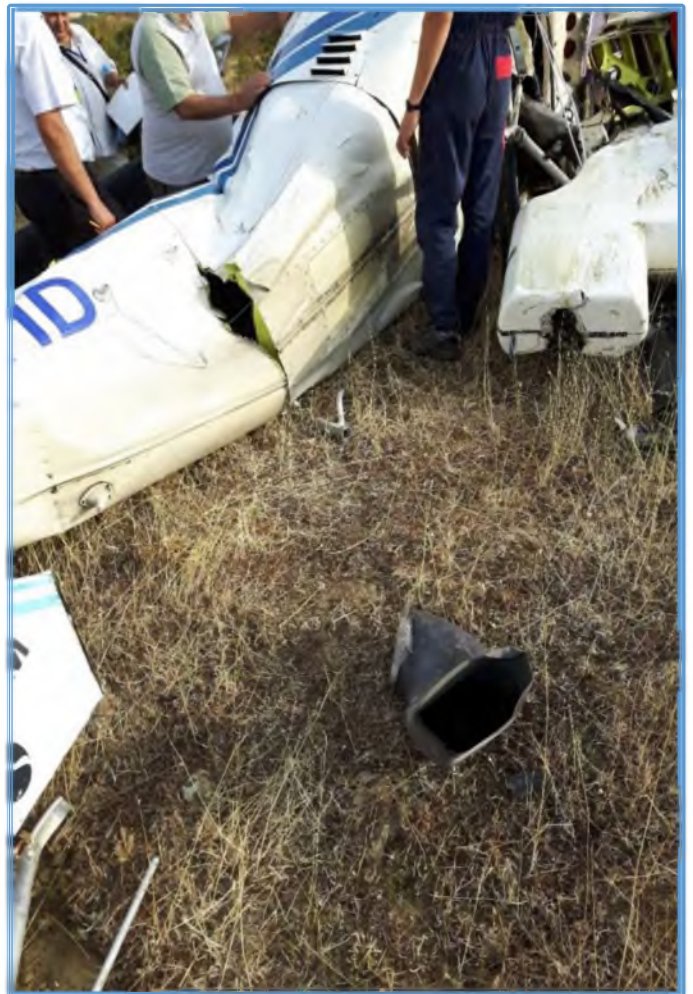
Фиг. 15

При извършения оглед се установи, че вертолетът е напълно разрушен и не може да бъде възстановен (фиг. 3 до 18 от Приложение 1). Повредите на възлите от конструкцията на същия са описани в параграф 2.12.

- разрушен е опашния винт и възела (редуктора) за закрепването му;
- задната греда е разкъсана на две части в равнината на закрепване на опашния стабилизатор, който е деформиран (фиг. 11 от Приложение 1);
- силно са деформирани опашната греда и вала за предаване на въртящия момент към опашния винт;
- едната лопата на носещия винт е огъната и лежи под тялото, другите две лопати са деформирани (фиг. 12 и фиг. 13 от Приложение 1);
- цялостно е разрушена кабина, като лявата врата е на половин метър пред тялото (фиг. 14 от Приложение 1);
- приборното табло е изкъртено от мястото на захващане, но приборите са останали в леглата си, показанията на същите съответстват на тези при изключено захранване (фиг. 15 от Приложение 1);
- лостът за управление на вертолета е под откъснатия под;

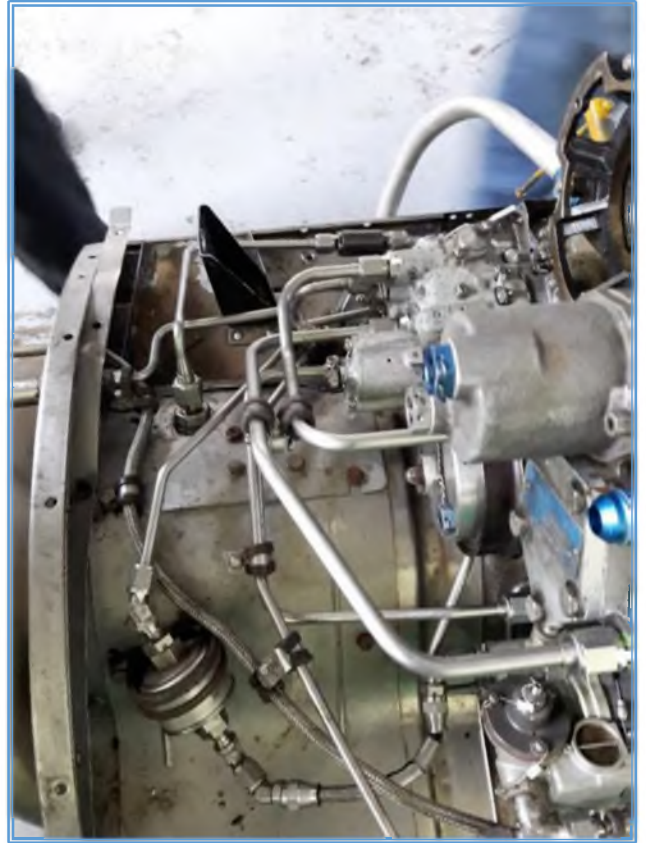
Фиг. 22.

Двигателят е свален и поставен на станок, както е показано на фиг. 19 и фиг. 20 от Приложение 1. По горната повърхност на двигателя липсват видими повреди и разрушаване на агрегати и тръбопроводи. От долната страна силно е деформиран фланецът към изходната тръба. Валът на редуктора на двигателя се върти и в редуктора има масло, което се забелязва в контролния прозорец (фиг. 22 от Приложение 1). В източено от редуктора масло не се забелязват механически примеси и стружки. Не се забелязват видими деформации по входното устройство на компресора и по лопатките на първото стъпало (фиг. 21 от Приложение 1). Валът на турбокомпресорната част на двигателя не се върти.
