ОКОНЧАТЕЛЕН ДОКЛАД

разследване на сериозен инцидент, реализиран на 30 Юни 2017 г., свързан със сблъсък на самолет AIRBUS A321-211, регистрационни знаци D-AIAC, с птица в контролираното въздушно пространство на Република България.

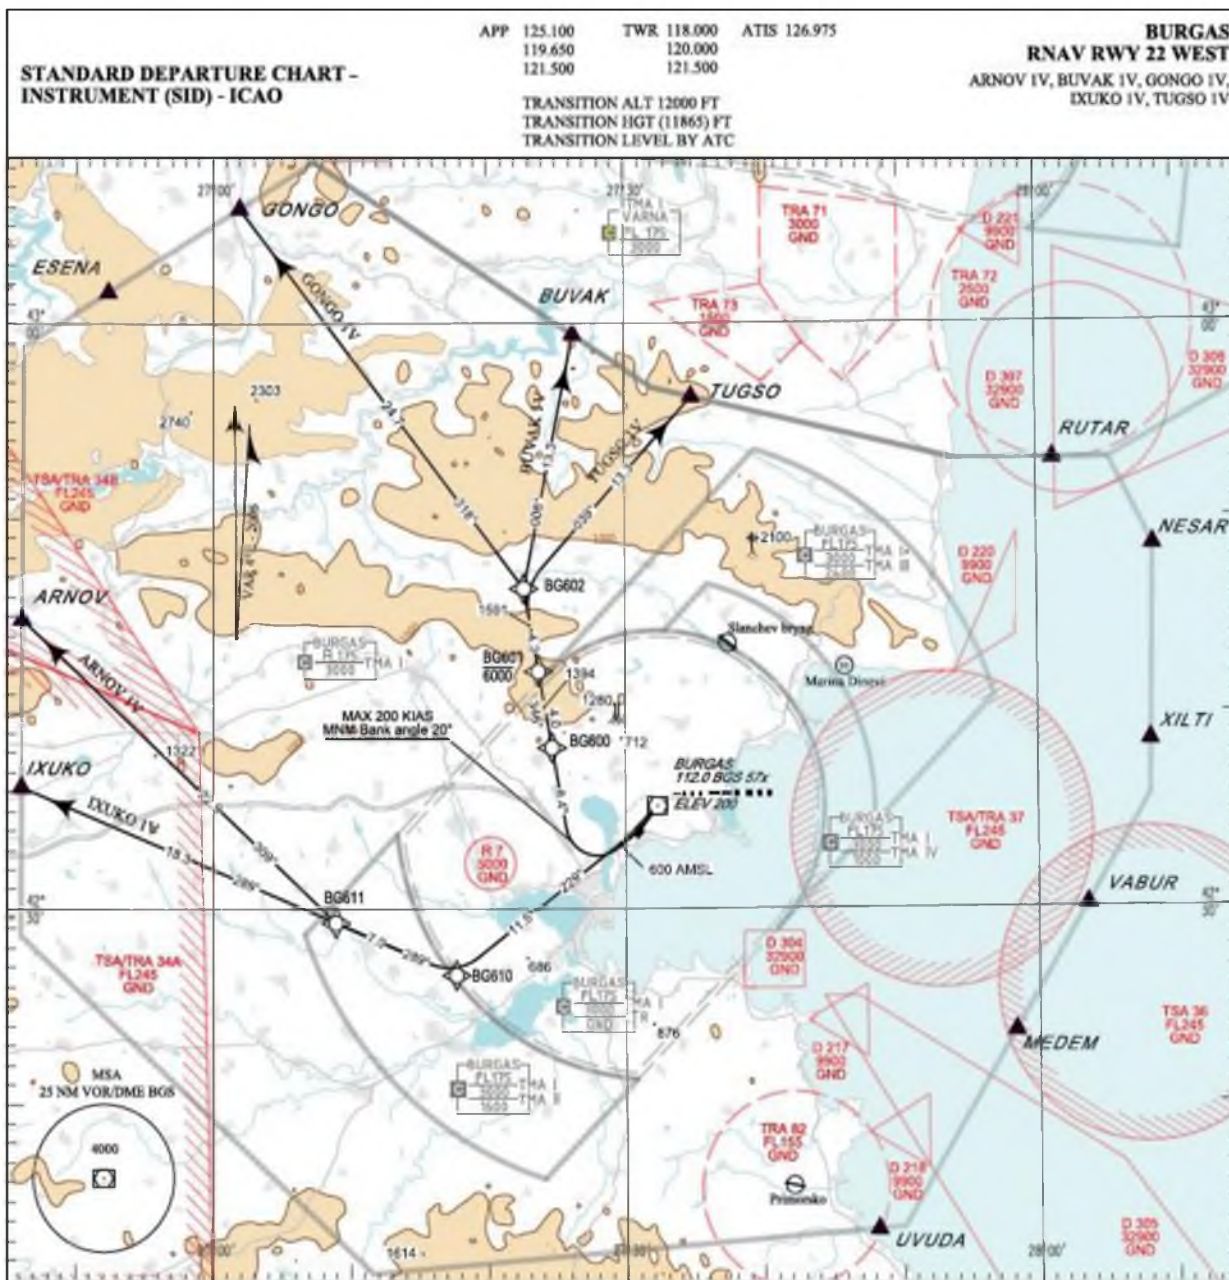
Фиг. 1

В 07:09:03 h самолет A321-211 излита от летище Бургас и започва първоначален набор на височина в съответствие със стандартен маршрут за отлитане по прибори ARNOV IV. (Виж фиг.1)

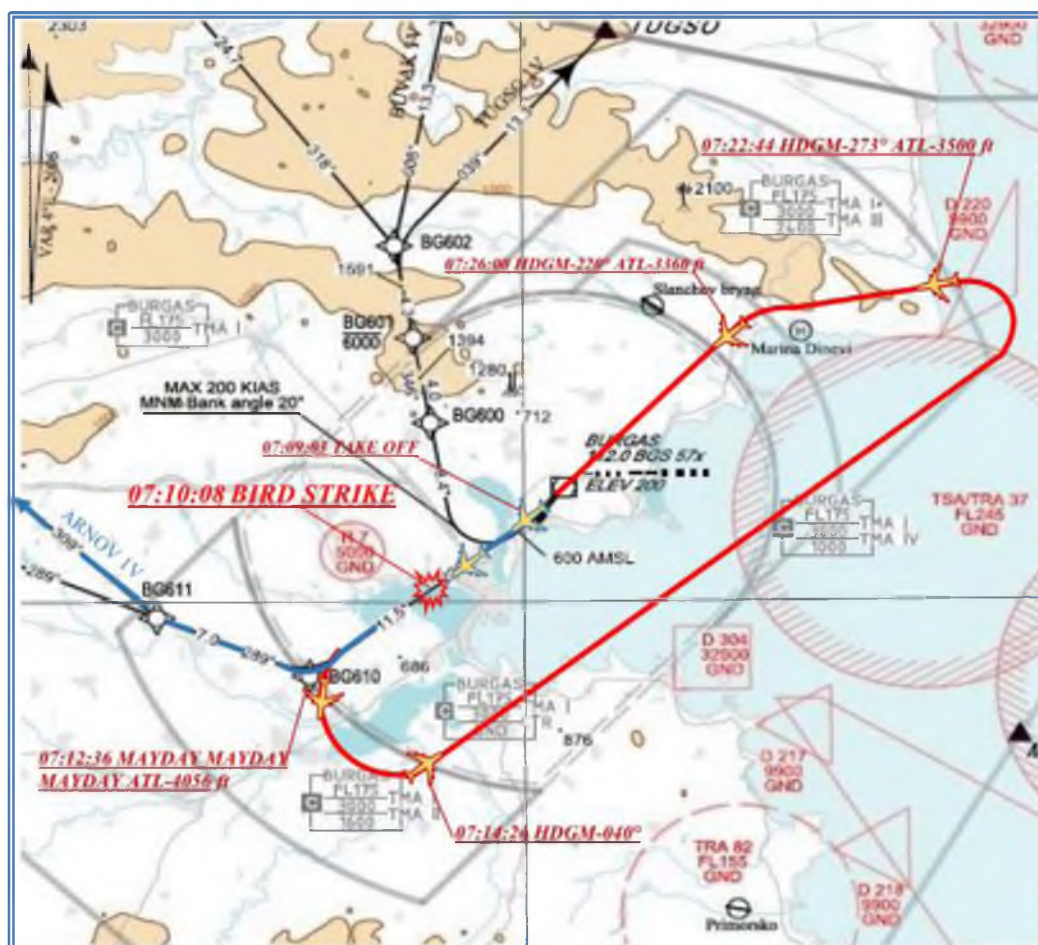
Фиг.2

В 07:22:12 h EBC започва снижение от 4000 ft.
