ОКОНЧАТЕЛЕН ДОКЛАД

разследване на авиационно произшествие със самолет PZL M18 “DROMADER”, регистрационни знаци LZ-8012, експлоатиран от авиационен оператор „ЕМИ ЕР“ ЕООД, реализирано на 06.07.2018 г. в землището на село Мало Конаре, област Пазарджик.

2019 г.

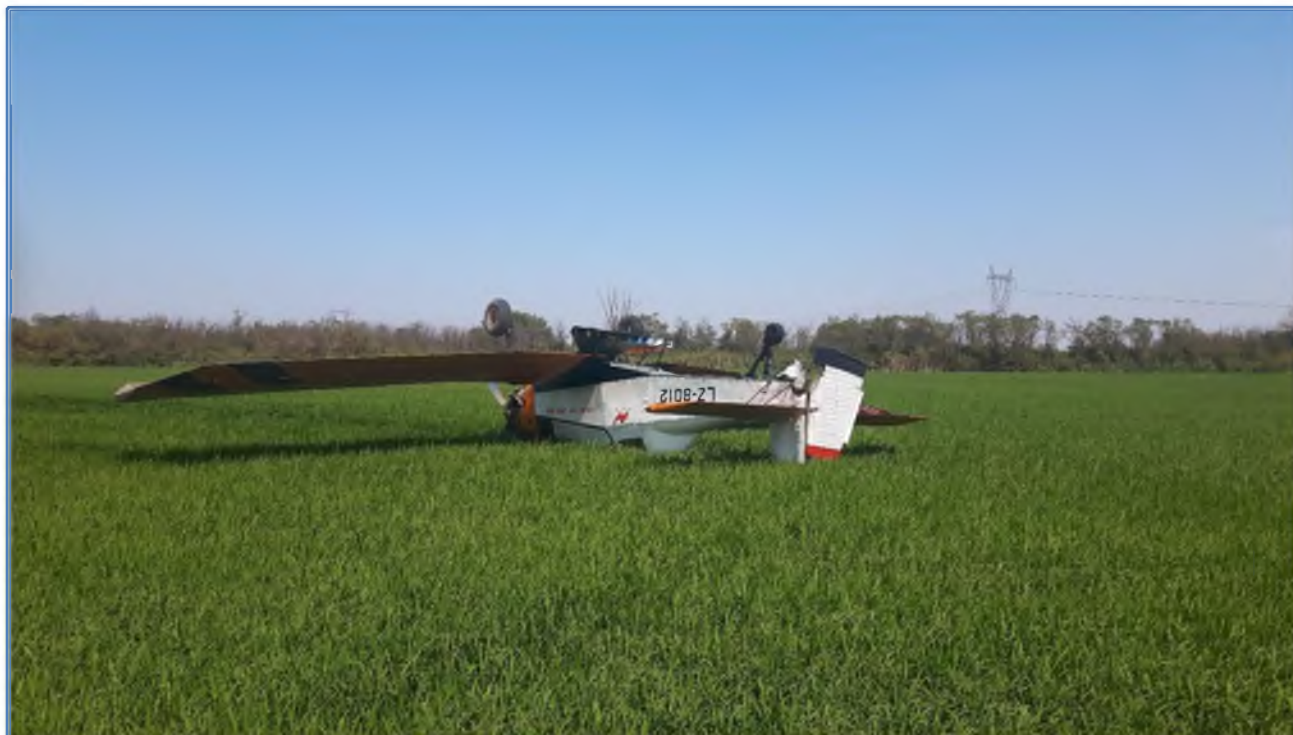
Фиг. 1

На фиг. 1, 2 и 3 е показан фюзелажа в поглед отпред и отзад. Виждат се разрушения по обшивката и особено по опашните плоскости, които са напълно разрушени. Кабината на самолета е до половината запълнена с кал. Под вода са били прибори, кабели, тръбопроводи, метални и гумени. С цел изтегляне от оризището са свалени основните колесници и опашното колело. Лагерите и шарнирните съединения на същите известно време са били под вода. Отворен е разходния горивен резервоар, намиращ се в долната част на центроплана. В него няма гориво, снимката на фиг. 12 от Приложение 2. Филтърът за груба очистка на горивото, който е на изхода от този резервоар, е показан на снимката на фиг. 11. Филтърът е чист от замърсяване. При сваляне на основните горивни резервоари, които се намират в двете полукрила, показани на фиг. 4, в тях не е открито гориво. Не се забелязват следи от разлив на гориво в мястото където самолета е опрял в оризовата нива и в мястото на неговото окончателно спиране по гръб.
