ОКОНЧАТЕЛЕН ДОКЛАД

разследване на сериозен инцидент, възникнал на 23.07.2013 г. с вертолет ENSTROM 480B, рег. знаци LZ-VIS, експлоатиран от авиационен оператор „Фортуна Еър“ ЕООД, при извършване на авиохимическа работа.

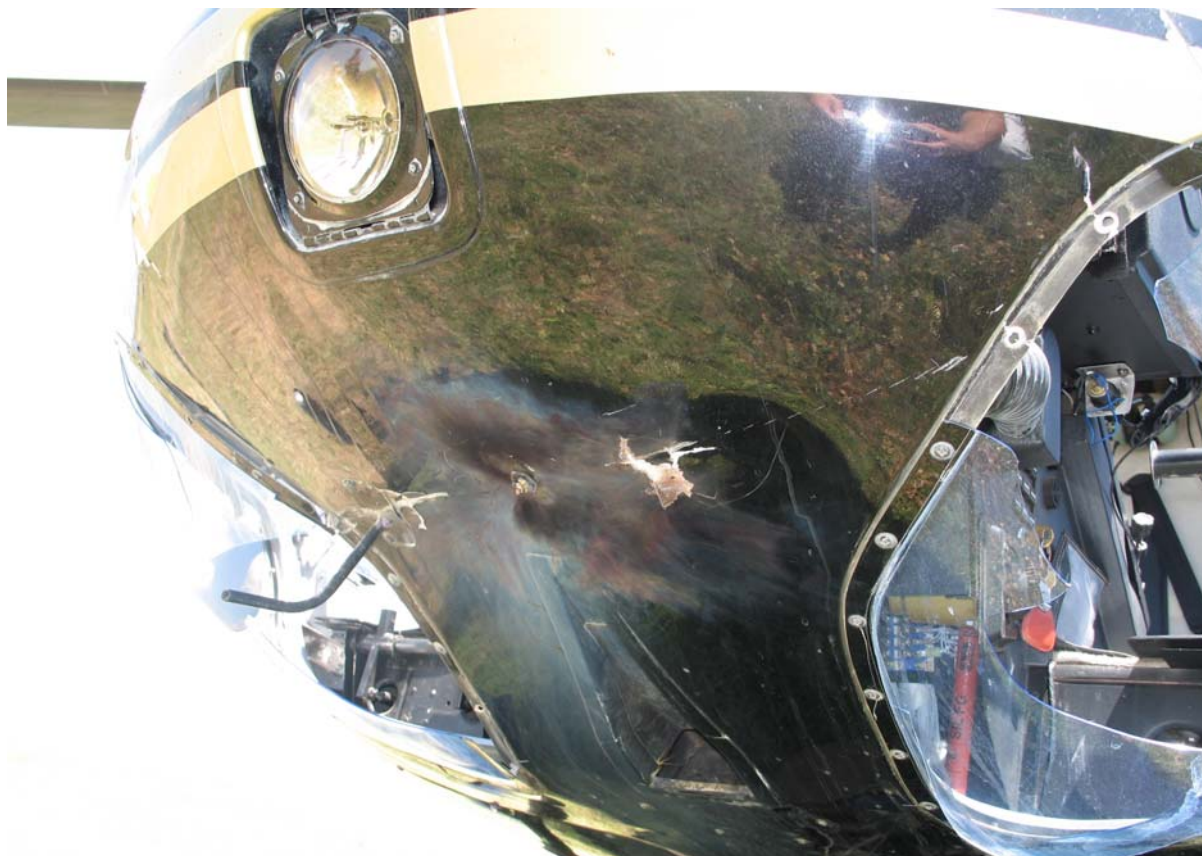
Фиг. 7.

- деформация на предна напречна опора на лявата и дясна опора (ските) на вертолета (фиг. 4 и 5 от Приложение 1);
- разрушено долното остъкление на пилотската кабина (фиг.6 от Приложение 1);
- деформация във възела за закрепване на тръбата на Пито (фиг. 7 от Приложение 1)
- разкъсване на обшивката на кабината в носовата част на вертолета (фиг. 8 от Приложение 1);
- надирание на предно дясно стъкло на пилотската кабина (фиг.9 от Приложение 1);
- надирание по атакуващия ръб на лопата №1 (фиг. 10 от Приложение 1);
- разкъсване по част от атакуващия ръб на лопата №3 (фиг.11 от Приложение 1);
- следи от токов удар по колонката на носещия винт (фиг.12 от Приложение 1);
- разрушен резервен компас в пилотската кабина (фиг.13 от Приложение 1).
