ОКОНЧАТЕЛЕН ДОКЛАД

**разследване на авиационно произшествие, реализирано на 11.06.2013 г.
с вертолет Robinson R-44 Raven I, регистрационни знаци LZ-HAS,
експлоатиран от авиационен оператор „Авиоотряд Варна” ООД, при
изпълнение на полет за авиационно-химически работи.**

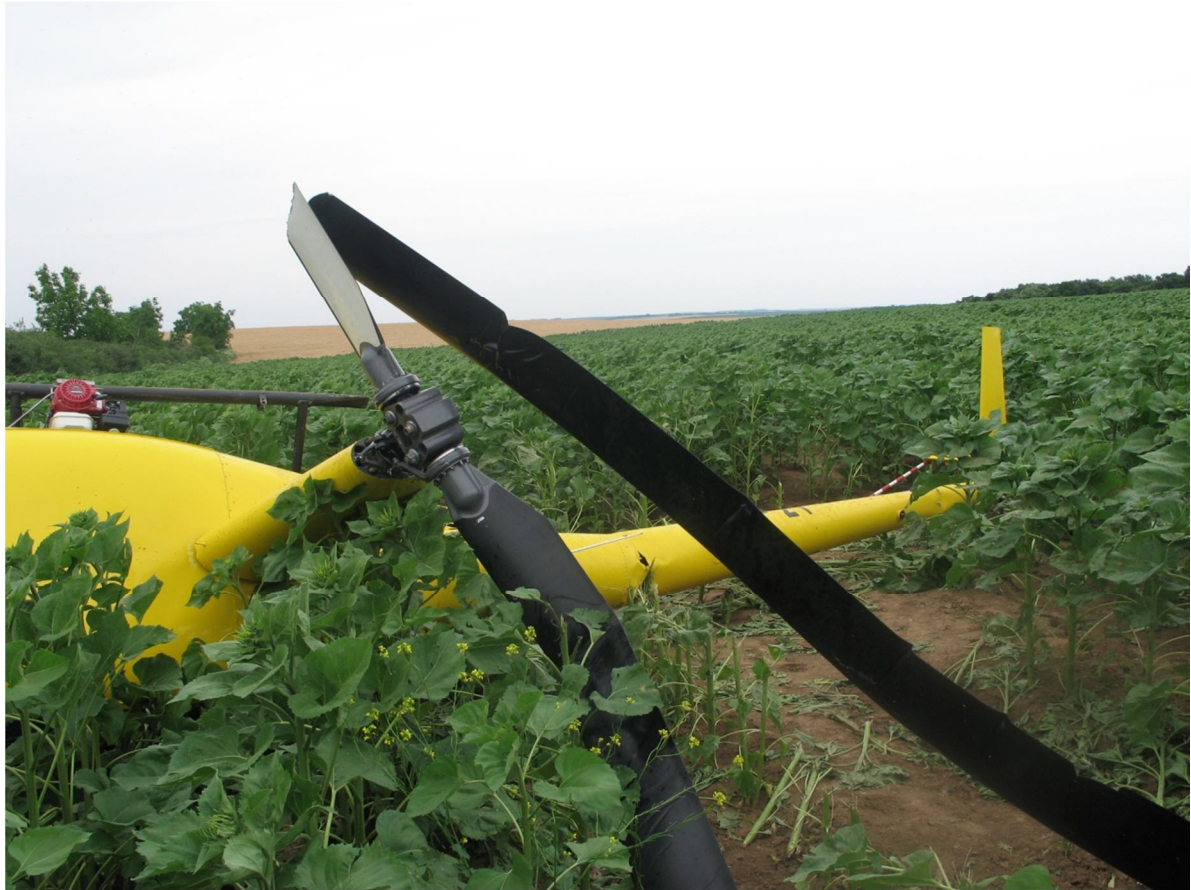
Фиг. 5

Запазено е остъклението на пилотската кабина, с изключение на задна дясна врата, която е с разрушено остъкление и е силно деформирана (фиг. 4, Приложение № 1). Колонката на носещия винт е запазила конструктивната си цялост. Двете лопати на носещия винт са пречупени от горната към долната повърхност и обърнати приблизително на 90° надолу, считано от атакуващия им ръб спрямо равнината на въртене на носещия винт (фиг.5, Приложение № 1). Непосредствено до и под лопатите бяха намерени дълбоки следи от удар на лопатите в земната повърхност, като почвата беше суха, а дълбочината на следите – около 12 cm (фиг. 6, Приложение № 1). Едната
