ОКОНЧАТЕЛЕН ДОКЛАД

разследване на много тежко произшествие с м/к „Ванеса”,
потънал в Азовско море на 03.01.2008 г.

ДИРЕКЦИЯ „РАЗСЛЕДВАНЕ НА ПРОИЗШЕСТВИЯ ВЪВ ВЪЗДУШНИЯ,
ВОДНИЯ И ЖЕЛЕЗОПЪТНИЯ ТРАНСПОРТ”

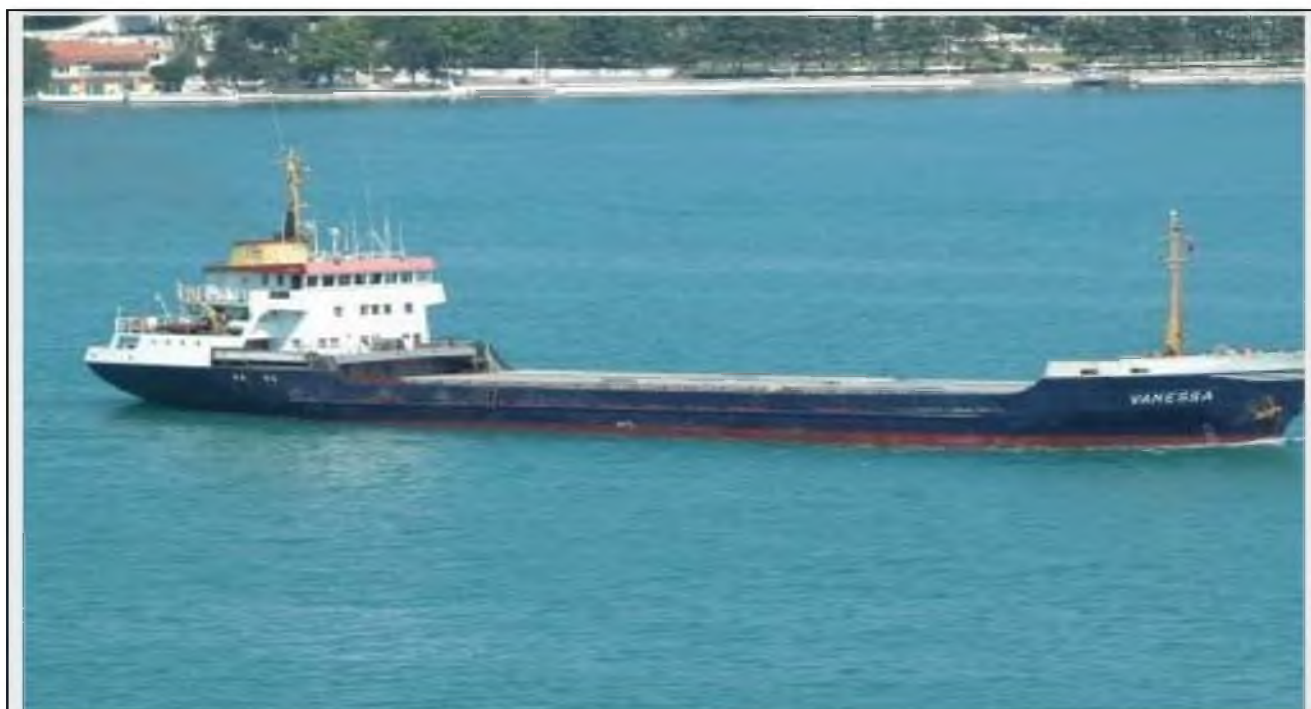
М/К „Ванесса”

Знаме на кораба: България, пристанище на регистрация–Бургас

Идентификация на кораба: IMO № 7367914, позивни LZRJ

дължина max – 80,37 м., широчина–13,40 м., височина на борда 6,72 м,
газене max–5,57 м.
