# ОКОНЧАТЕЛЕН ДОКЛАД

разследване на много тежко произшествие с м/к „Ванеса”,  
потънал в Азовско море на 03.01.2008 г.

ДИРЕКЦИЯ „РАЗСЛЕДВАНЕ НА ПРОИЗШЕСТВИЯ ВЪВ ВЪЗДУШНИЯ,  
ВОДНИЯ И ЖЕЛЕЗОПЪТНИЯ ТРАНСПОРТ”

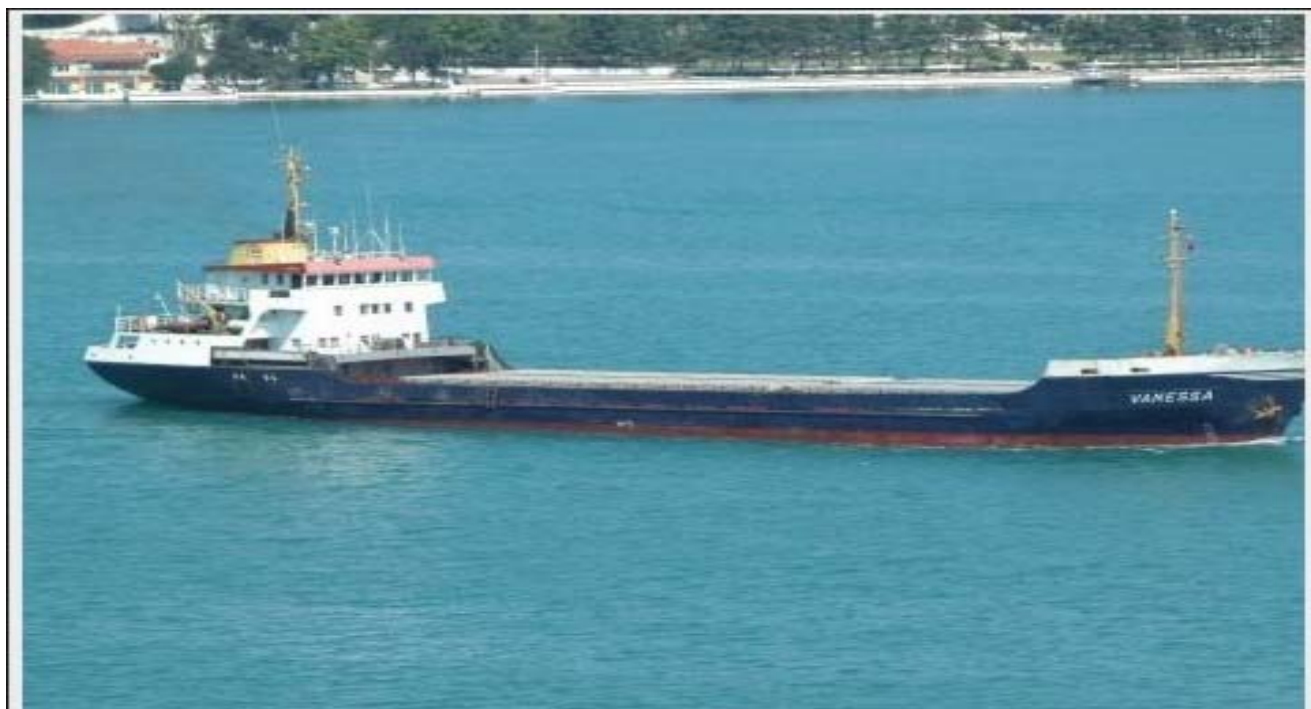
**М/К „Ванесса”**

Знаме на кораба: България, пристанище на регистрация–Бургас  
Идентификация на кораба: IMO № 7367914, позивни LZRJ
